ANUARIO ARQUEOLÓGICO DE ANDALUCÍA

ESTUDIO PARAMENTAL EN LA C/ CASTILLO, 5 DE VEJER DE LA FRONTERA (CÁDIZ). APORTACIÓN AL CONOCIMIENTO DE LAS TÉCNICAS CONSTRUCTIVAS DEL CASTILLO.

Juan Jesús Cantillo Duarte

Inés María Guerrero Palomo

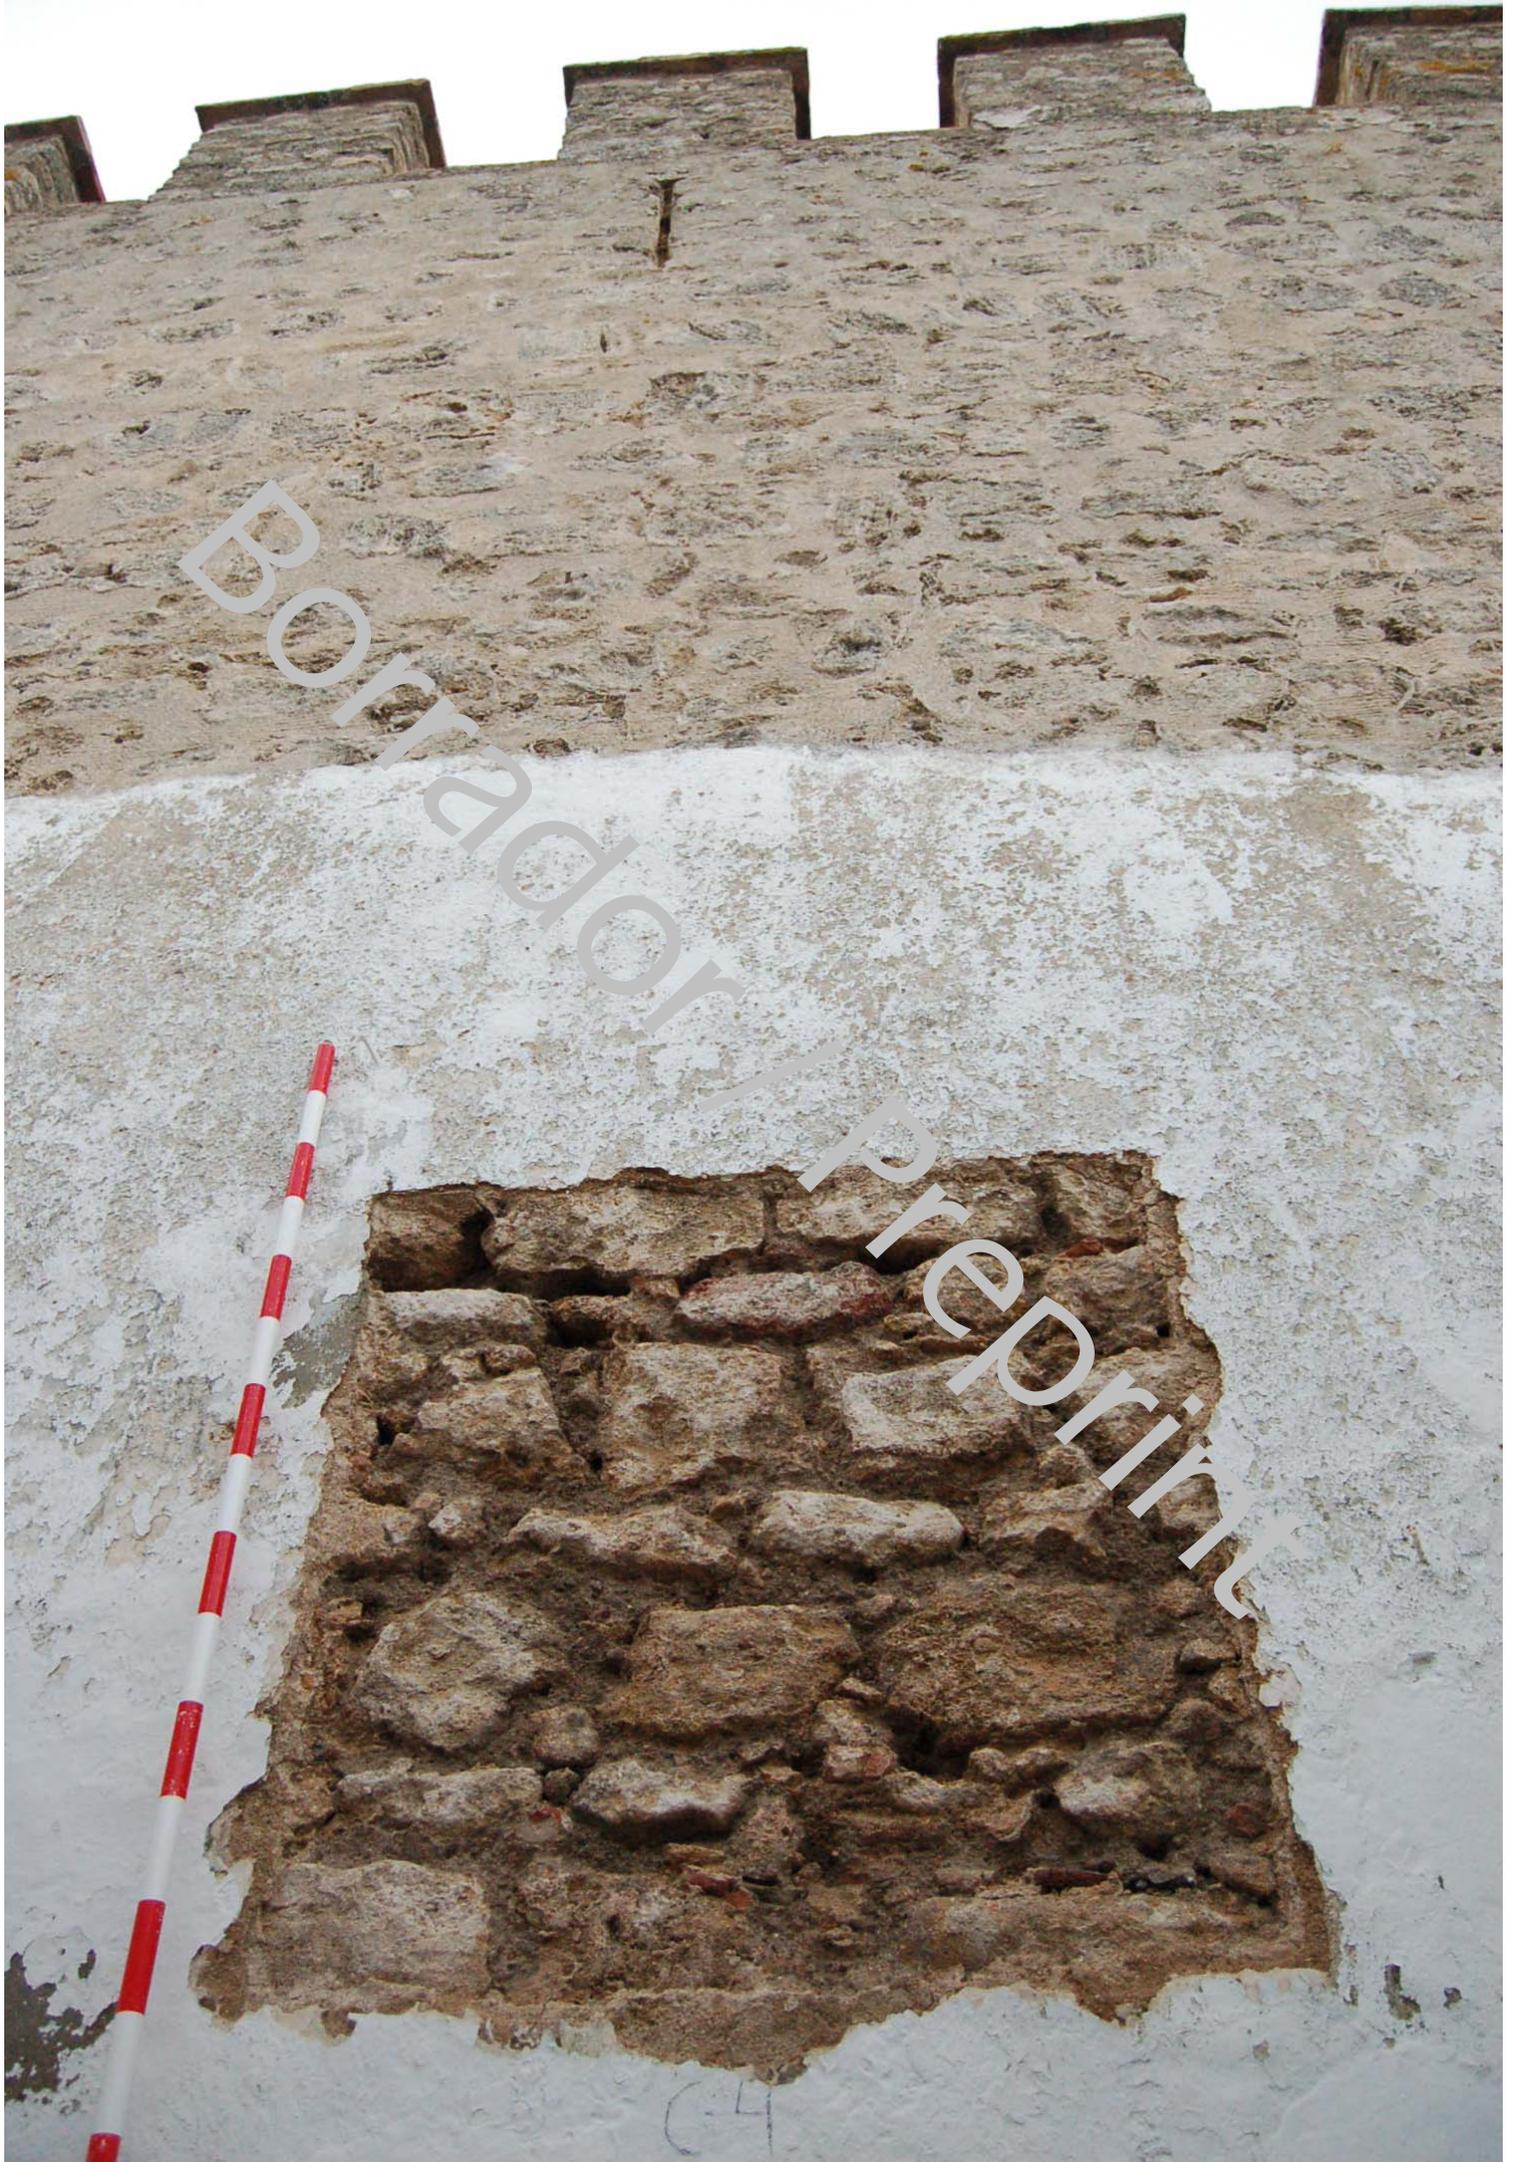
Figura 4. Vista del sustrato geológico natural

- En las catas efectuadas en el piso inferior hemos podido documentar bajo las numerosas capas de cal recibidas durante la última centuria, el sustrato geológico natural de Vejer de la Frontera, correspondiéndose con calcarenita bioclástica, del mioceno superior. Esto nos indica que los muros perimetrales del castillo no se sitúan a la cota de la actual calle Castillo, sino que por el contrario esta zona ha sufrido un rebaje sistemático de esta biocalcarenita hasta la propio eje vertical del muro del castillo para la creación de este paso y posterior construcción de las viviendas, cuya segunda planta queda adosada de manera parásita al lienzo murario perimetral del castillo. Lo interesante de este hecho sería conocer el momento en el que se decide efectuar dicho rebaje del sustrato geológico, aunque por los resultados obtenidos en la cata 6, donde en el interior de una pequeña fisura se ha documentado el borde de un lebrillo del s. XIX, por lo que podría ser esta la fecha de este rebaje para posterior construcción de las viviendas. Esta

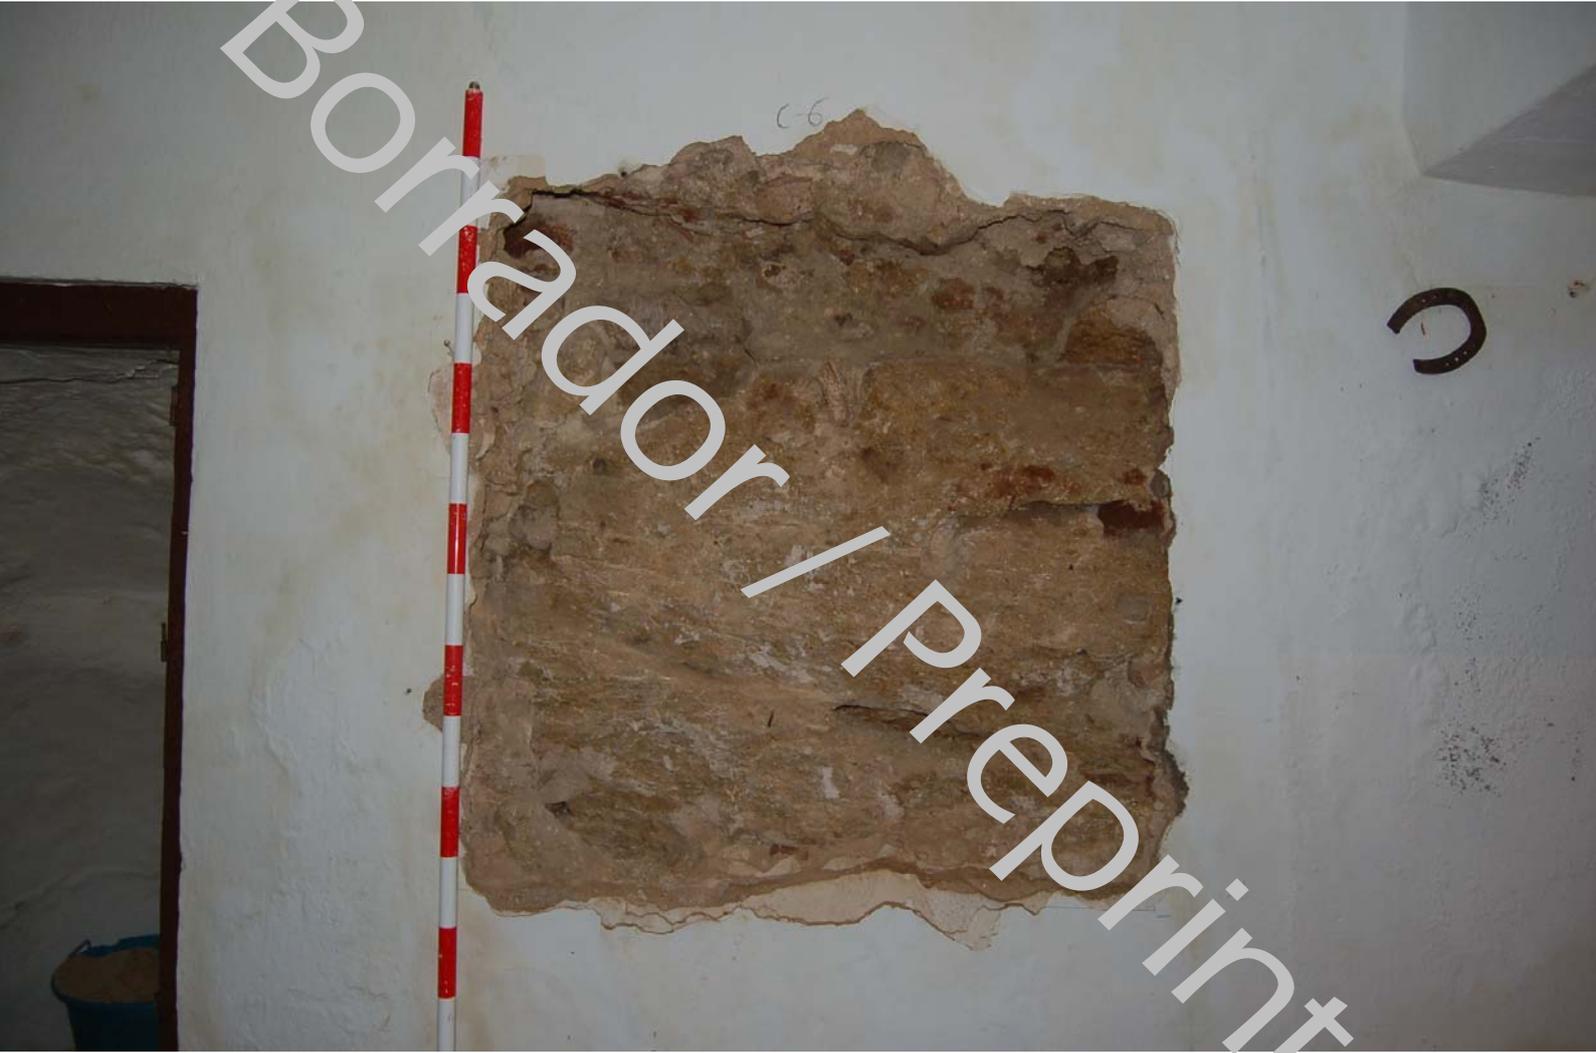
C4

Figura 3. Vista final de la Cata 4 en el contexto de la muralla

Con esa idea realizamos una cata en el patio ubicado en la segunda planta de la vivienda. Estratigráficamente fue bastante sencillo puesto que bajo las continuas y gruesas capas de cal se pudo documentar en bastante buen estado el lienzo del muro del castillo. El mismo estaba constituido tal como venimos describiendo en las catas anteriores, es decir, un mampuesto de sillarejos alternados con cascajos de piedras irregulares de materia calcarenítica y unidos con una argamasa de cal y arena de notable consistencia. No apreciamos indicio alguno del enfoscado y acabado que debió cubrir en su origen a este muro, puesto que tanto las erosiones naturales como la acción antrópica debieron actuar en su contra.

Como conclusión de esta cata (fig. 3) comentar la importancia de la misma en tanto y cuanto nos muestra de nuevo el aspecto técnico de la construcción aderezado con otro cronológico, que bien puede ser susceptible para pensar en un momento almohade o incluso prealmohade de construcción del castillo de Vejer.

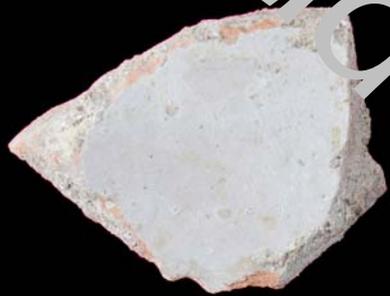
Figura 5. Base de ataífor localizado en la cata 4.

No obstante, un dato ciertamente interesante fue el hallazgo de un fragmento cerámico incrustado en el interior del muro, que pensamos pueda ser coetáneo del muro y por tanto sea un indicador fidedigno del momento de construcción del mismo (figura 11). Se trata de una base de un ataífor con decoración vidriado en blanco (figura 12), cuya cronología lo enmarcamos en una fase bajomedieval, posiblemente entre los siglos XII-XIII, y por tanto ratificaría las propuestas exegéticas que ven en el periodo almohade la construcción del castillo.

- El hallazgo de un elemento cerámico en la cata 4, la situada en el patio, servirá para que se pueda precisar desde el punto de vista cronológico en la construcción del castillo (fig. 5), un dato de sumo interés por las discrepancias existentes entre los investigadores en torno a este tema.
