ANUARIO ARQUEOLÓGICO DE ANDALUCÍA

2009

Resultados de la Excavación Arqueológica Preventiva Control de Movimientos de Tierra en la acometida de servicios de la Calle Acacias nºs 9, 11, 12 y 25, Cádiz.

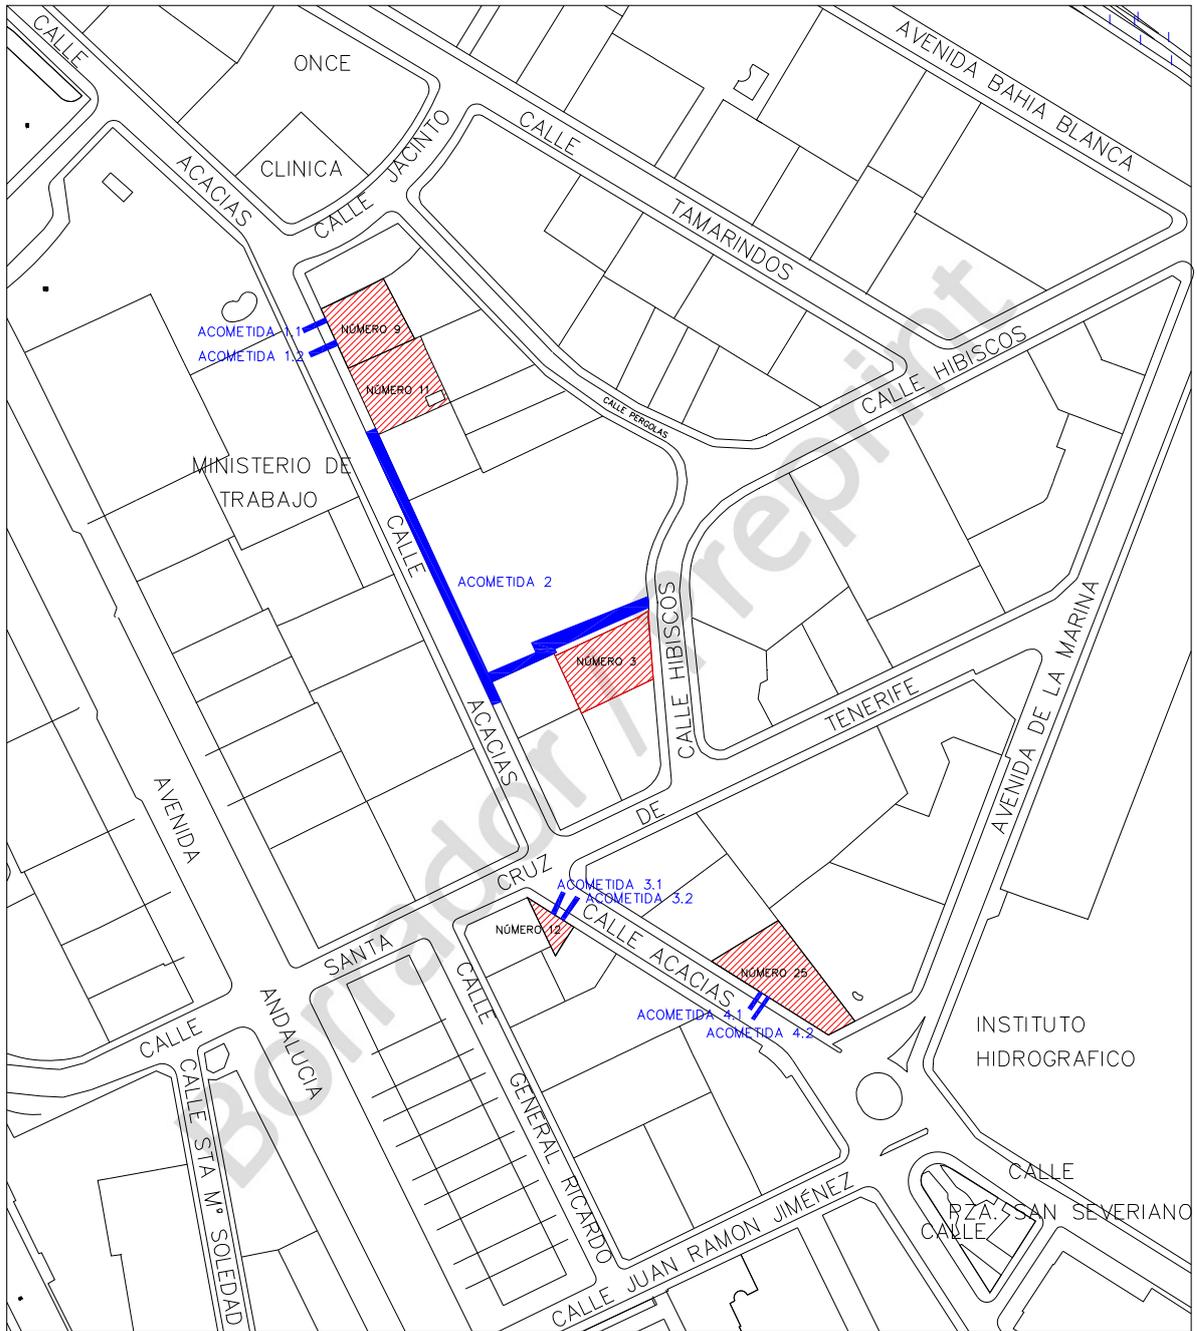
Figura 3.- Localización de las acometidas en la Calle Acacias.

El proyecto de obras que genera la intervención arqueológica consiste en la realización de cuatro acometidas diferentes, tres de aguas (que van a necesitar dos zanjas para su realización) y una de electricidad.

Hemos denominado las acometidas de este modo:

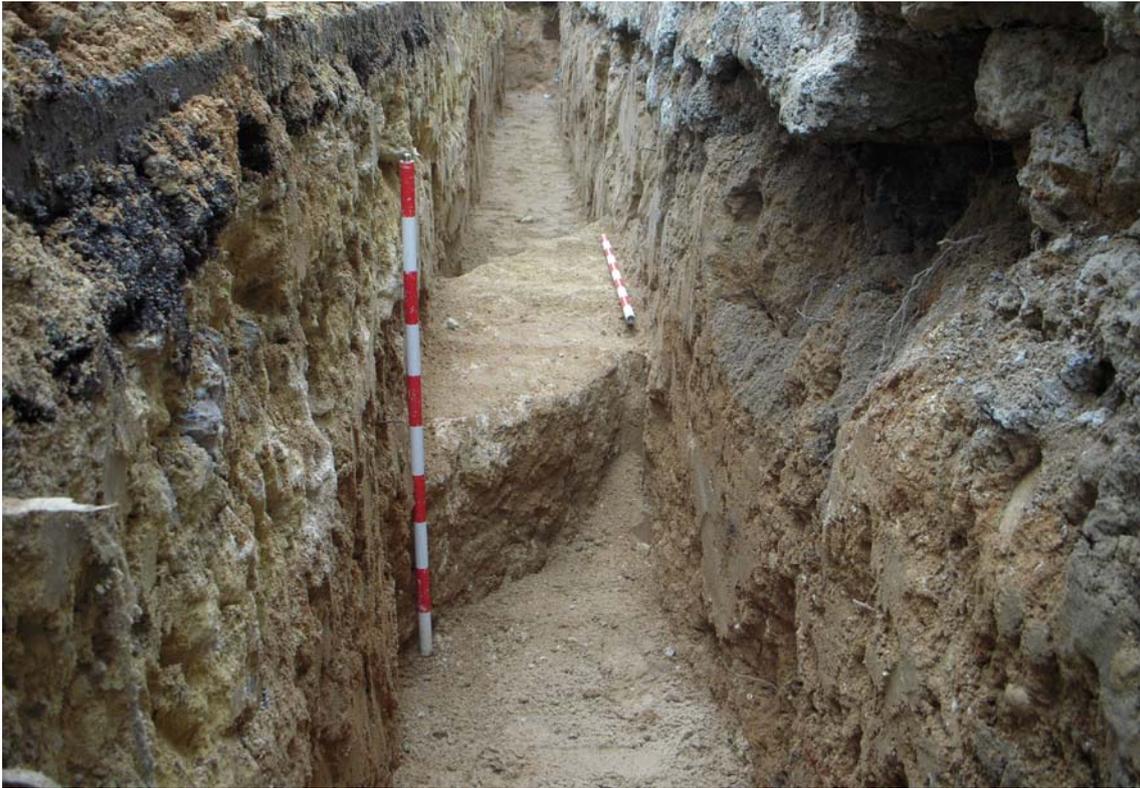
- Acometida 2: resultados positivos, se documentan el asfalto de la calle, la subbase del relleno de áridos, el hormigón de limpieza y el relleno antrópico, en el que se documenta el lienzo de muralla del sistema defensivo del siglo XVIII, tiene un ancho de 0,90 m, una potencia de 0,45 m y se localiza a -0,76 m bajo la rasante del terreno. Sin hallazgo de materiales arqueológicos de interés. Con objeto de no afectar la muralla se ha procedido a modificar la cota de excavación del terreno y se ha reducido hasta los 0,60 m, así mismo la estructura se ha protegido con una fibra *geotextil* y una capa de arena de 0,15 m de potencia que aísla la estructura y no deja que entre en contacto directo con los tubos de la acometida eléctrica.

Figura 4.- Fotografía del lienzo de muralla localizado en la Acometida 2.

Los **resultados** de la actividad arqueológica han sido **muy limitados**, aunque no del todo estériles, ya que nos han permitido documentar en la Acometida 2 un lienzo de muralla del sistema defensivo del siglo XVIII que se corresponde con el muro localizado en los trabajos arqueológicos del solar de la calle Acacias nº 9 y 11 en Cádiz.

Una vez realizado el rebaje del terreno y efectuado el control de movimientos de tierras documentamos niveles de relleno de época contemporánea, del mismo modo determinamos la inexistencia de restos arqueológicos de interés en todas las acometidas, excepto en la Acometida 2 en la que se localizan restos del sistema defensivo del siglo XVIII, que coinciden con el lienzo de muralla localizado durante la excavación del solar de la calle Acacias números 9 y 11 en Cádiz.
