ANUARIO ARQUEOLÓGICO DE ANDALUCÍA

ACTIVIDAD ARQUEOLÓGICA PREVENTIVA: CONTROL DEL MOVIMIENTO DE TIERRA EN SOLAR SITO EN C/LEAL N° 4. ARCOS DE LA FRONTERA (CÁDIZ).

María José Richarte García

Luis Aguilera Rodríguez

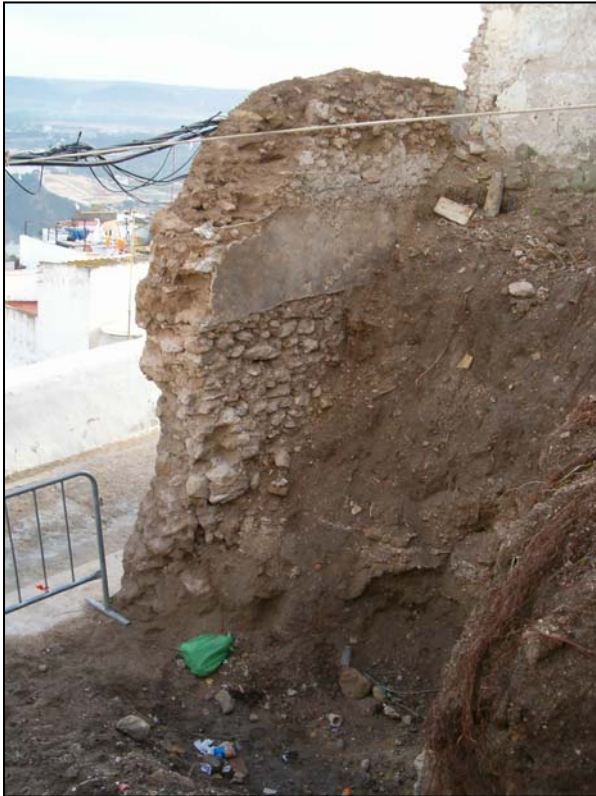
Lámina I: Rotura del solar al realizar sondeos geológicos

El solar en cuestión queda dentro del Nivel de Protección Arqueológica I según el Plan Especial de Protección del Casco Histórico (Bajo, 2005) y donde se debería haber llevado a cabo una excavación arqueológica hasta la cota de obra. No obstante, con anterioridad a la realización de los trabajos arqueológicos la empresa Arcotierra S.L. llevó a cabo varias calicatas con máquina retroexcavadora con cazo de 40 y penetración dinámica para realizar el estudio geotécnico. En concreto, la Cata 1 alcanzó una profundidad de más de 4 m. (Lám. I), y para facilitar el acceso de la maquinaria se realizó una rampa que desmontó parte del solar llegando a rebajar más de 2 metros (Lám. 2 y Fig. 3).

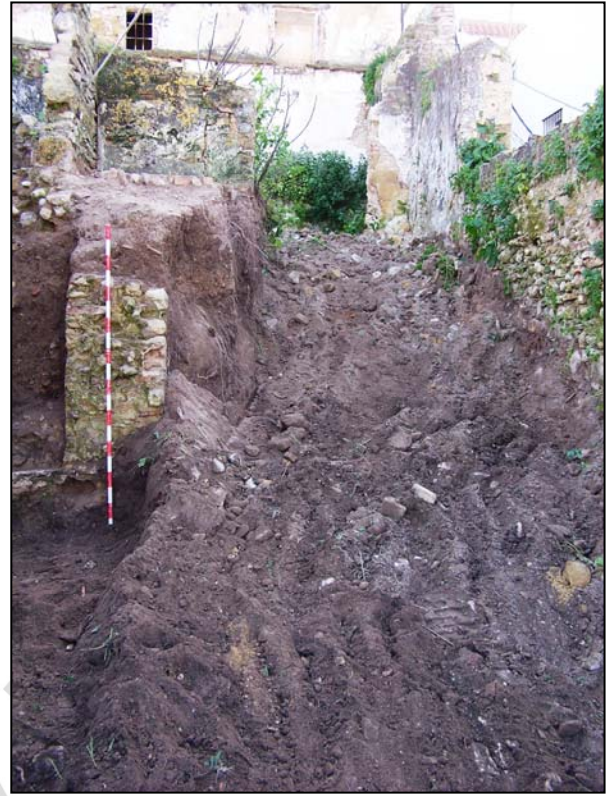
Lámina II: Rampa realizada para subir maquinaria para sondeos geológicos

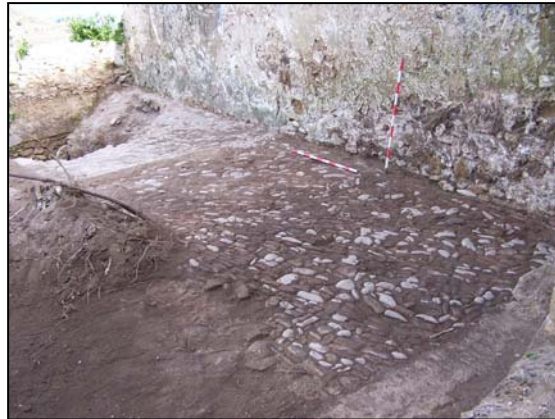
El suelo de esta habitación estaba formado por un enchinado con maestras de ladrillos toscos que convergían hacia el centro, conservándose sólo una cuarta parte debido a su desmonte por los estudios geológicos (Lám. IV).

Lámina IV: Vista del suelo enchinado perteneciente a la cuadra, obsérvese el área rota por los trabajos geológicos y el detalle de la higuera.

Con respecto a la arquitectura del suelo enchinado, podemos indicar que presenta un sistema constructivo pobre al emplear ladrillos toscos para las maestras, existiendo un ejemplo cercano en el detectado en la calle Colón, 1 y perteneciente a dependencias interiores del Convento de la Encarnación con una cronología del siglo XVIII (Richarte, 2008). La pobreza de este suelo, en comparación con otros ejemplos adscritos cronológicamente a momentos anteriores, hace pensar que estaría destinado a un uso privado.

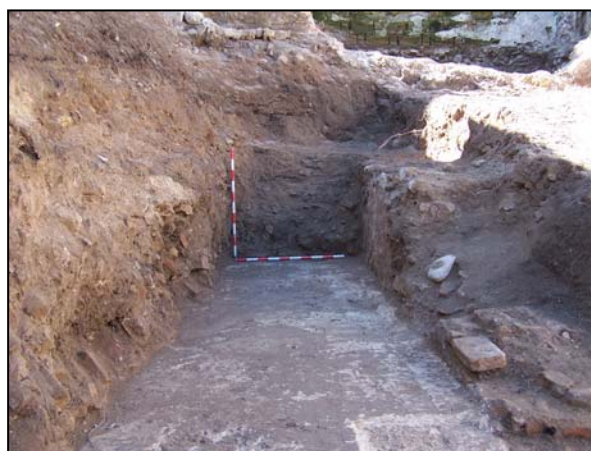
Además, esta actuación arqueológica ha permitido comprobar que, con anterioridad, el uso de este espacio estaba destinado a dependencias más privadas ya que se ha documentado una estructura de habitación con un suelo de argamasa de 22 cm. (Lám. V) que había sido remodelado por segunda vez (4 cm.), estando la primera pintada de rojo. El muro que se asocia a él tiene una anchura de 0,80 m y se encuentra realizado con piedras de mediano y gran tamaño trabadas con argamasa de cal y arena, presentando además un revoco de cal al interior y exterior.

Lámina V: Vista del suelo de argamasa localizado, a la izquierda el muro asociado a él.

Según la información de los vecinos, este suelo se extiende hacia la casa nº 14 de la calle Mateo González. Igualmente hemos podido documentar que éste se amplía por debajo de la rampa que se había dejado para las obras y que hoy ya no existe.

ya que el suelo de argamasa que hemos localizado se extiende hasta la casa contigua (nº 14 de la calle Mateo González). Las cerámicas documentadas (escudillas y platos) en los niveles de derrumbe de los muros asociados a este suelo nos indican una cronología de momentos finales del siglo XVII y principios del siglo XVIII.

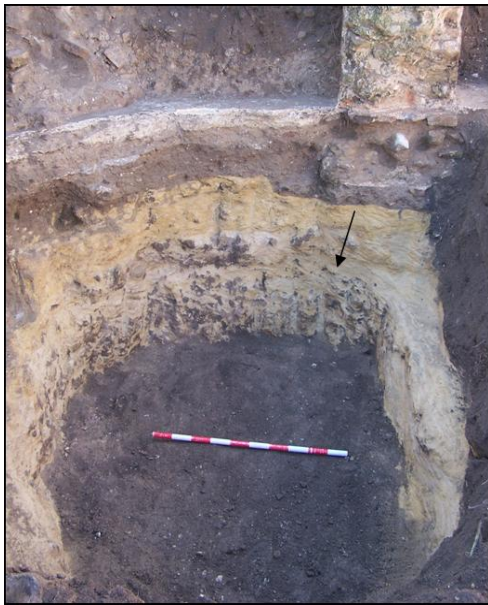
Así mismo, bajo el suelo de argamasa detectado se han documentado tres estructuras talladas en la arenisca (nivel geológico) (Fig. 4 y Lám. VI) que no podemos adscribir cronoculturalmente por no poder ser excavados al estar en la cota de obra, pero que se conocen en el área desde la Prehistoria Reciente.

Lámina VI: Afección de una de las estructuras localizadas por los sondeos geotécnicos (obsérvese huellas de los dientes del cazo de la máquina).

3.- La existencia de estructuras talladas en el nivel geológico, coincidente con la cota de obra, no permite su excavación, no obstante en el caso que se prevea cualquier modificación de esta cota se debe con antelación proceder a la documentación de estos silos, ya que de no ser así estaría incumpliendo lo dispuesto en la Ley 14/2007, de 26 de noviembre, del Patrimonio Histórico de Andalucía.

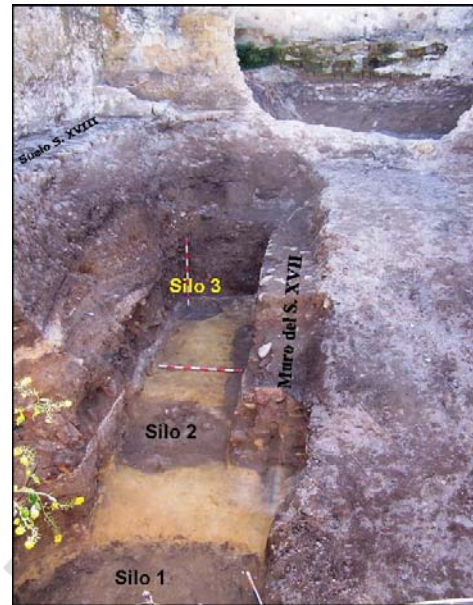
tercera estructura, Silo 3, a priori parece ser de menor tamaño al no poderse documentar en su totalidad por estar bajo el perfil de refuerzo del muro medianero (Lám. VII).

Lámina VII: Vista de parte del solar una vez concluida la actividad arqueológica (excepto rampa de acceso).

2.- Cuando se retire el perfil ataluzado que actualmente permite la sujeción del muro medianero, es preciso documentar una de las estructuras talladas (Silo 3) al quedar parcialmente tapada por este talud.
