# ANUARIO ARQUEOLÓGICO DE ANDALUCÍA

# **ACTUACIÓN ARQUEOLÓGICA PREVENTIVA EN LA MODALIDAD DE CONTROL DE MOVIMIENTO DE TIERRAS Y ANÁLISIS DE ESTRUCTURAS EMERGENTES EN EL PALACIO DE LOS CONDES DE SANTA ANA DE LUCENA (CÓRDOBA).**

**Daniel Botella Ortega**

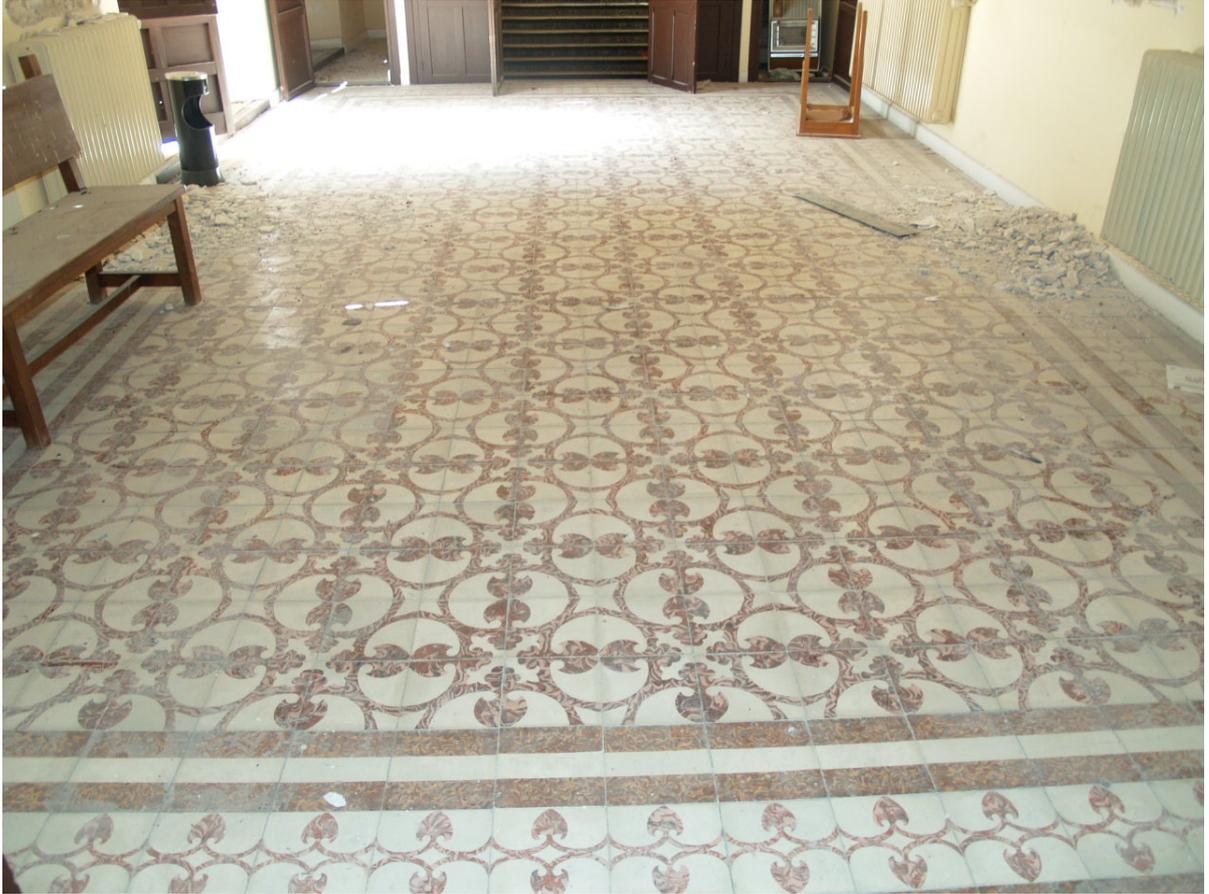
Lám. I: Pavimento de losa hidráulica con motivos geométricos. Década de los años 20. Siglo XX.

- . Pavimentos, con un espesor medio de 2 cm y realizados con losas hidráulicas de colores blancos y rojos, o motivos geométricos (Lám. 1). Para el deambulatorio del segundo patio se usaron baldosines en espiga de 3 cm de espesor, en el zaguán y primer patio losa de granito gris abujardada de 3 cm de espesor, y en el sótano la propia losa de hormigón. El pavimento del espacio ubicado frente a las escaleras barrocas era de losas rectangulares de mármol rojo, con unos 2 cm de espesor. **(insertar lámina 1)**

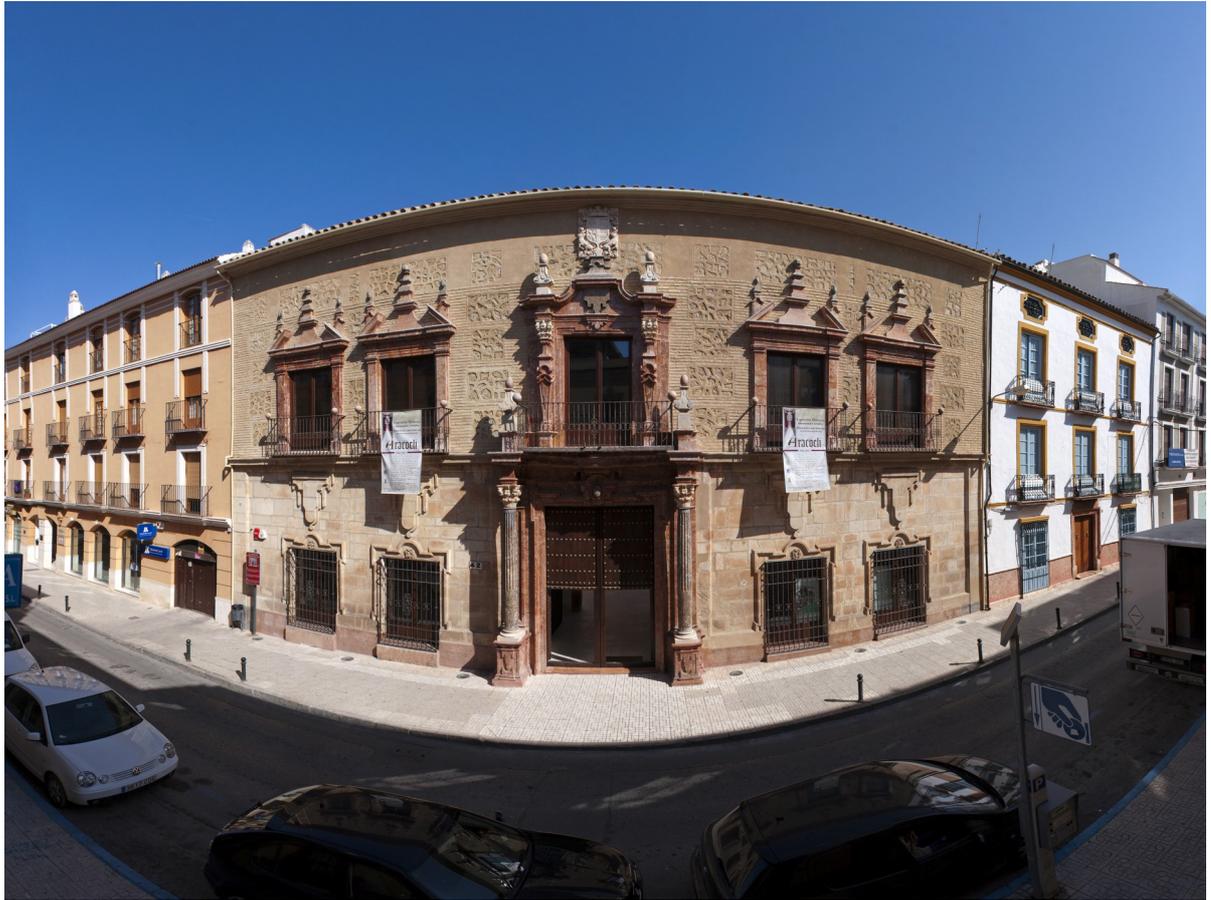
Lám. II: Fotomontaje. Palacio de los Condes de Santa Ana. Fachada Principal.

- . Es un edificio distribuido en crujías alrededor de los dos patios centrales, repartidos todos ellos sobre un eje axial central norte sur desde su fachada principal en la calle San Pedro (Lám. II), a la fachada trasera en la calle Navas, con un patio trasero de servicio. **(insertar lámina 2)**

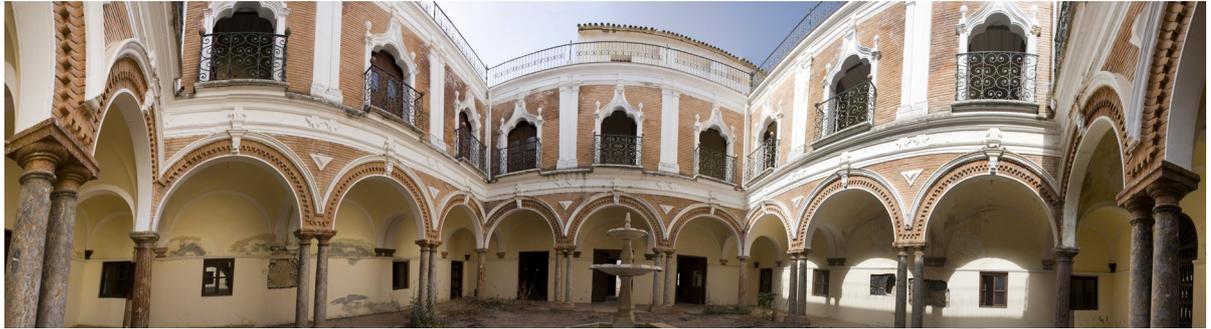
Lám. III: Fotomontaje. Segundo patio. Inicios del siglo XIX.

- . Desde la austeridad del primer patio, con paramentos de caliza y ladrillo en todo su desarrollo vertical, se pasa a un patio abierto de dos plantas, con arcada inferior columnada, fuente central y enchinado con motivos vegetales, geométricos y zoomorfos, alusivos todos al elementos integrantes del escudo de la fachada (Lam. III). **(inserta lámina III)**

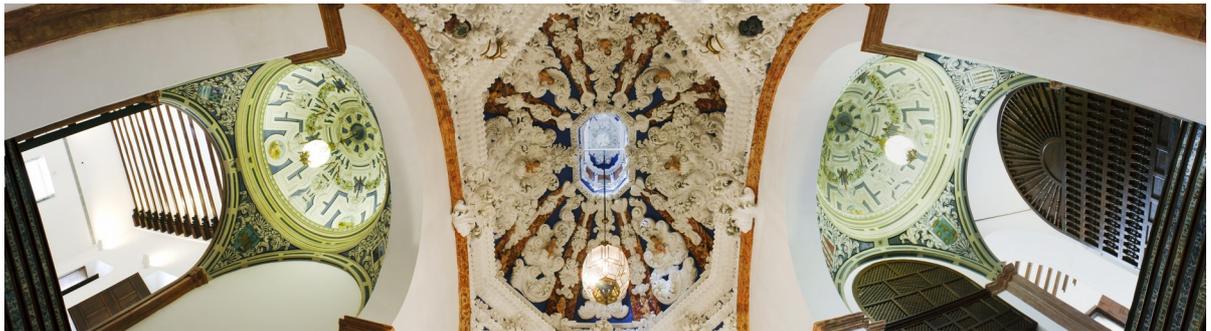
Lám. IV: Foto montaje de cubierta de bóveda con yeserías y cúpulas laterales pintadas. Escalera en T. Siglos XVIII y XIX.

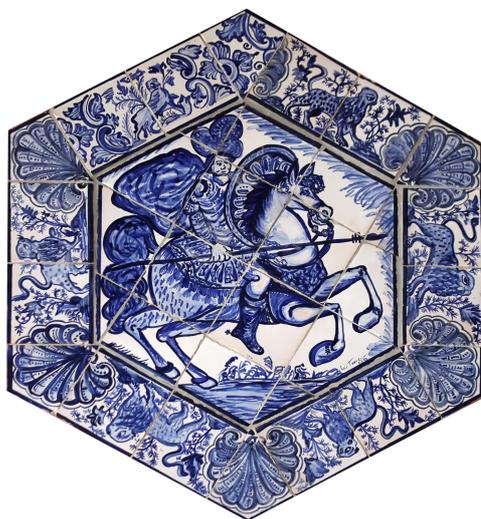
Lám. V: Azulejo octogonal. San Jorge a caballo. Siglo XVIII.

3. En la desembocadura izquierda de la escalera barroca con la planta primera se desmontó en julio de 2009 **el azulejo octogonal con la imagen de San Jorge**, de cara a evitar mayores daños sobre el mismo, durante el levantamiento de los pavimentos previstos. Actualmente hay colocada una reproducción del mismo que se puede pisar, ya que es una zona de tránsito de visitantes (Lám. V). **(insertar lámina V)**

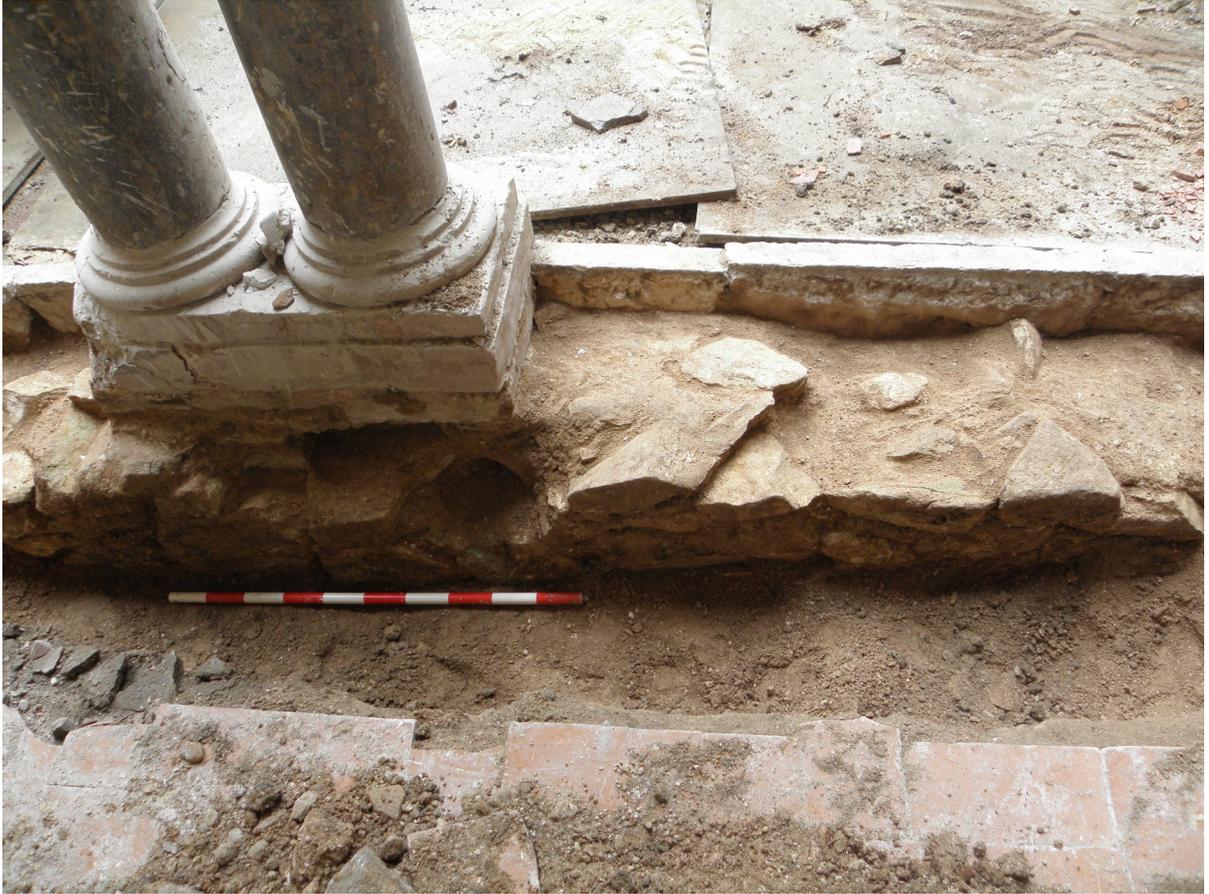
Lám. VI: Cimiento de columnada. Segundo Patio. Siglo XIX.

En el segundo patio se pudieron documentar **los cimientos** sobre los que se apoyan las columnas (Lám. VI). La potencia máxima detectada de unos 56 cm repartidos en cinco hiladas de sillarejos y ripios, aunque continua bajo los niveles rebajados. Tiene una fábrica de sillarejos y ripios unidos con mortero pardo amarillento rico en cal, con sus paredes internas enlucidas con cal y arena. Esta estructura está cubierta por una capa de tierra parda clara con abundante cal. (insertar lámina VI)

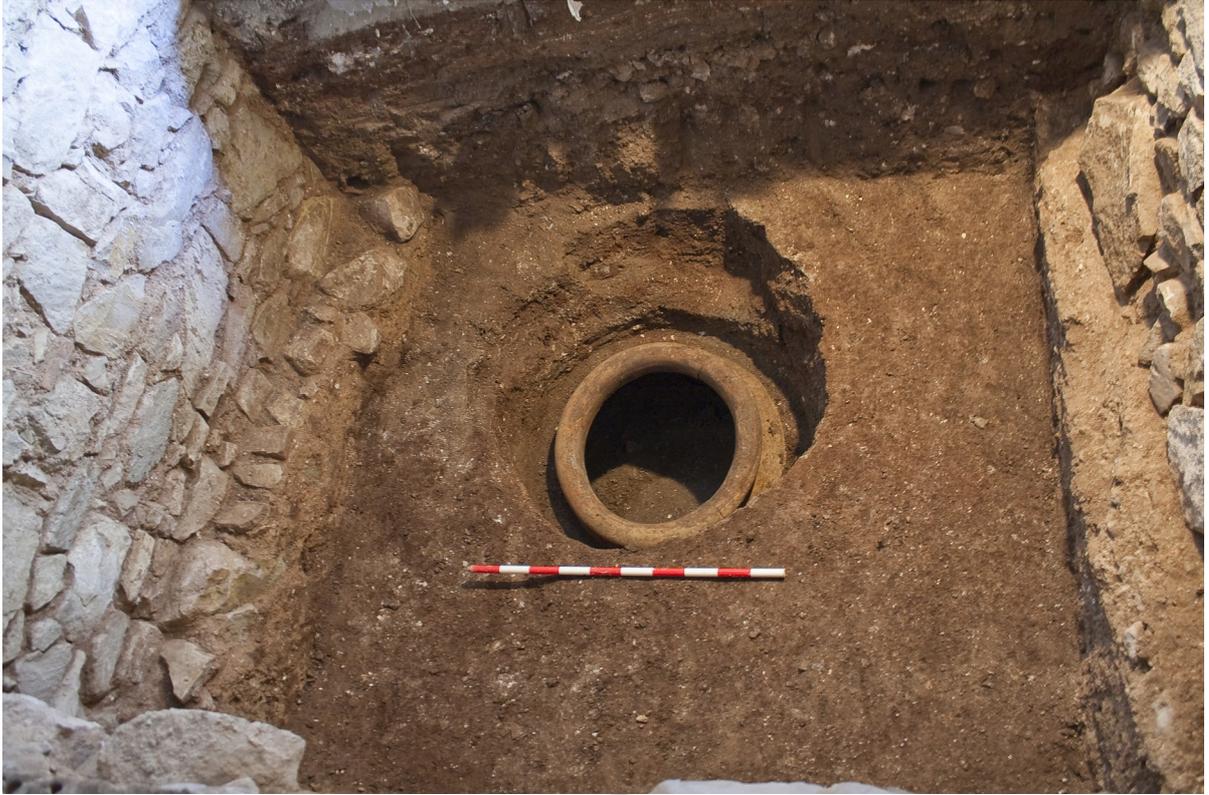
Lám. VII: Hueco de ascensor. Tinaja. Siglo XVIII. Planta baja.

En el lateral sur de la U.F. 16, a raíz de la realización del hueco de uno de los dos ascensores nuevos, apareció **un pozo negro** en su mitad norte del hueco del ascensor, que vertía en una **tinaja** de grandes dimensiones, por lo que en el mismo momento que se detectó la estructura de su encañado superior el rebaje se realizó de forma manual. Presentaba un pequeño encañado troncocónico sobre su boca de la tinaja con un diámetro superior externo de 62 cm, e interno de 40 cm. La cota es de 483'27 m. s.n.m. y la potencia de entre 47 a 57 cm. Apoya sobre el borde y parte del cuello de la tinaja. La **tinaja** presenta un borde exvasado redondeado con un diámetro externo de 62 cm, e interno de 51 cm. Aparece a la cota de 482'05 m. s.n.m. Por la dimensión de la boca y aplicando las proporciones de este tipo de producciones locales (altura = 5 veces el diámetro de la boca) la pieza tendría una altura total de 3 m. Pero no se pudo comprobar este dato ya que no se vació totalmente su interior (se rebajaron 82 cm, hasta alcanzar los 481'25 m. s.n.m.) por no existir espacio para trabajar dentro de ella. El diámetro máximo externo del galbo que se documentó fue de unos 1'10 m. El relleno interno que colmataba la tinaja eran los restos de desechos biológicos humanos, sin material arqueológico (Lám. VII). **(insertar lámina VII)**

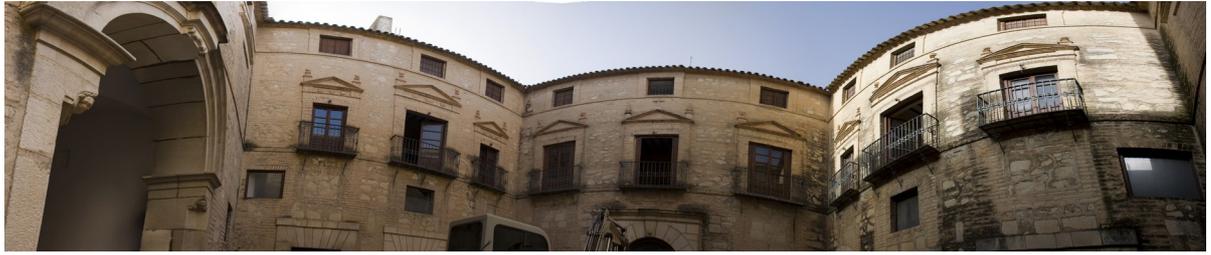
Lám. VIII: Fotomontaje. Primer Patio. Siglo XVIII.

De este modo las fachadas principal, la del primer patio (Lám. VIII), y la trasera usan, en todos los casos, en su cara externa sillares isódomos o pseudoisódomos en la base (bien en toda la planta baja o a modo de zócalo) y un desarrollo del resto de los cuerpos con tandas de verdugadas de ladrillo con dos o tres hiladas sobre las que asientan fragas de ladrillo a modo de cajas que enmarcan cuarterones de mampuesto con sillarejo y ripio. Mientras, estos mismos cuarterones en su cara interna emplean, como material compositivo, bien el ladrillo como en el caso de la fachada principal en su base, bien el mampuesto mixto con restos de piedras y ripios mezclados con placas de enlucidos con negativos de cañizos, tierra, cal y yeso, para el resto de los casos. (insertar lámina VIII)

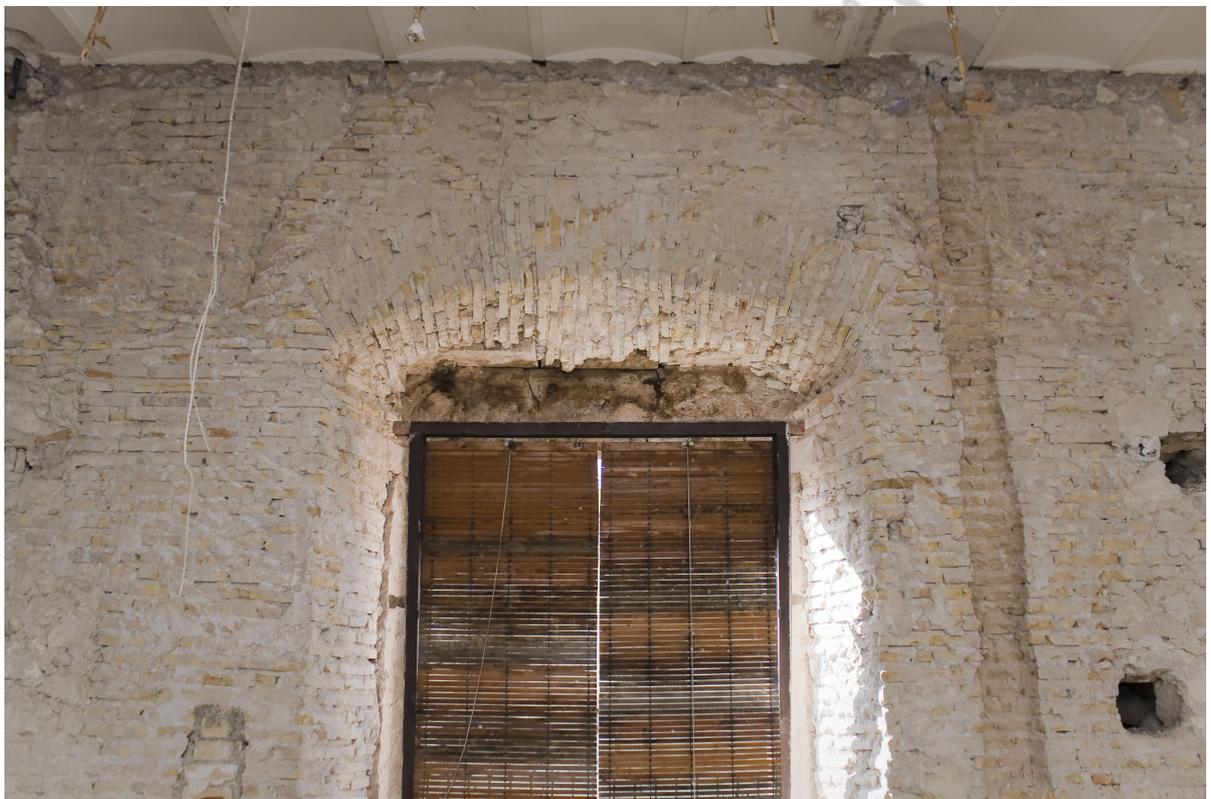
Lám. IX: Muro 1. Cara norte interna. Alternancia de vanos con verdugadas y fragas. Cajas de mampuesto de escombros.

1. Por la composición constructiva del mismo: Salvo en el tramo sur del muro 8, el resto de muestras presentes en el palacio presentan un tapial mixto con fragas de ladrillos (pilares de eje vertical), pero hay presencia de verdugada simple, doble (Lám. IX) o triple. También aparecen casos de cajones de tapial únicos (**insertar lámina IX**).

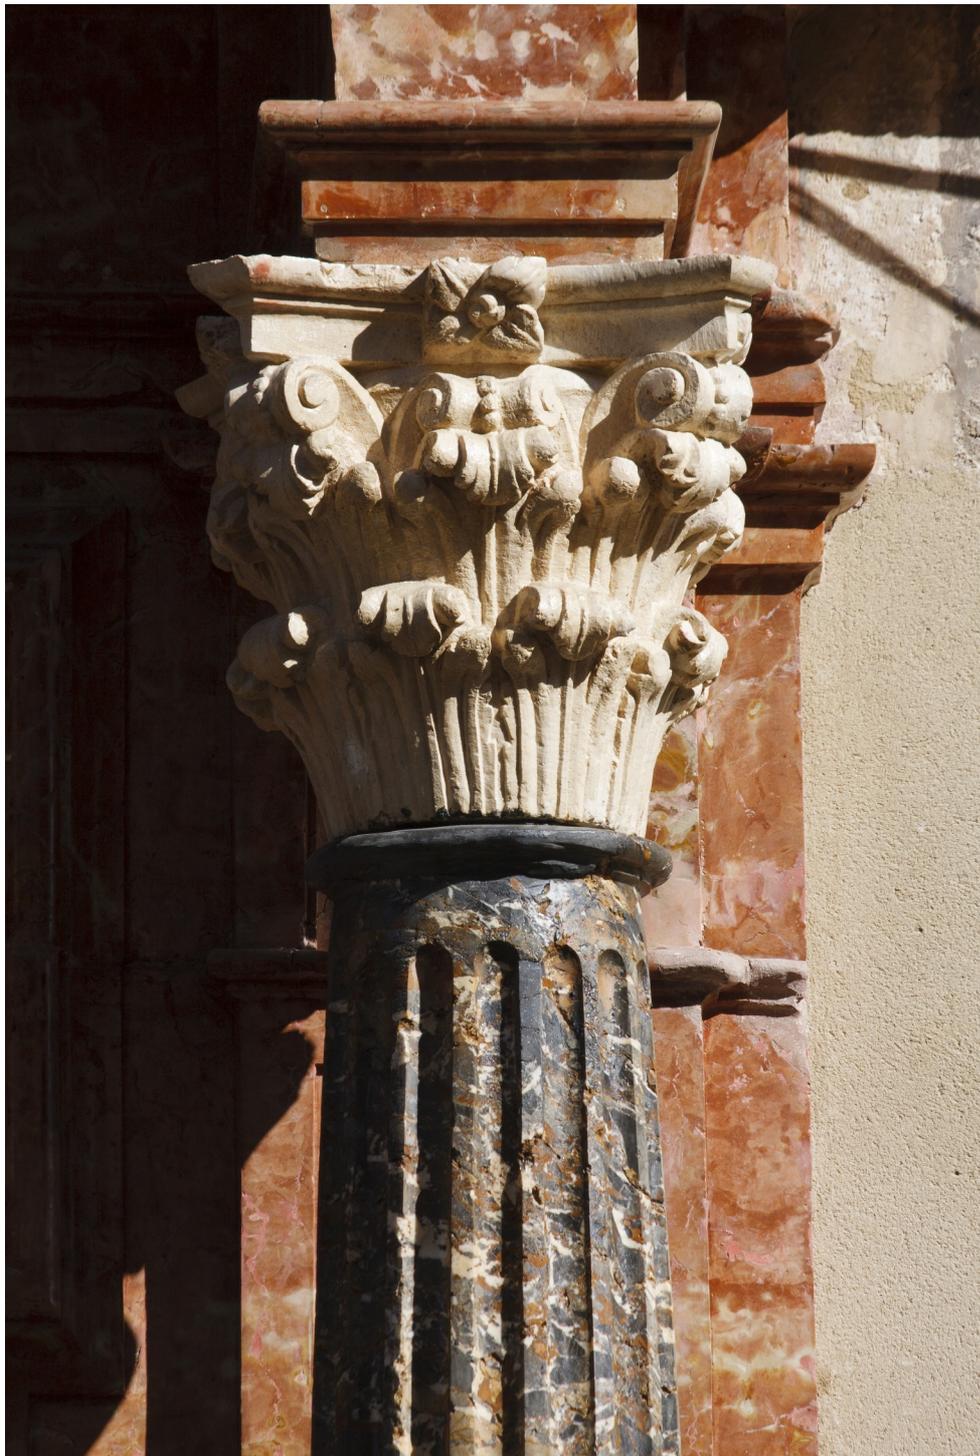
Lám. X. Detalle constructivo del eje central de la fachada de palacio de los Condes de Santa Ana.

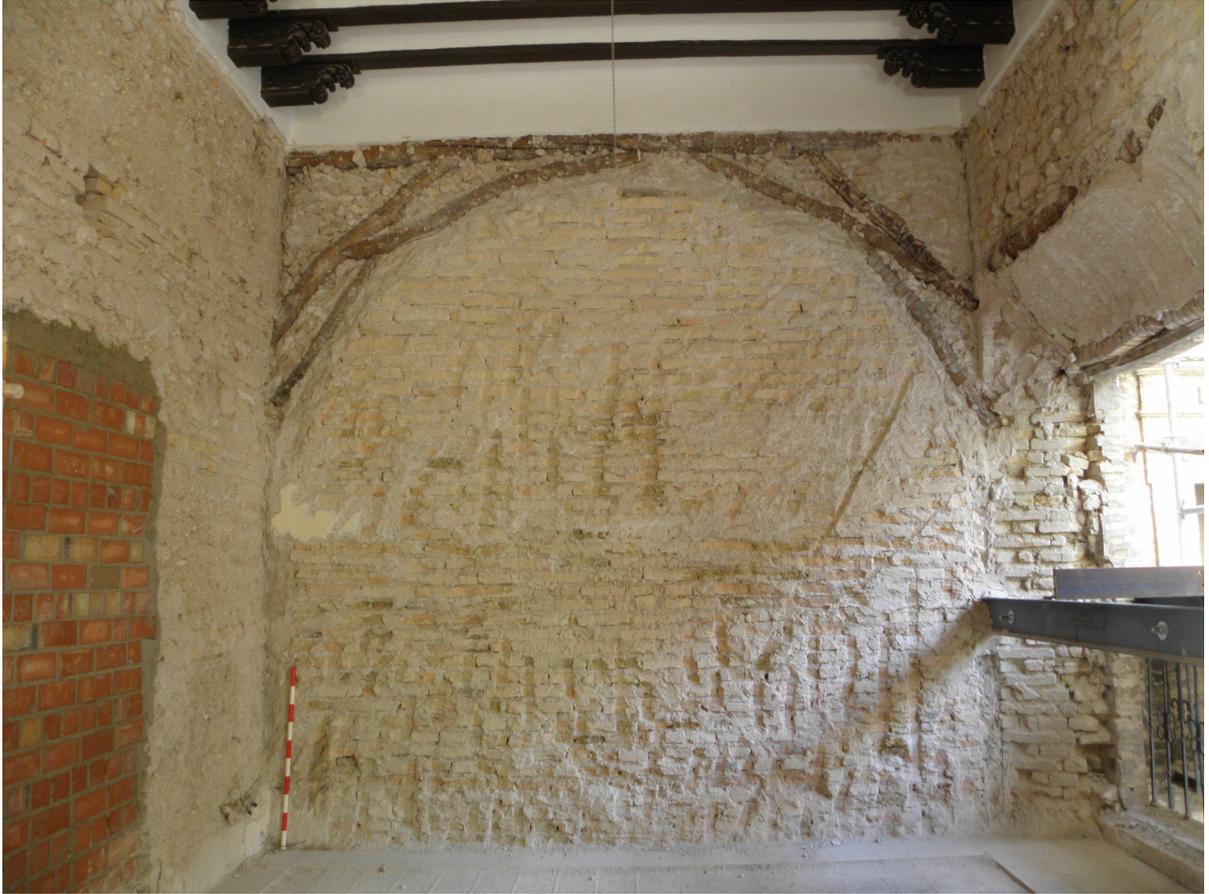
Lám. XI: Cara oeste del muro (U.C.m.) 20, que ciega el vano original de escaleras del XVIII.

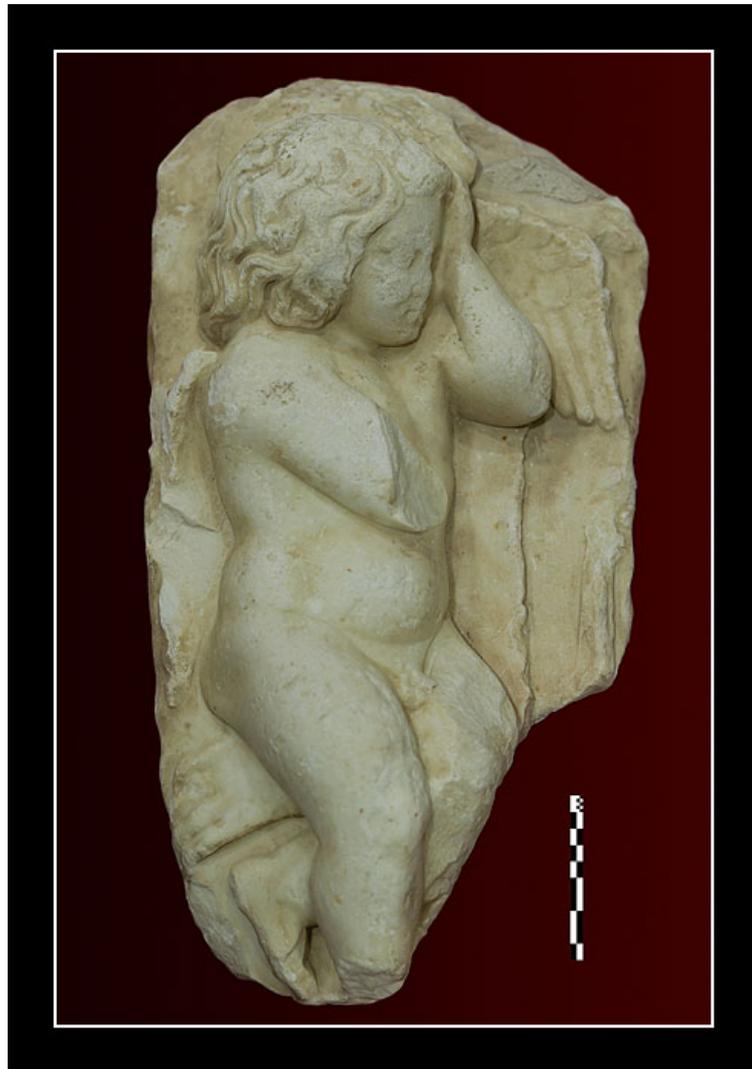
Lám. XII: Eros dormido. Mármol de Carrara. Siglo II-III d. C. Gabinete de Antigüedades de Santa Ana.

La escultura presenta un buen estado de conservación, aunque le falta el brazo derecho, desde la altura del codo, y el pie derecho, así como la pierna izquierda sólo se ha conservado desde la altura de la rodilla y la zona del muslo de ese lado está muy dañada. Esta última fractura afecta asimismo al plinto sobre el que se recuesta la escultura, que en esta zona se ha perdido por completo, y al atributo que se sitúa sobre éste, que cogería con la mano derecha perdida. Del atributo sólo queda un elemento alargado en uno de sus extremos, formando como tres tallos, así como restos de los dedos de la citada mano que lo apresaba. Presenta, por último, pequeños desperfectos que afectan a ambas alas y a la cara del erote.

Esta escultura es conocida desde antiguo, ya que apareció en Lucena, por primera vez, a mediados del siglo XVIII, tal como está documentado en la obra manuscrita *Antigüedades de Lucena* (1751), escrita por Gerónimo Antonio Mohedano Roldán y Cárdenas, regidor de Lucena (MUÑOZ Y ROMERO, 1858, 154-155), donde se indica su descubrimiento en el año de 1749.
