# ANUARIO ARQUEOLÓGICO DE ANDALUCÍA

## 2009

## Actividad Arqueológica Puntual en el Yacimiento de Ategua (Córdoba)

M<sup>a</sup> del Camino Fuertes Santos\*  
Inmaculada Carrasco Gómez\*\*  
Alejandro Jiménez Hernández  
Carmen Romero Paredes\*\*\*

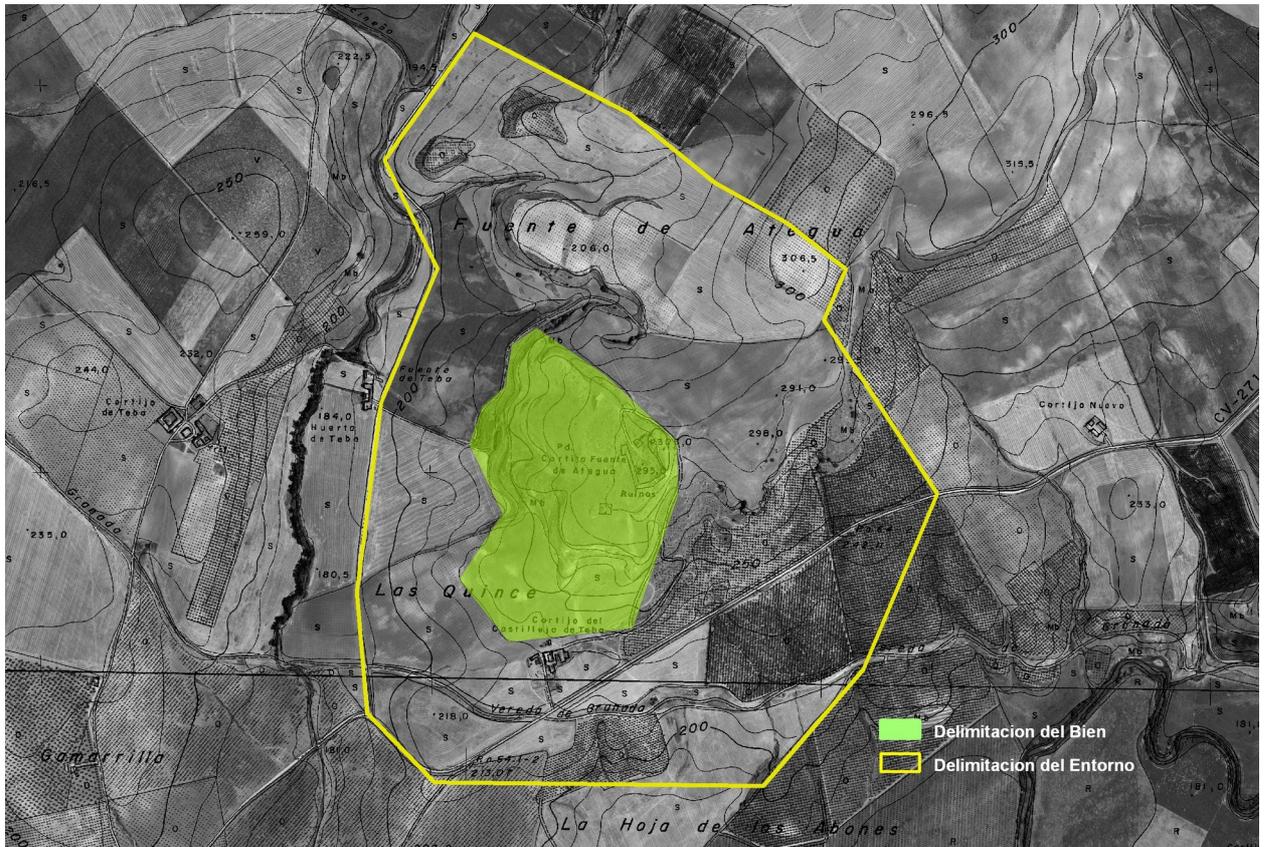
Figura 1. Delimitación del BIC Ategua y de su entorno.

El Yacimiento, de titularidad pública, fue declarado Bien de Interés Cultural (MORENA, 2000), con la categoría de Zona Arqueológica por Decreto 255/2005, de 22 de Noviembre (BOJA núm. 244 de 16 de diciembre de 2005), siendo su superficie, a día de hoy, de 31,674 ha. y la de su entorno de algo más de 205 ha. (Fig.1).

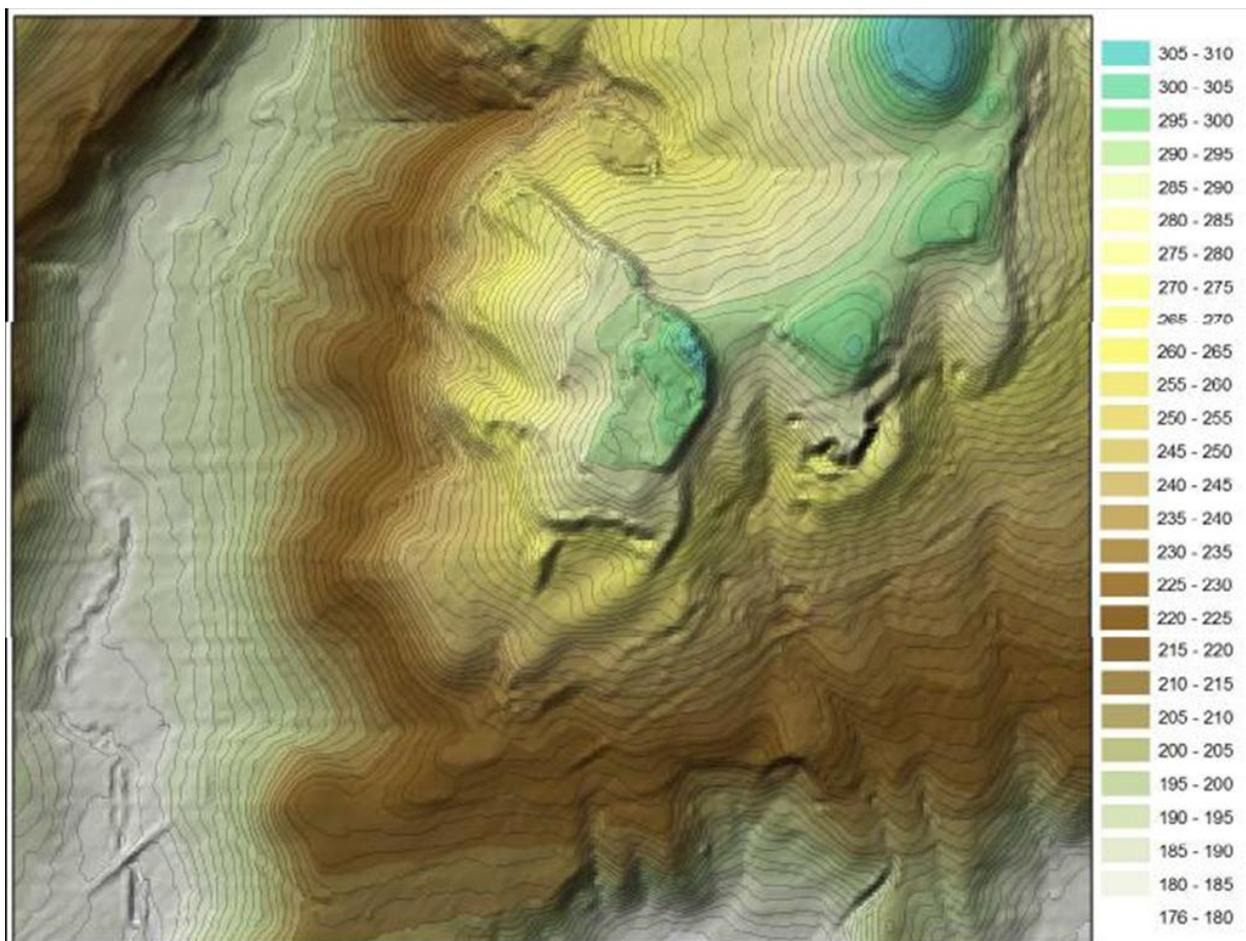
Figura 2. Mapa de pendientes.

El mapa de pendientes (Fig. 2), muestra de manera nítida la accesibilidad de la zona de estudio. En este caso, las pendientes están calculadas en porcentajes y las hemos reclasificado en tramos de 5% en una escala de grises adjunta a la imagen, en la que los tonos claros señalan las áreas accesibles, mientras los tonos oscuros nos marcan los espacios que ejercen de barrera para una circulación normal. Esta distribución señalada en trama de grises, ayuda a comprender la situación de los espacios de comunicación y puntos de acceso, frente a la presencia de barreras naturales o murallas, que en el plano se ven como líneas negras.

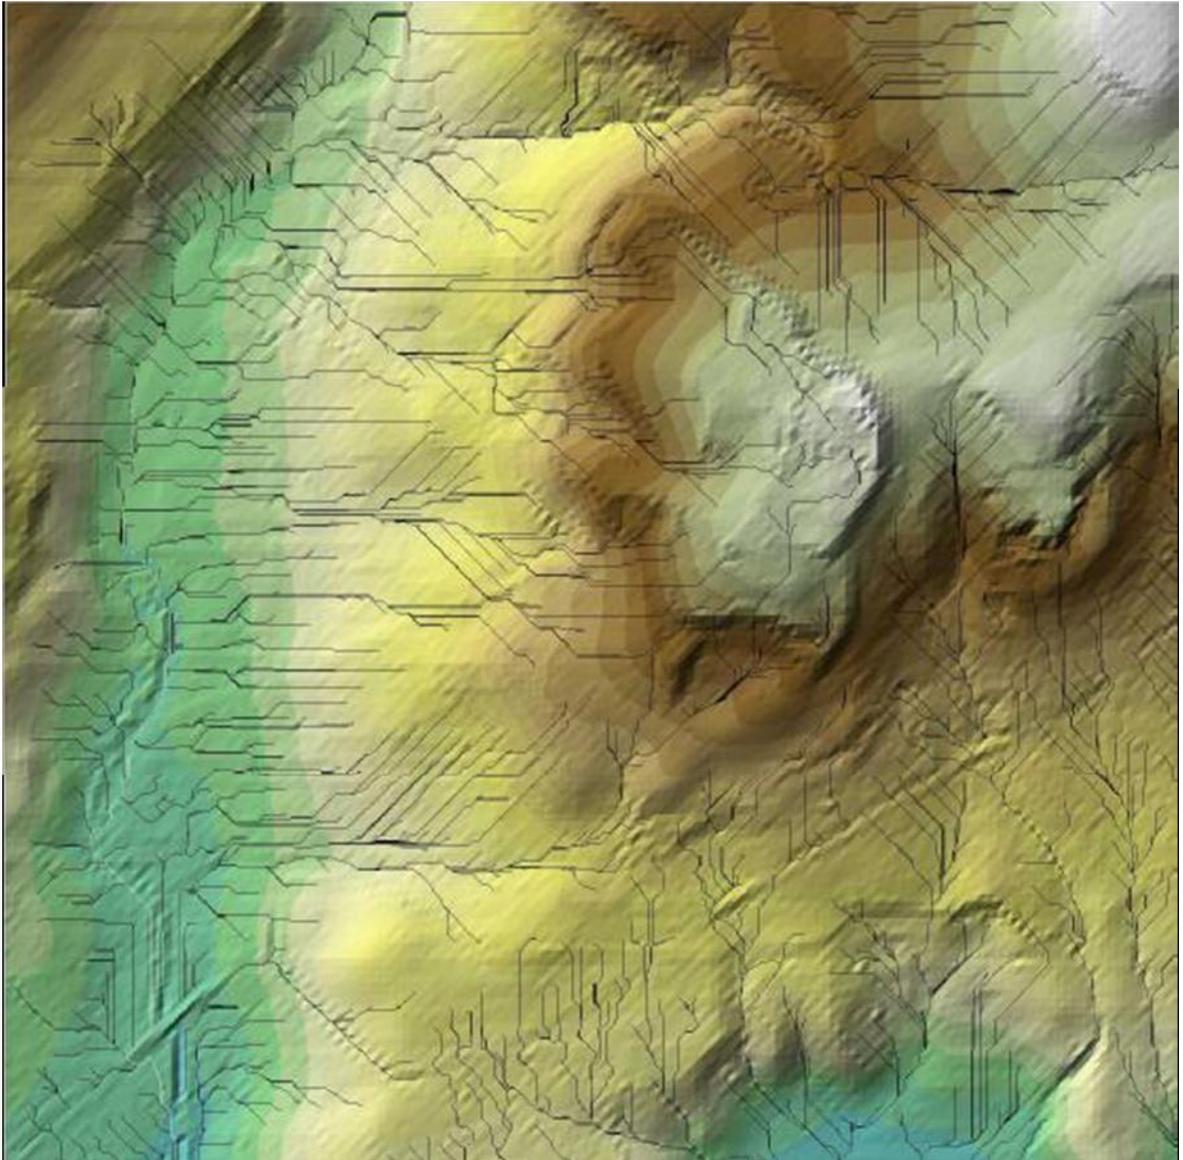
Figura 3. Mapa de la red de drenaje.

Un mapa derivado del MDE, necesario para el análisis topográfico del sitio, es el mapa de la red de drenaje (Fig. 3). El cálculo del recorrido de la red de evacuación natural de las aguas superficiales, permite la creación de un plano con todos los cursos de agua, de capacidades distintas, que muestran, de cara a la interpretación arqueológica del lugar, la existencia de elementos que hacen de barrera a la comunicación y la creación de corredores que permiten la función opuesta. En este sentido, es complementario al mapa de pendientes para el análisis de la accesibilidad del yacimiento.

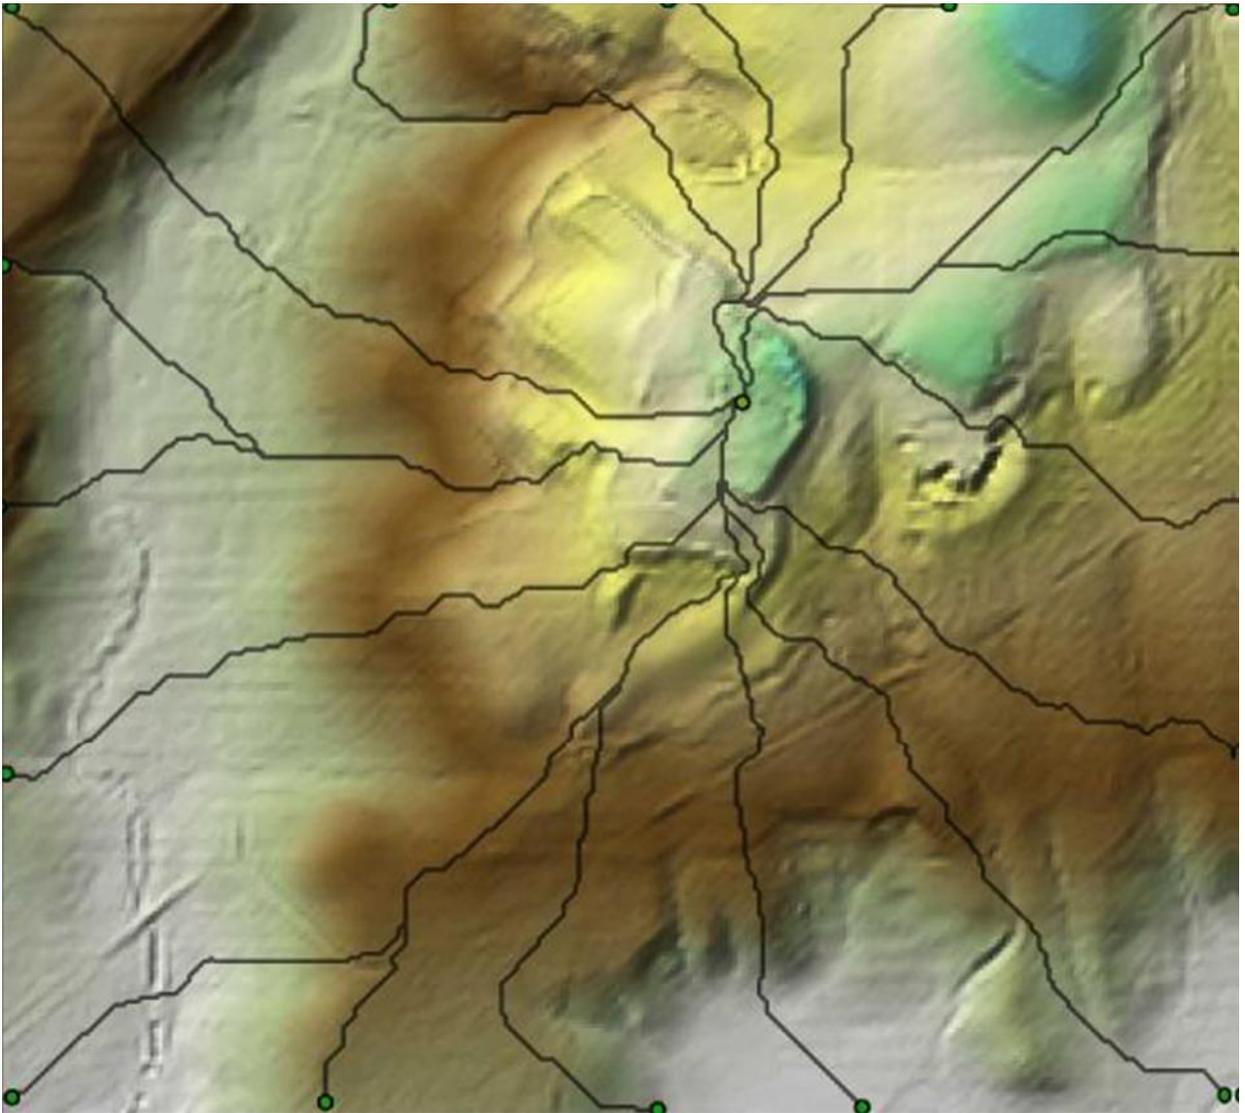
Figura 4. Mapa de la red de caminos con la ubicación de los accesos a la ciudad.

Los accesos a la ciudad se concentran en dos puntos ubicados al Norte y al Sur del yacimiento<sup>12</sup> (Fig. 4). El flanco Oeste, es el más accesible con tres puertas, o incluso con cuatro accesos si tenemos en cuenta la vaguada Noroeste, que si bien está ausente en el gráfico de los caminos de acceso, sí parece probable según los gráficos obtenidos en el mapa de drenajes. El lado oriental es el más abrupto y, de hecho, en este flanco solo parece posible la apertura de una única entrada, según la configuración topográfica actual del sitio.

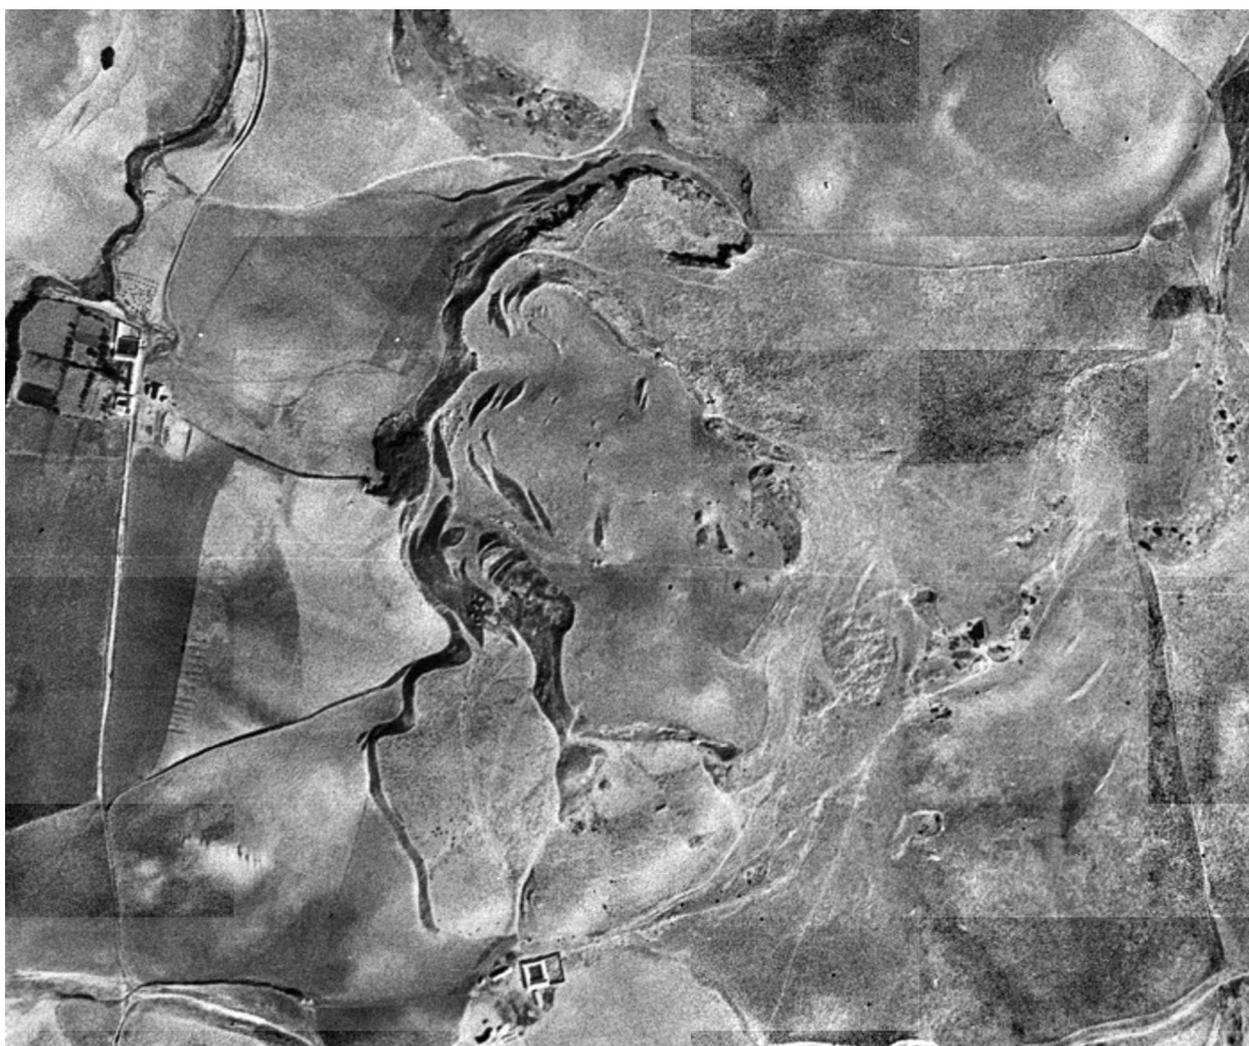
Figura 5. Fotografía aérea de 1956. Vuelo americano.

A la hora de analizar el urbanismo histórico de Ategua, se debe tener en cuenta la fotografía aérea del año 1956, conocida como el “vuelo americano” (Fig. 5), que nos muestra el yacimiento en un momento en el que todavía no se habían efectuado las alteraciones topográficas ocurridas en tiempos recientes, derivadas todas ellas de los cambios de cultivo que han incidido, de manera especialmente intensa, en el extremo Suroeste del cerro. En esta zona se han suavizado las abruptas pendientes que marcaban el perímetro de la muralla protohistórica, como veremos detenidamente en el apartado de interpretación urbanística. La comparación de aquella fotografía aérea con las nuevas ortofotografías (véase fig. 1), revela las principales alteraciones que ha sufrido el sitio en los últimos cincuenta años, al tiempo que nos muestra su estado antes de que dieran comienzo los trabajos arqueológicos extensivos ejecutados a partir de la segunda mitad de la centuria pasada.

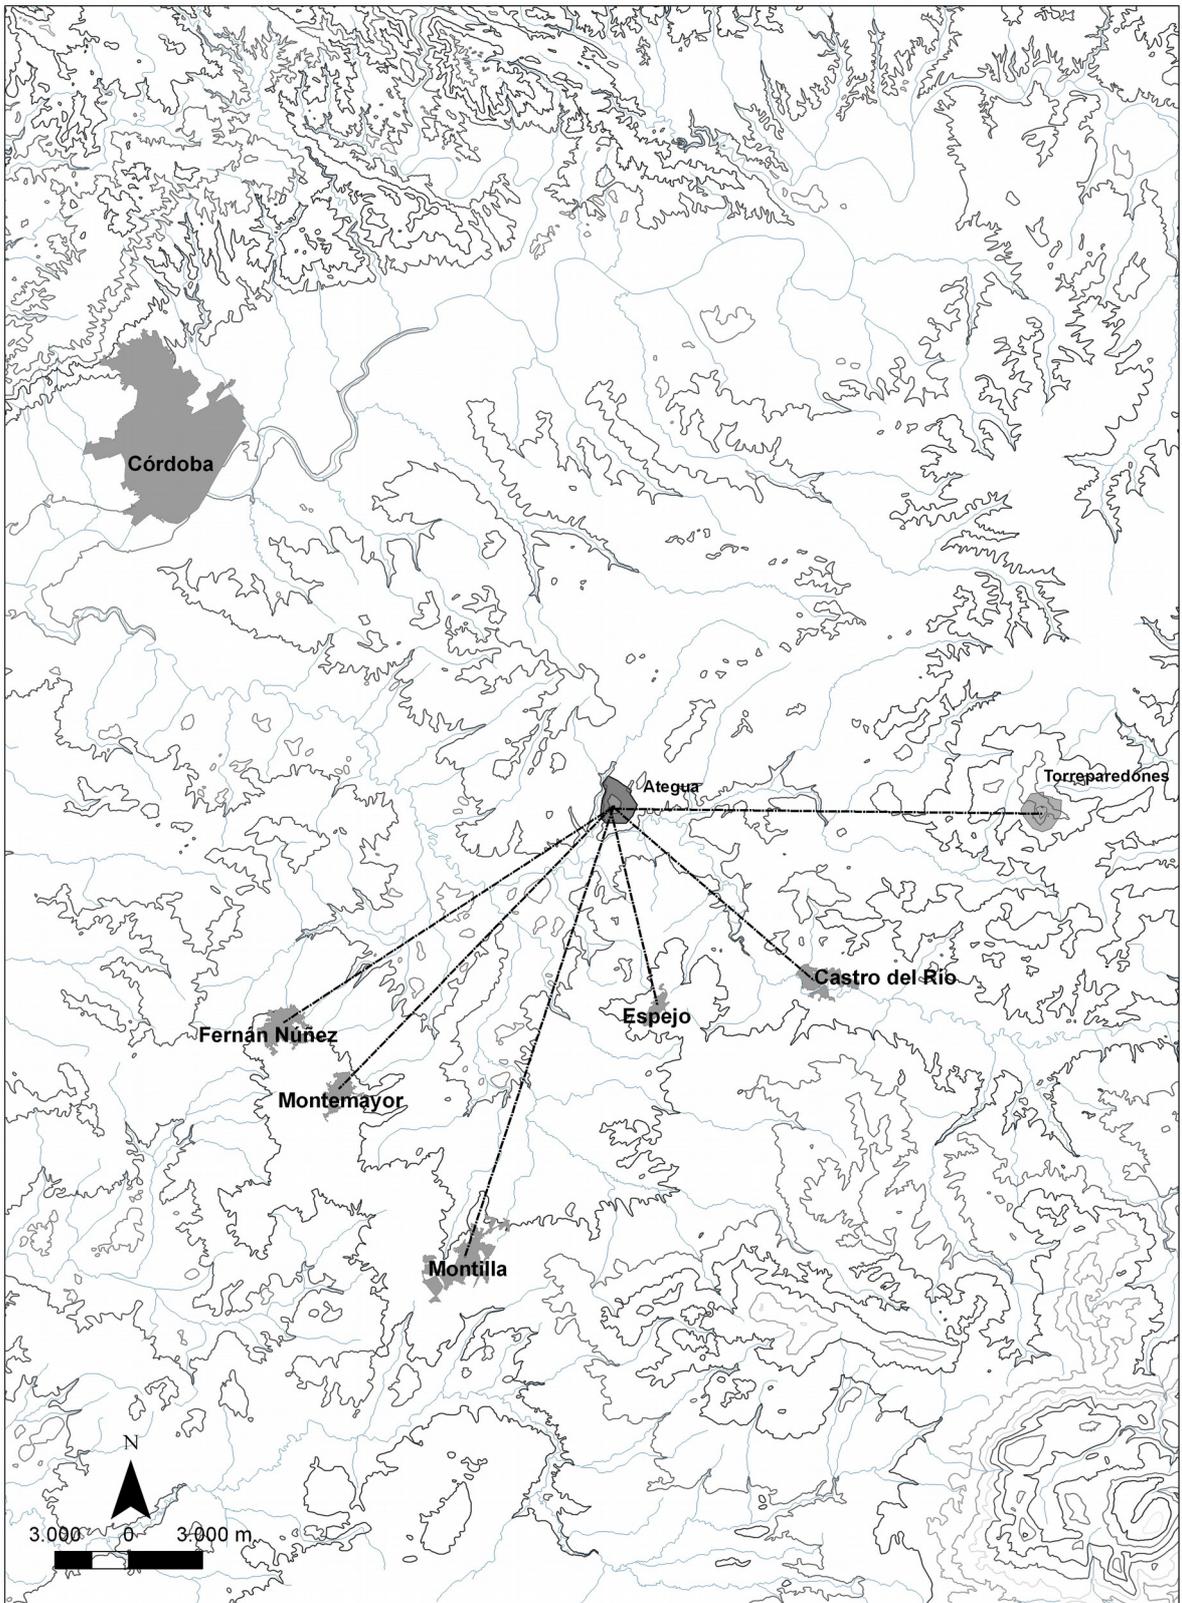
Figura 6. Mapa de visibilidad.

con la que mantiene un enfoque visual directo. Un tercer corredor visual lo encontramos al Sur. Hacia este punto geográfico el control visual se amplía hacia los enclaves poblacionales más importantes. Así, al Sureste, desde Ategua se percibe el entorno de la actual Castro del Río –a 10 Km–, y al Sur es perfectamente visible Espejo –a 8 Km.–, la antigua Ucubi. Siguiendo hacia el Oeste, la comunicación es indiscutible con Montilla –19 Km.–, Montemayor –16 Km.– y Fernán Núñez –16 Km.–. Sin embargo, hacia el Noroeste la visibilidad queda reducida a algo menos de 5 kilómetros y por tanto, sin opción a conseguir contacto visual con la capital cordobesa o al control de las vías de comunicación que la unen con ella (Fig.6).

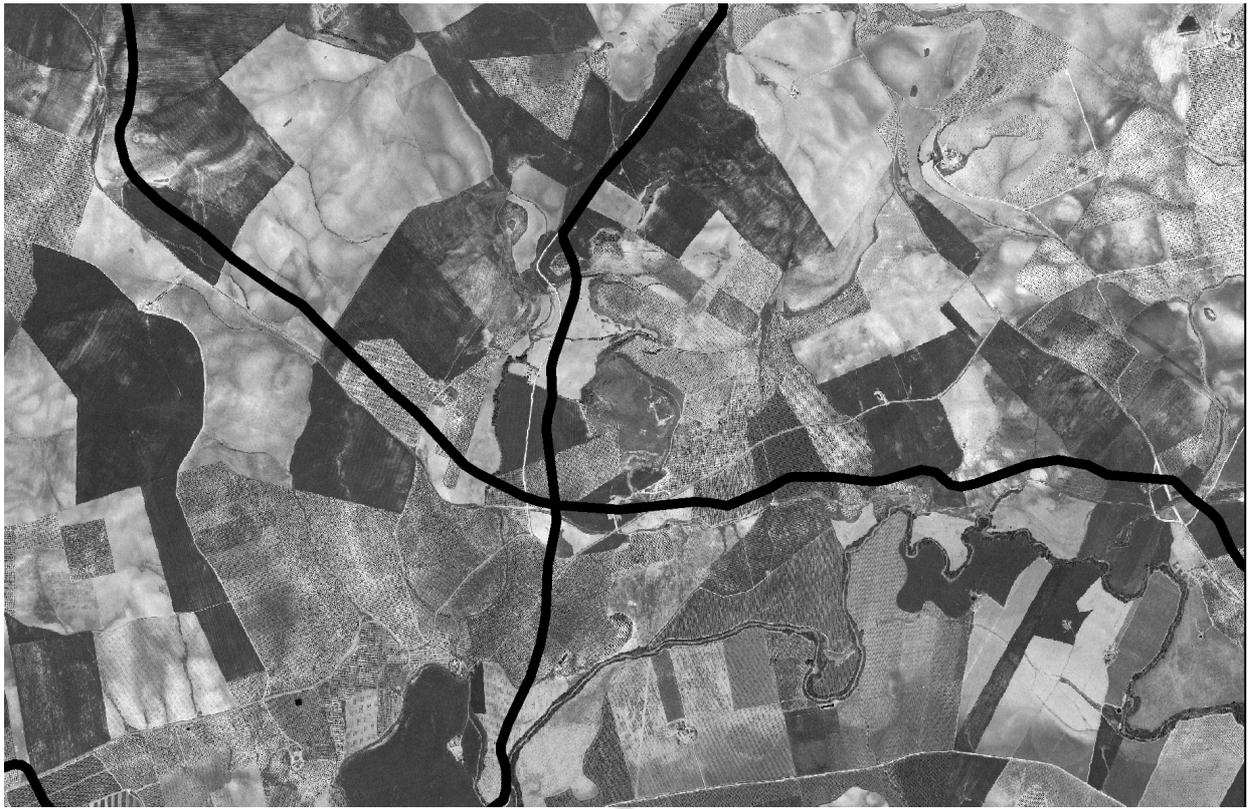
Figura 7. Mapa de la red de caminos.

De la información descrita, podemos concluir, aun de manera preliminar, que existen dos grandes caminos que se cruzan a la altura de Ategua, y que reflejan su posición de nudo de comunicaciones en las redes provincial y regional. Por un lado, con una dirección Noroeste-Sureste, el camino que unía tradicionalmente Córdoba con Granada y que discurre a través del actual cordel, conocido como la vereda de Granada. Por otro y de Norte a Sur, la actual vereda de Bujalance a Montilla se cruzaba con el cordel de Granada, a la altura de Ategua (Fig. 7).

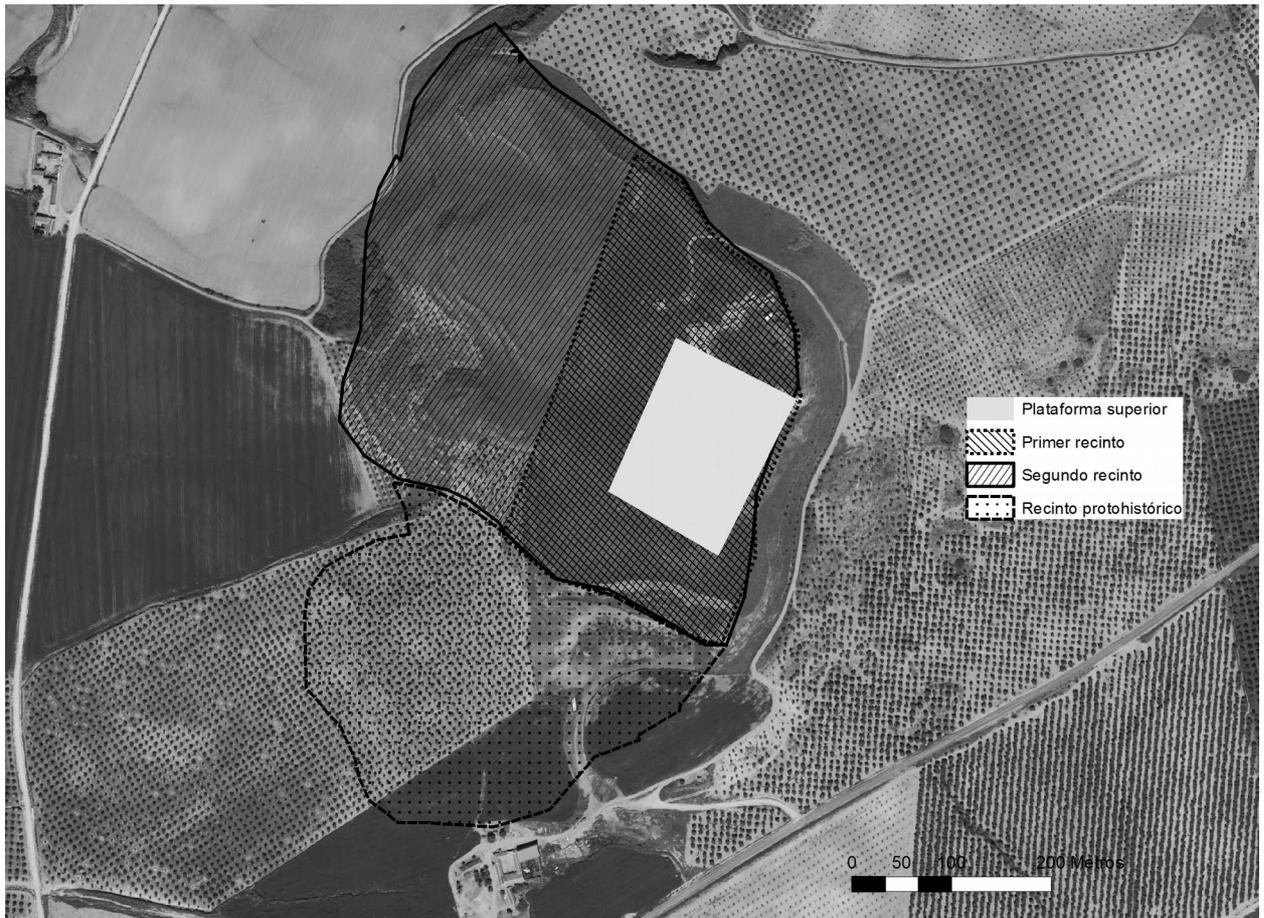
Figura 8. Plano con la delimitación de las distintas áreas diferenciadas.

A partir del análisis morfológico de la meseta en la que se asienta la ciudad, hemos podido establecer los límites de las siguientes áreas diferenciadas (Fig. 8):

La plataforma superior: Rectángulo de 168 por 132 metros que comparte la alineación con el primer recinto. Sin duda se trata de una terraza de la ciudad romana, de unas 3 Ha. de extensión, en la que quedan englobadas las estructuras documentadas que posiblemente pertenezcan al Foro. Estas estructuras están alineadas y orientadas con respecto al eje que une los dos accesos principales a la ciudad romana (vid. infra). En esta plataforma se han documentado los niveles fundacionales de la ciudad.

Primer recinto: Se trata de un rectángulo irregular de 400 por 235 metros, que engloba una superficie cercana a las 9 Ha. Su forma se observa de manera nítida en el modelo digital de elevaciones y, se corresponde con una terraza o plataforma de la ciudad romana y sus ejes siguen la alineación general de las estructuras romanas analizadas. En el flanco Sur se observa claramente la muralla de casamatas jalonada, a intervalos regulares, por torres cuadradas que se apoyan sobre la roca de base recortada.

Segundo recinto: Se trata del espacio amurallado más extenso de entre las áreas delimitadas en la figura 8, con 18 Ha. de superficie. Su perímetro está formado por un lienzo de muralla (o una superposición de estructuras defensivas), cuya cronología es desconocida, aunque posiblemente en su borde yazcan las defensas de la ciudad prerromana y romana.

Recinto protohistórico: Se trata de un área de 8,75 Ha. adosada a la esquina Suroeste de la meseta principal. Es un recinto cuya forma se eleva como consecuencia de la construcción de una muralla que acota un espacio habitado durante el período protohistórico, que no sobrevive al Hierro II, momento en el cual la población se concentra en la parte elevada de la meseta, buscando el abrigo de una posición de más fácil defensa. Las excavaciones realizadas por López Palomo (2008) permitieron datar el origen de este espacio en un momento posterior al Bronce Final, a tenor de unas tumbas de este período que estaban en la base de la secuencia estratigráfica. El mismo investigador (LÓPEZ PALOMO 2008, 192) considera que es posible prolongar el tramo de muralla que él documentó en 2004, con las curvas de nivel sobre las que se levanta la muralla perteneciente a las etapas prerromana y romana, en sus flancos Este, Norte y Oeste (segundo recinto de la figura 8). De ser esto posible, la cerca protohistórica abarcaría una ciudad de más de 20 Ha., dimensiones a todas luces inconcebible en un contexto histórico, el de los poblados tartésicos del Valle del Guadalquivir, que no alcanzan en ningún caso superficies que se aproximen siquiera a las 10 Ha. (WAGNER, 2007, 48).

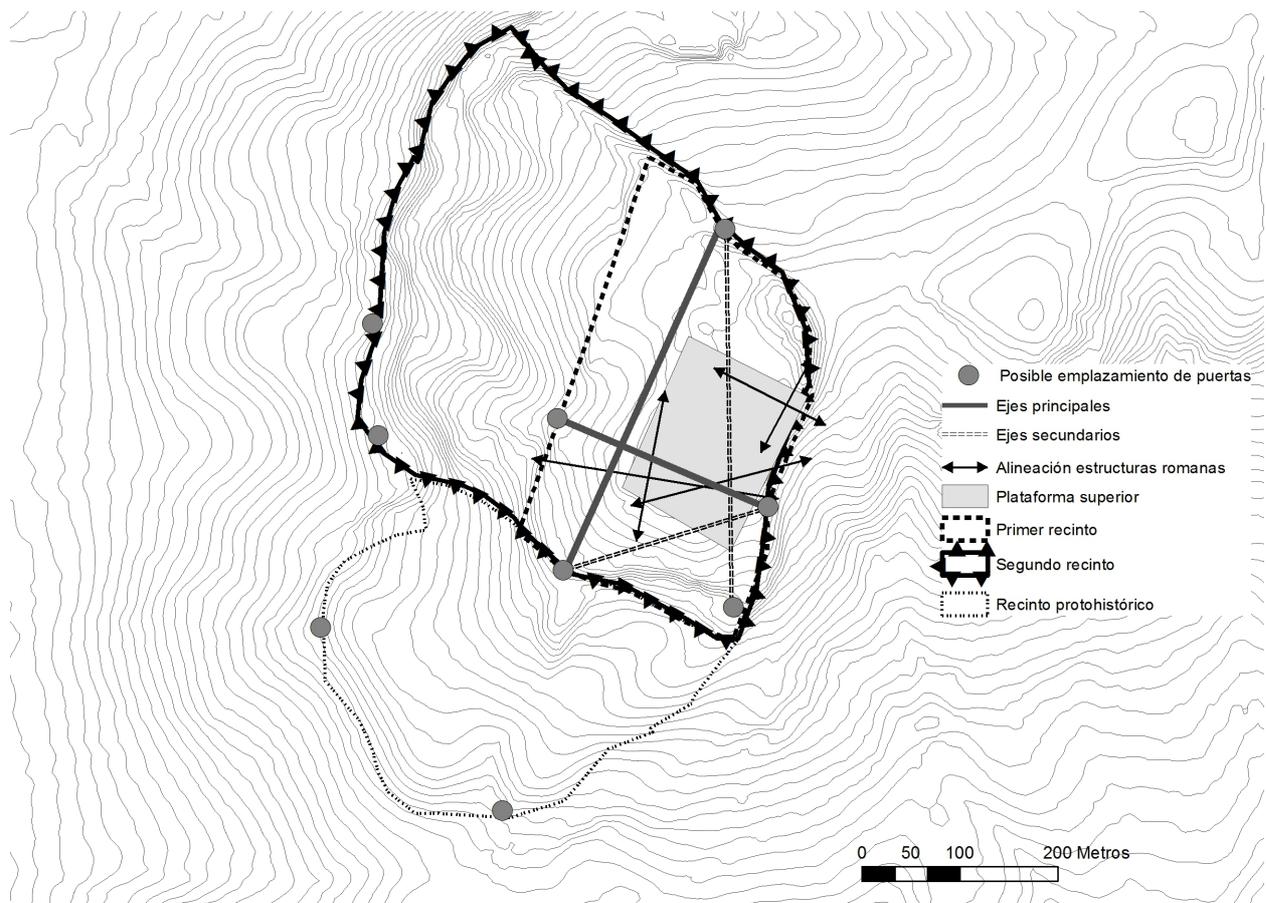
Figura 9. Mapa con la ubicación de las puertas y los ejes urbanísticos de la ciudad romana.

Las consideraciones sobre la estructura urbana de Ategua sólo pueden hacerse sobre el denominado primer recinto y sobre la fase romana de la ciudad (Fig. 9).

Una vez establecidos los límites del recinto y ubicadas las puertas, podemos establecer los ejes hipotéticos de la trama urbana. En primer lugar, la alineación de los límites es coincidente con la seguida por el eje que une la puerta Noreste con la puerta Suroeste, formando un eje ortogonal con la alineación que une las puertas occidental y oriental. Estos ejes principales mantienen la misma orientación que el edificio público romano o pórtico que se localiza en el espacio que pudo ser ocupado por el foro de la ciudad romana (Fig. 10).

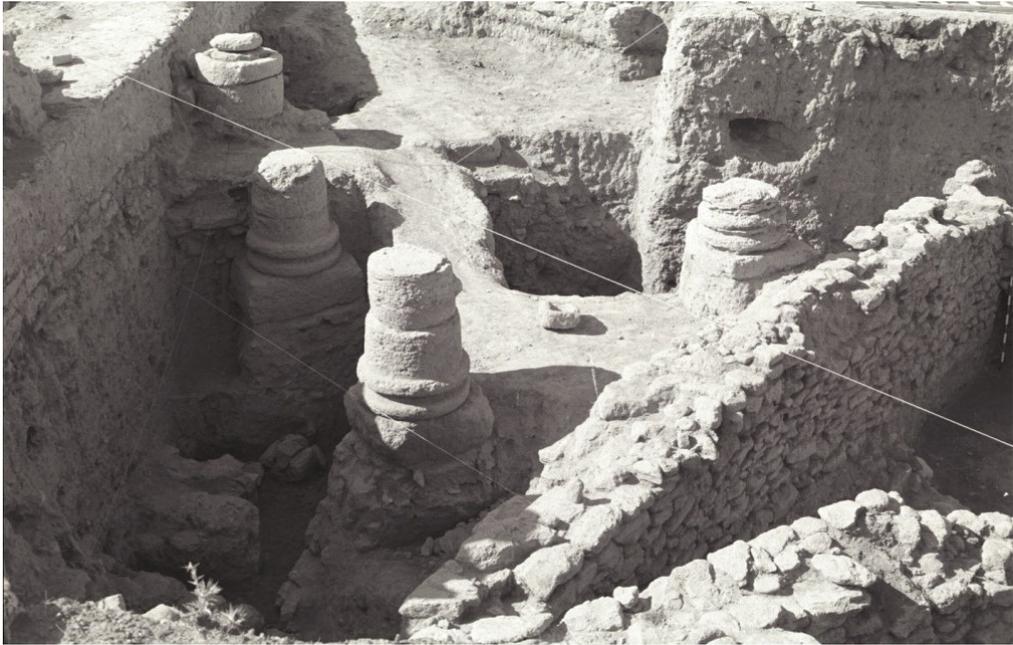
Figura 10. Vista general de la alineación de basas del edificio público romano (foto Martín Bueno).

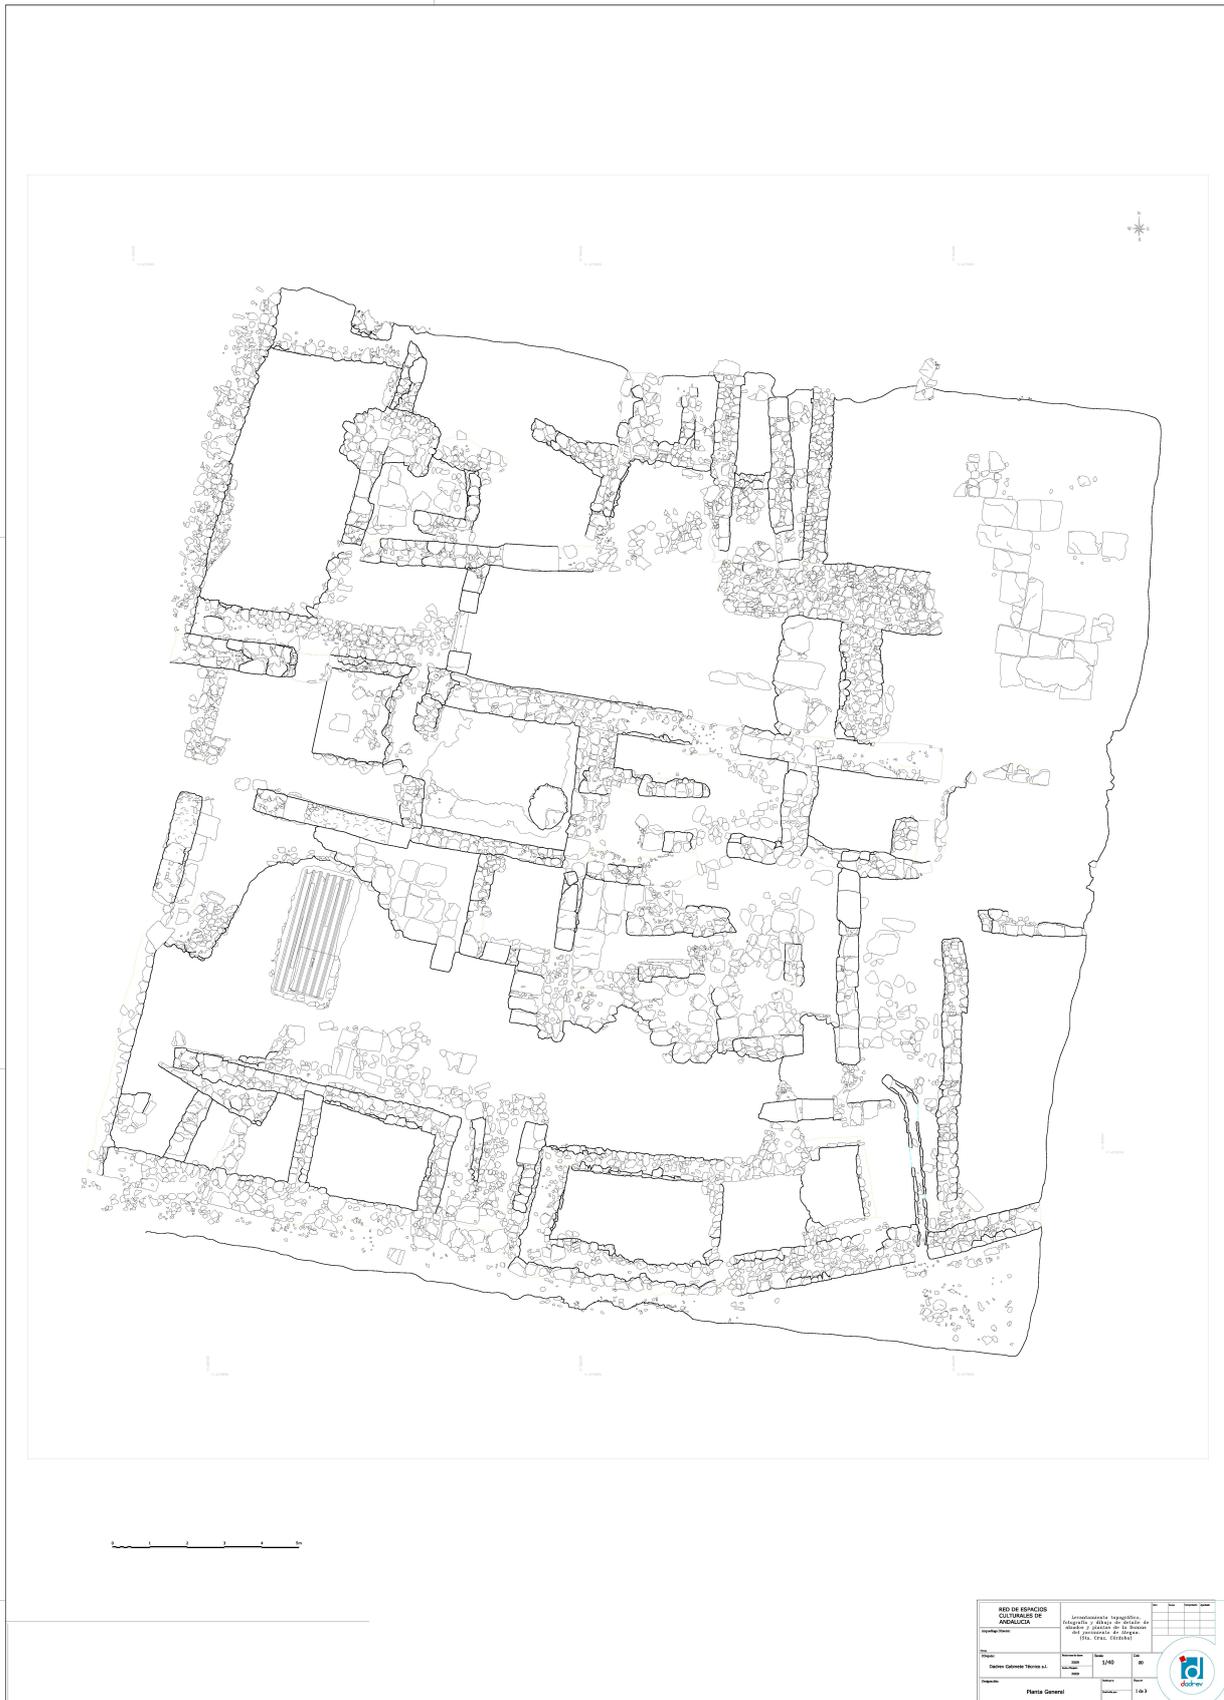
Figura 11. Plano general del Sector *Domus*. Planimetría levantada durante el bienio 2008-2009.

### ANÁLISIS ARQUEOLÓGICO DE LAS “DOMUS”. (Fig. 11) (Fig. 12)

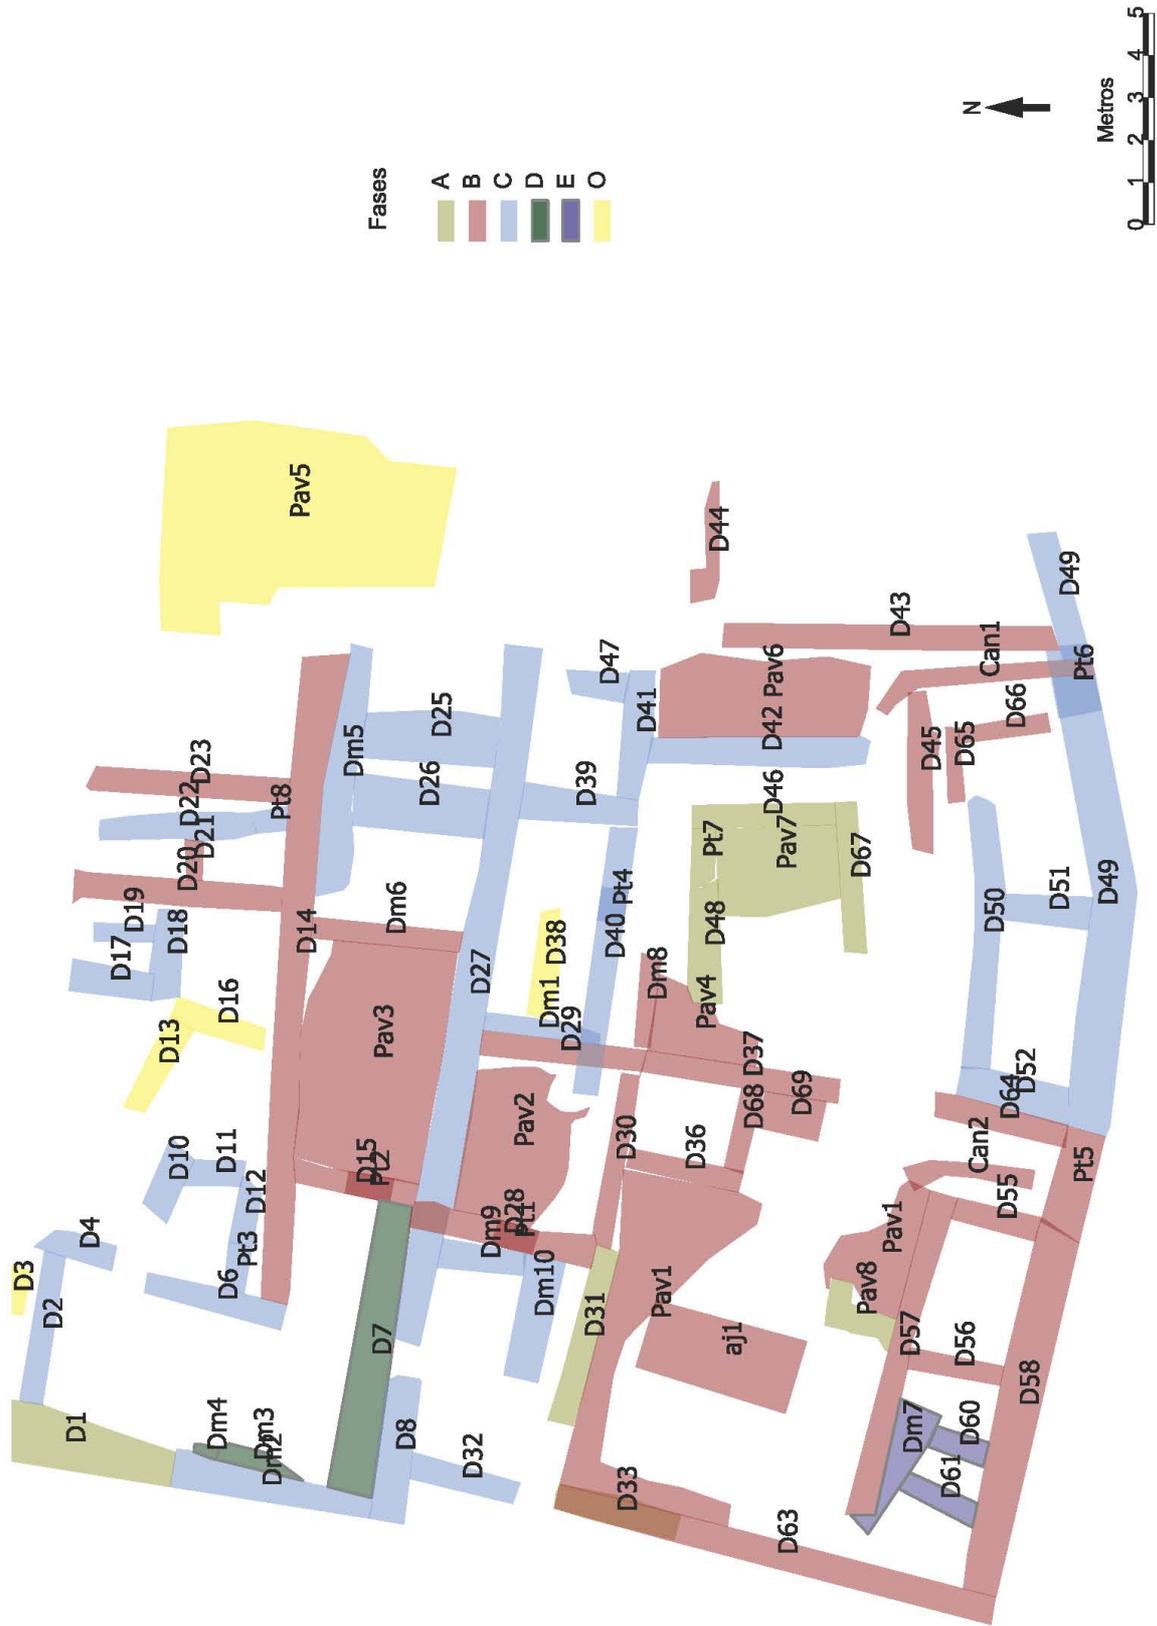
Figura 12. Plano General de estructuras del sector *Domus*.

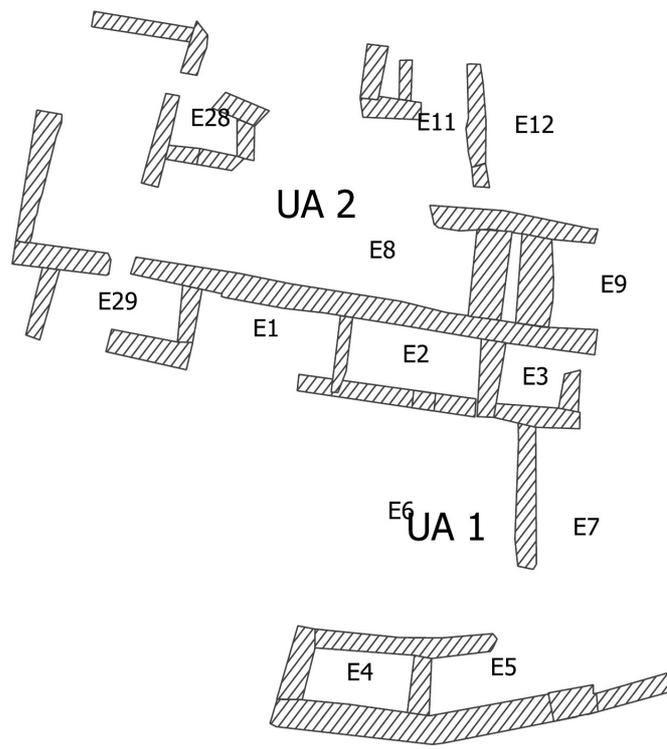
Figura 13. Plano de la Fase 1 del Sector *Domus*.

Unidad Arquitectónica 1. (Fig. 13).

Se trata de una edificación de la que se conoce su límite Norte, formado por un gran paramento de dirección Este-Oeste, construido a base de mampuestos de calcarenita de pequeño y mediano tamaño. Si bien no es posible a día de hoy distinguir el tipo de mortero utilizado, suponemos que debió usarse, al menos en algunos espacios, una mezcla de arena y cal mientras que en otros, tal y como se puede comprobar a simple vista, se utilizó únicamente el barro. Por el Sur se conserva un tramo de un paramento que debió ser el límite de esta edificación, construido con la misma técnica constructiva que su homónimo del Norte. No se conocen –o más bien no se conservan–, los límites oriental y occidental, si bien este último

#### Unidad Arquitectónica 2. (Fig. 13).

El muro que delimitaba por el Norte la U.A. 1, lo hacía por el Sur a la U.A. 2. De este edificio, muy remodelado durante las fases posteriores, sólo quedan algunos trazos que nos permiten intuir su planta arquitectónica, organizada, en el espacio actualmente excavado, en dos crujías y dividido en cuatro estancias, de las que el Espacio 8 conserva cinco grandes lajas que conformaban su pavimento. No es posible adscribir ninguna funcionalidad a estos espacios, aunque este último bien pudiera conformarse como un espacio abierto. A esta fase también se asocia otra estancia, la E28, destruida durante la construcción de la UA 4, que contaba con unas dimensiones mínimas constatadas de 3,64 m<sup>2</sup>. Contaba con un pavimento de

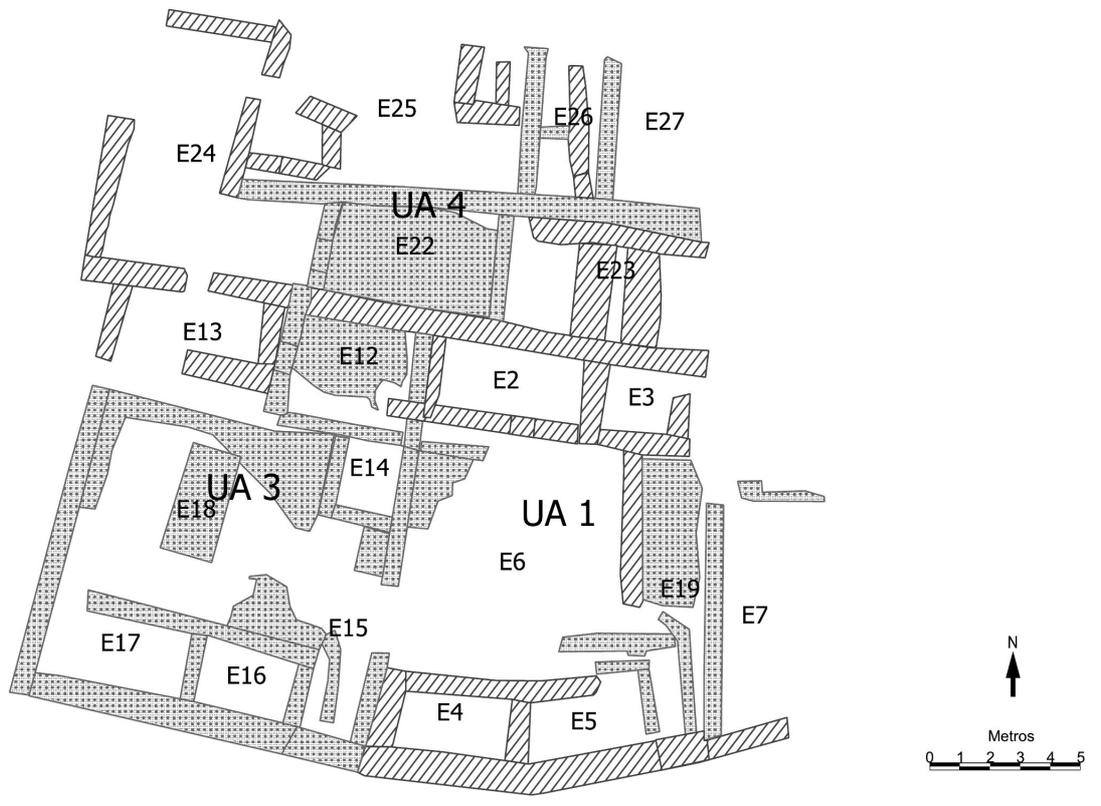
Figura 14. Plano de la Fase 2 del Sector *Domus*.

#### Remodelación de la Unidad Arquitectónica 1. (Fig. 14).

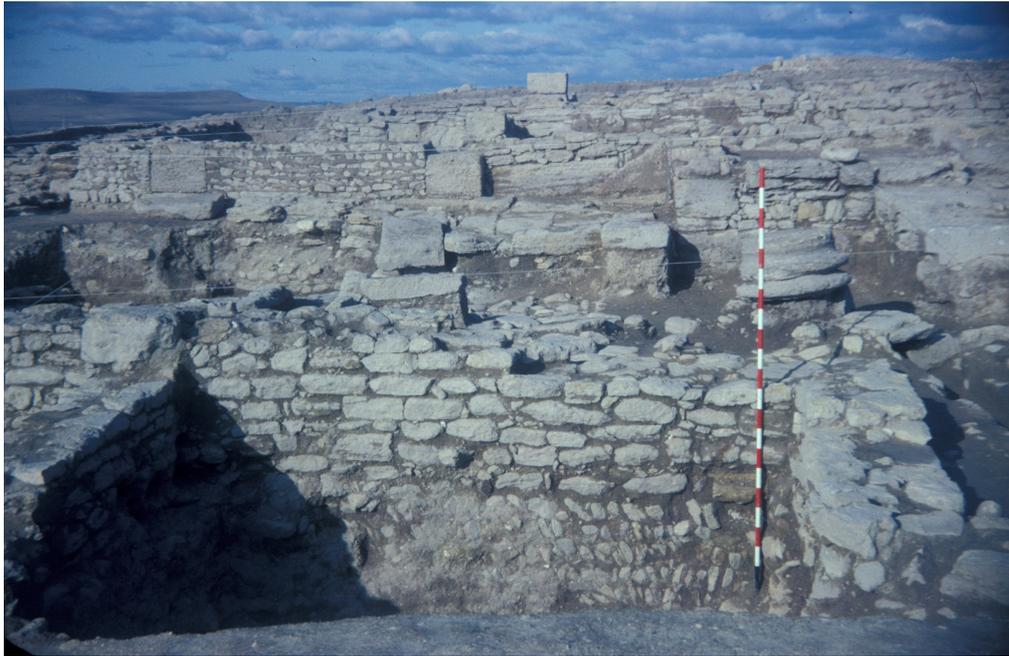
Figura 15. Vista desde el Sur de la U.A. 3, con la basa tardorrepública en primer término (foto Martín Bueno).

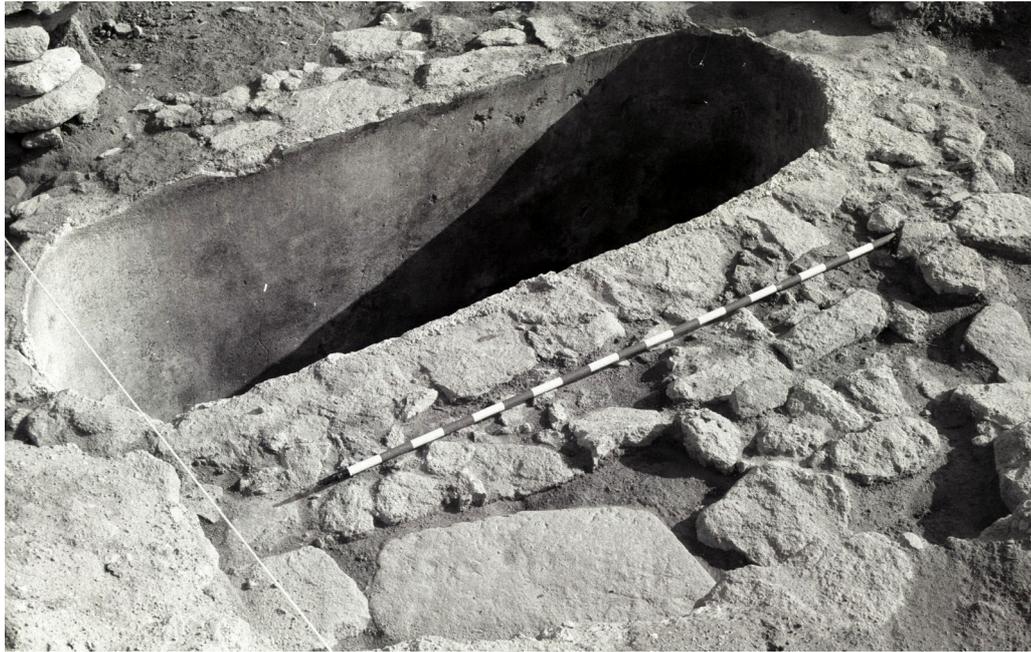
Figura 16. Cisterna de la U.A. 3 (foto Martín Bueno).
