# ANUARIO ARQUEOLÓGICO DE ANDALUCÍA

## 2009

## Actividad Arqueológica Puntual en el Yacimiento de Ategua (Córdoba)

M<sup>a</sup> del Camino Fuertes Santos\*  
Inmaculada Carrasco Gómez\*\*  
Alejandro Jiménez Hernández  
Carmen Romero Paredes\*\*\*

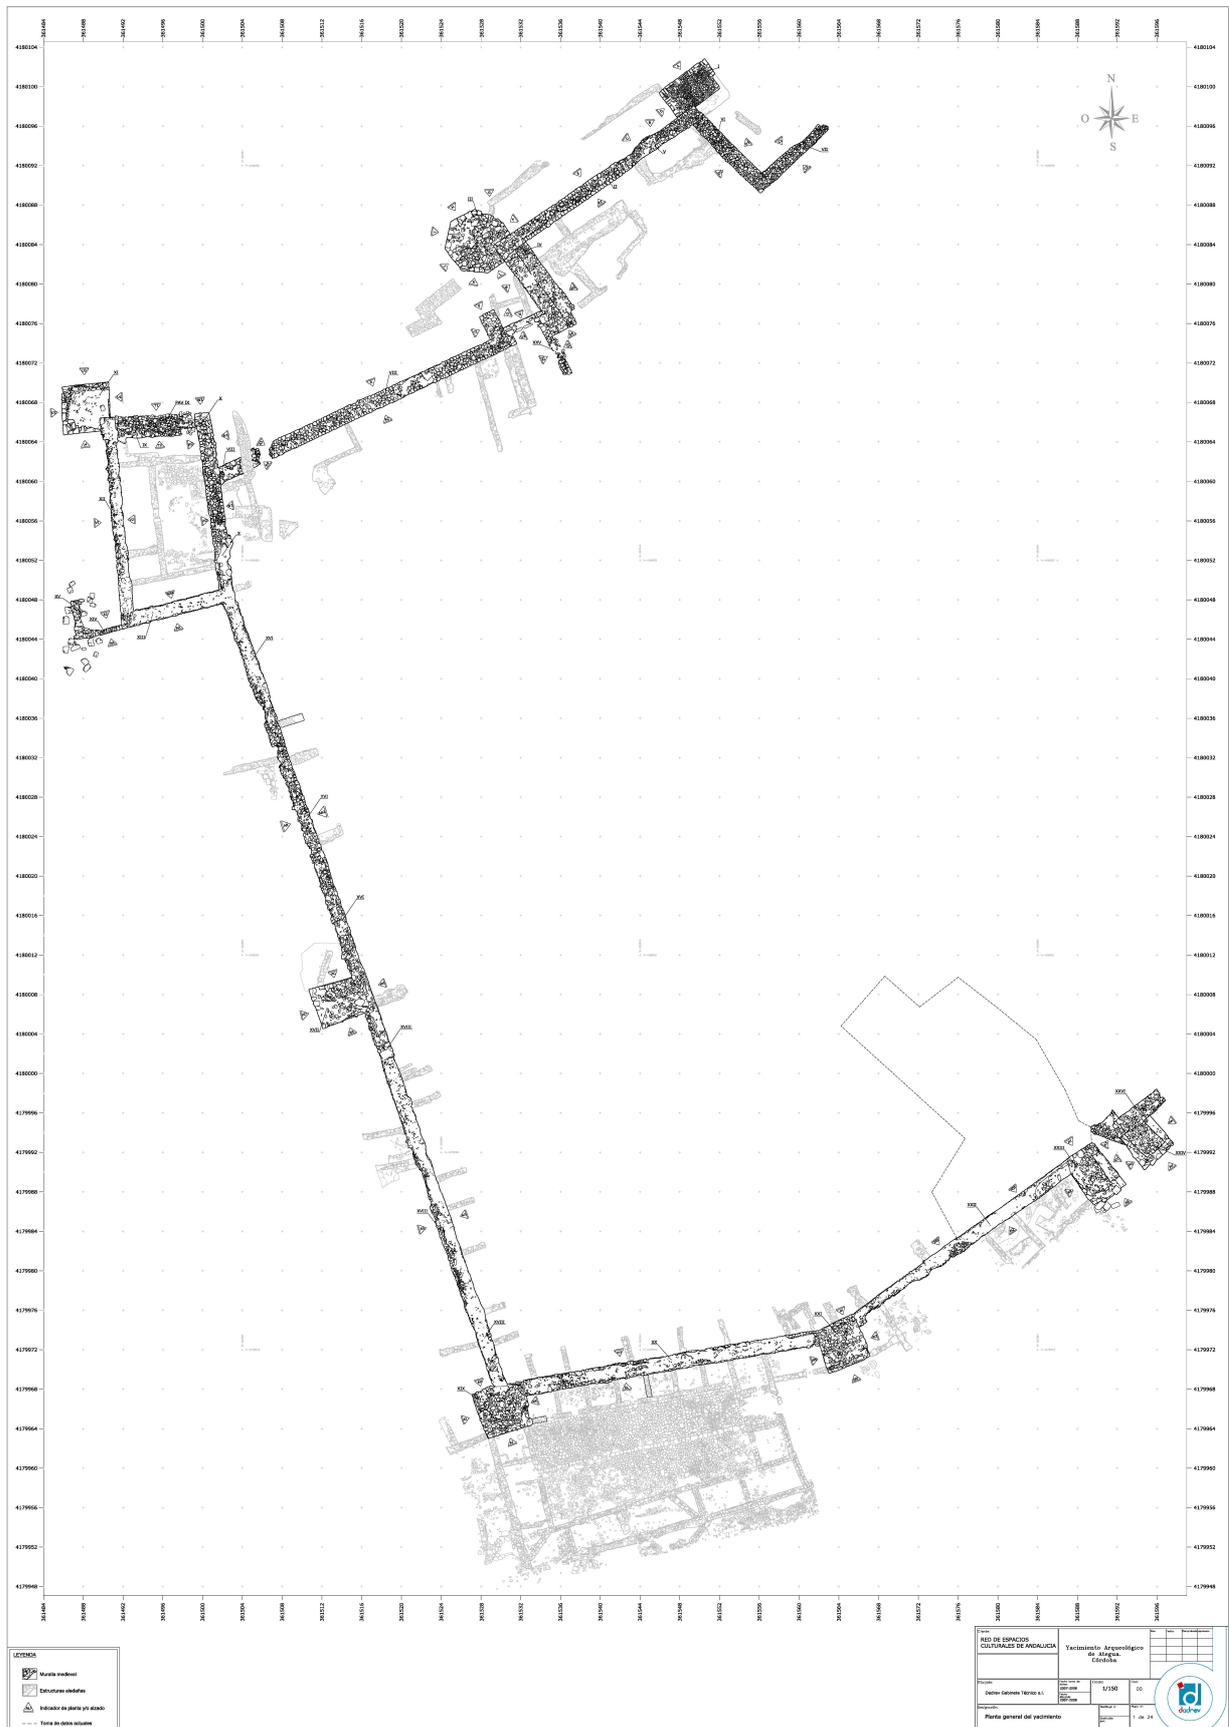
Figura 17. Planimetría de detalle de la muralla medieval levantada durante el bienio 2008-2009.

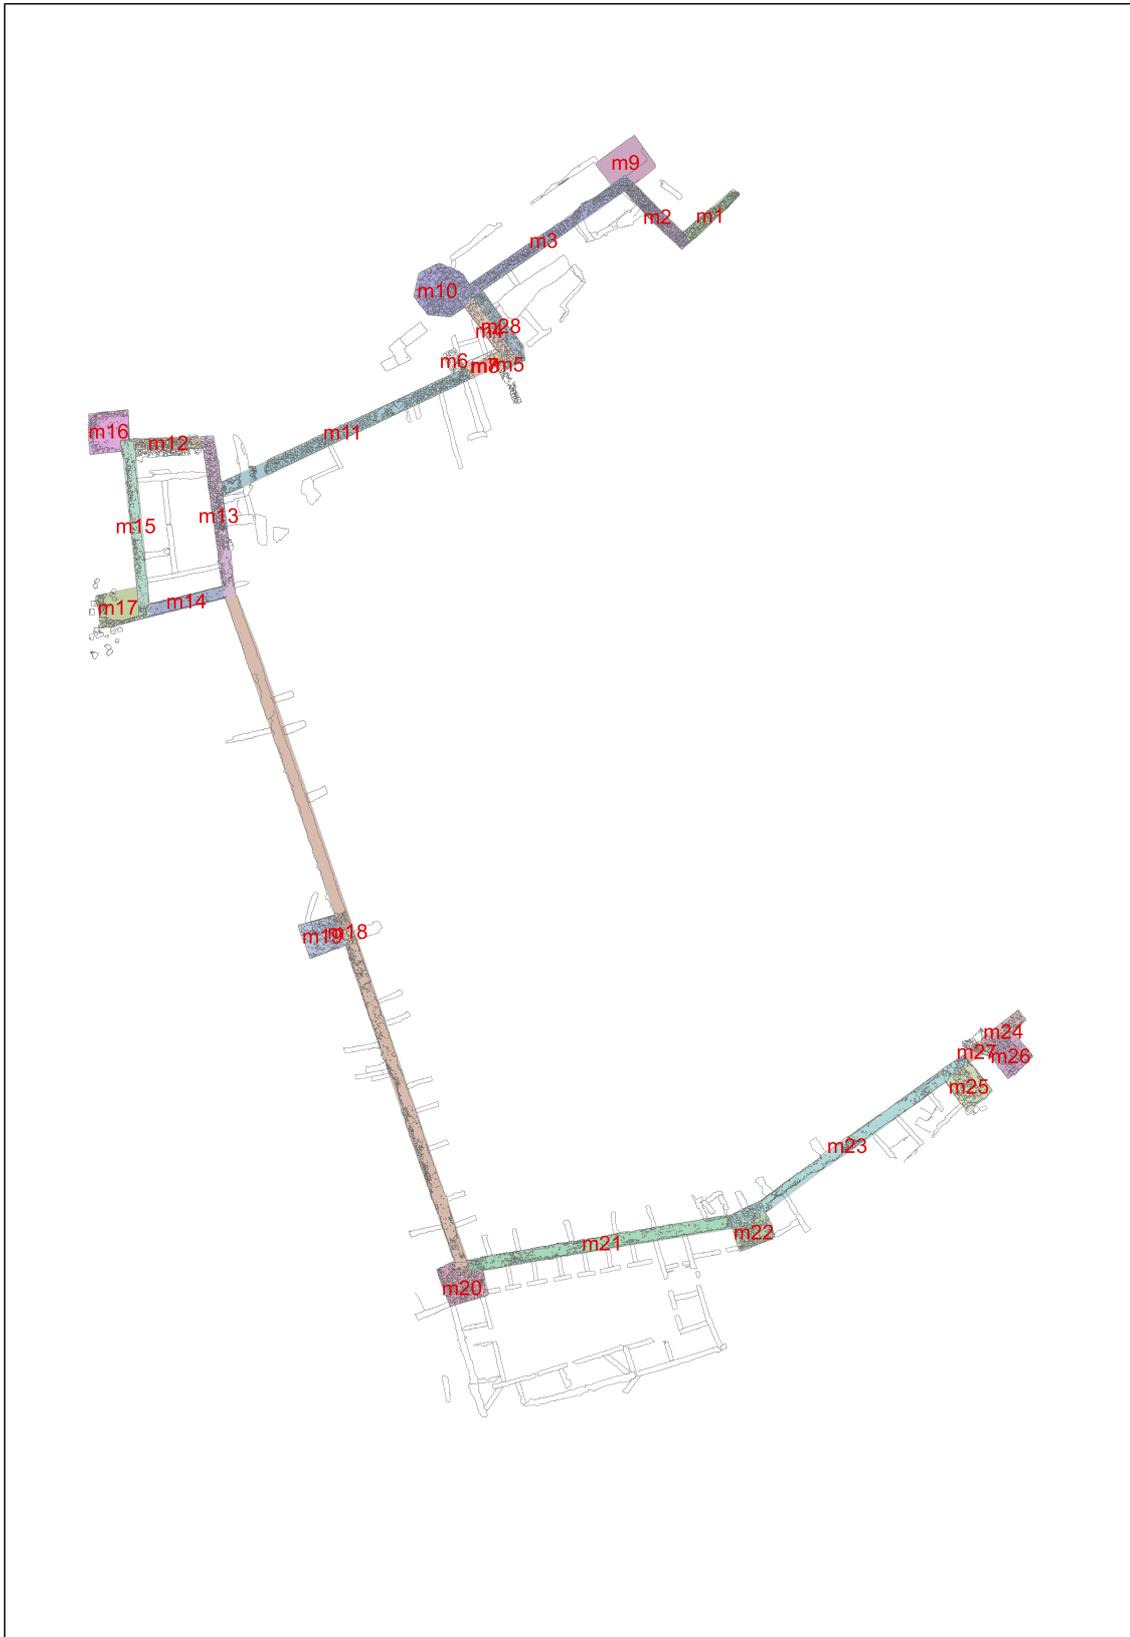
Figura 18. Recinto militar medieval por UUEE.

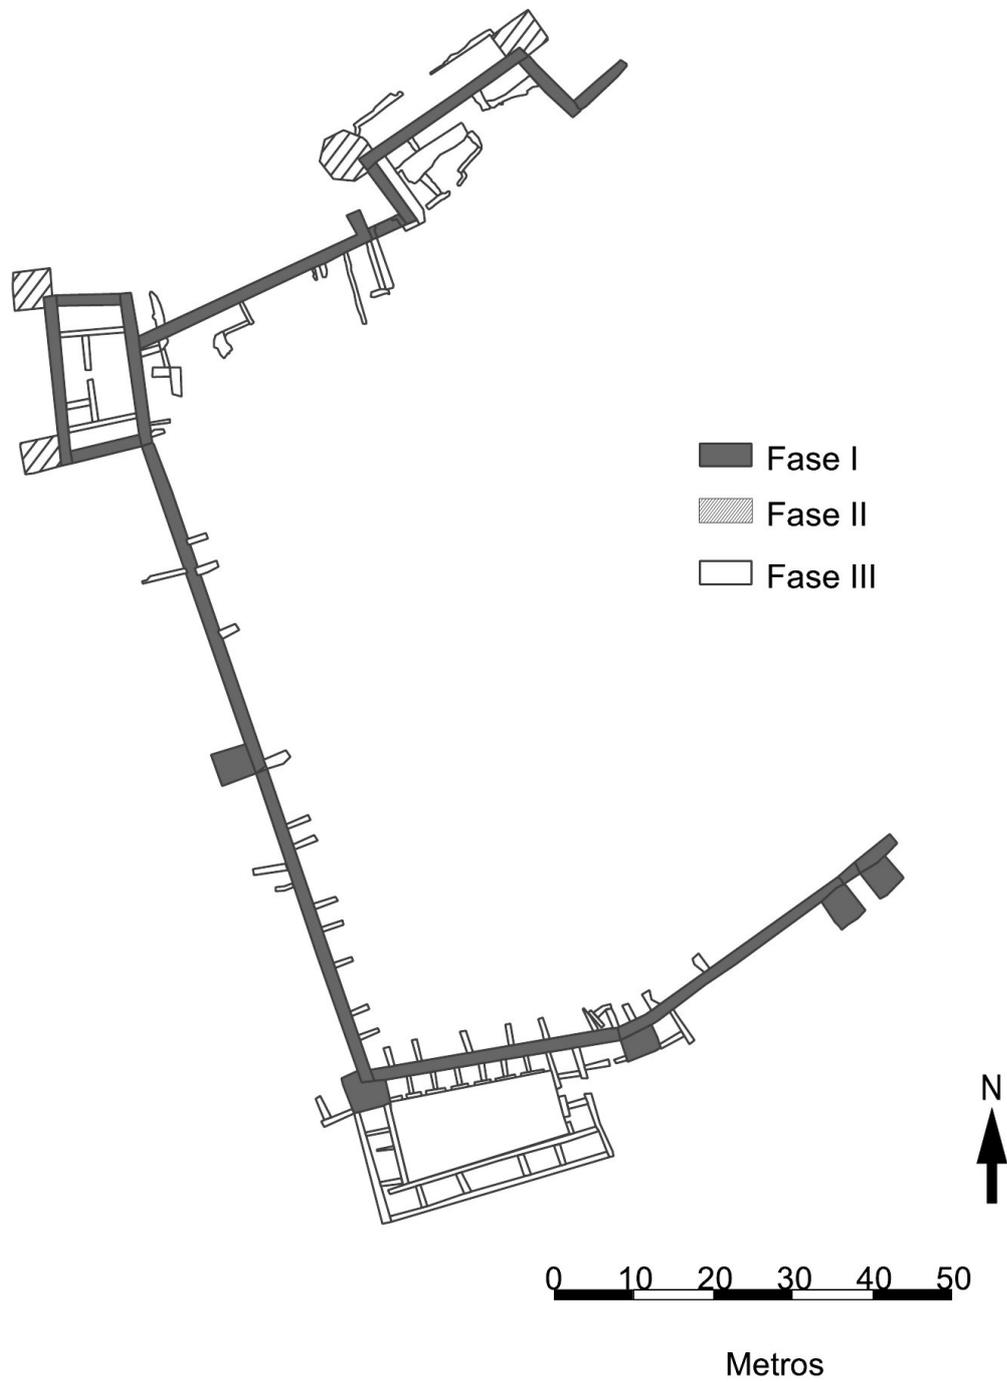
Figura 19. Recinto militar medieval por fases.

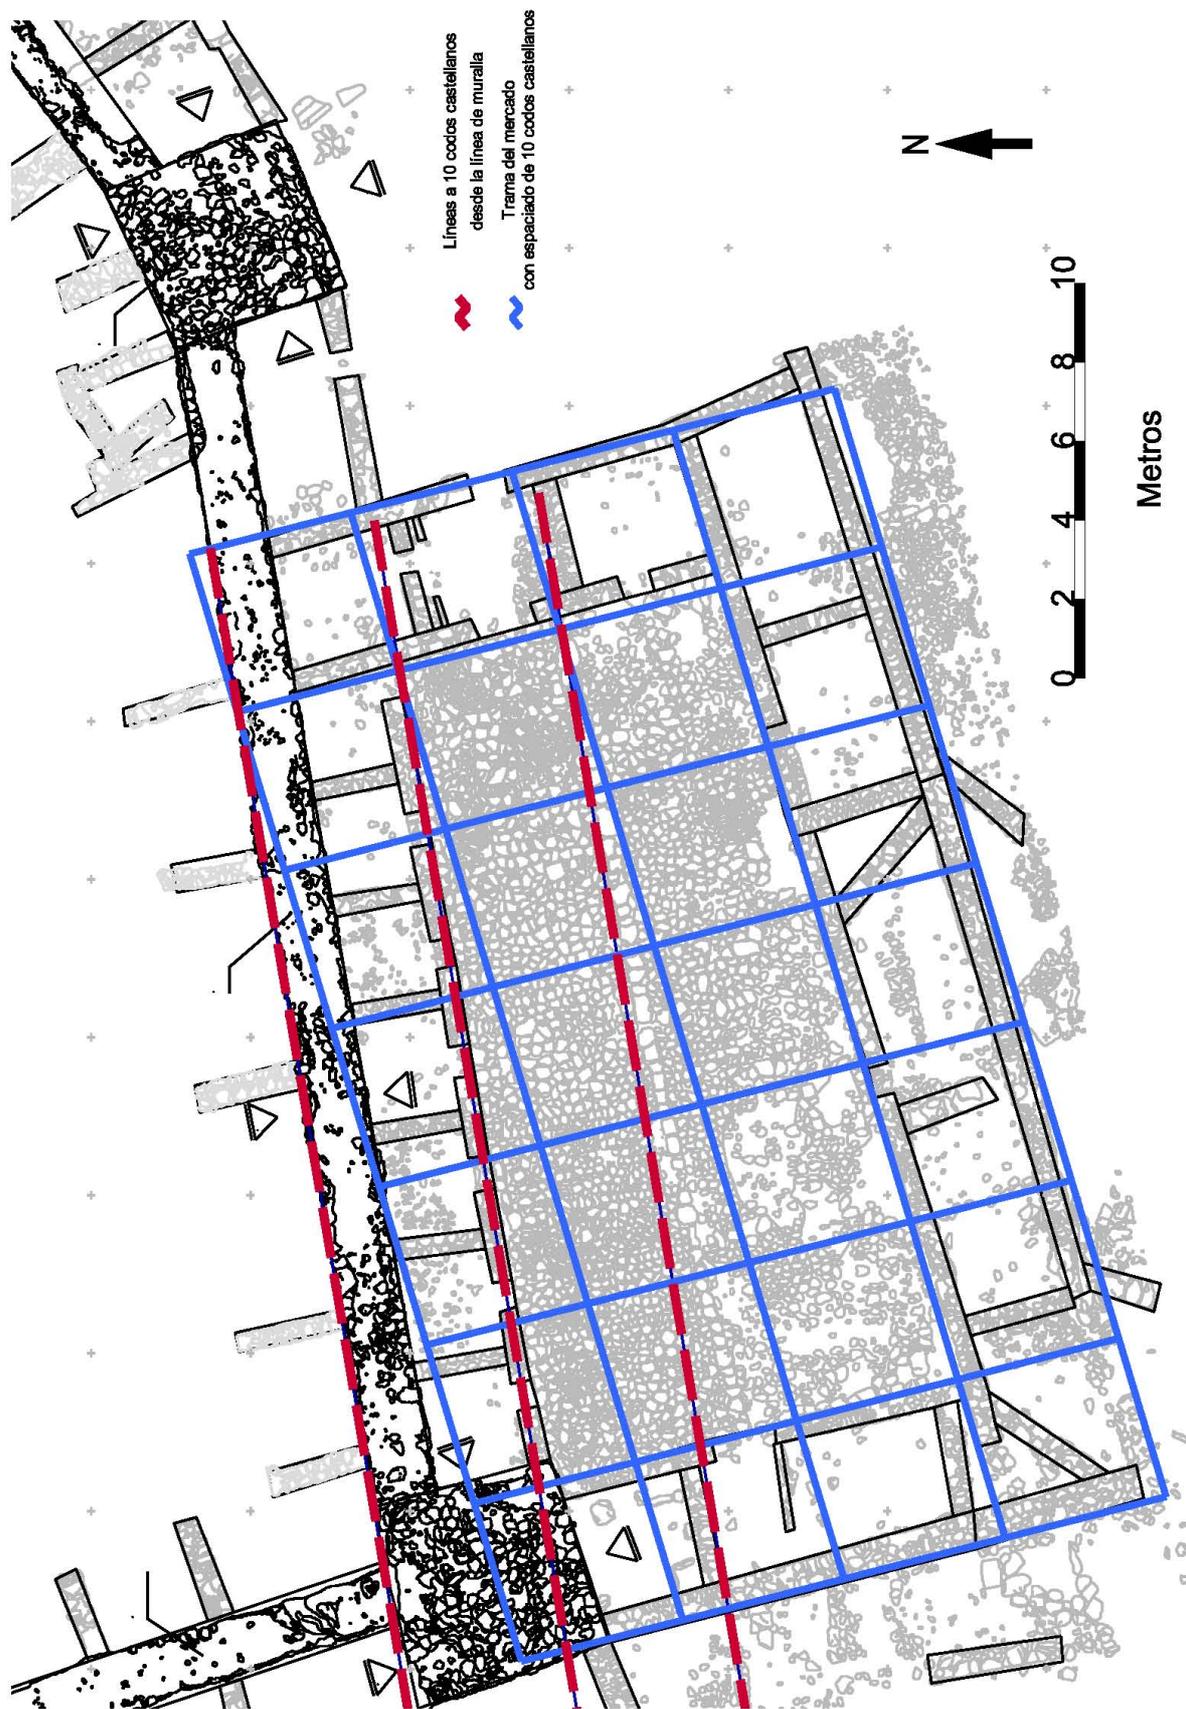
Figura 20. Modulaci3n del mercado y la plaza medieval.
