ANUARIO ARQUEOLÓGICO DE ANDALUCÍA

RESULTADOS DE LA ACTIVIDAD ARQUEOLÓGICA PREVENTIVA EN LA C/ GUADAMACILERO JUAN CARRILLO, 2.

Autor: Luís Lázaro Real

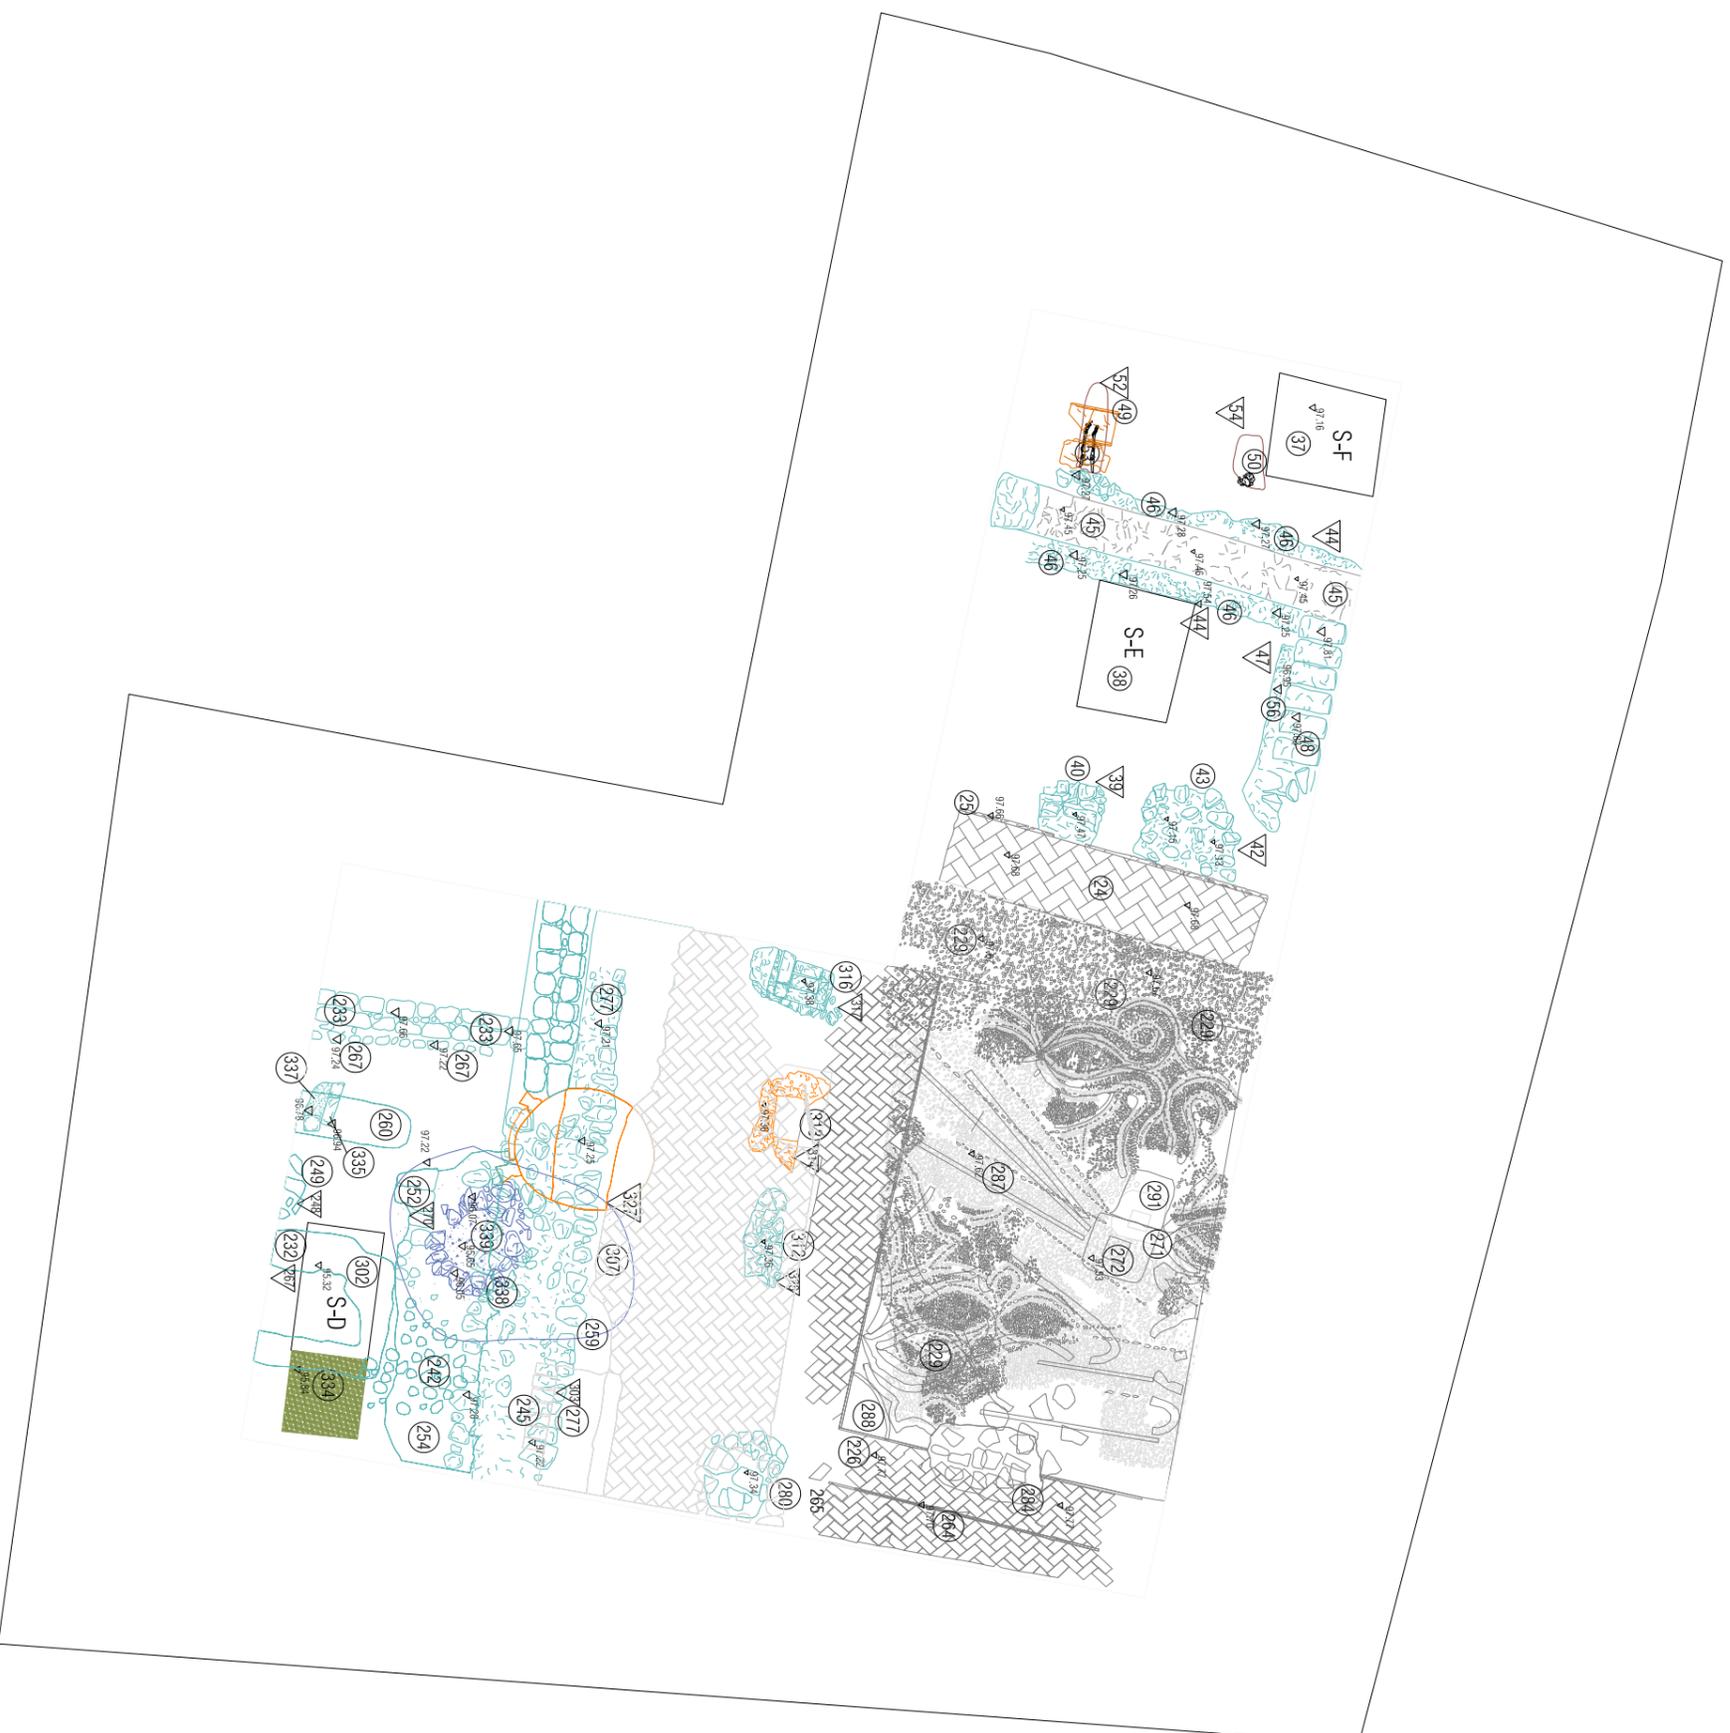
PLANO Nº 2

- Fase Romana
- Fase Pre-almohade
- Fase Almohade
- Fase Moderna

PLANTA FINAL

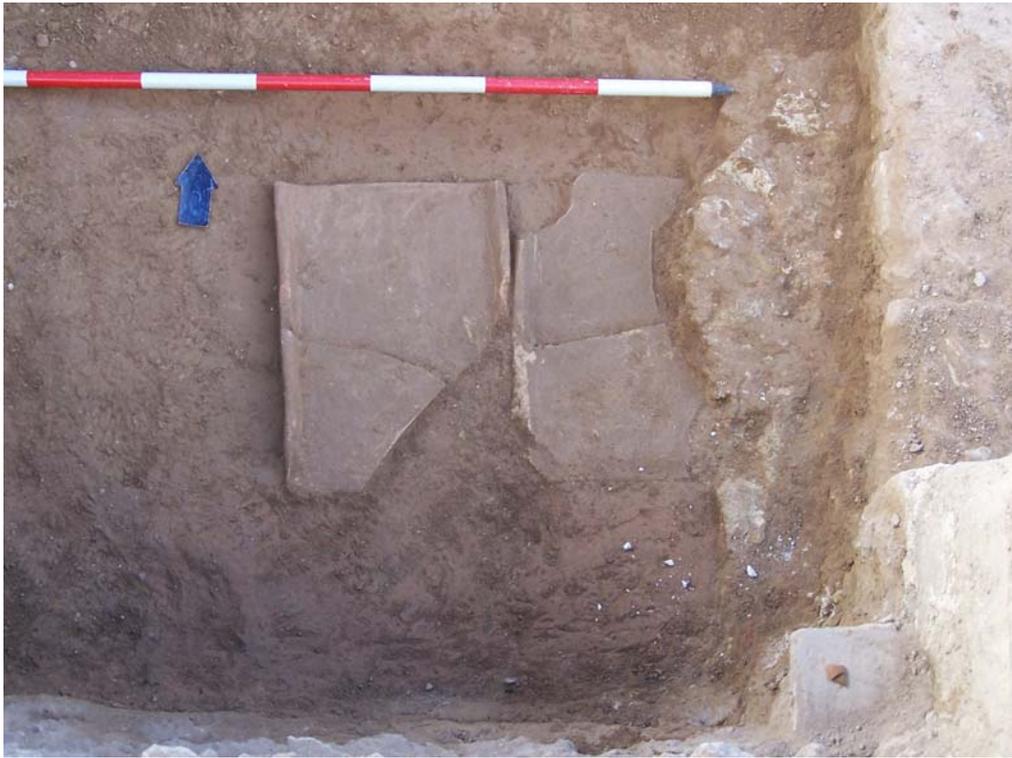
Lámina I

En época romana, esta zona se encuentra extramuros de la ciudad, precisamente próxima a una vía de acceso a la ciudad por su flanco suroriental (Vaquerizo: 2001, 126-127). No será hasta los siglos II y III d. C. cuando proliferan por este entorno barrios suburbanos y áreas de necrópolis, como así quedó demostrado en la intervención de la calle Badanas nº 19 (López: 1997,125-131). Por lo cual, podemos adscribir los enterramientos exhumados en nuestra intervención, al periodo bajoimperial, como es el caso de la primera de estas inhumaciones o tumba 1, que aparece con cubierta de *tegulae* (U.E.49) a una cota

de excavación de 97.26 y 97.16 m.s.n.m. (**Lámina I**) El individuo exhumado presenta un estado de conservación regular, al estar cortado por la zanja de cimentación del muro UU.EE. 45 y 46 (**Lámina II**). De este primer enterramiento, sólo se ha podido documentar parte de su cubierta y las extremidades inferiores con una orientación Este-Oeste. El otro enterramiento hallado, se encontró muy arrasado y alterado por la fosa de cimentación del muro anteriormente citado, del cual, se pudo identificar parte de los restos de un cráneo.

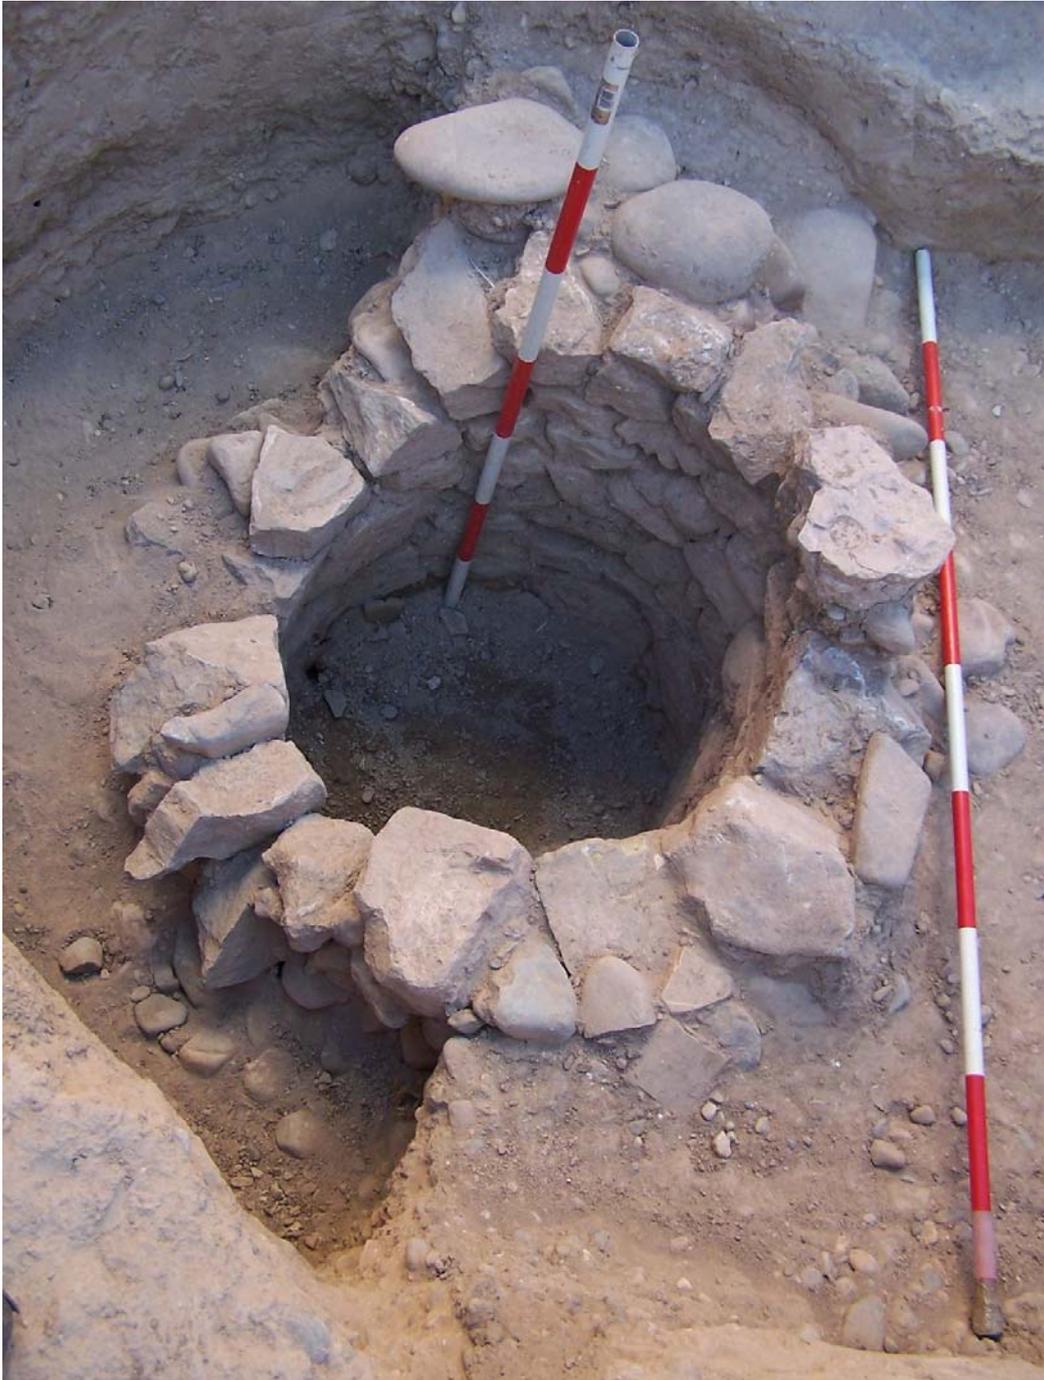
Lámina III

ello, suponemos que al encontrarnos en una zona de continuas riadas, (León, et alii, 2008, 634) pensamos que sería un riesgo innecesario construir casas o inmuebles fuera del recinto fortificado. Por ello, tras analizar aquellos acontecimientos históricos y circunstancias acaecidas próximas a nuestro enclave arqueológico, pensamos que los resultados obtenidos en nuestra intervención constatan la presencia de unidades de hábitat adscribibles al periodo final de la ocupación islámica. Como son los restos hallados de dos posibles pozos negros o muladar (U.E. 338) colmatado con restos de cerámicas de cocina y abundantes restos óseos de animal (U.E. 339) Junto con el derrumbe de cantos de ríos y tejas localizados al SE del sondeo 2 (UU.EE. 306 y 326) Que tras estudiar los restos cerámicos asociados a estas estructuras, las encuadramos en un momento de ocupación pre-almohade, sin poder concretar más su cronología. **(Lámina III)**

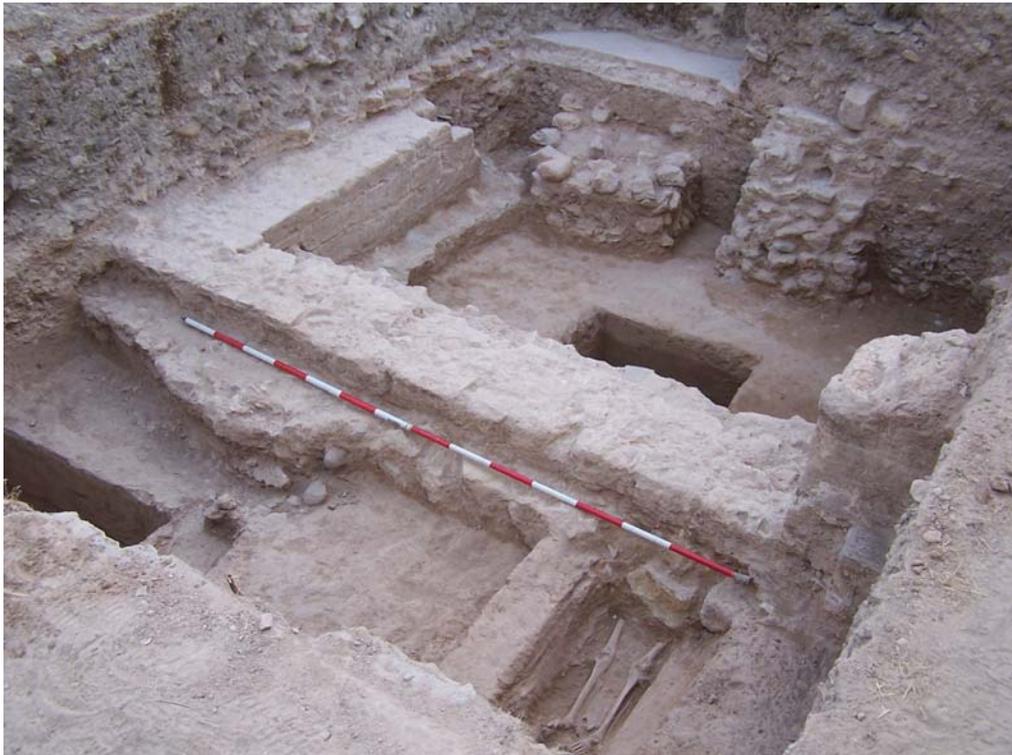
Lámina VI

conservado “in situ”. Mientras, en el sondeo 1, o mejor dicho hacia el Oeste, se pudo documentar dos cimentaciones de muro de cierre. Uno con dirección E-O (U.E. 48) que se entrega a una estructura y su cimentación perpendicular en dirección N-S (UU.EE. 45 y 46), (**Lámina VI**) el cual, fue reutilizado en época moderna por el muro de calcarenita (U.E. 11) a modo de cimentación. Por ello, pensamos que se localiza otra estancia al Oeste del patio medieval islámico, es decir, una estancia perimetral entorno a un patio distribuidor, un modelo de construcción propia del urbanismo islámico durante los siglos X y XI, con la disposición típica de las casas islámicas de tradición mediterránea (Castro del Río: 2001, 241-281)
