ANUARIO ARQUEOLÓGICO DE ANDALUCÍA

2009

INTERVENCIÓN ARQUEOLÓGICA PREVENTIVA MEDIANTE SONDEOS EN PLAZA DE SAN AGUSTÍN N° 2 (GRANADA).

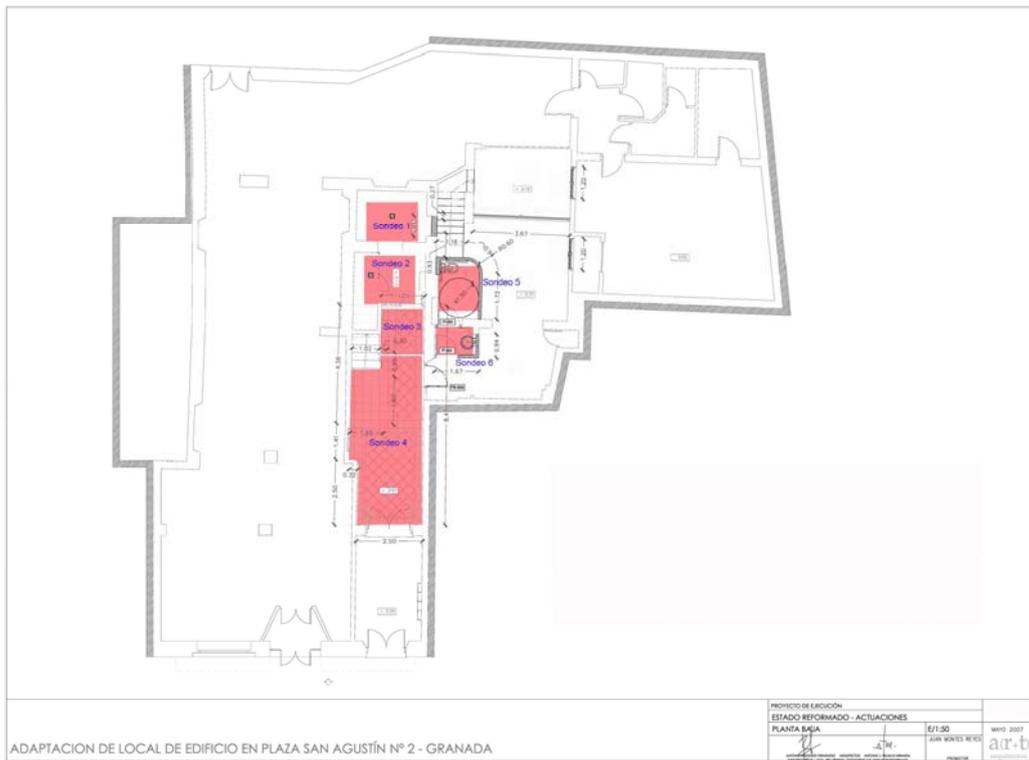
Figura 2. Ubicación de los sondeos dentro del solar.

Este sondeo, con unas dimensiones de 1'50 por 2'20 cm., ocupa todo el fondo del zaguán de entrada, junto a las escaleras de subida a los pisos (Fig. 2). Este espacio realmente no estaba separado físicamente del zaguán de entrada, sólo se diferenciaba con éste por la presencia de diferentes enlosados, uno de gres, en este caso y el otro de loseta hidráulica.

Este es el sector más amplio de toda la intervención (6 por 2'75 m) que ocupa la totalidad del zaguán de entrada de este edificio (Fig. 2). La intervención en esta zona se ha limitado, básicamente, al levantamiento del pavimento existente, no llegando a alcanzar en algunas partes del sondeo la cota de afección planteada en el proyecto de excavación, lo cual explicaremos a continuación.

Este sondeo, con unas medidas de 2'70 por 1,06 m., ocupa gran parte del actual cuarto de baño y el hueco existente junto a las escaleras que suben a la entreplanta (Fig. 2). Ambas estancias, en un primer momento, estuvieron unidas con un mismo suelo pero tras la creación del pequeño servicio fueron separadas por un tabique de ladrillo de rasilla de 6 cm. de grosor. La construcción del aseo supuso también la creación de un nuevo suelo, unos 20 cm. por encima del antiguo. Por tanto, antes de iniciar la excavación, nos encontramos con dos espacios a diferentes niveles que tras la reforma de esta zona del edificio se volverán a unir nuevamente para constituir un nuevo cuarto de baño.

Esta cata, con unas dimensiones de 1'70 por 1'20 m, se ubica justo en la entrada del cuarto de baño donde está situado el Sondeo 5. Estos dos sectores (el 5 y el 6) están separados por el vano de la puerta del aseo y por la presencia de dos arquetas, una de obra y otra de PVC, que han dificultado desde un principio los trabajos de excavación (Fig. 2).

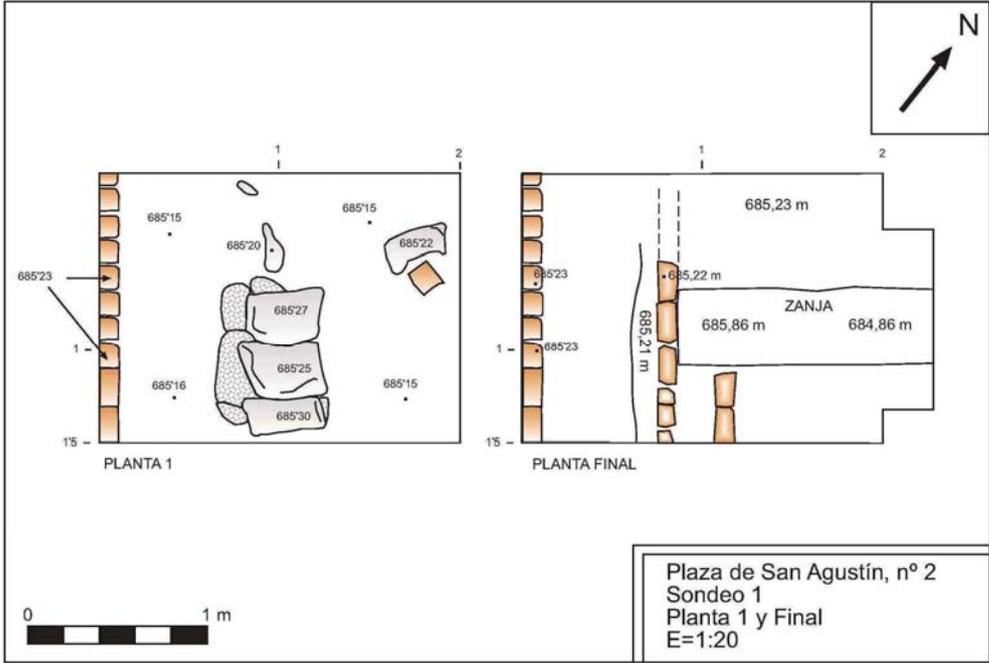
Plaza de San Agustín, nº 2
 Sondeo 1
 Planta 1 y Final
 E=1:20

La cloaca o atarjea (UE-035=E.16) estaba construida por dos paredes verticales de ladrillo de rasilla, paralelas entre ellas y separadas por 24 cm. y con un alzado o, lo que es igual, una profundidad de la misma de 35 cm. Dicho canal estaba cubierto por grandes losas de piedra de forma rectangular y su base enlosada con ladrillos. Tanto el suelo de la misma como las paredes por el interior estaban enlucidas de cemento para

Figura 3. Planta de la atarjea documentada en el Sondeo 1; planta final tras la excavación de este sondeo.

ladrillos macizos (de 12 x 22, y 4 cm. de grosor) (UE-037=E.16) (Fig. 3), sobre la que se asienta la pared del fondo que delimita este sondeo. Esta unidad de relleno se formaría con el fin de regularizar y nivelar la superficie de la habitación antes de ser pavimentada con el hormigón (UE-016). Los propios materiales documentados en este estrato (UE-017), plásticos, cristales, restos de envoltorios de chicles, etc., evidencian una cronología reciente del mismo (último tercio del s. XX). Finalmente, no fue necesario excavar totalmente esta unidad ya que después de profundizar unos centímetros se alcanzó la cota de afección, los 20 cm. propuestos en el proyecto de (desde 685'37 m.s.n.m. hasta lo 685'14 m.s.n.m.).

evitar filtraciones. Su interior estaba relleno (UE-036) por un estrato de arena y gravas de color marrón oscuro debido a la humedad, entre el cual no se ha documentado ningún elemento de cultura material que nos ayude a fechar el momento de su amortización. Con la excavación de la zanja se tuvo que desmontar la parte de la atarjea que se encontraba en el trazado de la misma, concretamente, la cubierta de piedras, uno de las paredes verticales de ladrillos y el relleno de la misma.

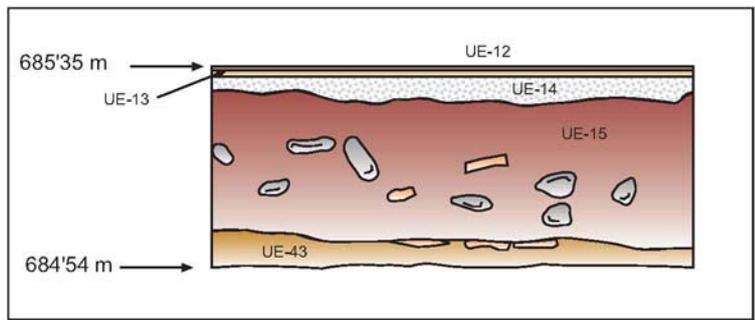
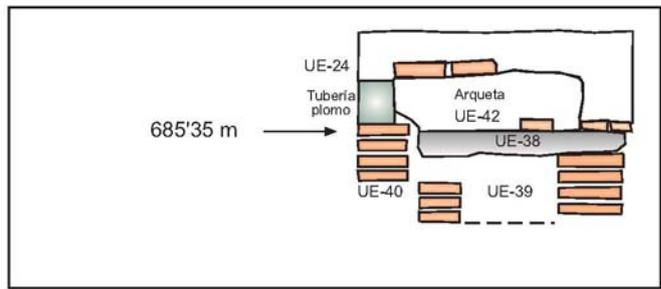
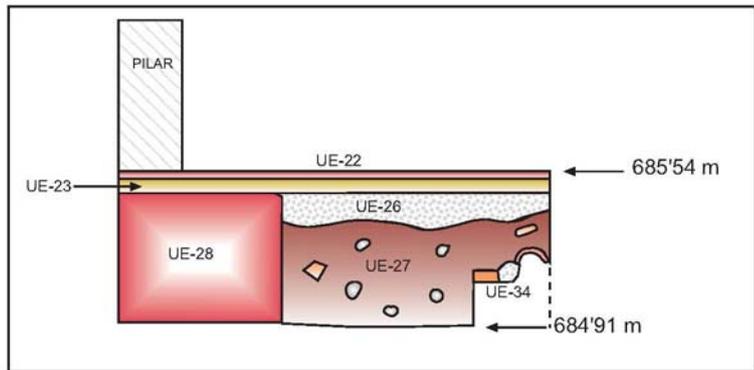
Plaza de San Agustín, nº 2
Perfiles Sondaje 2, 5 y 6
E=1:20

Figura 4. Secciones de los Sondeos 2, 5 y 6.

Perfil sur, Sondaje 2 (sondeo estratigráfico)

Perfil Norte, Sondaje 5

Perfil norte, Sondaje 6

Una vez excavado este nivel, continuamos rebajando la unidad siguiente, la UE-025, hasta descubrir la cubierta de piedras de la atarjea. Ésta se trata del mismo nivel de relleno de tierra y gravas con gran cantidad de cascajo de color marrón oscuro que se documentan en todos los sondeos excavados. Ésta se extiende por todo el sondeo cubriendo a la UE-040, un muro de ladrillo paralelo a la pared derecha de la atarjea; a la propia atarjea (UE-038); a la tubería de plomo de agua potable (UE-047) que se encuentra pegada al tabique derecho del cuarto de baño y de la otra estancia del sondeo; a la tubería de atadores que desemboca en la atarjea (UE-053); y, por último, al estrato de hormigón de cimentación que cubre a su vez al muro derecho de la atarjea (UE-041). Seguramente, una de las funciones de la creación de este importante relleno fue la de regularizar la superficie de este espacio antes de la construcción del suelo de hormigón, así como también la de proteger la conducción de plomo (Fig. 4).

Tras delimitar y acotar el espacio de este sondeo, comenzamos con la excavación de las dos primeras unidades, la UE-022 y la UE-023 que forman la E.8 (Fig. 4). La primera de las mismas corresponde al suelo de baldosas de terrazo de color granate (UE-022) que se asientan en la segunda de las unidades, un nivel de “masa” mortero de cemento y arena, de color marrón anaranjado, de unos 3 cm de potencia. Estas dos unidades rodean a la tapadera metálica, rellena también con baldosas de

Inmediatamente, continuamos con la excavación del suelo de hormigón impreso (UE-026), de color gris, que es el mismo que aparece en el Sondeo 5 y 1. Bajo este último, aparece el mismo nivel potente de relleno (UE-027), de tierra y gravas con gran cantidad de cascajo que se ha localizado también en el resto de los sectores. Este estrato, por un lado, cubre y rellena una tubería de hormigón ya amortizada de un metro de larga por 20 cm. de diámetro, que procede de la arqueta de obra (UE-028) y, por otro lado, también envuelve a otra tubería de atadores (UE-034) que se sitúa en una cota más alta que la anterior. Durante el proceso de excavación ha sido imposible diferenciar la existencia de diferentes rellenos que envuelvan y cubran a estas canalizaciones. Tras excavar este nivel de relleno (UE-027) y desmontar la tubería de hormigón (UE-033) alcanzamos la cota de afección indicada en el proyecto, 60 cm. (Fig. 4).

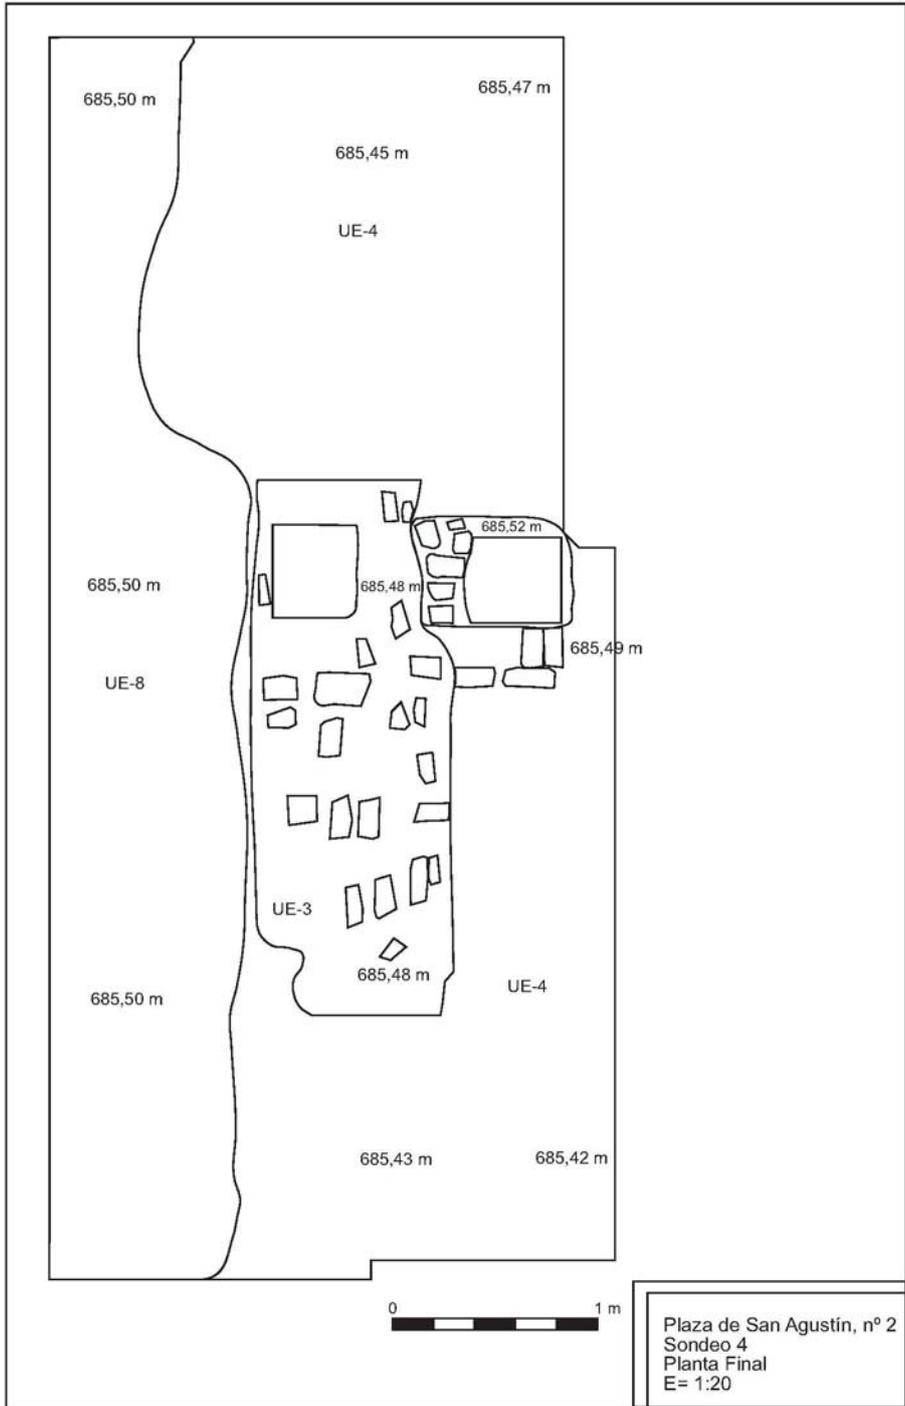
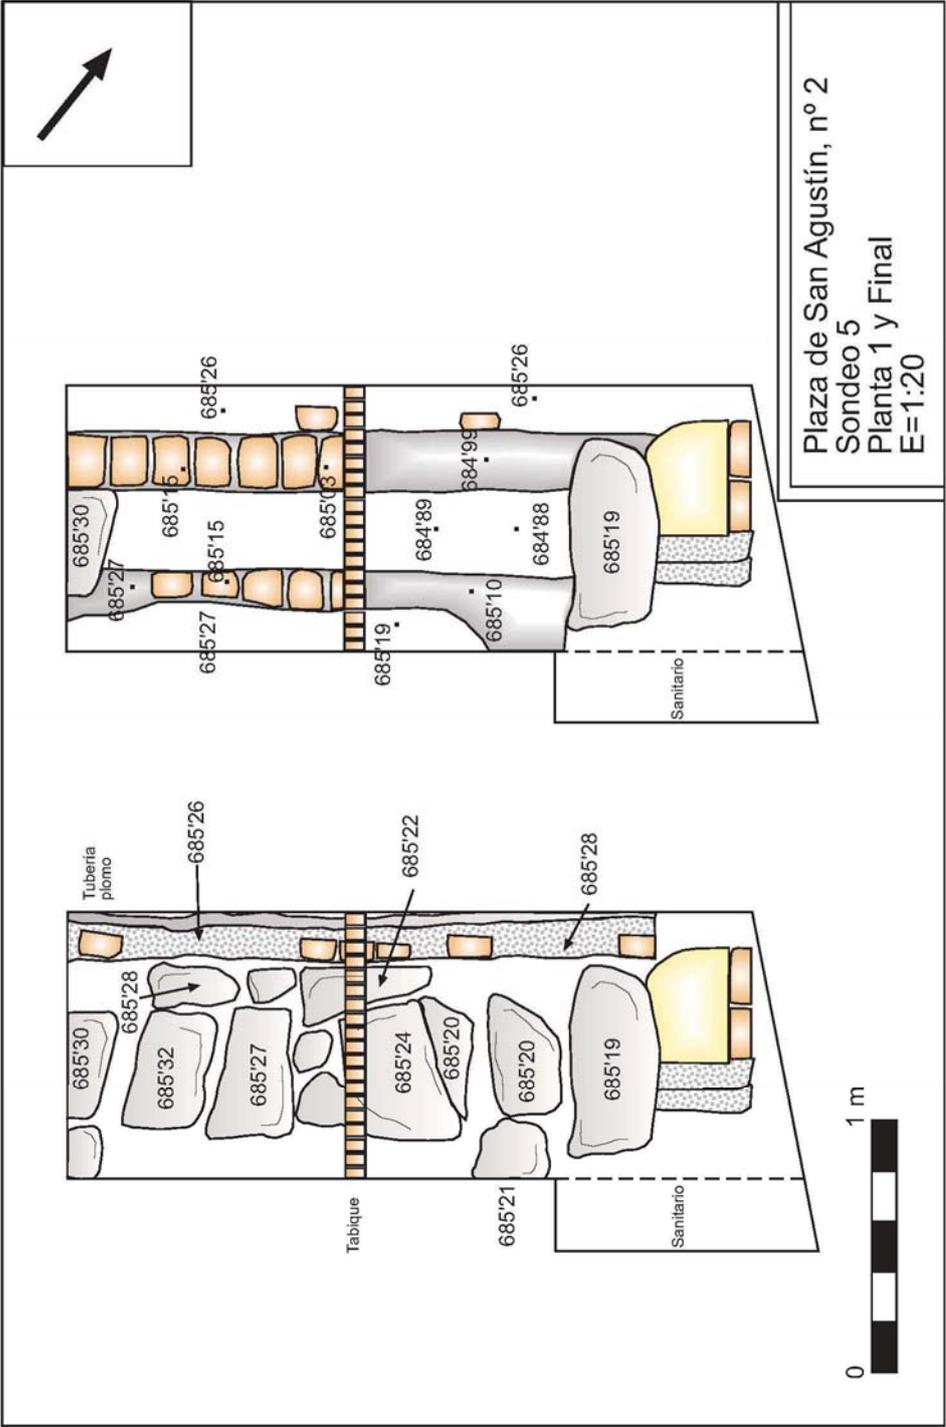
Plaza de San Agustín, n° 2
 Sondeo 5
 Planta 1 y Final
 E=1:20

La atarjea o cloaca (UE-038) estaba construida por dos paredes verticales de ladrillo macizo (de 22 por 12 cm y 4 cm de grosor), paralelas entre sí y separadas por 35 cm. Presenta un alzado, hasta donde se ha excavado, de 40 cm. Dicho canal estaba cubierto por grandes losas de piedra de forma rectangular y su base, aunque no se ha llegado a excavar todo el relleno del interior, probablemente, estuviera enlosada con ladrillos. El interior de la misma se encontraba enlucida con cemento para impermeabilizarla y evitar así posibles filtraciones. El interior estaba relleno (UE-036) por un estrato de arena y pequeñas gravas de color marrón oscuro, entre el cual no se ha documentado ningún elemento de cultura material que nos ayude a fechar el momento de su amortización. De esta forma, es muy difícil determinar si la atarjea estuvo aún en funcionamiento cuando se construyó el suelo de hormigón (UE-024).

Figura 6. Planta de la atarjea del Sondeo 5, antes y después de ser excavada.

Una vez documentada fotográficamente y gráficamente la atarjea (Fig. 6 y Lám. 2) se procedió a desmontar la cubierta de la misma y parte de su relleno (UE-039) hasta

alcanzar la cota de afección indicada en el proyecto para esta zona, 60 cm de profundidad (desde la cota inicial de 685'60 m.s.n.m. hasta la cota final de 684'90 m.s.n.m.). No ha sido necesario desmontar las paredes de ladrillo de la atarjea que se han quedado a un altura superior de la cota de afección ya que el muro izquierdo de la misma estaba cubierto por un estrato de hormigón (UE-041) de la cimentación de alguna estructura más moderna. Este mismo estrato cubría al tramo de una tubería de atadores (UE-052) acoplada encima de este muro de la atarjea, a la que vertería el agua. Por su parte, algo parecido ocurre con el muro derecho de esta cloaca, al que se le adosa no del todo un muro paralelo de ladrillo macizo de unos 20 cm de grosor (UE-040) (Fig. 6)

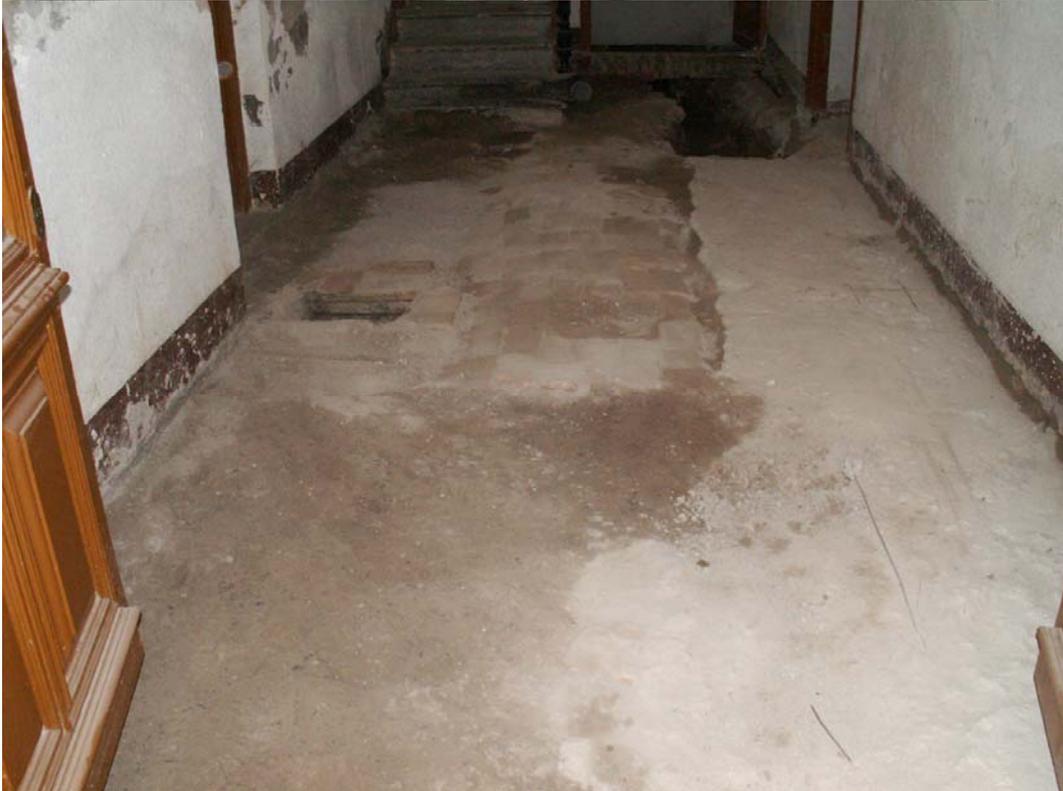
Lámina 1. Foto final tras la excavación de los Sondeos 2, 3 y 4, situados en el zaguán y el hueco de la escalera de este edificio. En primer término se observa la parte superior de la cúpula del aljibe hallado en el zaguán.

La otra actividad recogida en el proyecto de intervención era la realización de una zanja para la nueva tubería de desagüe, de unos 40 cm. de anchura por 60 de profundidad. Así, una vez señalados sus límites, se procedió a su excavación hasta lograr una profundidad de 40 cm. que unidos a los 20 cm. rebajados en todo el sondeo suman un total de 60 cm. (desde la cota inicial de 685'57 m.s.n.m. hasta la cota final de 684'90 m.s.n.m.), alcanzando así la cota final de afección. Esta zanja, al igual que en los sondeo 1 y 2, se ha excavado totalmente en el nivel de relleno de tierra y cascajo, en este caso, la UE-011 que como ya señalábamos anteriormente, es la misma unidad que la UE-017 y la UE-015. Por tanto, una vez excavado este tramo de zanja que conectaba con el del Sondeo 2, se completaba todo el trazado de la misma que comunicaría la arqueta de PVC situada en el zaguán de la entrada y en la confluencia del Sondeo 3 y 4, con el sumidero que se situaría en el Sondeo 1 (Lám. 1).

como base para el futuro enlosado (Lám. 1). Por su parte, en el resto de las zonas de este sector, donde aparecía el relleno UE-003, sí se han alcanzado los 20 cm. de la cota afección, dando por finalizada así la excavación de este sondeo.
