ANUARIO ARQUEOLÓGICO DE ANDALUCÍA

ESTRUCTURAS MILITARES DEFENSIVAS DE LA MURALLA NORESTE DE LA ALCAZABA DE LOJA. GRANADA.

Antonio F. Buendía Moreno,
David Gómez Comino
José Javier Álvarez García

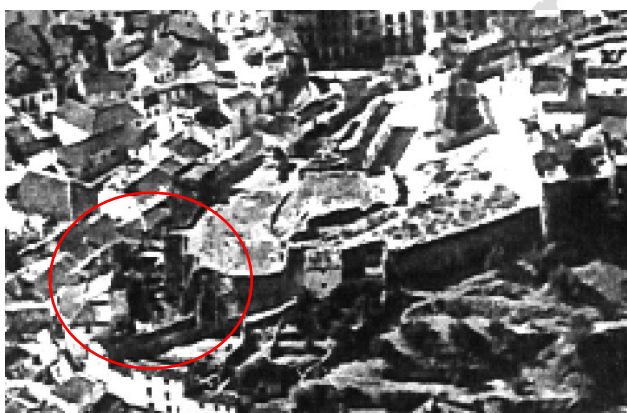
Nos encontramos ante la posibilidad de que la estructura que se refleja en la fotografía área de la Guerra Civil, (1936) responda a la llamada Puerta del Jaufin. La complejidad del solar, del acceso al mismo, los materiales y las estructuras emergentes que lo configuran, hacen pensar que es así o al menos estamos ante una estructura militar fuertemente defendida por tres torres, que controlan el acceso a la ciudad desde Granada, ya que control de la dominante visual paisajística, es el acceso a la ciudad desde la capital, al margen de elementos mas o menos “laberínticos” que configurarían este espacio. Las huellas de las estructuras emergentes, patentes en los perfiles de los desniveles a los que hemos denominado aterrazamiento, señalan la existencia de un complejo militar fuertemente defendido.

Como se aprecia en la imagen, (de 1936) la zona de actuación es cuando menos espectacular y complicada, por lo que la intervención arqueológica total del solar no solo aportara datos fundamentales para la historia de Loja y del conjunto de la Alcazaba, sino que dará espectacularidad a la puesta en valor del conjunto histórico de la ciudad.

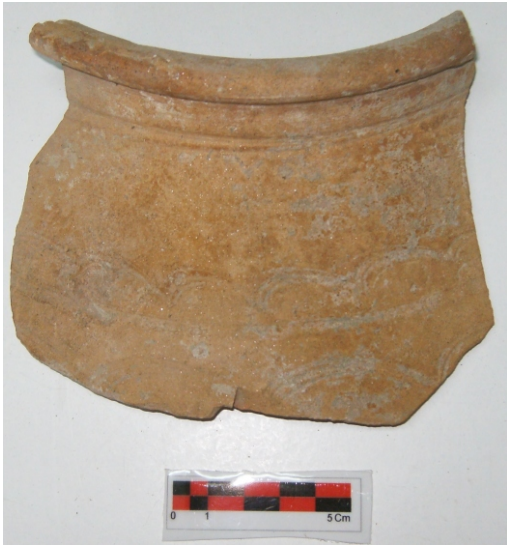
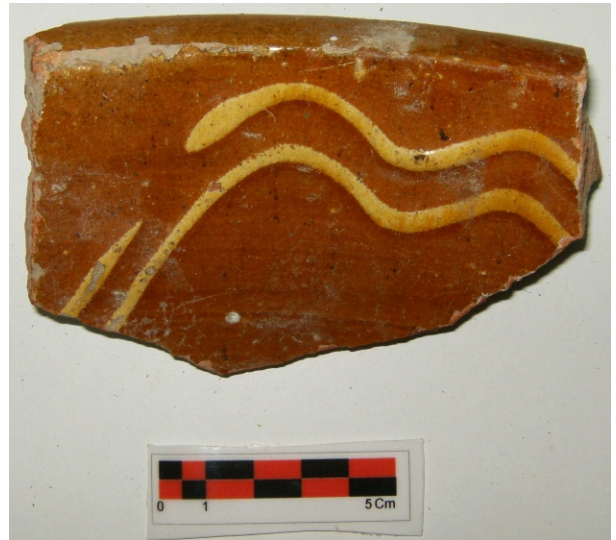
Cerámicas del s. XX de la UEN 005

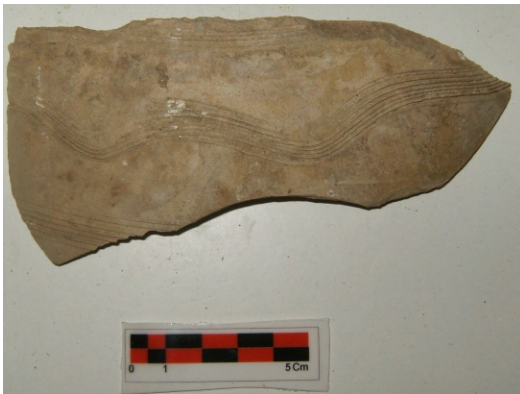
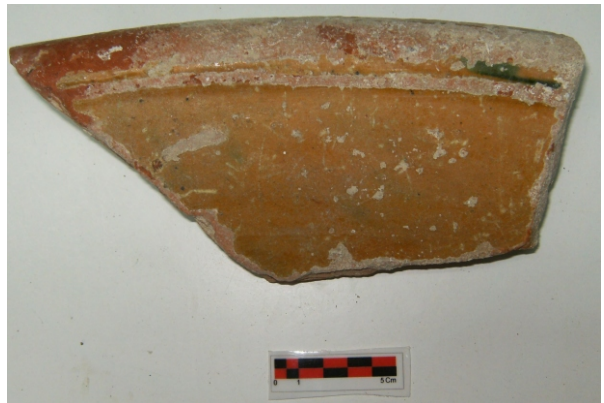
Cerámicas del s. XX de la UEN 007

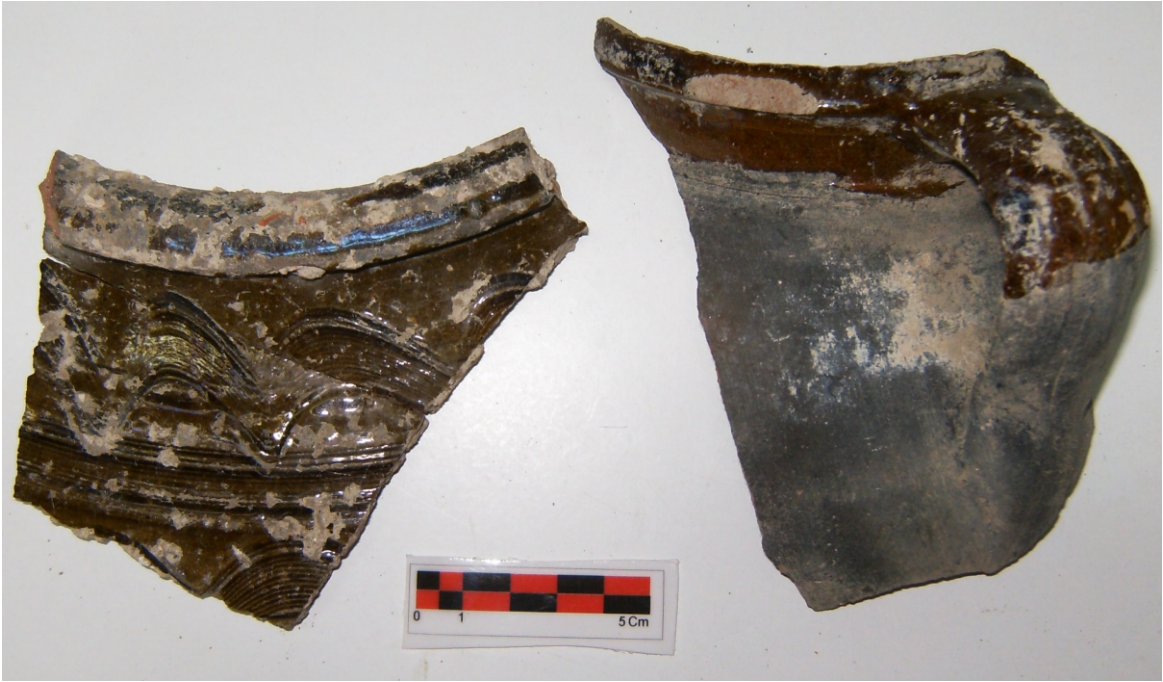
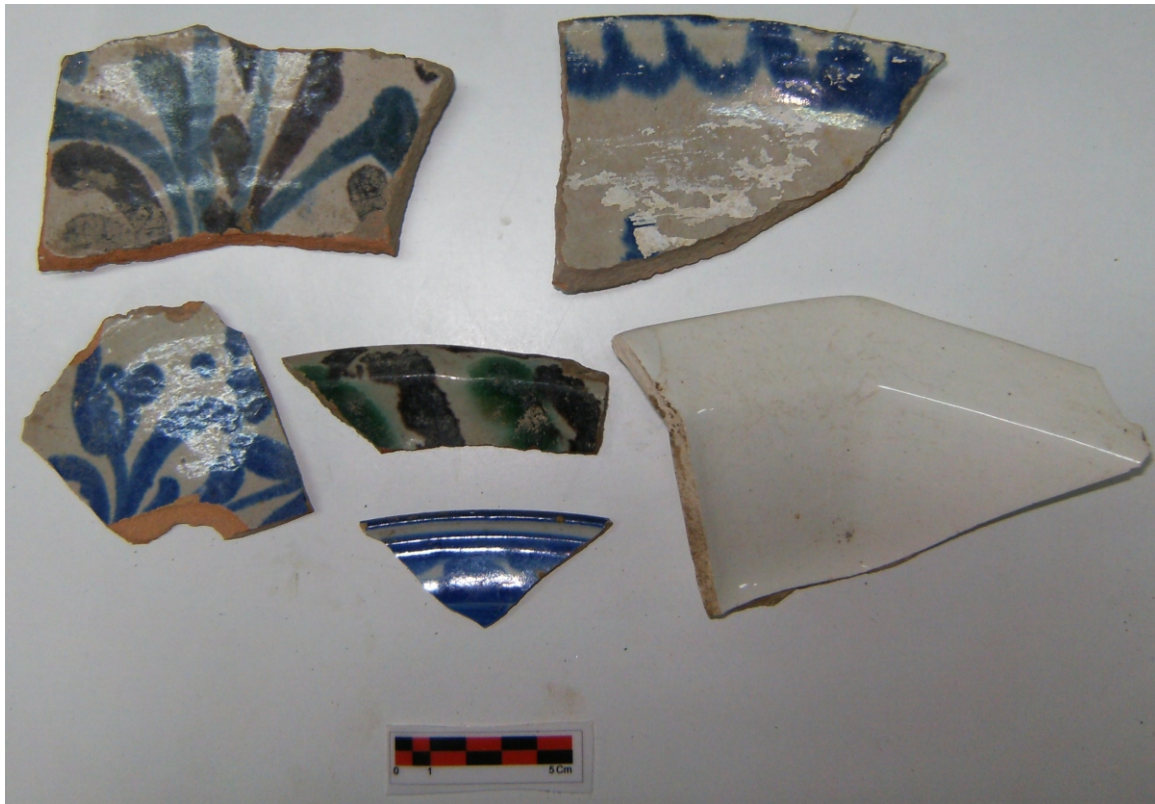
Cerámica contemporánea de la UEN 025

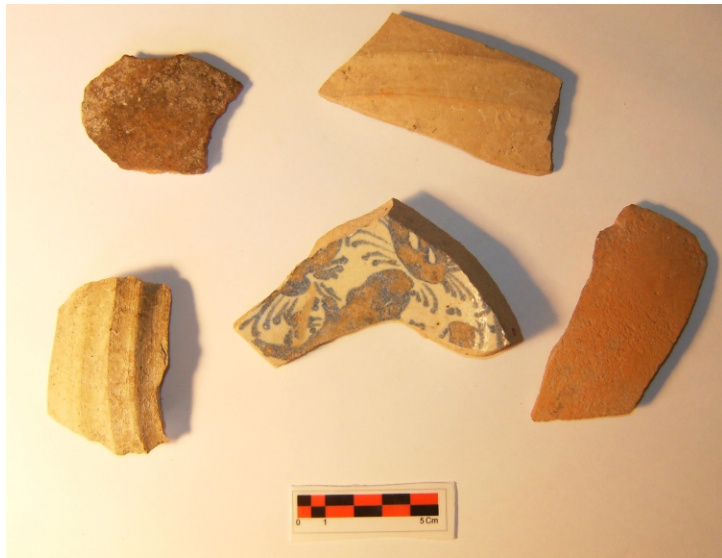
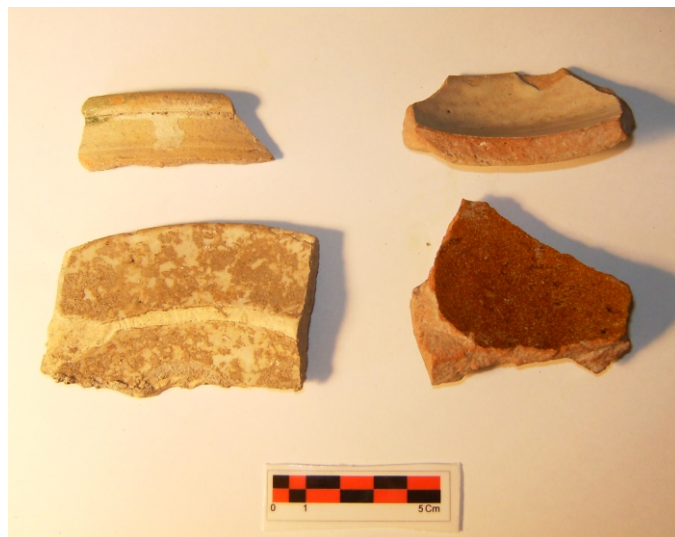
Cerámicas modernas (s. XVI-XVIII) de la UE 025

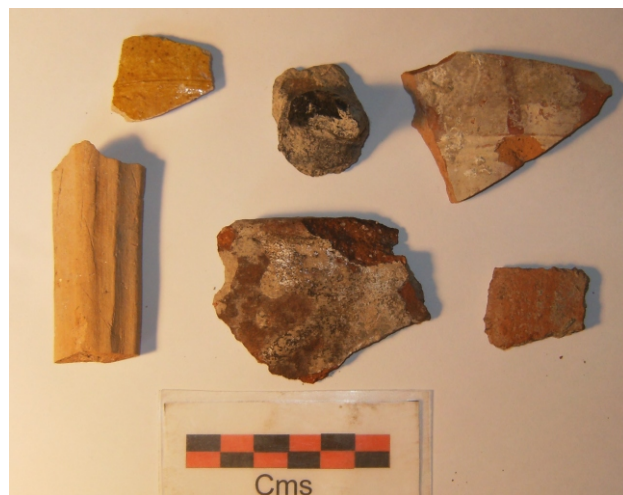
Cerámicas medievales de la UE 029

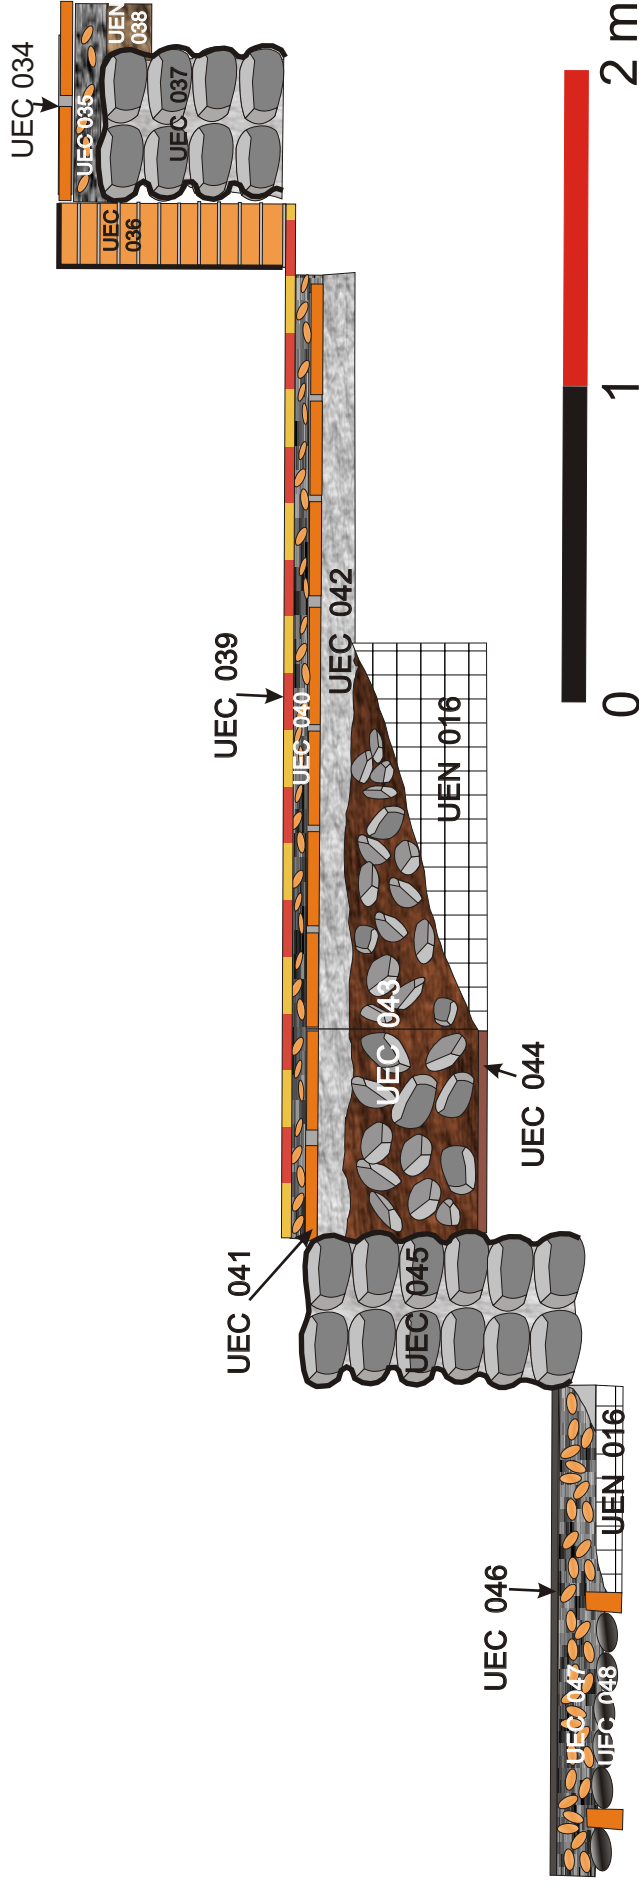
Intervención Arqueológica
c/ Cuesta Moraima nº 6
Mirador Aljatib
Sección sondeo III E-W
Expediente 535/2009
Buendía Moreno, A. F.,
Gómez Comino, D.,
Álvarez García, J. J.:

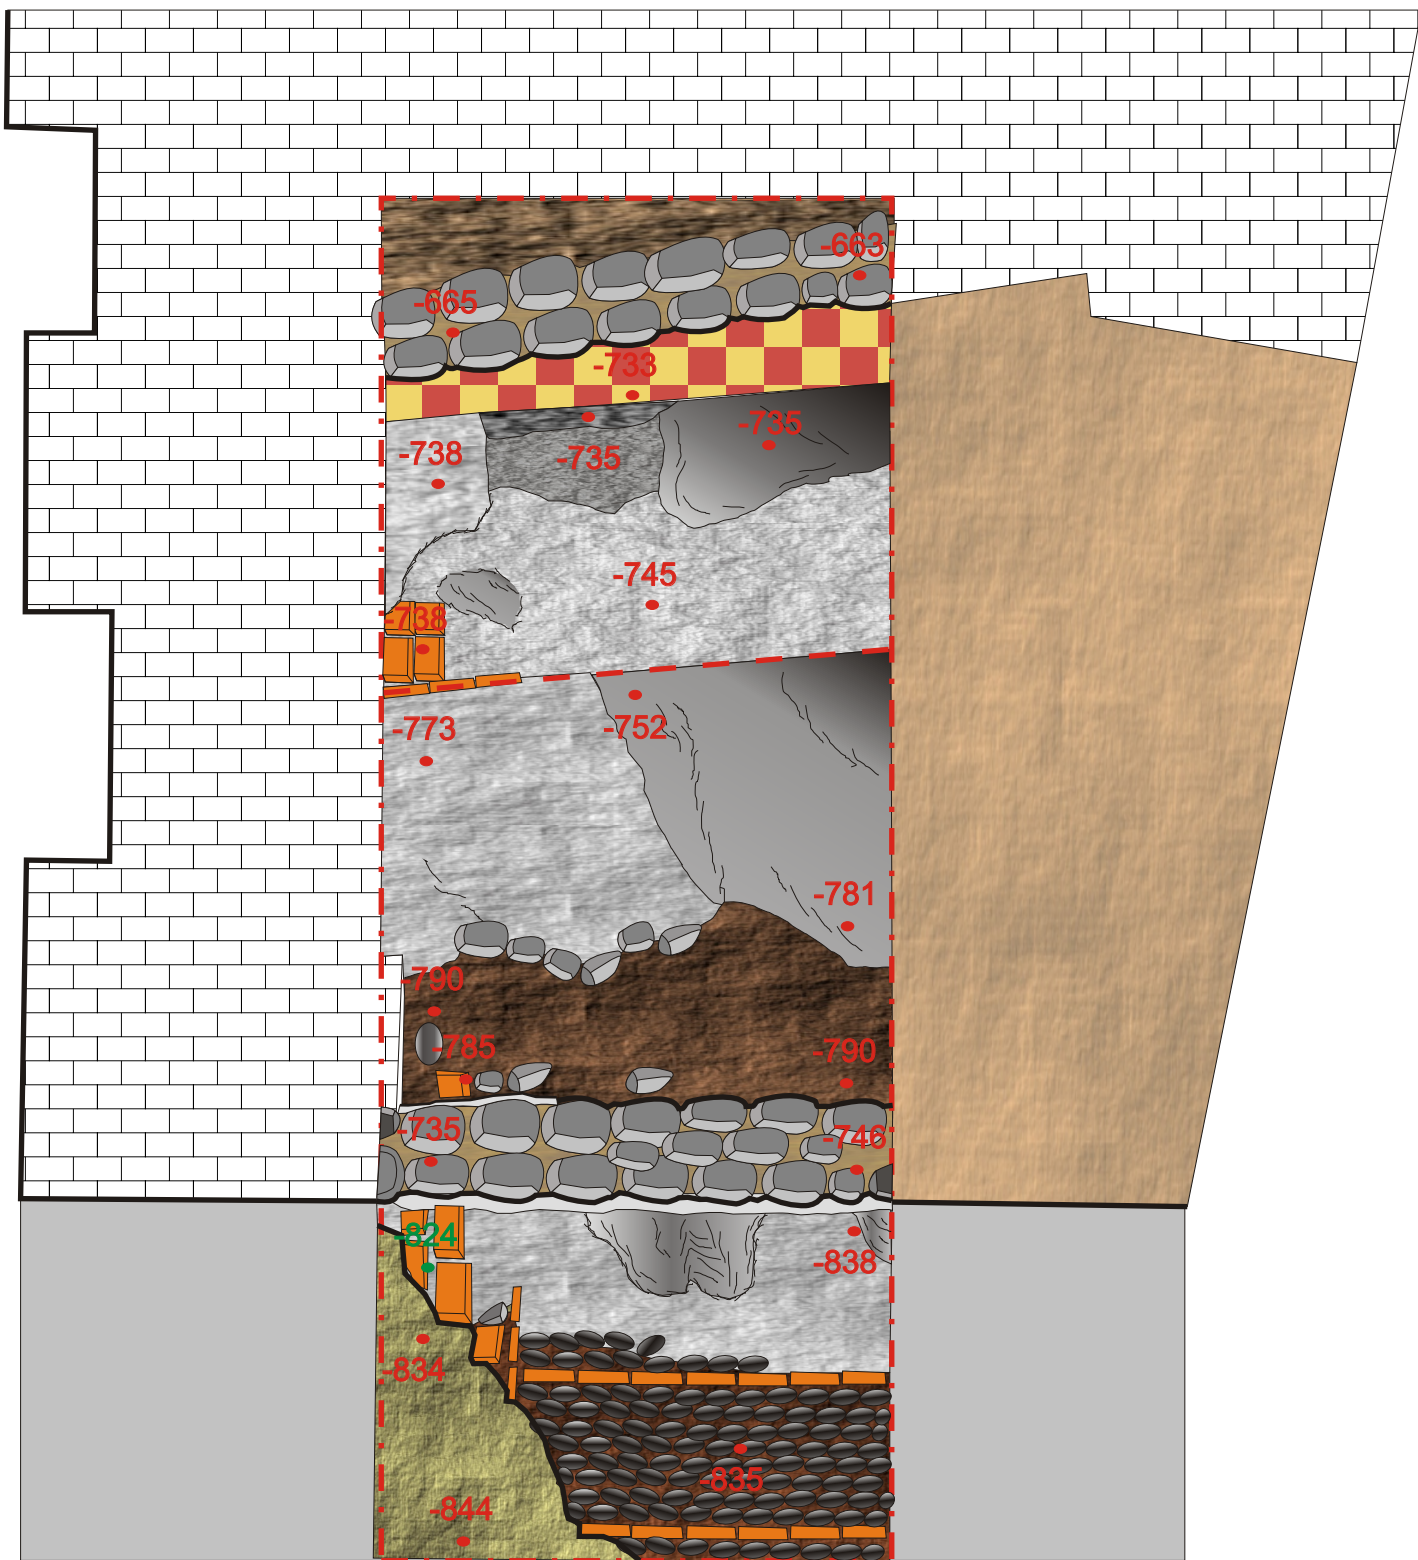
Intervención Arqueológica
 c/ Cuesta Moraima nº 6
 Mirador Aljatib
 Planta con cotas sondeo III
 Expediente 535/2009
 Buendía Moreno, A. F.,
 Gómez Comino, D.,
 Álvarez García, J. J.

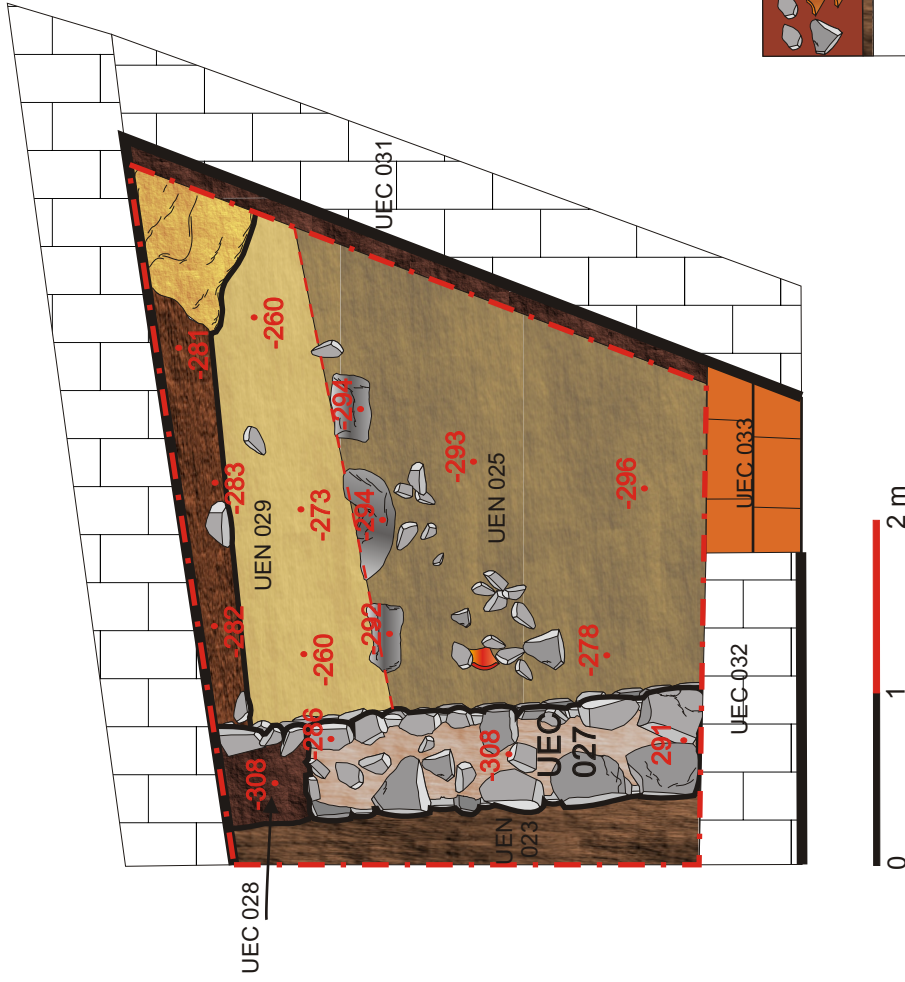
Intervención Arqueológica
 c/ Cuesta Moraima n° 6
 Mirador Aljatib
 Planta con cotas y perfil sondeo II
 Expediente 535/2009
 Buendía Moreno, A. F.,
 Gómez Comino, D.,
 Álvarez García, J. J.:

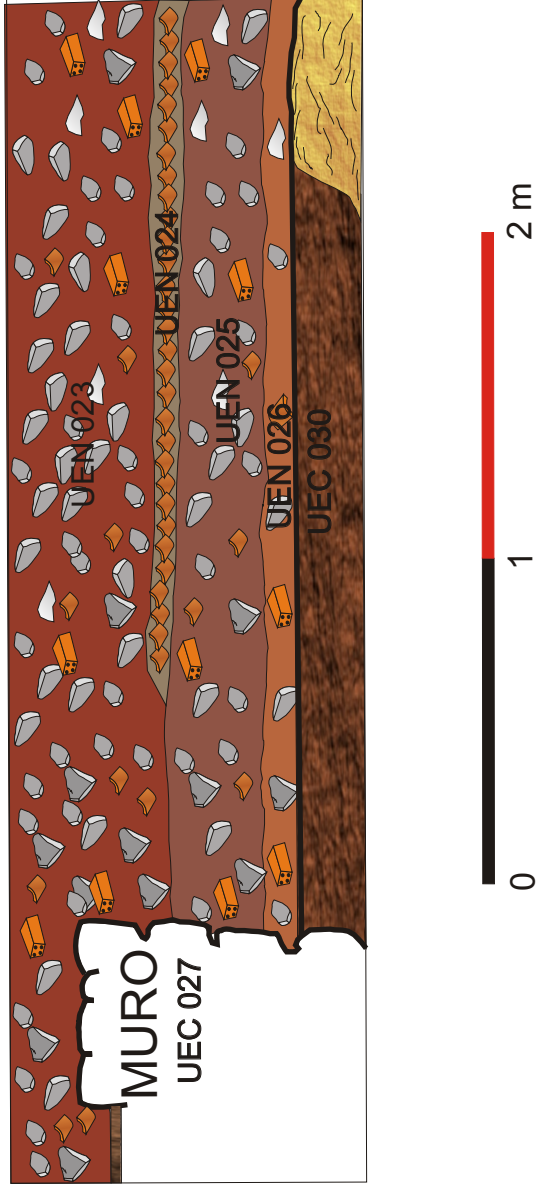
Intervención Arqueológica
 c/ Cuesta Moraima nº 6
 Mirador Aljatib
 Planta con cotas y perfiles sondeo I
 Expediente 535/2009
 Buendía Moreno, A. F.,
 Gómez Comino, D.,
 Álvarez García, J. J.

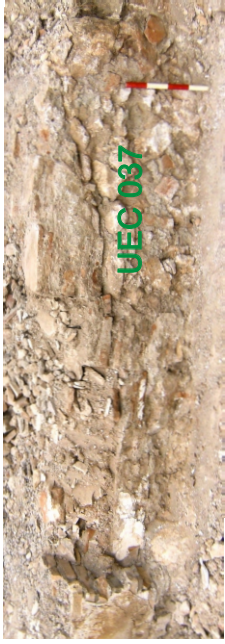
Foto 10.- Muro que cierra el sondeo III a W

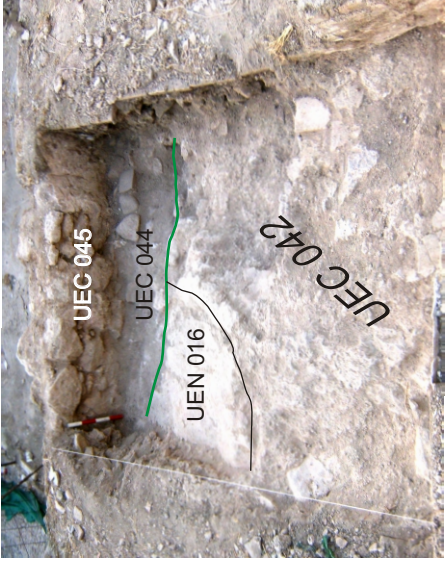
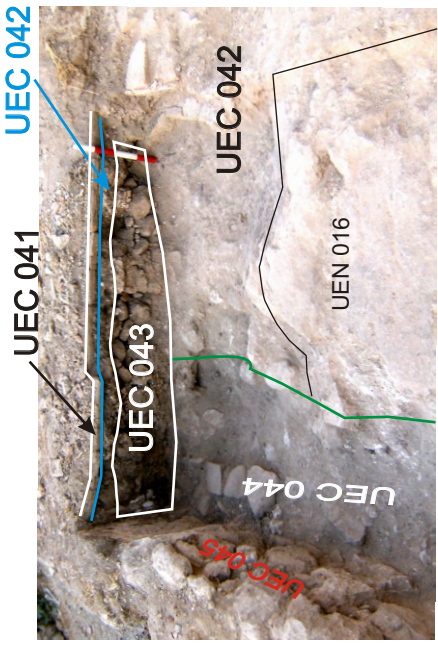
Fotos 11 y 12.- Nivelación del terreno para la habitación.

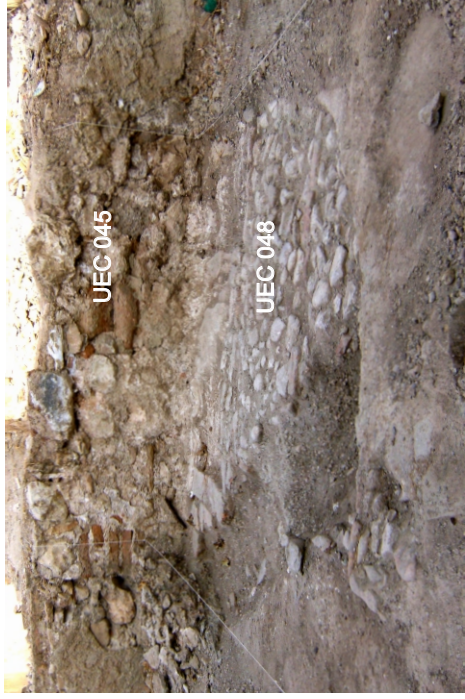
Foto 13.- Vista del muro de mampostería y del empedrado

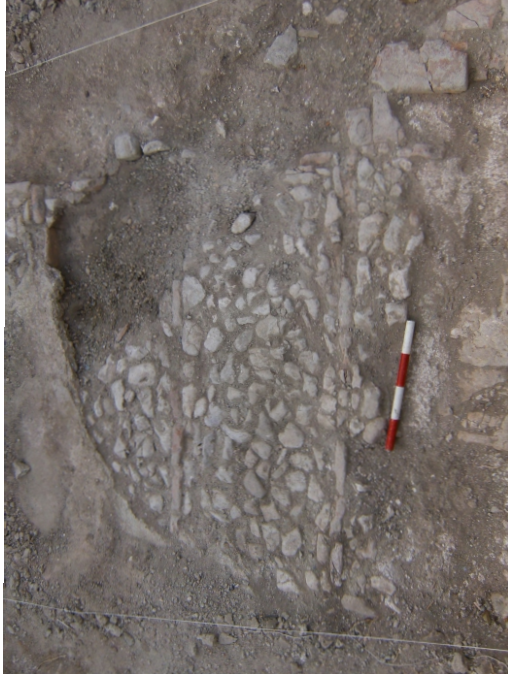
Foto 14.- Vista del empedrado

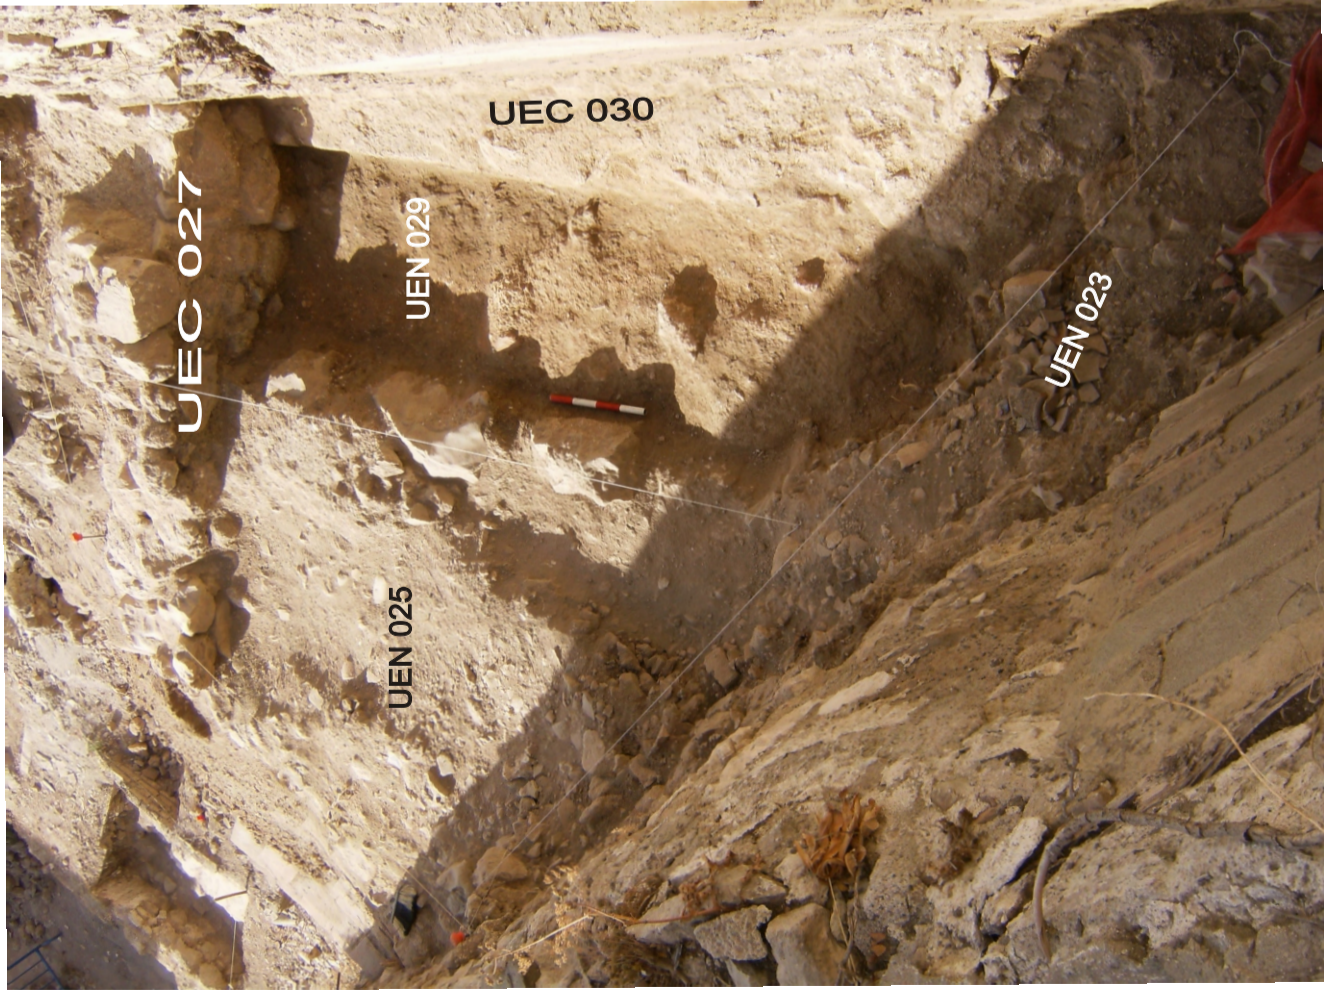
Foto 7.- Vista del Sondeo II

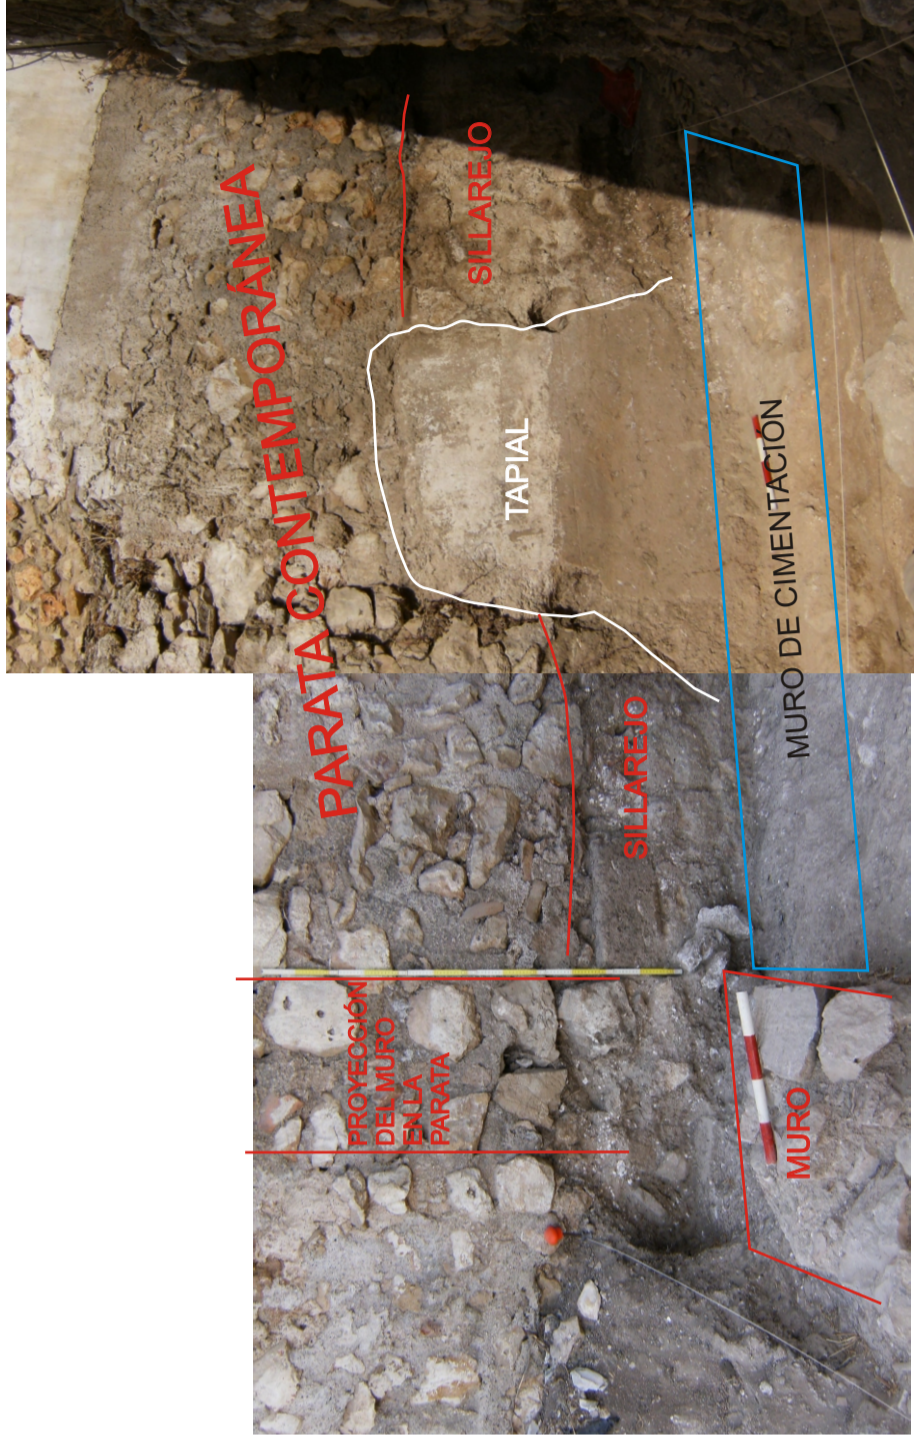
Foto 9.- Vista del muro de tapial y las modificaciones sufridas. Proyección del muro de mampuesto en la parata

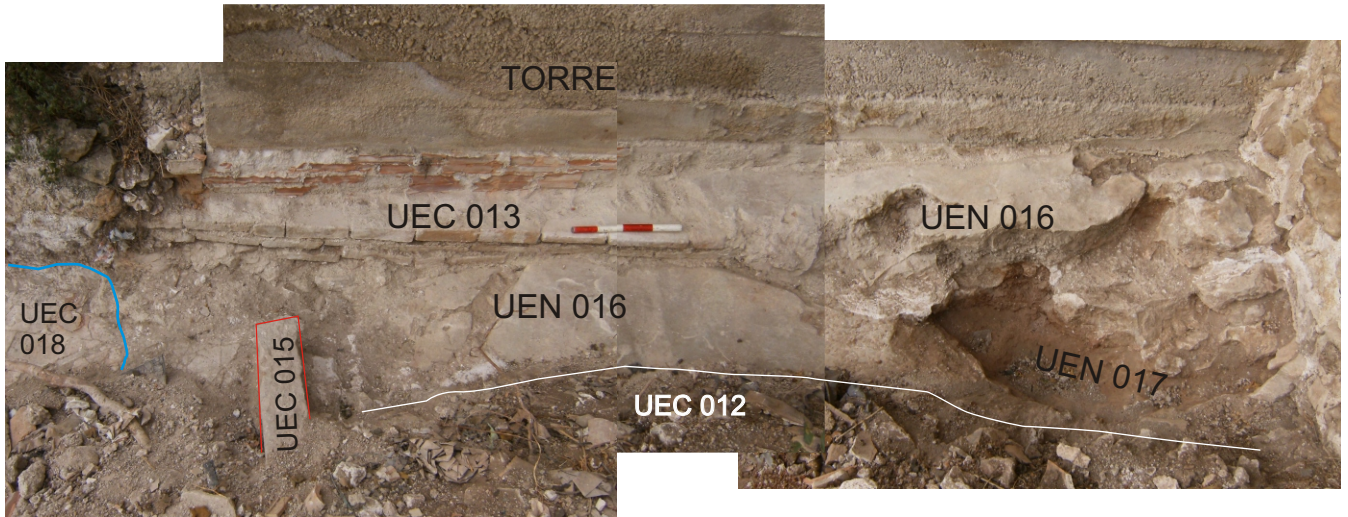
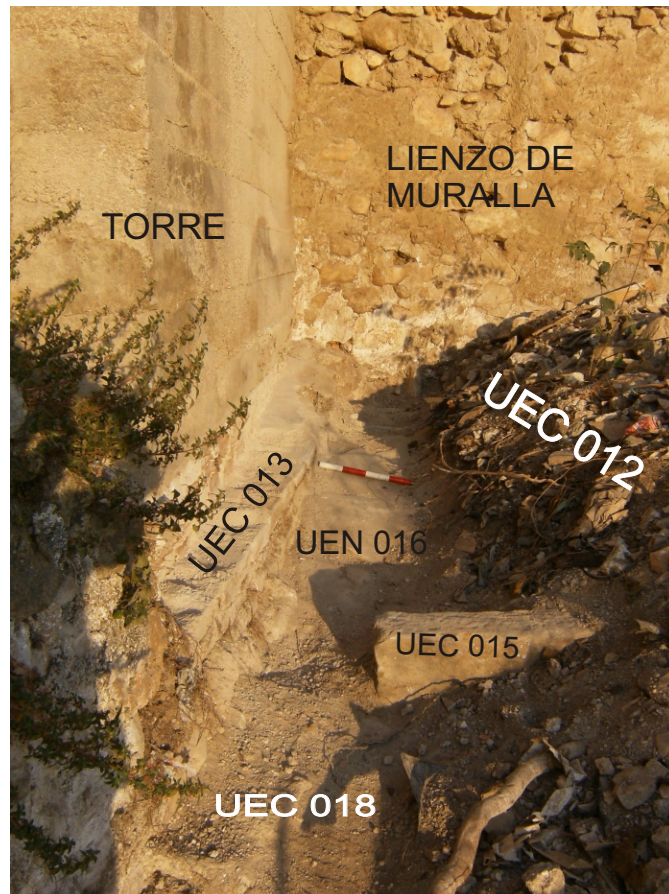
Fotos 5 y 6: Plataforma I: trinchera junto a la torre

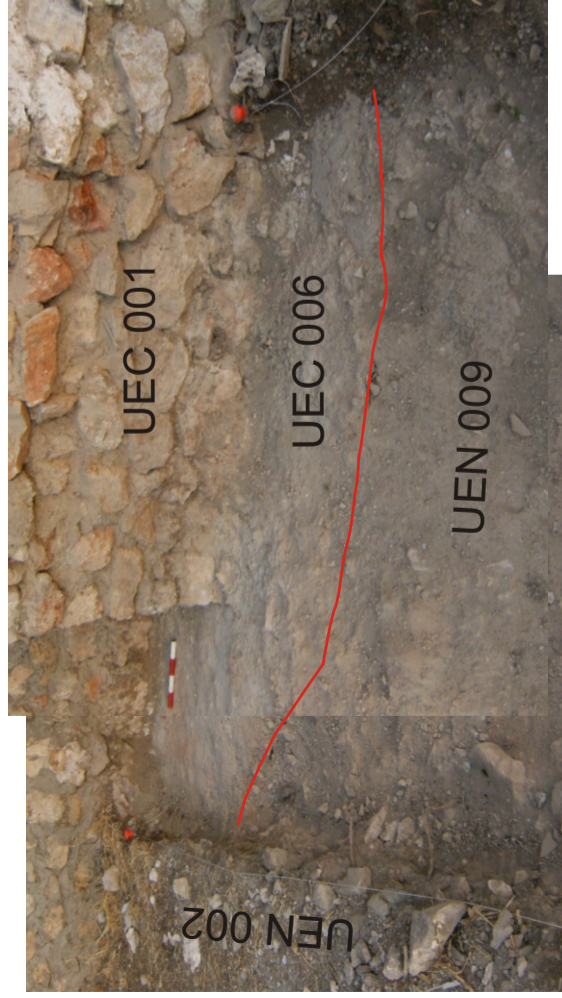
Foto 2.- Vista de la reconstrucción moderna de la muralla, con la cimentación de hormigón

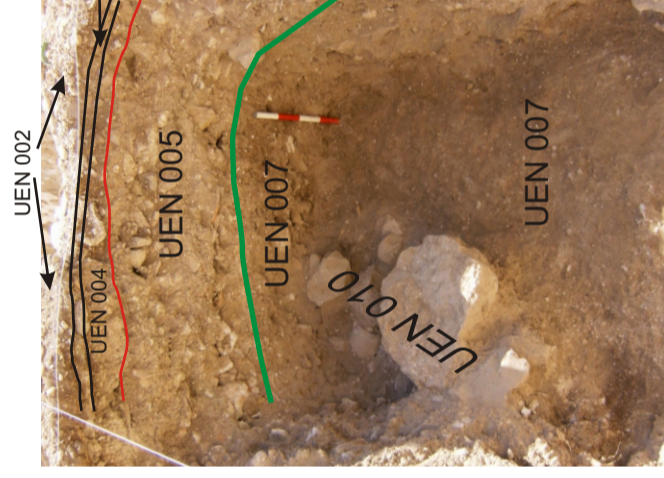
Foto 3.- Vista del Perfil oriental

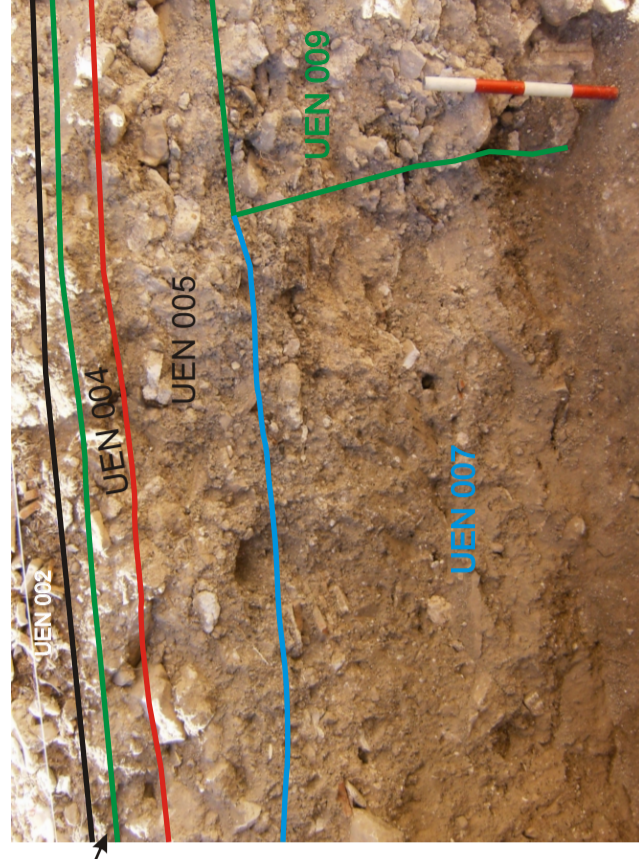
Foto 4.- Vista del Perfil meridional
