# **ANUARIO ARQUEOLÓGICO DE ANDALUCÍA**

## **INTERVENCIÓN ARQUEOLÓGICA PREVENTIVA EN EL ARC DEL ALBAICÍN DE GRANADA**

**ANTONIO BURGOS JUÁREZ  
DOLORES PUERTA TORRALBO**

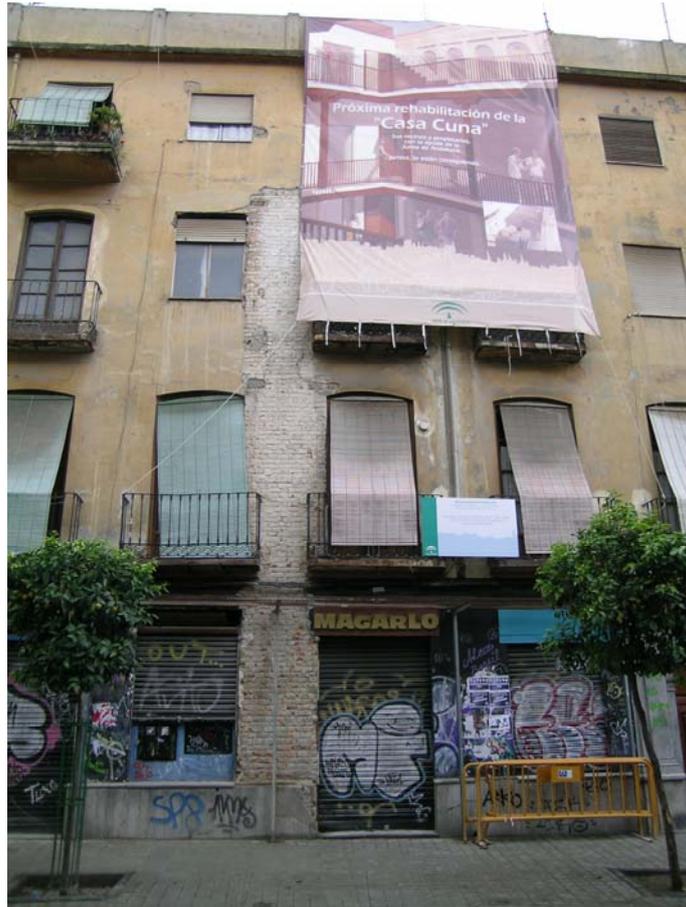
LAM.1.- CASA CUNA. CALLE ELVIRA Nº 87

La fachada principal esta construida a base de ladrillos macizos trabados con mortero de arena con una especie de cemento en muy poca proporción y calidad. Las medidas de los ladrillos es de 28 cm. de largo por 14 cm. de ancho y 6 cm. de grueso. La separación entre los ladrillos es de 1 cm. toda la fachada está revestida con mortero que cubre por completo los ladrillos. La planta baja presenta un zócalo de piedra.

La fachada a la calle Elvira, presenta cuatro plantas (planta baja más tres), con un gran número de vanos.

La planta baja presenta cuatro puertas y dos ventanas. Las dos puertas de la derecha dan acceso a las viviendas del edificio y las dos puertas de la izquierda dan acceso a dos locales.

La planta primera presenta seis balcones terminados en arco.

La planta segunda presenta cuatro balcones y dos ventanas. Los balcones terminan en arco y las ventanas terminan en dintel. Se distribuyen dos balcones centrales y dos balcones laterales con las ventanas entre los dos balcones centrales y los laterales. Estas dos ventanas en un primer momento de su construcción pudieron tener una terminación superior en arco como los balcones.

La planta tercera presenta dos balcones laterales y cuatro ventanas centrales. En este caso tanto las ventanas como los balcones terminan en dintel. Esta planta se construye en un momento posterior a todo el edificio. Su construcción que se data en torno a los años sesenta del siglo pasado, esta realizada a base de ladrillos trabados con mortero de cemento. Los ladrillos pueden ser macizos colocados en tabla o ladrillos perforados.

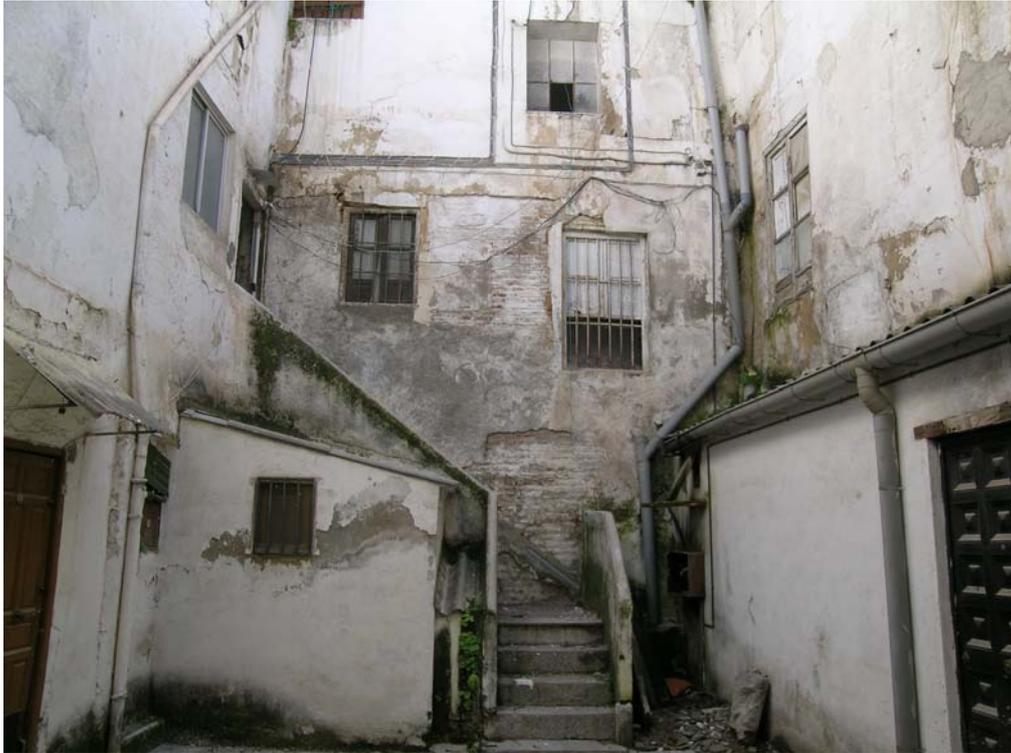
LAM. 2.- MURO INTERIOR ZONA PATIO. CASA CUNA CALLE ELVIRA 87

En la parte interior del muro se han realizado una serie de catas en todas las zonas de la escalera abarcando todas las plantas del edificio. El muro lo podemos dividir en dos zonas, la zona más baja plantas baja, primera y segunda, el muro esta realizado a base de ladrillos macizos con unas dimensiones de 30 cm de largo por 14 cm de ancho y 3 cm de grosor, trabados con mortero. En la zona más alta plantas tercera y cuarta, plantas de nueva construcción el muro es de ladrillos perforados trabados con mortero de cemento.

La parte exterior del muro, al igual que la parte interior, se encuentra muy alterado. Su construcción es a base de ladrillos con unas dimensiones de 30 cm de largo por 14 cm de ancho y 3 cm de grosor, trabados con mortero y enlucidos con mortero.

Hay zonas en las que se apreciaba que podía estar construido a base de cajones de cal, pero son remodelaciones posteriores y solamente cubren los ladrillos en algunas zonas.

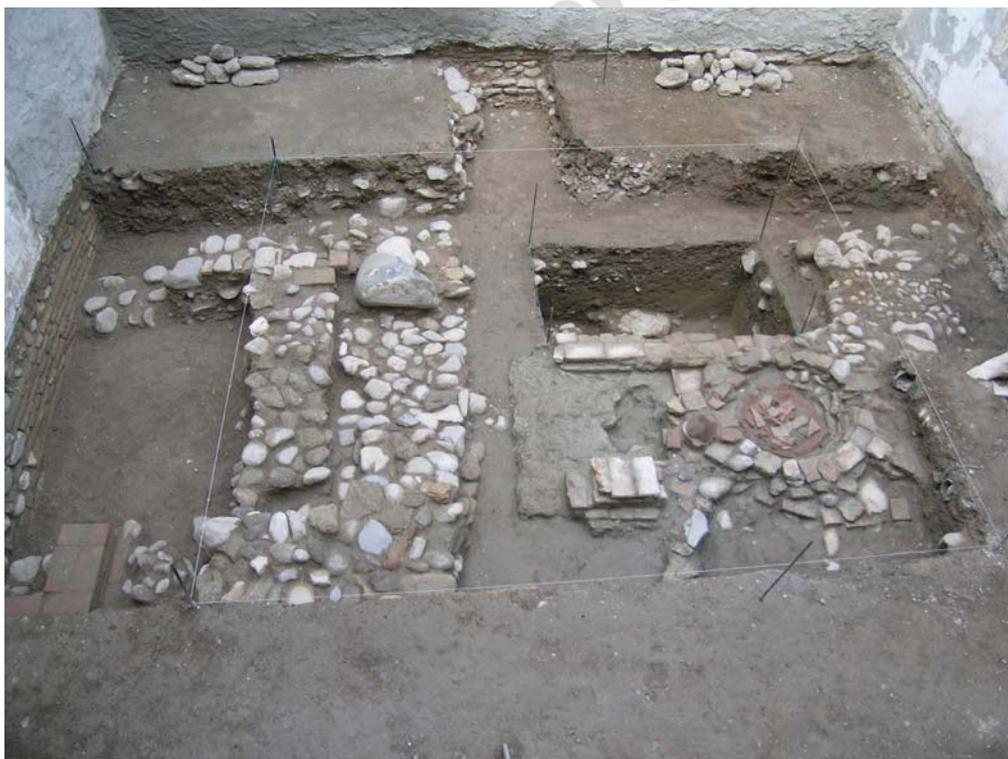
LAM. 3.- VISTA GENERAL SONDEO. CALLE HORNO DE ORO 23

El registro de esta intervención en concreto nos informa que en este solar se produce una ocupación urbana desde época medieval hasta nuestros días. El patio de la vivienda, lugar donde sea ha centrado el estudio arqueológico, nos indica que se ha mantenido su configuración como tal desde el momento que esta zona pasa a formar parte del núcleo urbano de la ciudad de Granada, en época medieval, hasta la actualidad. Anterior a este momento histórico, se documentan rellenos de arena de río acumulados por el paso de corrientes acuíferas, junto con fragmentos cerámicos rodados de época romana procedentes de zonas superiores de este lado del Albaicín. (Sondeo estratigráfico)

La primera fase constructiva encuadrada dentro del período contemporáneo, está compuesta por el suelo del patio realizado con una losa de cemento que se eliminó tras el derribo de las zonas edificables descritas en el proyecto. Bajo él documentamos tres tramos de atarjeas (pertenecientes al mismo período histórico) que formaban parte del sistema de desagüe de la última fase constructiva (E-01, muro de cimentación, E-02, darros, y E-11, pilar). La cerámica documentada es de época moderna-contemporánea. Los niveles estratigráficos se encuentran muy alterados por las fosas de fundación de los desagües.

La E-01 es un muro de cimentación relacionado con la edificación y que bordea el patio de época contemporánea por su cara sur. Se construye sobre la cimentación de otro muro anterior de época moderna. La fase más contemporánea tiene 0'80 m. de anchura y 6'60 m. de largo, que es el largo de la zona de patio excavada. En su lado este, continúa hacia el edificio, uniéndose con el mismo, y hacia el lado oeste, se prolonga hacia el solar colindante. Se construye a base de cantos de pequeño y mediano tamaño, algunos fragmentos de ladrillos y algunos fragmentos de piedra de la Malá.

La E-02 forma parte del sistema de desagüe del último momento cronológico. Se compone de tubos que recogen las aguas fecales de las bajantes de los pisos superiores, realizadas de tubos de atadores, y del water situado en el mismo patio. Los darros son tubos de fibrocemento de 0'20 m. de diámetro.

La E-11 es un pilar de ladrillos relacionado con la última fase constructiva. Son ladrillos unidos con argamasa de cemento y se sitúa en el ángulo sureste del sondeo y junto a la pared sur del patio.

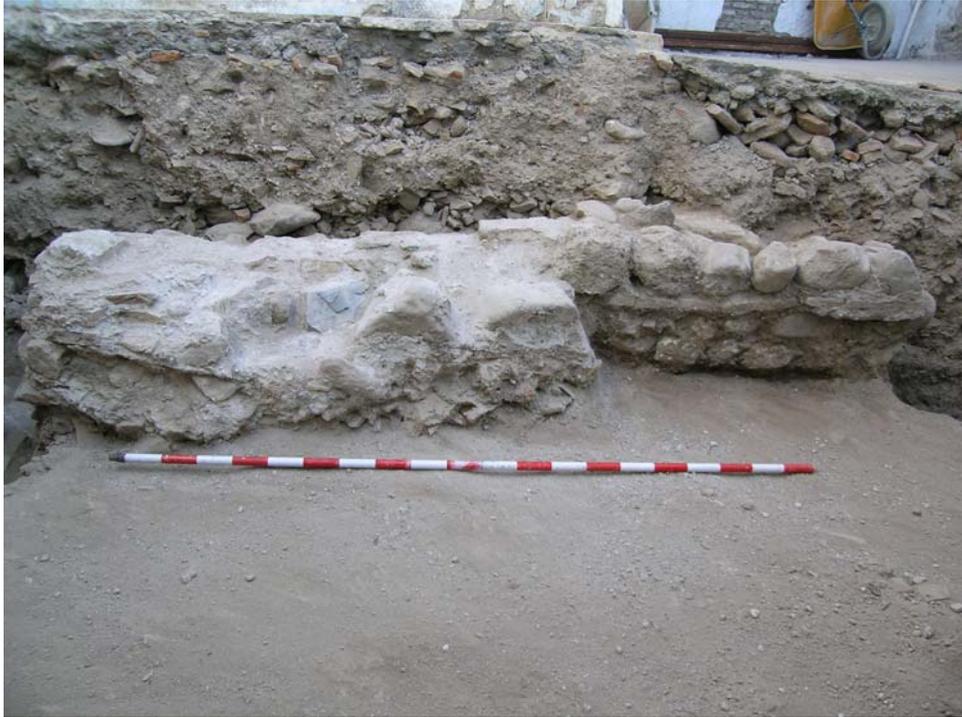
LAM. 5.- SONDEO 1. ESTRUCTURA 2. PLACETA DE SANCHEZ 2-3

Estratigráficamente, bajo los rellenos de la preparación de los pavimentos actuales,

únicamente se ha documentado un potente estrato de relleno con abundante material de restos de escombros y cerámica de época moderna y contemporánea.

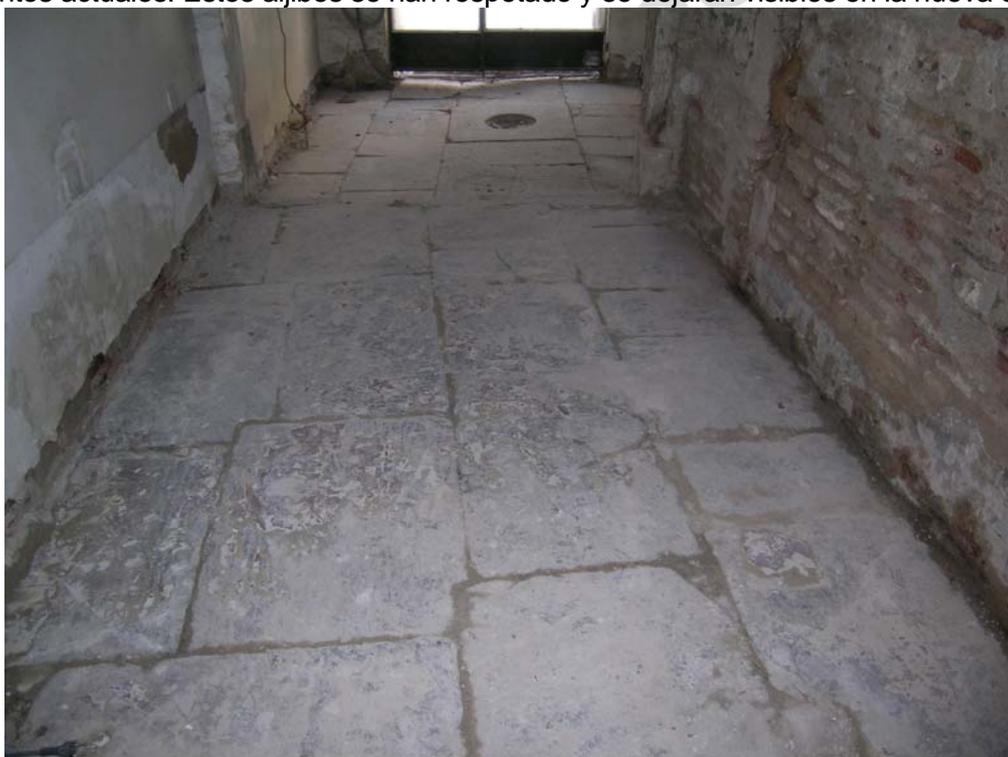
LAM. 7.- ANTIGUAS SOLERIAS Y ALJIBE. CALLE ELVIRA 110

Los resultados han sido negativos ya que a la profundidad a la que se ha llegado no ha alcanzado niveles arqueológicos. No obstante se han documentado dos aljibes bajo los pavimentos actuales. Estos aljibes se han respetado y se dejarán visibles en la nueva obra.

Los aljibes documentados, uno en cada ala del edificio, están formados por una gran vasija de barro cocido con varios tubos de cerámica, que a su vez actúan de brocales.

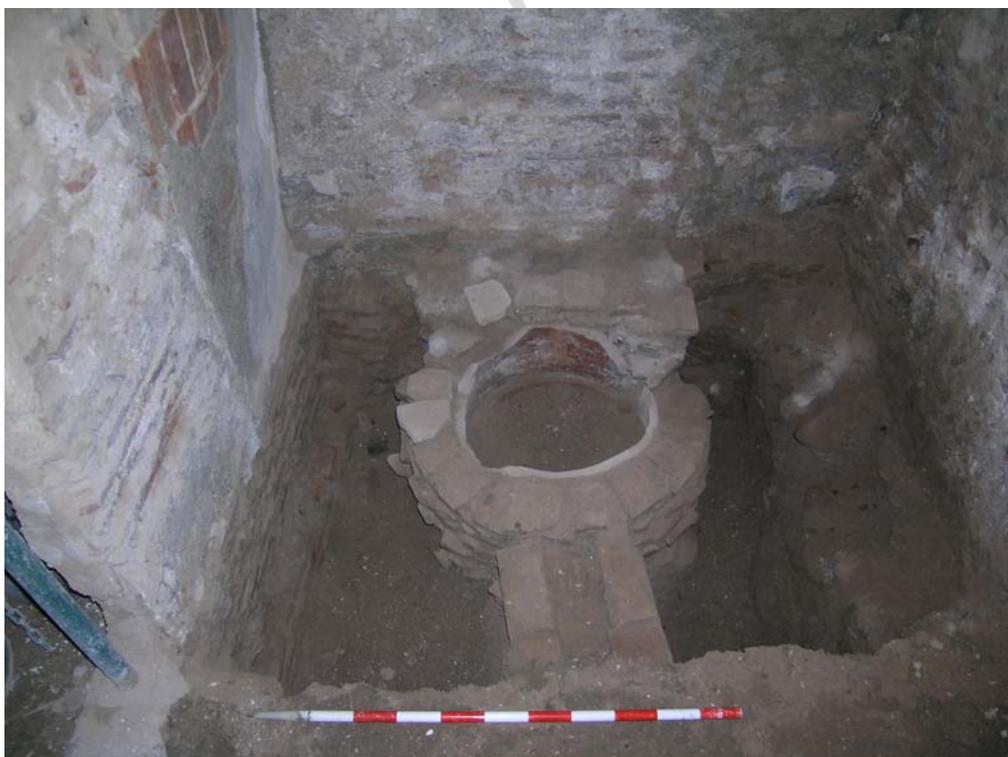
LAM. 8.- SONDEO 1. CALLE ELVIRA 110

La secuencia estratigráfica del sondeo se encuentra fuertemente alterada por los restos de las estructuras documentadas. Por una parte se documentan las cimentaciones del edificio en dos de los lados del sondeo y el resto del sondeo está ocupado casi en su totalidad por los restos de un pozo o aljibe.

El pozo o aljibe esta compuesto por una vasija de barro rodeada por una estructura de restos de ladrillos trabados con mortero de cal. En este pozo desembocaba una atarjea

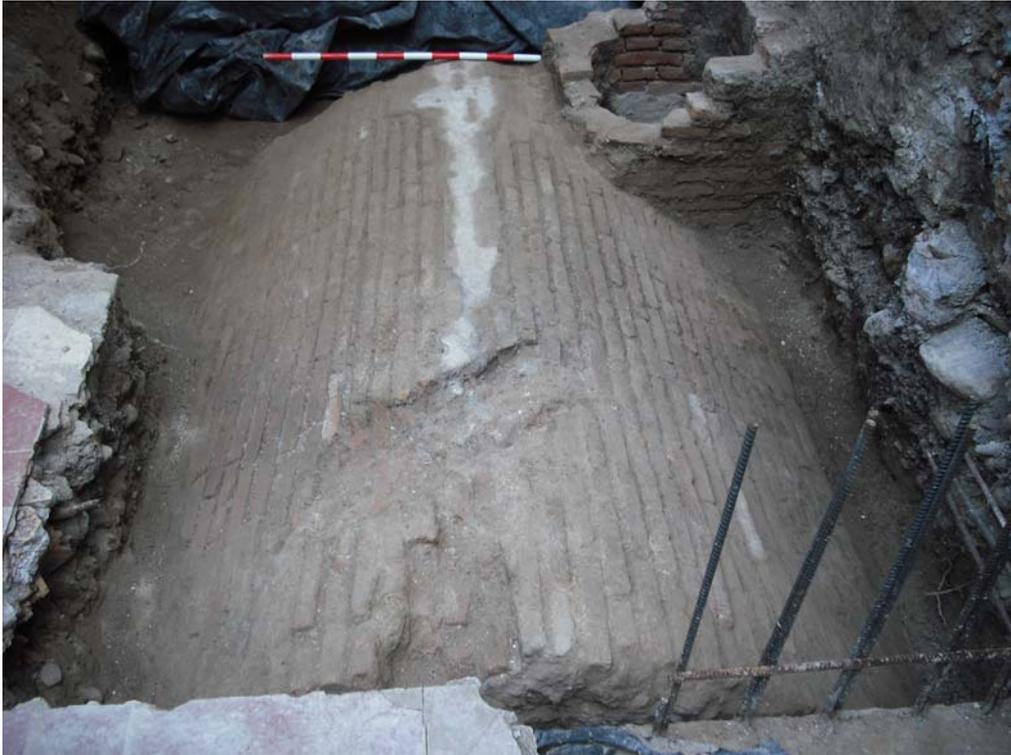
LAM.9.- SONEDO 2. ALJIBE . CUESTA MARAÑAS 26

Situado en la planta baja, en el patio y junto a la escalera de acceso a la primera planta se ha realizado otro sondeo que en este caso coincide con un aljibe. Las dimensiones del sondeo han sido las del aljibe. El aljibe construido a base de ladrillos trabados con mortero y enlucido por el interior con una capa de cemento. La bóveda también de ladrillos con una abertura en una de sus esquinas, para la extracción de agua. Las dimensiones, exteriores, del aljibe eran de 2,70 metros de largo por 2,10 metros de ancho y una altura de 2,00 metros. Las dimensiones interiores eran de 2,30 metros de largo por 1,70 metros de ancho y 1,80 metros de alto. El aljibe, se encontraba relleno con cascajo, con materiales muy recientes y aun contenía algo de agua.

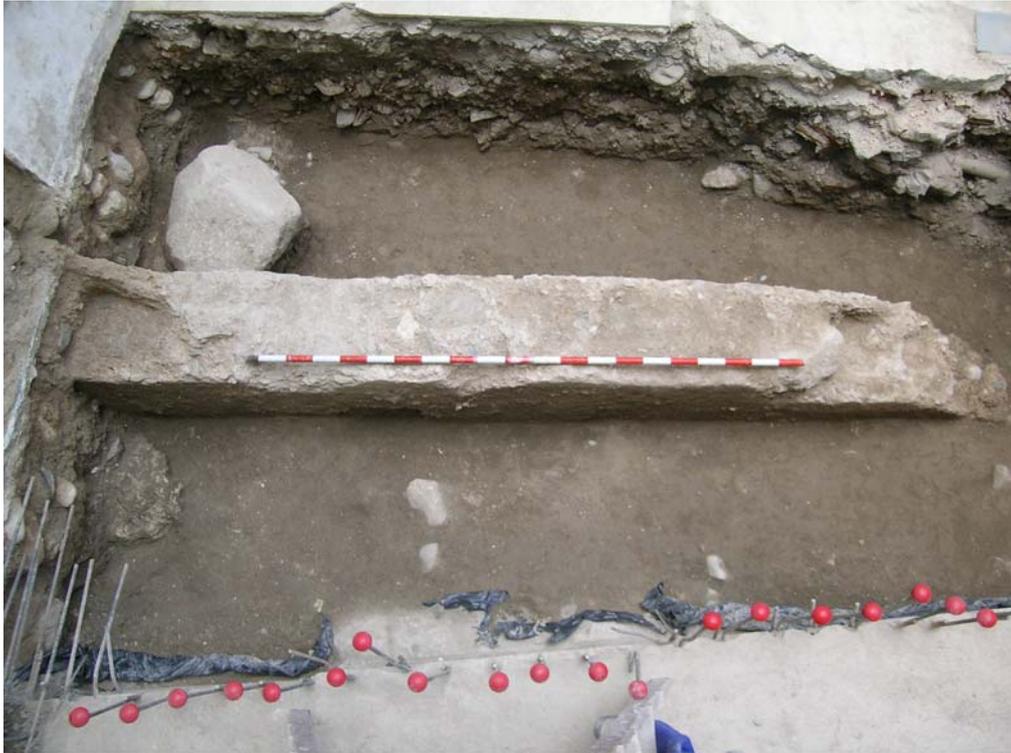
LAM. 10.- SONDEO 3. CUESTA MARAÑAS 26

El tercer estrato, del que bajamos unos 20 centímetros, está compuesto por arena con chinarras y cantos rodados de pequeño tamaño, sin material cerámico. Puede tratarse del sustrato geológico.

Se ha podido documentar un muro de hormigón de cal y arena con cantos rodados, con unas dimensiones de unos 4,00 m. de largo por unos 0,40 m. de ancho y una potencia de unos 0.90 m. de potencia. Este muro, probablemente de época medieval está cortado por las estructuras actuales y no se le ha podido asociar retos de cerámica.
