# **ANUARIO ARQUEOLÓGICO DE ANDALUCÍA**

## **2009**

INTERVENCIÓN ARQUEOLÓGICA PREVENTIVA MEDIANTE CONTROL DE  
MOVIMIENTO DE TIERRAS EN LA IGLESIA DE SAN ANTÓN CON MOTIVO  
DE LA MODIFICACIÓN DEL PROYECTO DE OBRAS PARA EL TRATAMIENTO  
DE HUMEDADES

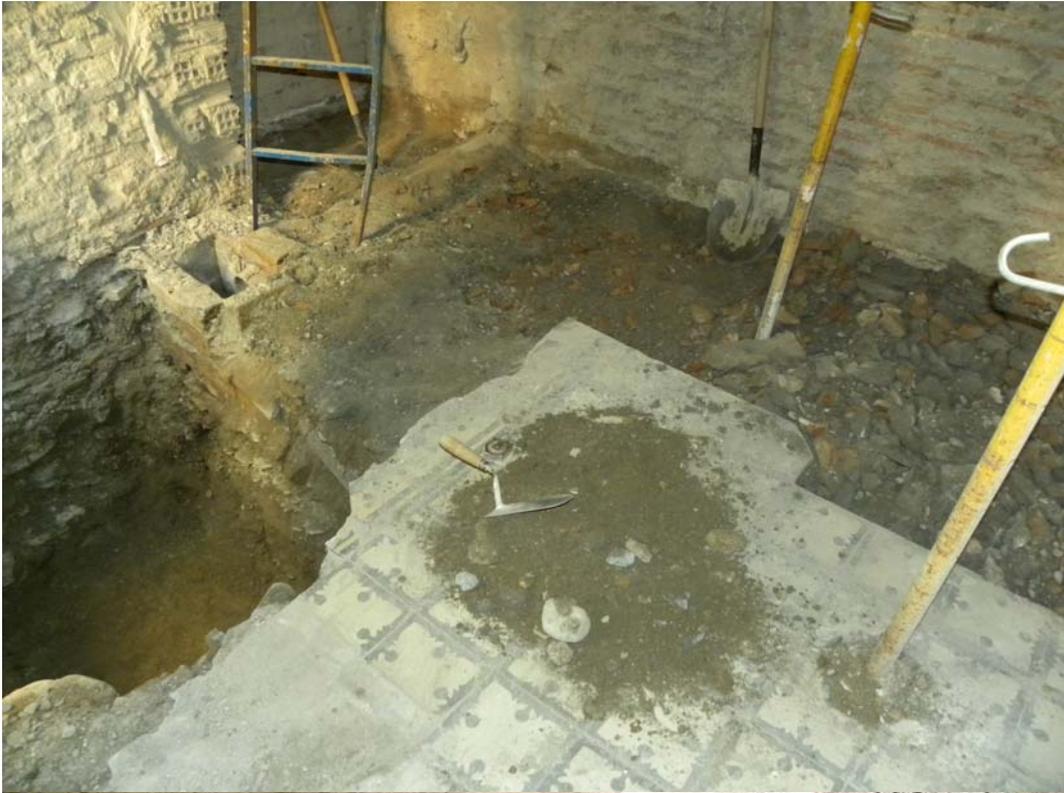
Asimismo, se realizó un control durante la sustitución de la solería de esta habitación, aunque no implicaba ningún rebaje, retirándose tan sólo la solería antigua (Lám.I).

Lám. I. Vista de los trabajos realizados en la Sacristía.

Se realizó un hueco de 1 metro de profundidad x 1,40 metros de ancho aproximadamente para la construcción de la cimentación del cuerpo de escaleras. Bajo la solería apareció una nivelación de grandes cantos, que se documentó también durante la sustitución de la solería en el resto del edificio. Este nivel de piedras se asentaba directamente sobre un nivel de relleno contemporáneo sin restos arqueológicos.

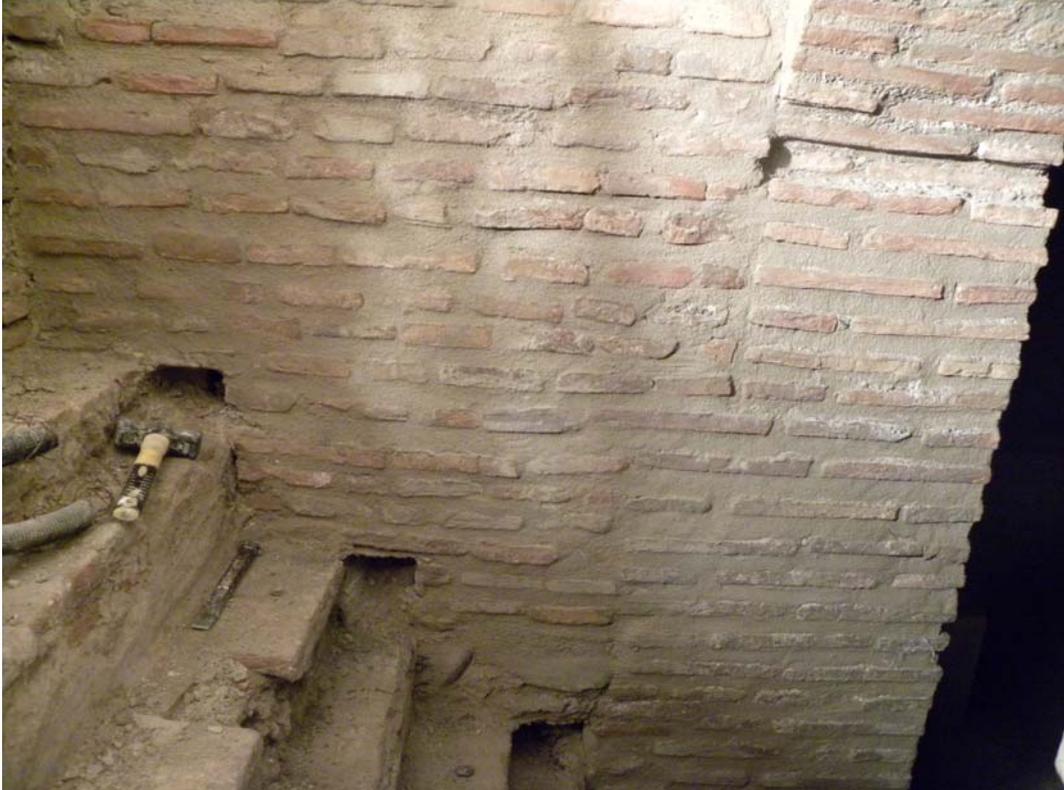
Seguidamente, se procedió a la restauración de la fábrica original (ladrillo y mampostería) del interior de la cripta y la actuación en el peldañado y los paramentos verticales del acceso a la cripta (Lám.II).

Lám. II. Vista de los peldaños modificados en la cripta.

Hay que destacar que, durante el proceso de limpieza y restauración de los peldaños, se pudo documentar la presencia de unos huecos en las paredes, al nivel de los

escalones, tanto a izquierda como a derecha, los cuales se interpretaron como los engarces donde habrían ido colocados unos mamperlanes de madera, a nivel del canto de cada escalón, en el anterior uso de la cripta como lugar de enterramiento. Efectivamente, esta interpretación ayudó a entender la estrechez que se veía en cada escalón, a falta de este accesorio, del cual no se supo su paradero. Por lo tanto, se aprovechó esta situación para restituir los mamperlanes desaparecidos y así darle un cuerpo a los escalones lo suficientemente ancho para un acceso más cómodo y seguro a la cripta.

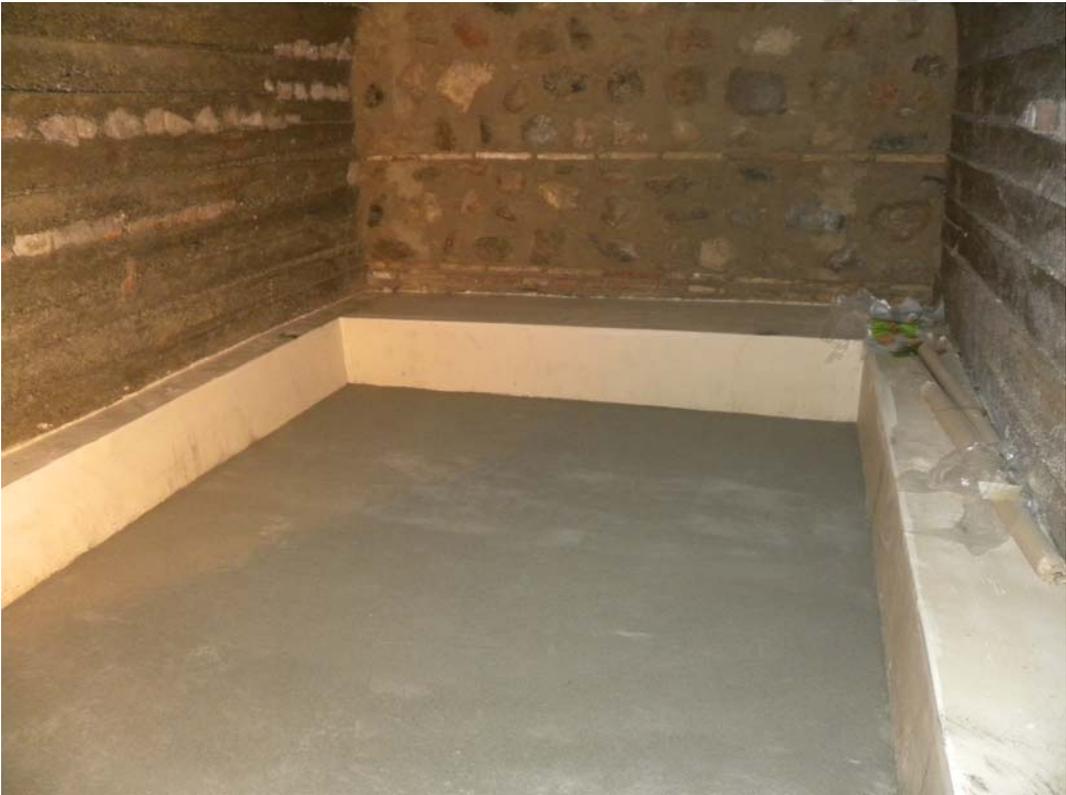
En cuanto al suelo de la estancia, se controló la protección de los restos de cal original en el pavimento (UE- 122) mediante la interposición de un geotextil y una nueva capa de mortero de cal pulido (Lám.III).

Lám. III. Vista de las modificaciones del suelo de la cripta.
