ANUARIO ARQUEOLÓGICO DE ANDALUCÍA

Control arqueológico de las obras para el encauzamiento del Barranco Hondo (Granada).

Elena Navas Guerrero y Blanca Dorador Muñoz

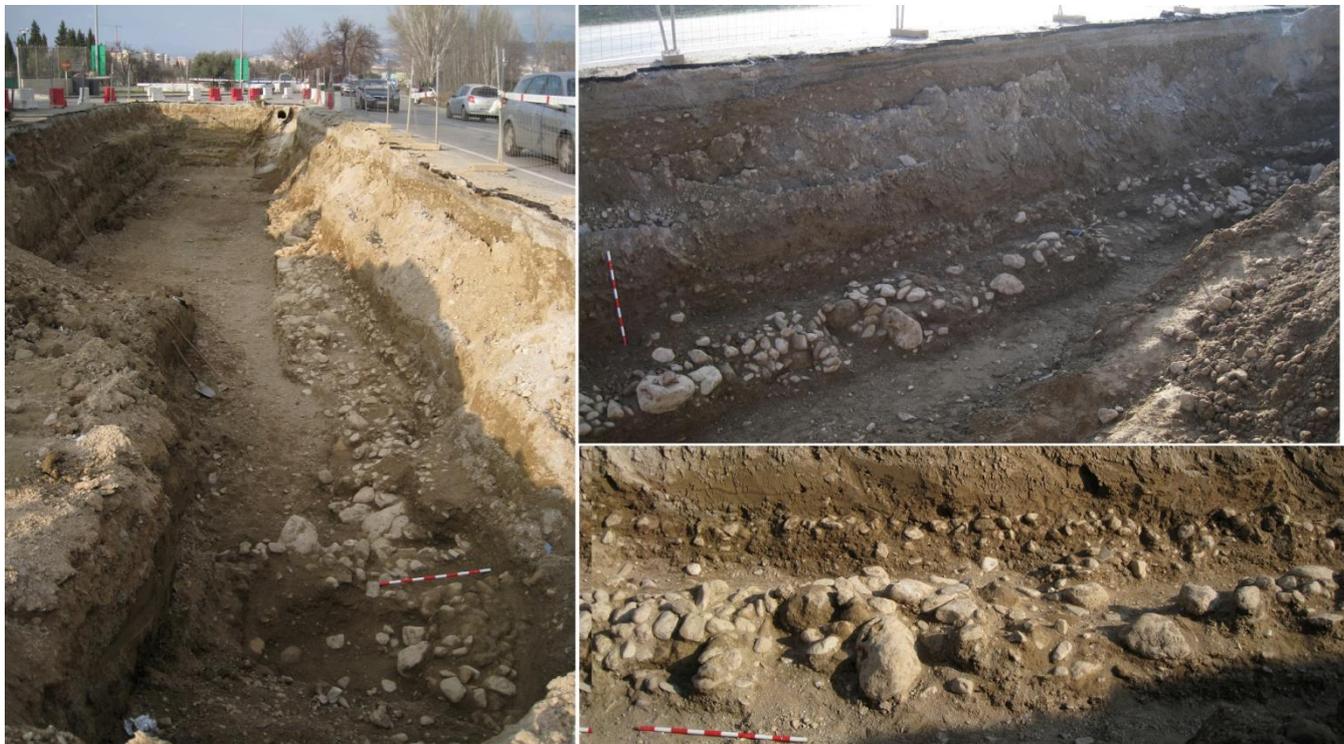
Un ejemplo lo tenemos entre los PK0+100 y PK0+52, donde se han documentado los restos de un camino antiguo, que transcurre a 2.70m bajo la carretera actual y ha conservado al menos 48m de longitud; la técnica de construcción ha consistido en utilizar grandes piedras de río de gran tamaño, en torno a los 60cm y 80cm, que sirven de base y conforman un talud para sobre elevar el camino 1m, sobre las que se apisonan diferentes capas de tierra y por último colocan el empedrado, con cantos rodados de 10cm, colocados en vertical y trabados con tierra. Por su posición estratigráfica pertenecería a época Moderna. El camino transcurre a lo largo del Perfil Este,

sobresaliendo 2m del mismo. Tiene dirección N-S y no contiene inclusiones de restos artefactuales o ecofactuales.

Ilustración 2: *Restos de un antiguo camino de piedra situado entre PK0+100 y PK0+52*

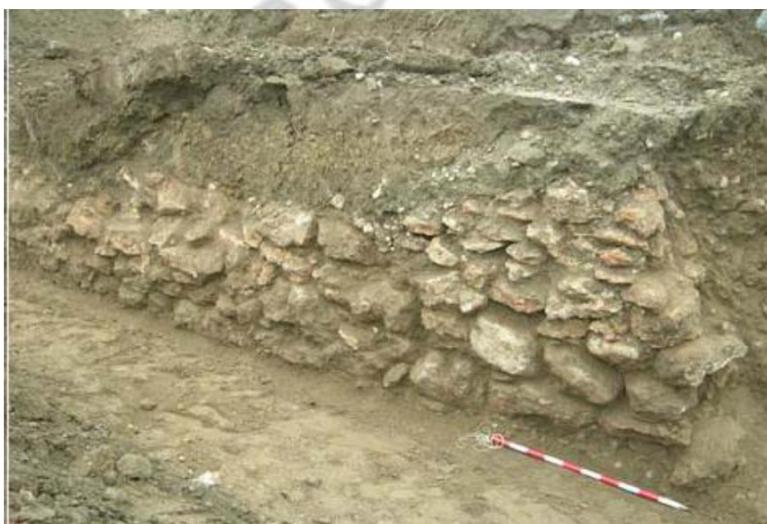
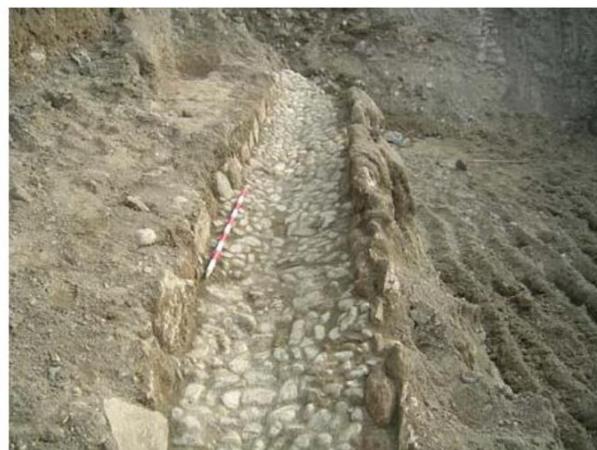
La rampa más moderna, está ubicada a 1.5m de la superficie actual, con una profundidad en la base de 3.20m. Tendría una longitud original de al menos 12m, pero conserva una longitud de 9m, con una altura de 1.30m junto al perfil Norte y va descendiendo hasta llegar a los 15cm en el extremo Norte. Está elaborada con un muro de mampuesto, formando una única cara del muro por el lateral Oeste, conteniendo la tierra de cultivo por el lateral Este. La piedra es angulosa, de gran tamaño en la base y tamaño medio en el resto del alzado; es de color pardo rojiza, procedente posiblemente de las canteras de La Zubia. Colocada con aparejo irregular y trabada con tierra. Es de época contemporánea.

elaborada con laterales de lajas de piedra de gran tamaño, dispuestas en vertical y trabadas con tierra, que son del mismo tipo que la del muro de mampuesto de la rampa; y una base de cantos rodados de pequeño tamaño (10cm), trabados con tierra. El empedrado se inclina suavemente hacia el centro de la canalización. Hay tramos en los que se aprecia un refuerzo de los laterales de la canalización. La base está situada a una profundidad de 2,40m y en el extremo norte, la base está situada a una profundidad de 2,65m; su anchura también varía, pasando de los 80 cm, hasta 1m. Está orientada NW-SE.

Ilustración 3: *Rampa y acequia*

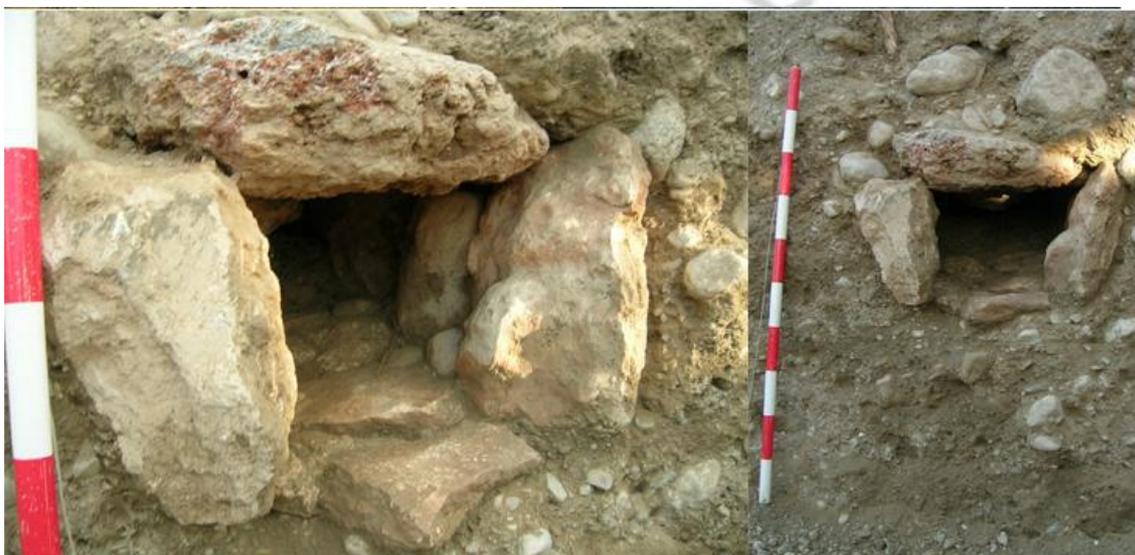
En el Perfil Este, localizada en el PK0+350, aparece una canal hecha con piedras de caliza de color rojizo. La base está a una profundidad de 3,95m, tiene una anchura de 23cm en la base y 33cm en la cubierta, con una altura de 35cm. Se encontraba parcialmente colmatada con 15cm de sedimento limoso y restos de raíces. Los laterales son lajas de piedras colocadas en vertical, la cubierta está hecha con una única fila de lajas colocadas en horizontal, mientras que en la base se han colocado dos filas de piedras en horizontal. Parece tener insertado al interior restos de un atañor de cerámica. La dirección es NE-SW, buscando la desembocadura en la acequia. Se conserva en el perfil Oeste sin que las obras le afecten.

Ilustración 4: *Canalización realizada con lajas de piedra.*

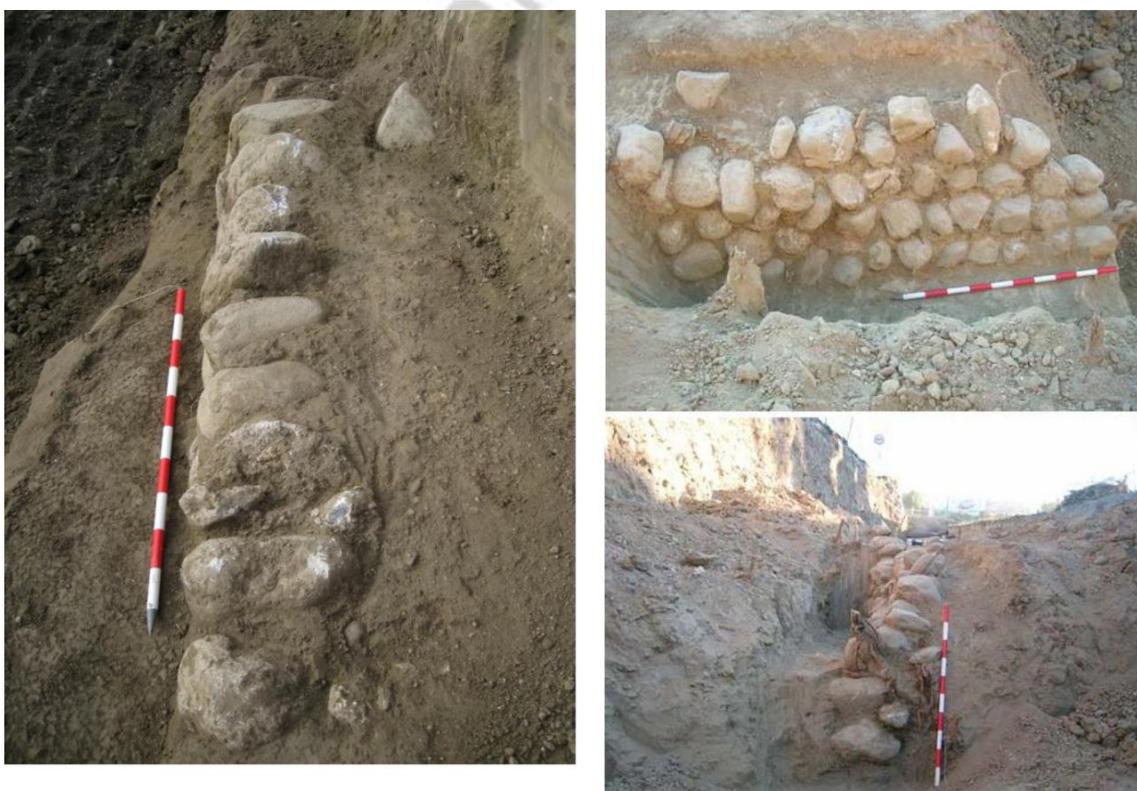
Perfil Este por el extremo Norte. Conserva un total de 8 hiladas de piedra de río de mediano tamaño, careando solamente por el lateral Este. Tiene una longitud de 9.70m, con una anchura máxima de 50cm. La profundidad a la que se encuentra es de 3.20m de la superficie, y conserva una potencia de 1.30m. Las piedras están trabadas con tierra limosa, muy compactada, de color marrón pardo rojizo, incluyendo algunos fragmentos de material de construcción, muy diferente a la tierra que soporta la parata, de color pardo grisáceo de tonalidad oscura, quizá por la mayor concentración de materia orgánica.

Existe otra parata, realizada con un muro de mampuesto, que conserva 1.20m de altura, en siete hiladas de piedra de río, de gran tamaño en la base (dos primeras hiladas), y mediano tamaño en la parte superior. Está situado a 4m de profundidad (la base) y 2.80m (la superficie). Tiene una longitud de 9m. Lleva una dirección SE-NW, desde el perfil E de la excavación, se traslada 2m hacia el W. Las piedras están trabadas con tierra limo-arcillosa, muy compactada, de color marrón claro (beige). No contenía material inmueble asociado.

Ilustración 5: *Antiguas paratas de cultivo.*

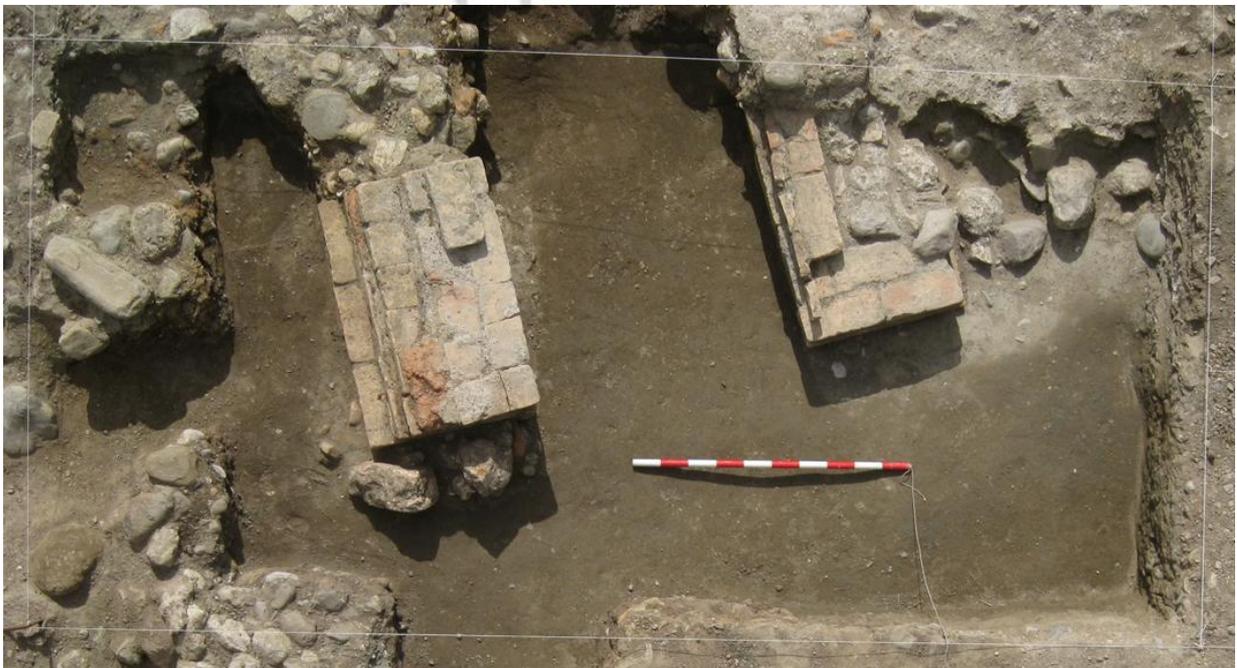
Durante el desarrollo de la excavación arqueológica se han podido identificar los restos de ocho estructuras, así como la dispersión de grandes cantos rodados, pertenecientes a lo que en algún momento fue la cimentación de una edificación. Las estructuras identificadas pertenecen a restos de la cimentación de muros, así como a tramos de una red de saneamiento realizada con atanores.

La gran mayoría de los restos estructurales están desmantelados desde antiguo, quizá reutilizaron los materiales para construir edificaciones cercanas. Por tanto tenemos una amplia superficie cubierta de piedras de gran tamaño, procedentes de los restos de cimentación desestructurados. Por la trayectoria de la dispersión de las piedras, podemos pensar que se trata de un muro con orientación Norte-Sur, con muros transversales adosados, orientados E-W que tienen su desarrollo hacia el perfil Este, bajo la actual carretera Granada-Los Ogíjares. Estas estructuras conforman tres Complejos Estructurales, que son estancias pertenecientes a dos Grupos estructurales diferentes, uno situado en la zona Sur de la excavación y otro en la zona Norte.

Ilustración 6. *Restos arqueológicos de la Excavación arqueológica n°1*

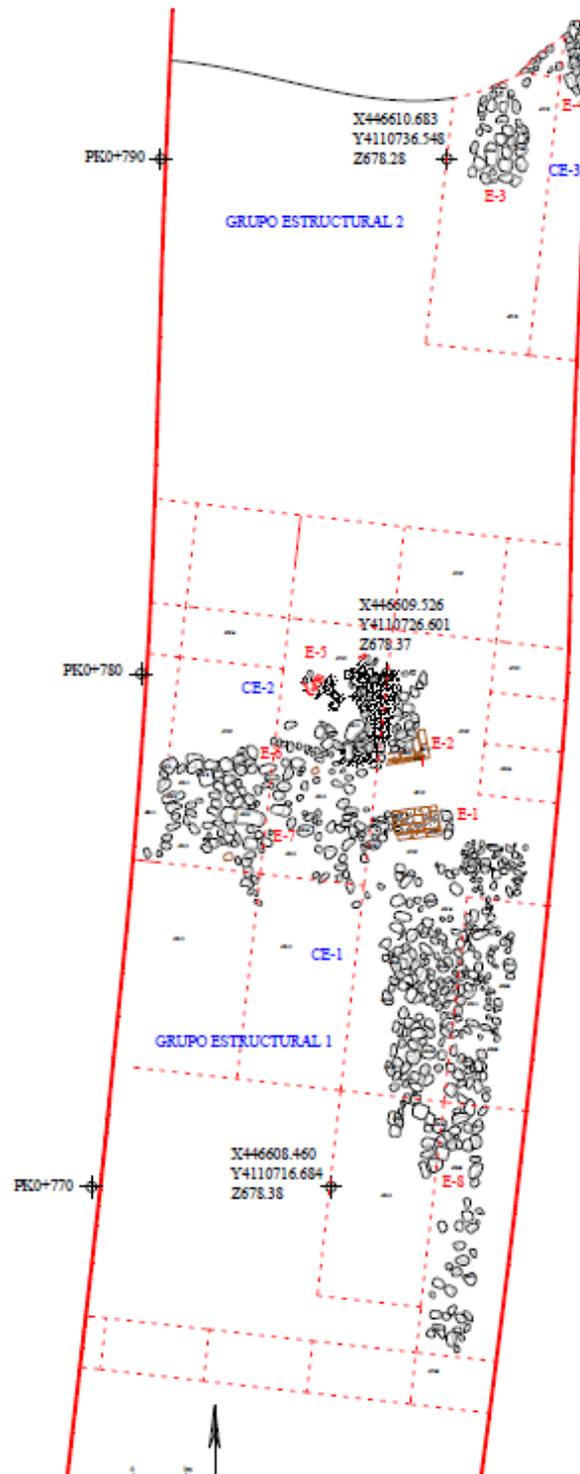
La delimitación de los restos arqueológicos queda concretada entre el PK0+765 y el PK0+795 y están comprendidos entre los puntos de coordenadas UTM: X446610.683, Y4110736.548 al Norte y X446608.460, Y4110716.684 al Sur, siguiendo el Sistema de Referencia ED50, Huso 30 Norte.

Ilustración 7: *Planta final de excavación.*

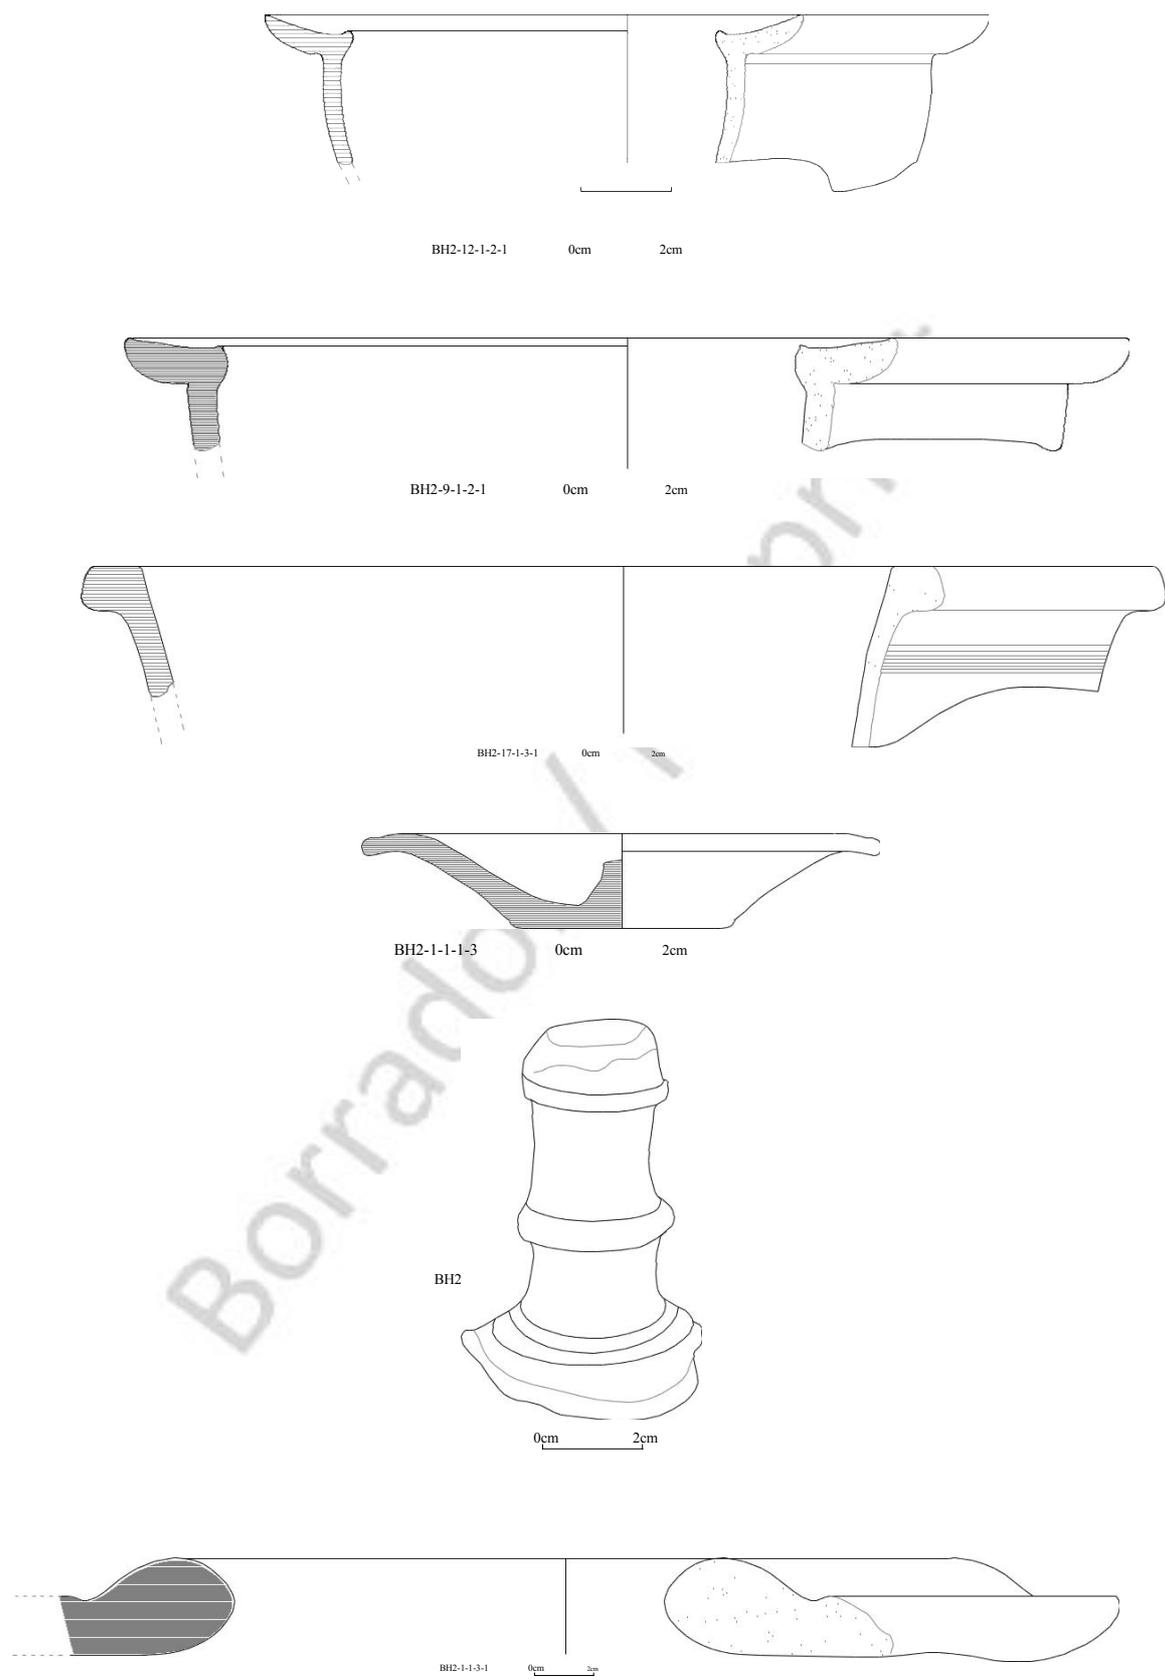
Como ejemplo de vajilla de cocina están estas dos cazuelas, de formas abiertas, con el borde en ala y de superficie vidriada. Ambas recuperadas asociadas a la base de las cimentaciones.

Ilustración 8: Lámina de restos cerámicos pertenecientes a la excavación n°1

Como ejemplo de vajilla para la iluminación, está este fuste de candil de pie alto, con forma cilíndrica y pared externa moldurada. La superficie está vidriada en verde.

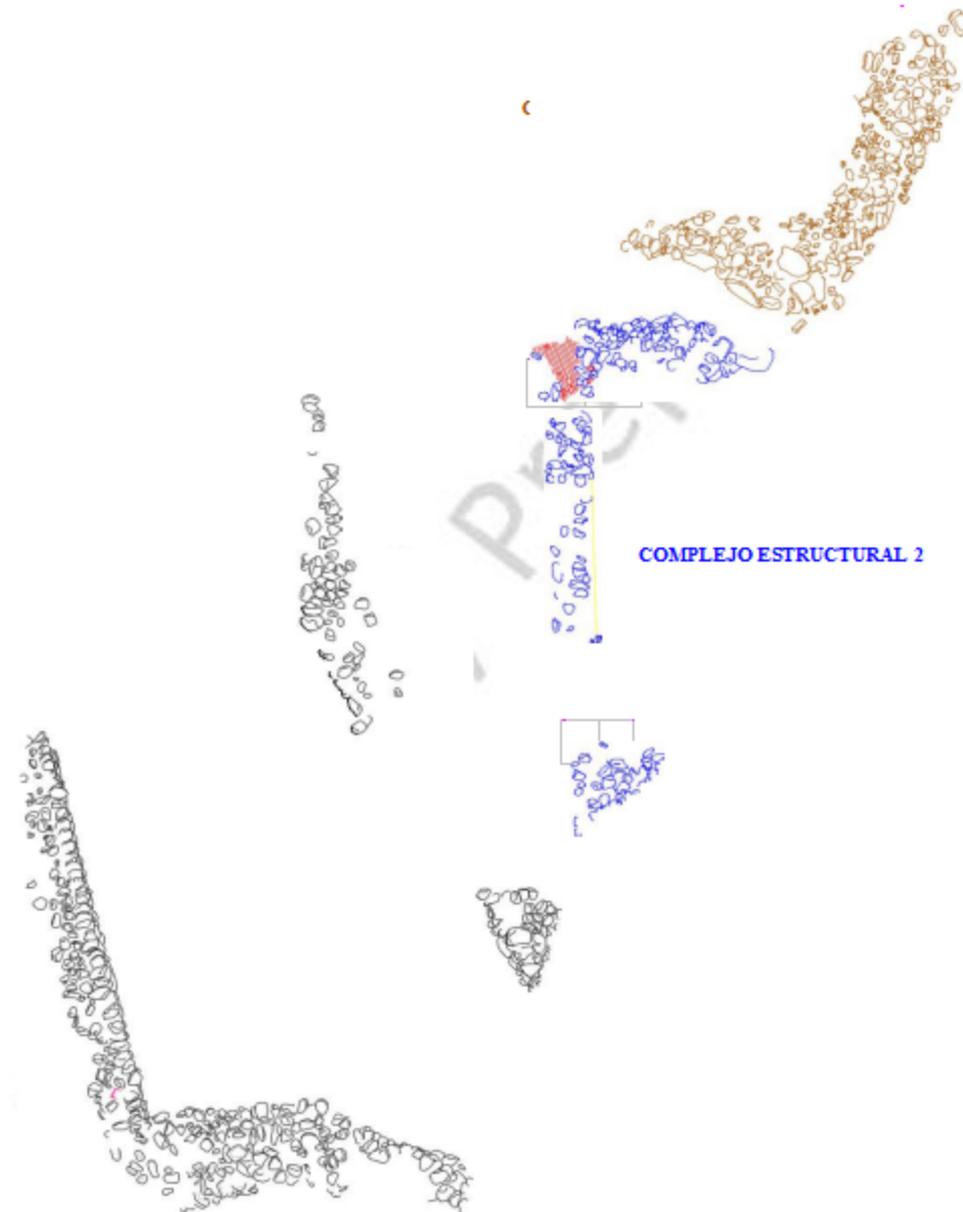
Las estructuras constituyen 3 Complejos Estructurales (CE), al formar tres posibles estancias independientes y separadas entre ellas, que pertenecen a un mismo

Grupo Estructural (GE); es decir, que se trata de los restos de un edificio con tres grandes estancias, de al menos 25m² cada una.

Ilustración 9: *Planta que recoge los complejos estructurales de la excavación n°2*

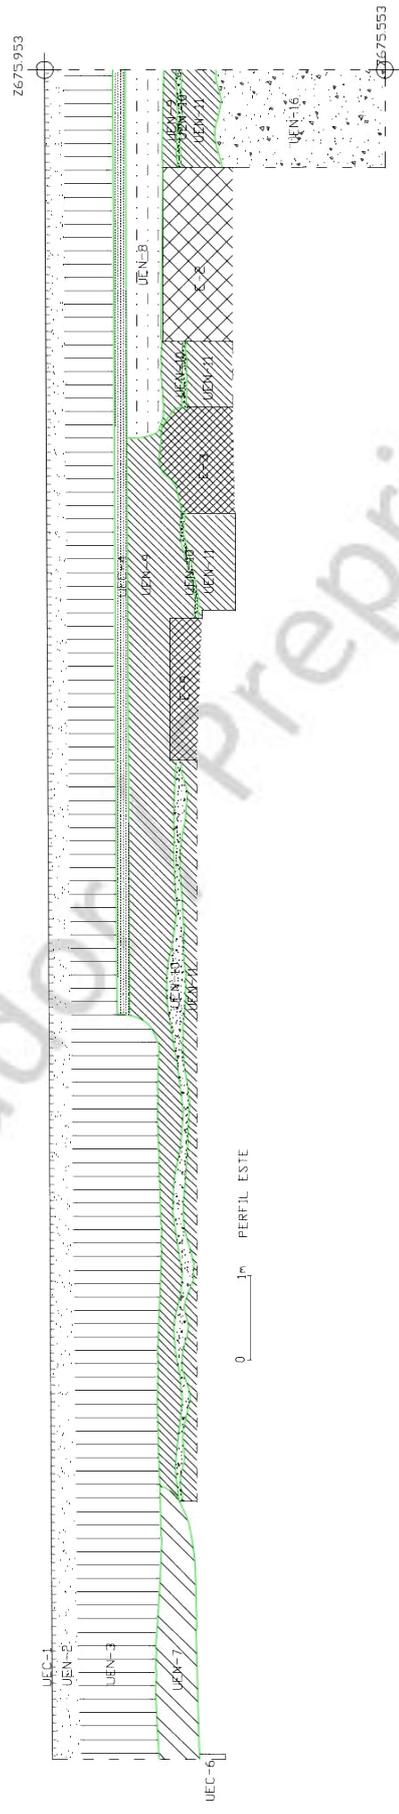
La lectura que puede hacerse de la secuencia estratigráfica es la horizontalidad de potentes estratos naturales, formados por distintos episodios de inundación, que van acumulando sedimento procedente de las colinas cercanas. Estos estratos naturales se van a ver bruscamente alterados por remociones de tierra de gran envergadura realizados durante la última década.

Ilustración 10: Perfil Este de la excavación arqueológica n°2

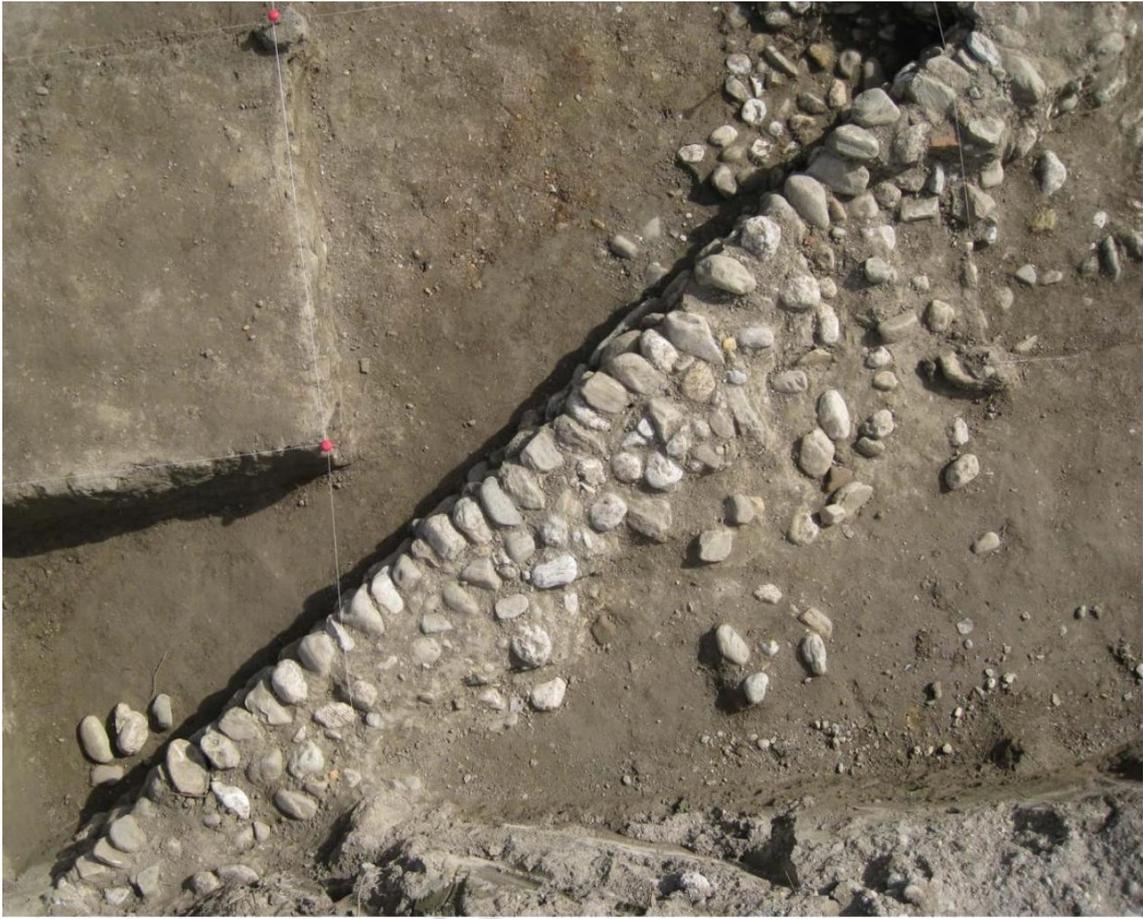
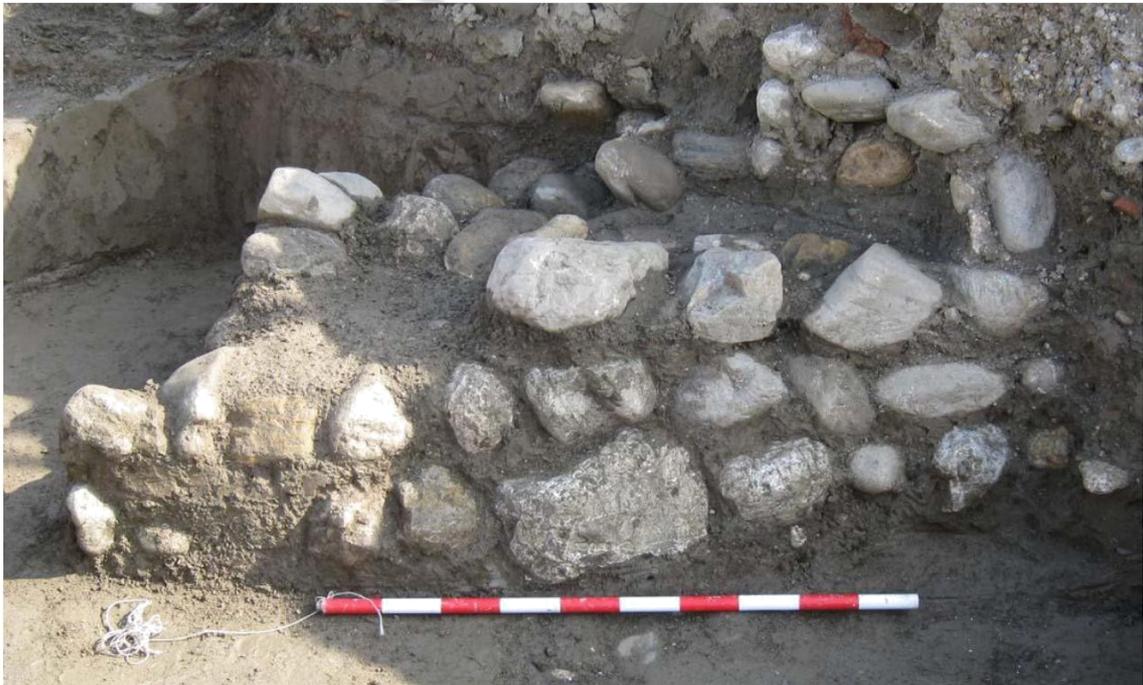
La técnica constructiva es de muros que sólo carean por el lateral interior; lo que da a entender que la superficie interna estaba rebajada con respecto al exterior; están elaborados con cantos rodados de mediano y gran tamaño trabados con el propio limo del entorno. La cimentación parte de la zona en contacto con la zahorra del sustrato natural, y se extiende por superficies que son limos. Los derrumbes que han volcado hacia el interior de las estructuras llegan casi hasta la base de las mismas, lo que hace pensar que la cimentación es a modo de zócalo y que el nivel de suelo estaba en la misma base de la cimentación. Esto quizá explique el hecho de que uno de los muros de cimentación aparezca revocado hasta la base. Esta forma de cimentar ya la hemos observado durante la demolición del Cortijo del Jueves, que carecía de cimentaciones como elemento subyacente, de manera que alzados y cimentaciones eran el mismo elemento en la base, disponiendo piedras en primer lugar a modo de zócalo de 1m de altura, sobre el que se montaban los alzados hechos con tapial.

Ilustración 11: *Estructuras de la excavación arqueológica n°2*
