Artículo para el Anuario Arqueológico

Título: El torreón noroeste del castillo de Zagra (Granada). Seguimiento arqueológico y análisis arquitectónico

EL TORREÓN NOROESTE DEL CASTILLO DE ZAGRA (GRANADA). SEGUIMIENTO ARQUEOLÓGICO Y ANÁLISIS ARQUITECTÓNICO

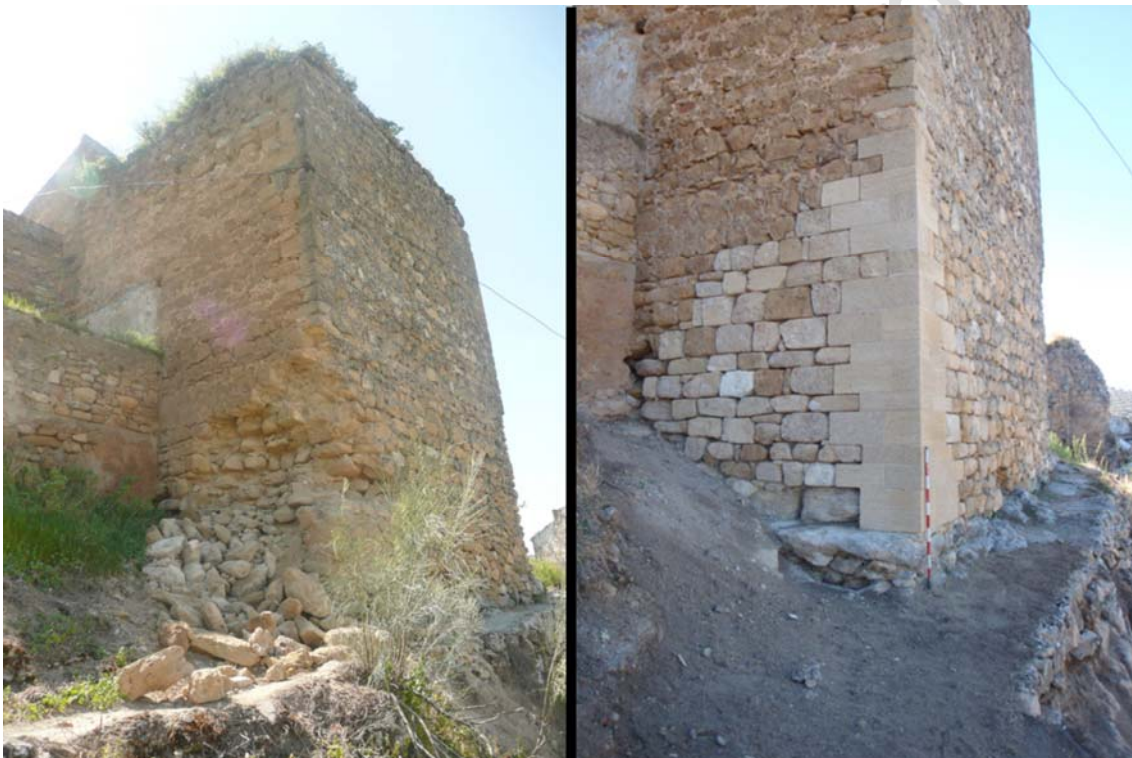
La Torre, al igual que otras partes del castillo, ha sufrido el expolio de los sillarejos de las esquinas para su uso como material de construcción lo que supuso, asimismo, la pérdida de parte de la fábrica de mampostería de los paramentos contiguos. Para evitar el derrumbe de la estructura se realizaron, con posterioridad, trabajos de recalce con mampostería ordinaria en las dos esquinas afectadas. También éstos han sido expoliados en algunos casos. En el año 2009 se produjeron derrumbes de la esquina noroeste del castillo, como consecuencia de la pérdida de estabilidad de la construcción, cayendo piedras sobre el pueblo, por lo que se consideró necesario una obra de restauración que llevó aparejada un control arqueológico y un análisis de los paramentos.

Fig. 2 Torre noreste del castillo de Zagra antes y después de la restauración

esquinas NO y SO presentan sendas reparaciones, realizadas con una mampostería irregular sin concertar. En el caso de la esquina NO, esta reparación es la que al caerse provocó la intervención de consolidación y reparación que motiva este estudio arqueológico. Hay que señalar que ahora esta esquina ha sido reparada con sillares bien escuadrados y tomados con un mortero rosáceo, quedando las hiladas alineadas con respecto a los mampuestos originales, siguiendo un detallado y cuidado trabajo del arquitecto responsable del proyecto de obra. Además se ha optado por no rellenar por completo los huecos entre sillares y mampuestos, con el objetivo de dejar constancia clara y visible de la parte ahora incorporada y que así no se confunda con la obra original.

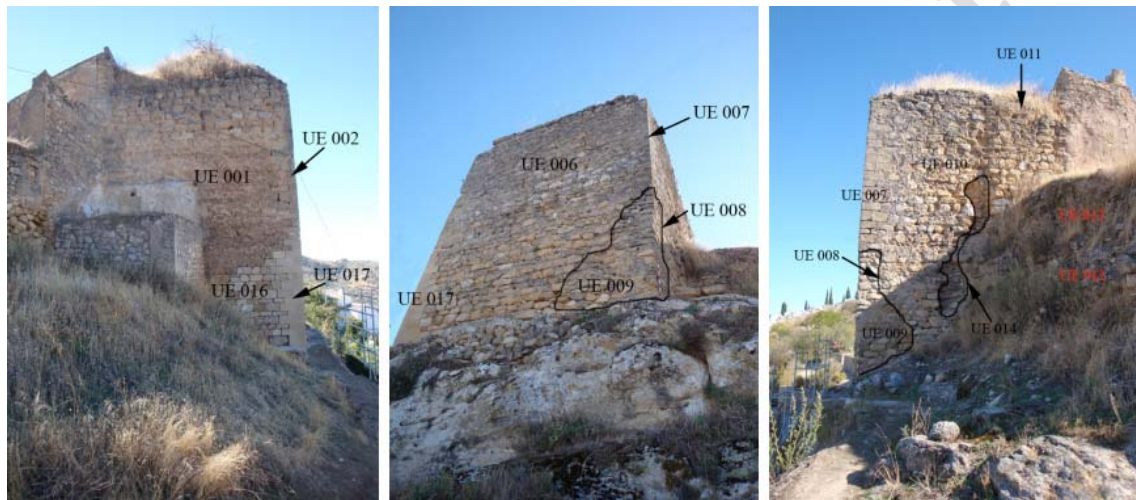
Estamos ante una torre maciza de mampostería, de planta prácticamente cuadrangular, siendo las dimensiones de sus lados las siguientes: 6 m en la cara norte, 6,50 en la oeste y 5,50 en la sur. En la cara este se adosa un edificio, por lo que no ha sido posible tomar las medidas. La altura máxima conservada es de unos 9 m en su cara oeste, allí donde la cimentación está más baja. La técnica constructiva empleada originalmente en la construcción es la mampostería dispuesta en hiladas con verdugadas de lajas. Las esquinas estarían reforzadas con sillares de arenisca, si bien éstas han sido objeto de expolios y extracciones a lo largo del tiempo. Es por ello por lo que las bases de las

Fig. 4 Análisis estratigráfico murario en la torre noroeste del castillo de Zagra. De derecha a izquierda cara norte, oeste y sur.

Las labores de seguimiento arqueológico nos permiten conocer que la parte desprendida no pertenecía a la obra original, sino a un relleno de mampostería insertado en la esquina después de haber extraído de ella los sillares originales. El momento exacto de esta actividad no ha sido posible fecharlo, ya que no han aparecido materiales de ningún tipo que ayudaran a precisar la cronología. Tan sólo podemos afirmar que este se produjo en un momento avanzado del abandono del castillo, ya que el enlucido envitolado que cubre a la mampostería ya estaba perdido en este punto. Tampoco hay registro documental de este fenómeno que, por otra parte, parece ser común y frecuente en todo el castillo. De hecho, en la misma torre, en su esquina suroeste se aprecia el mismo relleno de mampostería en el lugar en el que hubo anteriormente sillares.

El análisis estratigráfico y estudio de la técnica constructiva ha permitido analizar la construcción: la torre está realizada en mampostería concertada en hiladas con verdugadas de ripio y con sillares de arenisca en las esquinas, y levantada directamente sobre la roca que ha sido trabajada allí donde ha sido presentaba un desnivel más acusado. Todo la torre presentaría un aspecto original más cuidado, a partir del enlucido que envitola a los mampuestos que se documenta por toda la construcción, si bien sólo en la parte norte se ha conservado en mayor grado, quedando muy deteriorado y degradado por el resto de la torre.
