# **ANUARIO ARQUEOLÓGICO DE ANDALUCÍA**

**INFORME RESUMEN ANUARIOS**

**VIGILANCIA DE CONTROL DE MOVIMIENTO DE TIERRAS**

**EN C/ MESONES-MARQUÉS DE GERONA (GRANADA)**

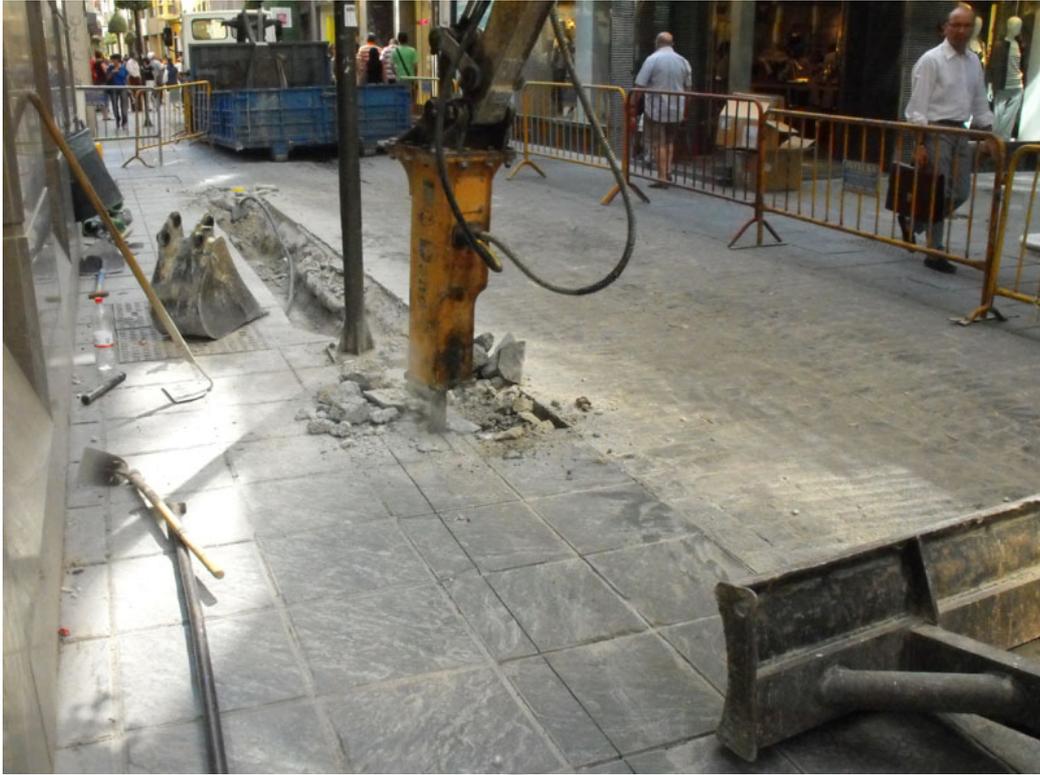
**Lám. 1: labores de rebaje en la zanja de calle Mesones con martillo compresor**

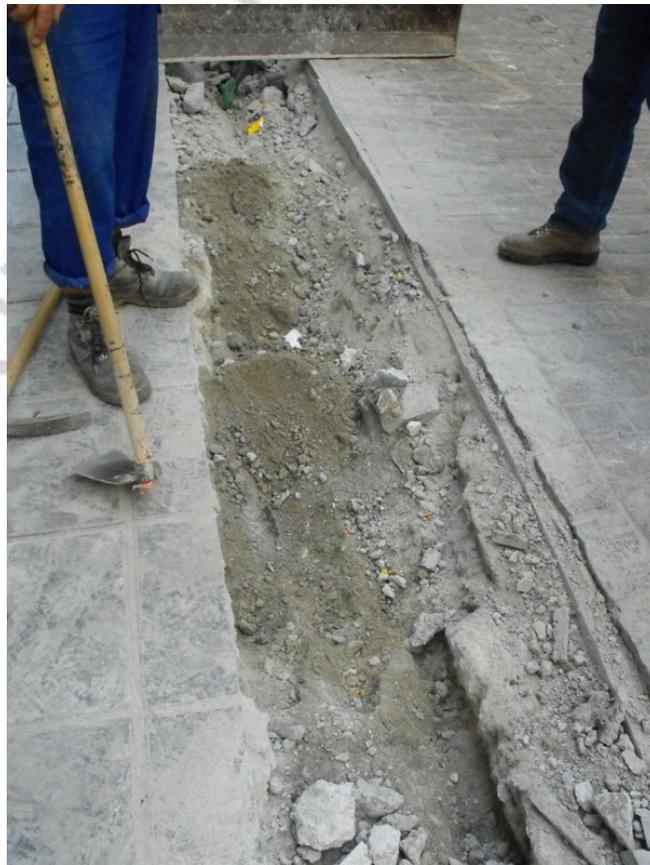
**Lám. 2: vista de la zanja de Mesones en el momento de localizar los sillares**

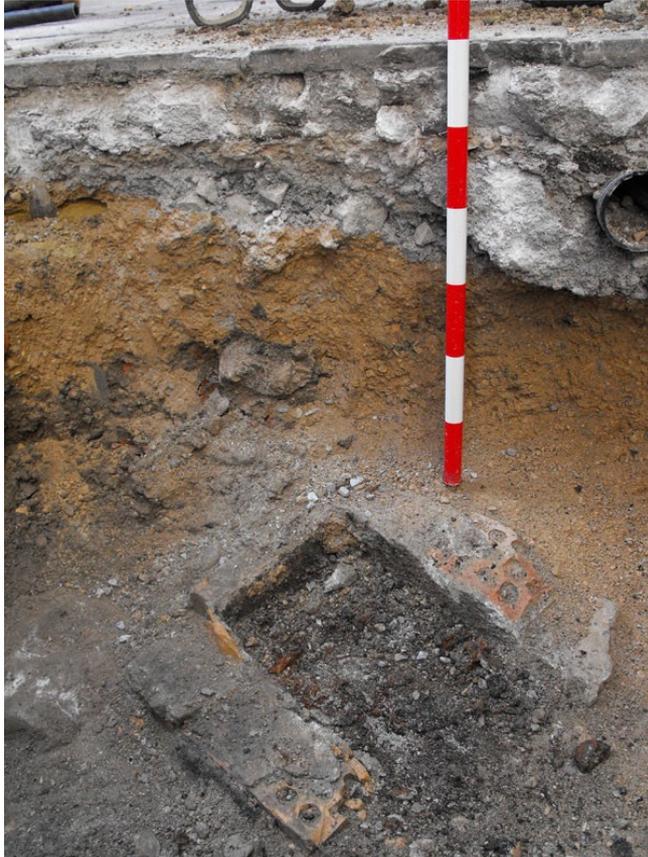
También pertenece a esta fase la antigua alcantarilla localizada en el extremo sur de la zanja (E-004) en la que aparecen las monedas de peseta y el darro localizado junto a la misma (E-005) del que sólo hemos podido observar la parte de arriba.

**Lám. 3: vista de la E-004, antigua alcantarilla**

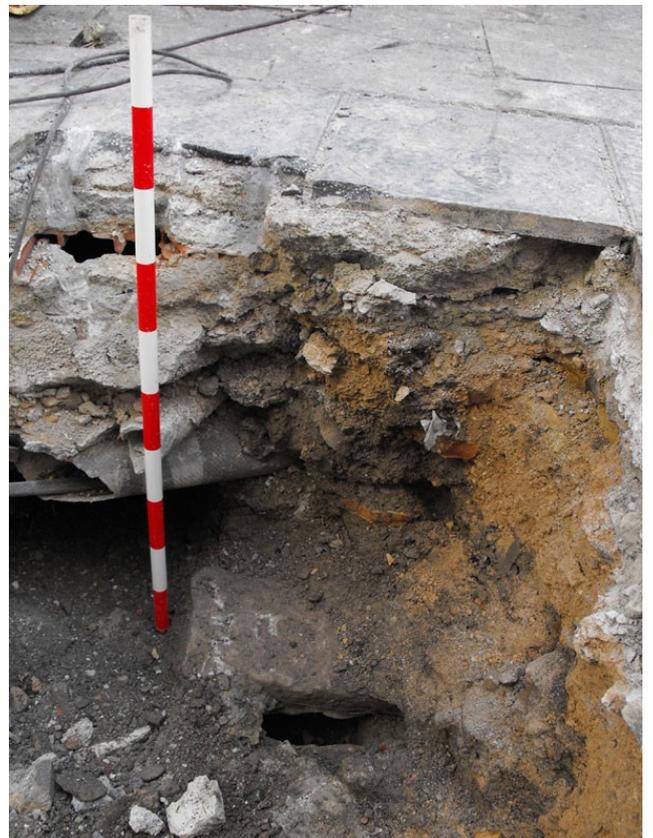
Esta fase vendría representada por el actual pavimento de la calle, de losas de cemento, E-001, con una preparación de mortero de cemento, arena (UEC-0001) de 0,20 m de potencia. Todo este grupo estructural se asienta sobre una tierra limosa (UEN- 0001), sin restos cerámicos, en la que se localizan numerosas canalizaciones de la red de abastecimiento de agua y antiguas redes eléctricas (E-002 y E-003).

**Lám. 4: vista de las E-001, UEC-0001 y UEN 0001, y parte del darro o antigua canalización (E-005)**

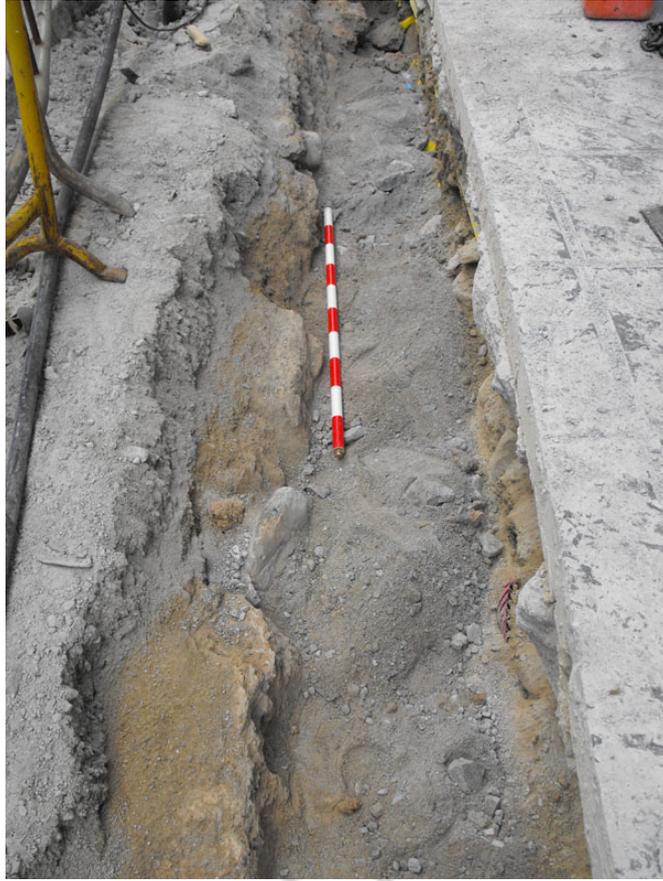
En un tramo del recorrido de la zanja se localiza un muro longitudinal, conformado de sillares de piedra, E-006, de 20 m. de longitud y 0,45 m. de ancho, que se identifica con los restos estructurales del muro de fachada de la antigua iglesia de la Magdalena. Se presenta cortado por canalizaciones actuales en todo su recorrido.

**Lám. 5 : vista de los sillares de arenisca y travertinos (E-006)**

Los restos estructurales significativos, pertenecientes a la iglesia de la Magdalena, ubicada en esta zona y que ocupaba parte de la calle, que no se han visto afectados por las obras, ya que el trazado de la zanja, discurría paralelo a ellos, han sido objeto de una cubrición con fieltro de geotextil y cubiertas y rellenado el espacio con gravas de pequeño tamaño, para aislarlas y protegerlas de la humedad y agentes bioclimáticos.

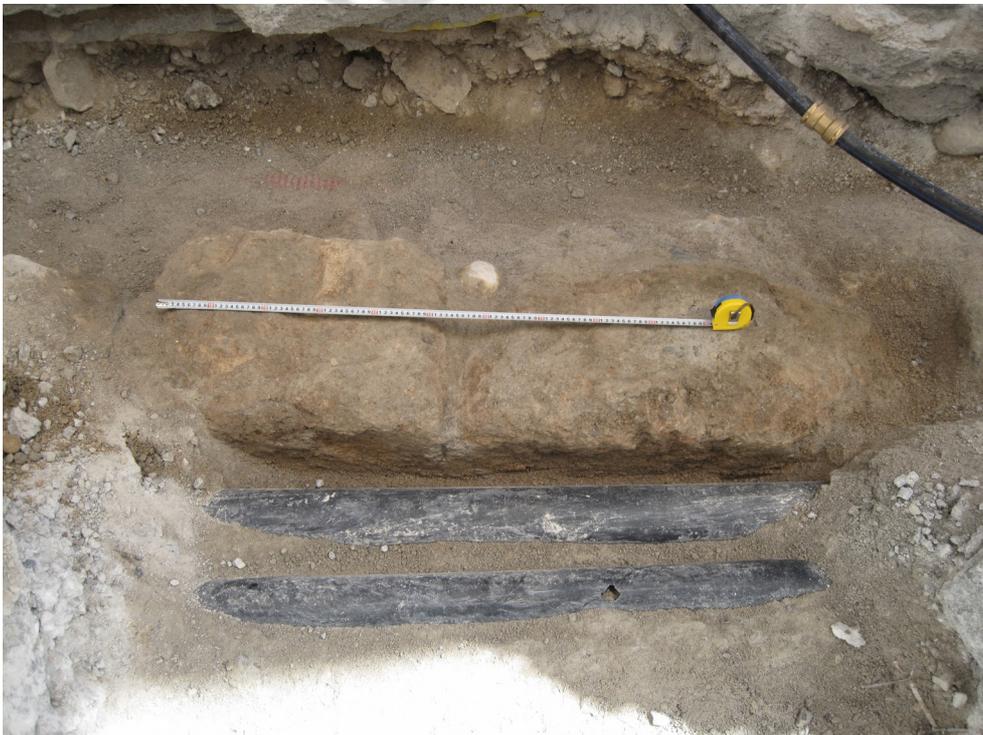
Los sillares siguen una línea recta desde el extremo sur de la zanja hacia el norte (Plaza Trinidad) coincidiendo con la longitud de la fachada del edificio del Ministerio de Hacienda actualmente ubicado en esta área. Tras realizarse la cata, aparecen los sillares, cuya medida no es estándar y oscilan entre 0,60 y 0,80 m de longitud y 0,40 m de anchura. El arqueólogo inspector, D. Ignacio Martín Lagos, en sustitución de D<sup>a</sup>. M<sup>a</sup> Ángeles Ginés Burgueño, ordena el día siete, proceder a cubrir los restos de muro con geotextil y continuar las labores previstas al no presentarse ninguna otra incidencia.

**Lám. 6 : vista de los sillares en planta, una vez localizados en la cata, junto a los tubos de abastecimiento**

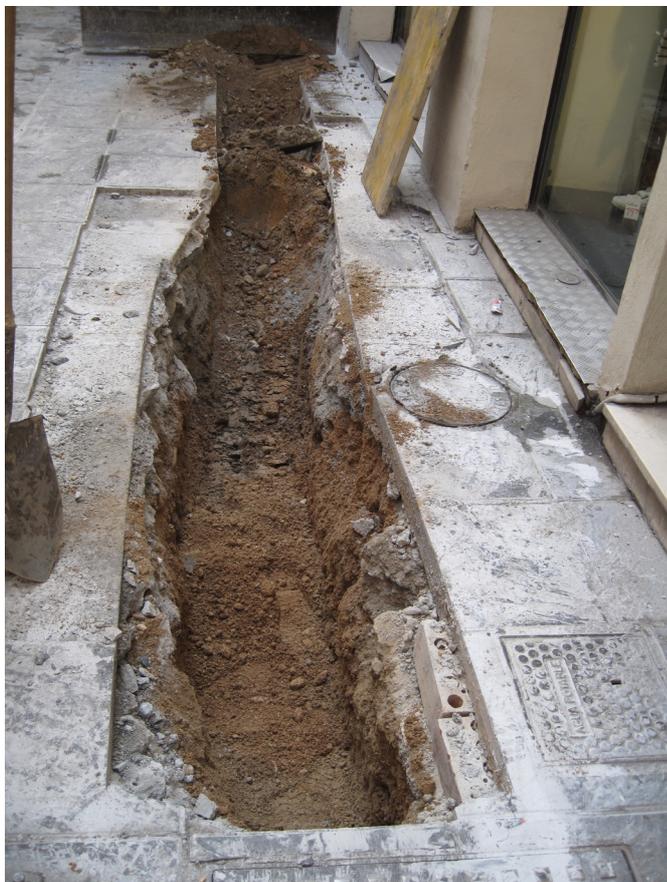
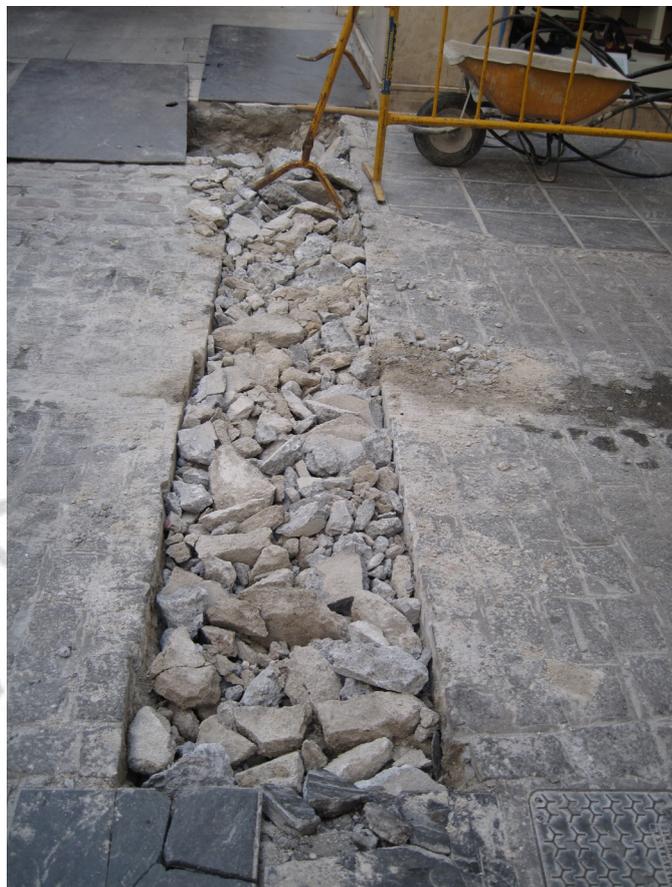
**Láms. 7 y 8: continuación de zanja en calle mesones, en dirección Sur-Norte y zanja que atraviesa Mesones desde Marqués de Gerona (dirección Este-Oeste)**
