# **ANUARIO ARQUEOLÓGICO DE ANDALUCÍA**

# **SEGUIMIENTO Y CONTROL DE MOVIMIENTOS DE TIERRAS, ANÁLISIS ESTRATIGRÁFICO MURARIO Y ANÁLISIS HERÁLDICO EN LA CALLE CORREO VIEJO Nº 15 Y 17, GRANADA**

**José Antonio NARVÁEZ SÁNCHEZ**

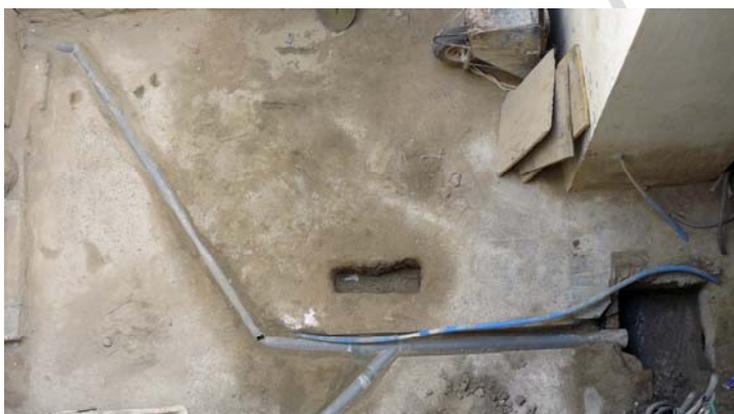
El primer tramo, localizado a una cota de 0.35 m con respecto al rasante de la calle, partía de uno de los baños de la planta baja, el situado al este, atravesaba el patio de sureste a oeste hasta finalizar en una arqueta localizada en el zaguán de entrada al patio, con un recorrido de 3,44 m de longitud, un grosor de 0,18 m y una profundidad que oscila entre los 0,10 m en la salida del baño al este y de 0,30 m de profundidad en su extremo oeste. Esta zanja conectaba con una arqueta situada en el pasillo que precede al patio, esta de unas dimensiones de 0,55 m por 0,55m y de 0,40 de profundidad.

Imagen: Vista general del primer tramo.

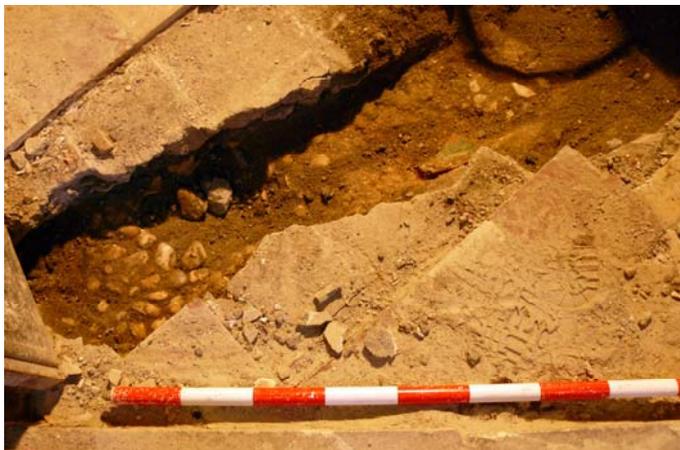
Imagen: Detalle del empedrado UE-003.

El nivel **UE-001**, localizado a una cota de +0,2 m, se trataba del nivel de pavimento de la entrada, formado por losas hidráulicas de forma cuadrangular. Una vez retiradas las losas en la zona de la zanja, que discurre paralela al ángulo que forma la puerta de entrada, que como ya dijimos es en esquina o achaflanada para adaptarse a la estrechez de la

calle, se localizó la **UE-002**, una capa de cemento de unos 0.05 m de grosor y que era la base donde se habían colocado las losas hidráulicas del nivel UE-001. Esta capa de cemento cubría a un pavimento empedrado, **UE-003**, un pavimento anterior al retirado. Se encontraba en muy mal estado de conservación, ya que en zonas había perdido las piedras y en otras había quedado pegado a la capa de cemento que junto a las losas hidráulicas conforman la estructura del pavimento superior. Bajo el nivel del empedrado se localizó la **UE-004**, una capa delgada, de unos 0.05 m de potencia compuesta por tierra muy fina de tono marrón algo ocre, en este nivel apareció un único fragmento de un lebrillo tipo Fajalauza. Al parecer este nivel de sería la cama para el pavimento empedrado. Una vez alcanzada la cota proyectada finalizó la primera etapa de esta actividad.

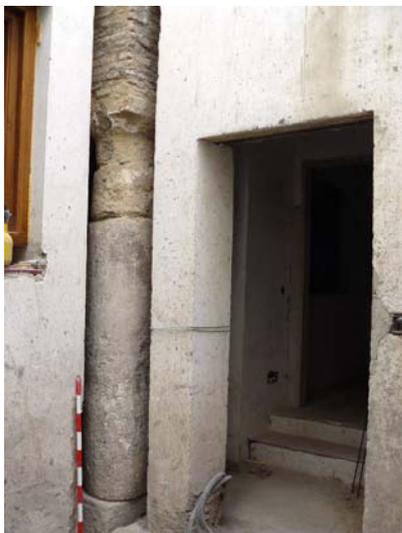
Imagen: Columna en la zona del patio.

CATA 1: Está localizada en el patio interior, justo en el ángulo Noreste del mismo, tiene una altura de 2.40 m y un ancho de 0.40 m. Esta cata está realizada a modo de ventana que deja entrever una columna (**UE-001**) con unas peculiares características, muy similares a la localizada en la Cata 2, situada más hacia el sur, en el frente este del patio, a unos 2 m de distancia.

Esta peculiar columna se compone de una basa y un fuste realizados con piedra caliza. La base es cuadrangular, con unas dimensiones de unos 0,22 m de lado, el fuste tiene un diámetro medio de unos 0,20 m y una altura de 1,40 m. Este fuste aparece roto en su parte superior y es completado por un segundo cuerpo de un material diferente, parece piedra arenisca de La Malahá aunque tiene más dureza. La columna está rematada con un capitel cuadrangular de este mismo material sobre el que apoya un pilar de ladrillos de petaca.

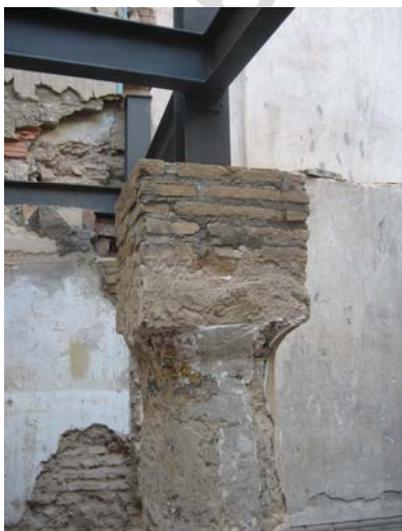
CATA 2: Como la anterior se localiza en el patio interior del edificio, en el frente Este del mismo, tiene una altura de 2,40 m y un ancho de 0,50 m. En ella observamos otra columna con unas características idénticas a la localizada en la Cata 1. Se trata de una columna (**UE-002**) con la base y la gran parte del fuste formados por dos piezas de granito completadas con un segundo cuerpo y un capitel de un material similar a la piedra de La Malahá.

Imagen: Detalle de la columna de la Cata 2 durante la ejecución de las obras, fotografía facilitada por los promotores.

No sabemos a que respondieron estas columnas ni podemos relacionarlas físicamente con el resto del edificio por las pocas posibilidades que nos ofrecen las dimensiones de las catas. Sí sabemos que están fabricadas con restos de otras procedentes de fuera y que son reutilizadas y adaptadas al edificio. Podrían definir un acceso antiguo al patio del edificio, tal vez el principal, dadas las dimensiones de las columnas y la distancia de 2 m que las separa, acceso orientado hacia la Plaza Correo Viejo al Este, aunque no podemos demostrar esta hipótesis.

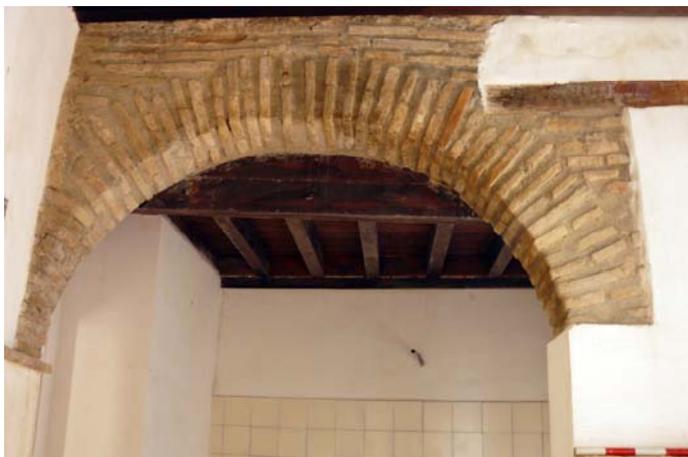
Imagen: Cata 1.

En la primera se observa un arco, (**UE- 016**), de medio punto fabricado en ladrillo con la clave totalmente restaurada. Tiene una orientación Este-Oeste, el arco está fabricado con una rosca de ladrillos, en su lado oeste se observa que posteriormente fue cortado para la instalación de una viga. Como está sucediendo en el estudio de

este edificio, no sabemos a qué responde este evento, ya que no podemos ver relaciones físicas ni analizar los morteros.

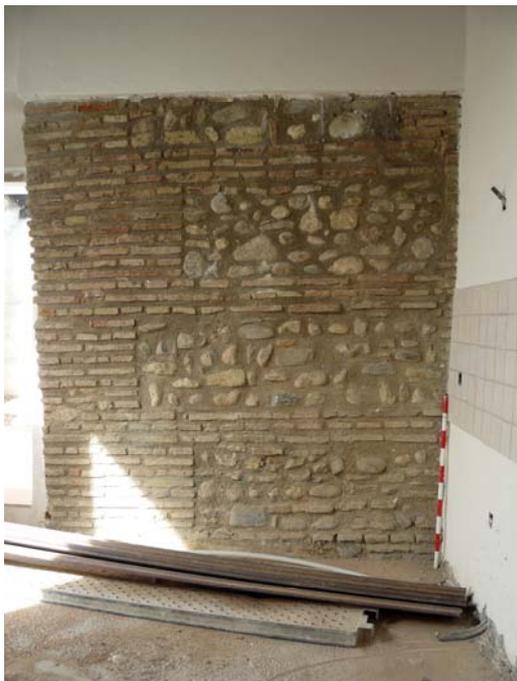
del torreón encontramos la Cata 4, en realidad deja ver el alzado interior completo de este muro, que corresponde a la **UE-017** , localizada en la Cata 2 de la Planta Primera.

Imagen: Cata 4, UE-017 en Planta segunda.

Se trata de una fábrica de mampostería encintada separadas por hiladas de a tres de ladrillo dispuestos a soga y tizón, y cadenas de ladrillo también dispuestas a soga y tizón. No podemos apreciar la composición del mortero. El estado de conservación de este muro es bastante bueno, salvo la inclinación que tiene hacia el sur, siguiendo la pendiente natural del terreno, este mismo hecho se ha constatado en otras partes del edificio, por lo que deducimos que ha sufrido un desplazamiento en conjunto en el sentido de la pendiente, no sabemos a qué responde esta patología, ni el momento en que se ha producido, tal vez se deba a un mal asentamiento del terreno sobre el que cimienta la edificación, muestra de ello son las grandes grietas y rajaduras que hemos observado en la

zona más sur del edificio.
