ANUARIO ARQUEOLÓGICO DE ANDALUCÍA

2009

INTERVENCIÓN ARQUEOLÓGICA PREVENTIVA MEDIANTE SONDEO Y CONTROL DE LOS MOVIMIENTOS DE TIERRAS. PLAZA DEL LINO Nº 5. GRANADA

Josefa Pérez Ruiz. Directora
M^a Luisa Gámez-Leyva Hernández
Fátima Pérez de Baldomero

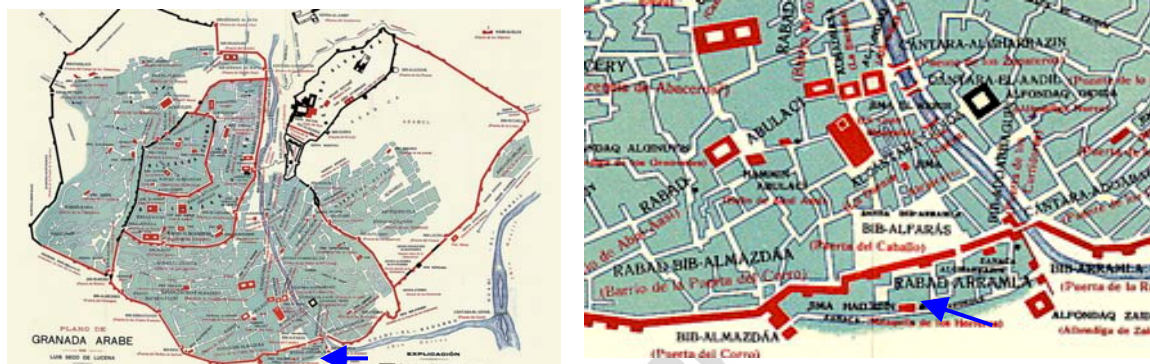
Plano de Granada árabe. Luis Seco de Lucena. Se señala el ya creado arrabal.

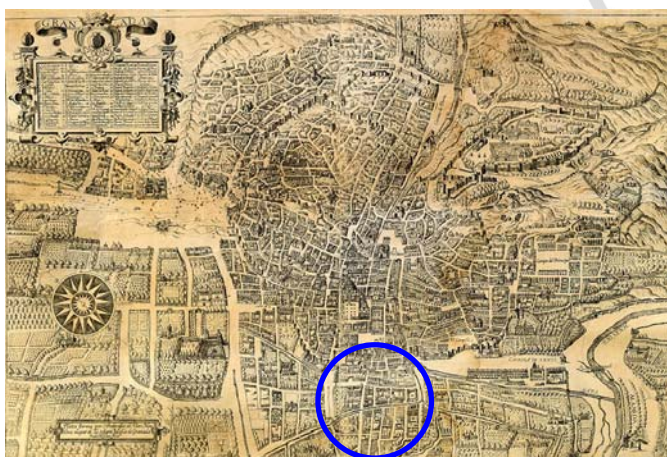
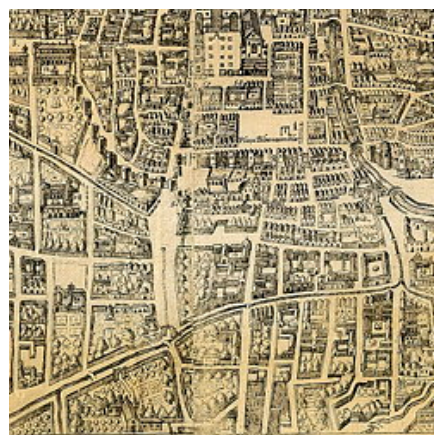
Plataforma de Ambrosio de Vico. Siglo XVI. Se ve ya configurado el barrio.

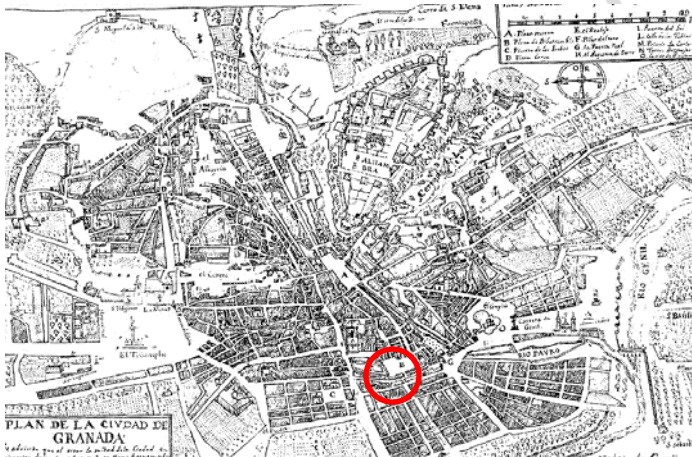
Plano Fdez. Navarrete. 1732. Este plano está en perspectiva poco real y las manzanas no coinciden con la realidad.

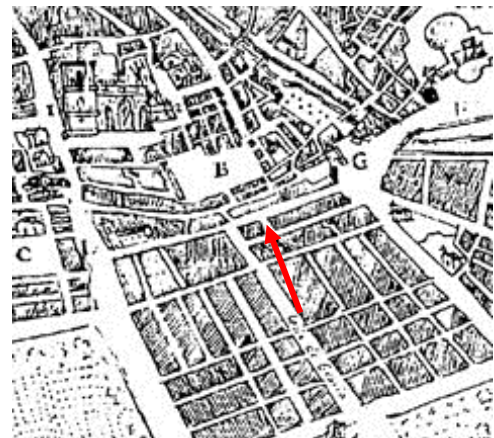
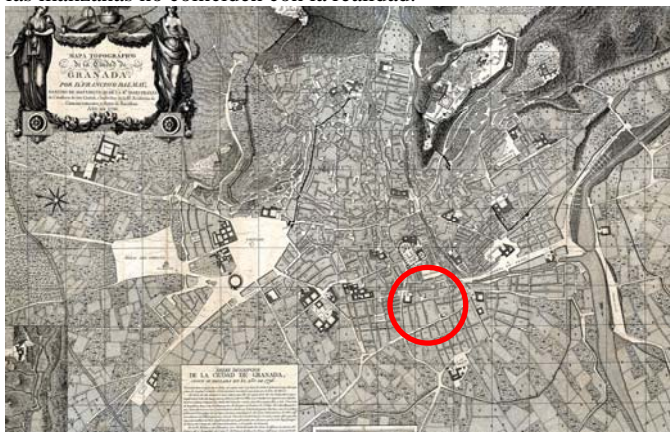
Plano topográfico de Dalamau, año 1795. Se señala la Plaza del Lino. En él se representa al barrio de la Magdalena antes del proceso de alineaciones y apertura de nuevas calles emprendido por la Comisión de Ornato Público durenta la segunda mitad del siglo XIX. El proyecto de nueva alineación de la calle Alhóndiga es de 1868.

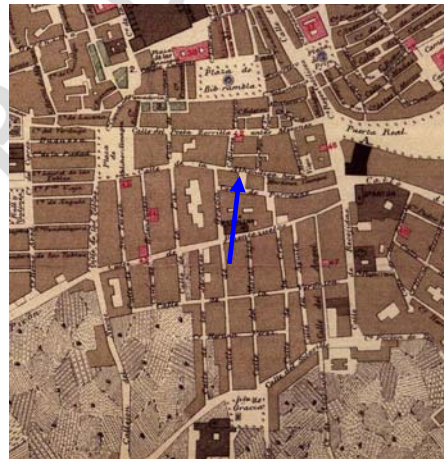
Plano de González Sevilla y Bertucchi. Año 1894. Se señala la Plaza del Lino.

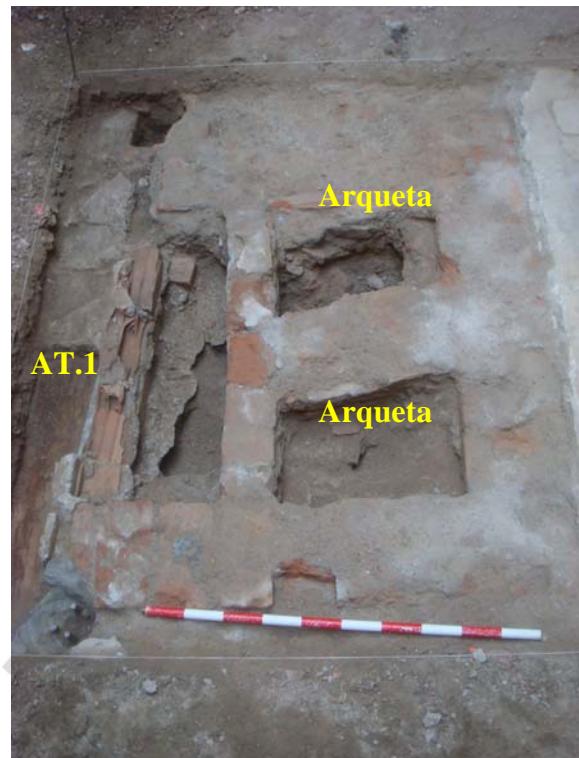
Las estructuras mejor conservadas y reconocibles son dos atarjeas superpuestas con una misma arqueta o registro situadas en el lateral suroeste AT.1 y AT.2., esta última con cubierta abovedada. También se ha reconocido otra que recorría el centro del sondeo en sentido perpendicular a la anterior AT.3. y dos tuberías de hormigón, una de 20mm paralela a las primeras atarjeas. La otra de menor diámetro era paralela a la AT.3. También se han documentado dos arquetas

trapezoidales hechas con ladrillo macizo y cemento situadas en la mitad noreste del sondeo.

4. Además de lo anterior se documentaron a niveles superficiales abundantes restos de elementos asociados a la red hidráulica de la vivienda (tuberías, atarjeas, registros etc). Desde el punto de vista cronológico no ha habido información suficiente como para establecer una clara adscripción a los restos aparecidos, no obstante, dados los materiales y sistemas constructivos, la posición relativa de las estructuras, y el escaso material cerámico existente en los rellenos se considera que la totalidad de lo documentado pertenece a un momento indeterminado de época contemporánea (siglos XVIII y XIX) anterior a la edificación actual.

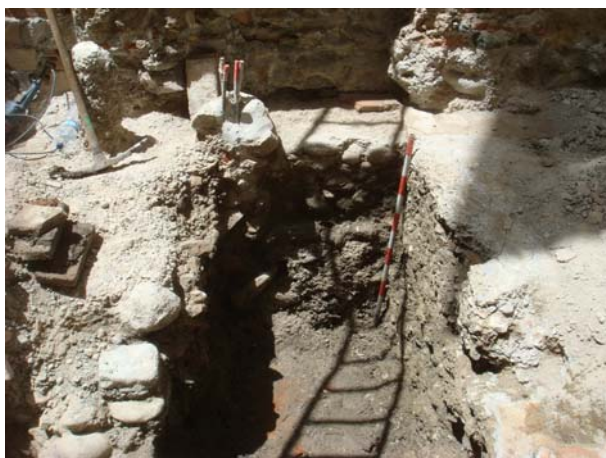
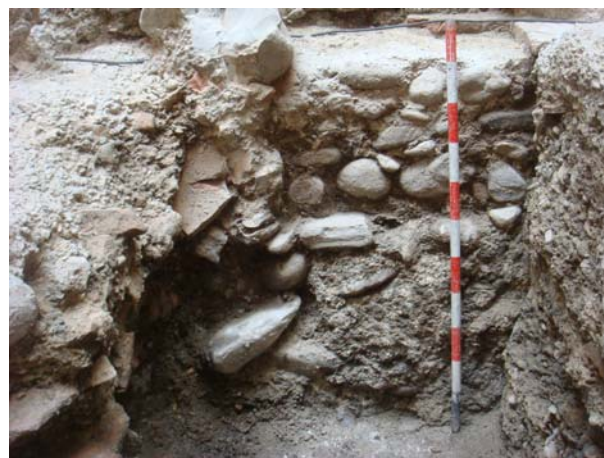
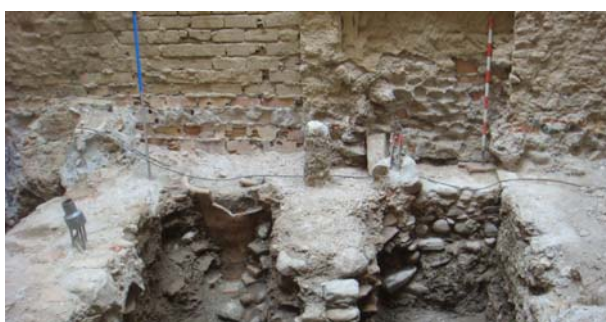
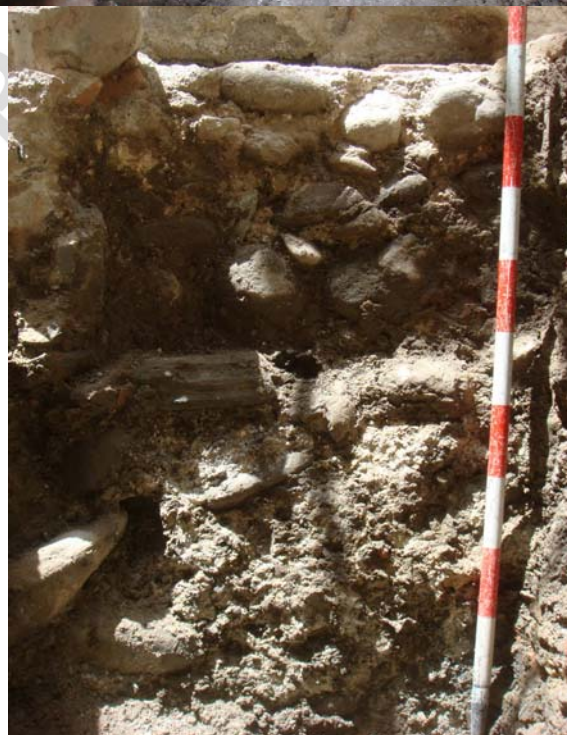
- Muro de mortero de cal y cantos rodados sobre base o cimiento de hormigón de cal , M.1., paralelo a la medianera suroeste, sobre el que esta apoya. De este muro se ha reconocido un tramo de 50cm de longitud ,40cm de ancho y 1m de altura coincidente con la cara exterior. La estructura tendría en origen una mayor longitud, aunque actualmente no aparece por el lado sur, ocupando su proyección en ese sentido una gran tinaja y restos de muros o cimentaciones de hormigón, todo ello más reciente. Hacia el lado oeste se prolonga unos 70cm desapareciendo después. Sobre la cara superior de este muro ha aparecido un resto de pavimento de ladrillo recibido con una capa de mortero de cal que se

mete bajo el muro medianero. El M.1. se ha interpretado como la cimentación del muro de cierre de una vivienda anterior que ocuparía la crujía interior actual.

1. Muro, M.1., situado bajo la medianera suoreste y apoyo de esta. Se ha documentado 1m de altura en una longitud de aproximadamente medio metro, reconociéndose la cara posiblemente interior, formada por una parte de cantos rodados con mortero de cal, parte bien configurada, sobre una base de hormigón de cal. A esta estructura se le supone una función de cierre de ámbito desconocido con posibles reutilizaciones posteriores. Actualmente aparece como base de un pavimento de ladrillo que se extiende bajo el muro medianero, y está cortada su proyección por elementos de época reciente (tinaja, solera de hormigón y otros).

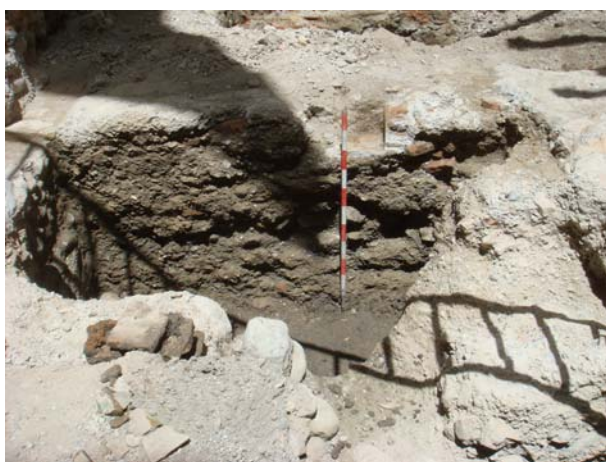
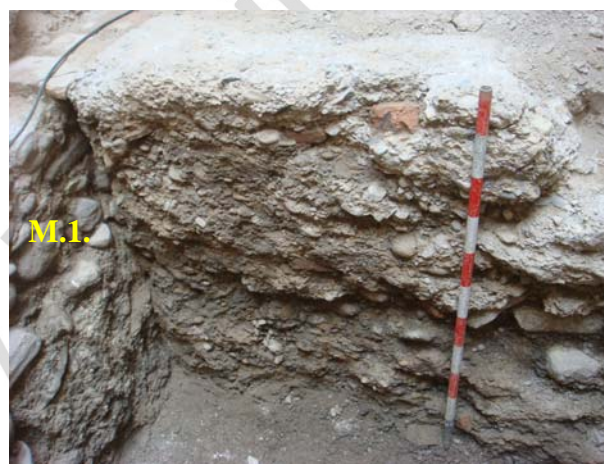
- El segundo elemento documentado es una estructura (E.2.) paralela al M.1. y adosada al mismo con unos centímetros de separación. Es un elemento de funcionalidad no determinada de recorrido oeste-norte del que se han reconocido 2m de longitud, 70cm de anchura, con 1m de altura, construido con hormigón de cal y tierra con árido grosero y suelto y algunos fragmentos de ladrillos y cantos rodados en esa masa. La cara vista no tiene restos de encofrado ni se presenta bien configurada, por lo que posiblemente se trate de una cimentación e incluso se piensa pueda ser un relleno. La dimensión completa no se ha reconocido ya que en la parte superior tiene una solera de hormigón que se mezcla con la de la estructura E.3.

(perpendicular) de modo que se pierden los límites de ambas. Esa solera se ha utilizado como base de una atarjea de ladrillo que se extiende hacia el noroeste, y que está conectada con una tubería de hormigón que viene del lado opuesto (ver dibujo de planta). La única interpretación posible es de carácter secuencial en relación con el M.1., considerando que la E.2. se adosa a un muro existente (M.1.) en un momento posterior indeterminado, con una función desconocida.

2. Estructuras E.1., E.2 y E.3. Son estructuras de difícil interpretación dado que no presentan una funcionalidad clara, ni así mismo sus dimensiones lo son. Se presentan como dos posibles muros paralelos (E.1 y E.2.) realizados con una masa muy endurecida de cal, tierra y clastos (material de construcción y piedras de distinto tamaño), sobre la que hay una solera de hormigón de cal con ladrillos y cantos rodados, solera que envuelve y contamina todas las estructuras y el espacio que las circunda. Embutidas en esta solera se han encontrado una tubería de hormigón y una atarjea de ladrillo. La cronología adscrita a estos elementos es bastante confusa, pudiendo sólo concluir con la consideración de que, desde un punto de vista relativo las tres estructuras son posteriores al M.1. (existe una relación de adosamiento de la E.2. al M.1. que anula parte de su cara bien configurada y posiblemente visible), y por su parte la solera de hormigón es posterior a la parte baja de las estructuras (tierra, cal y piedras).

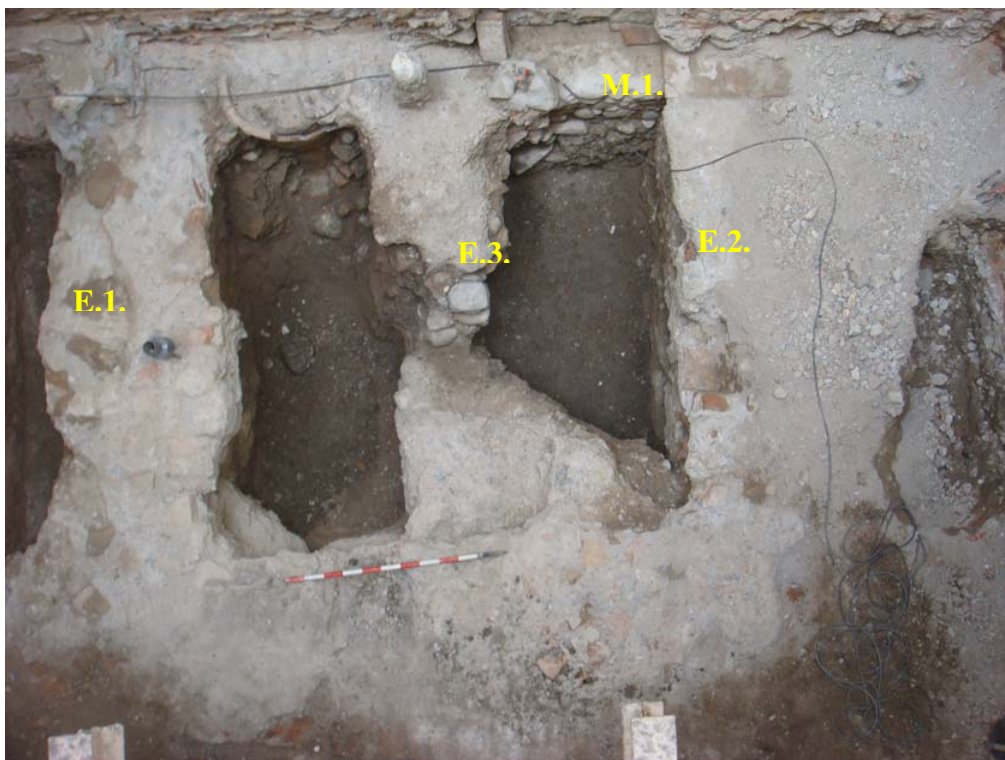
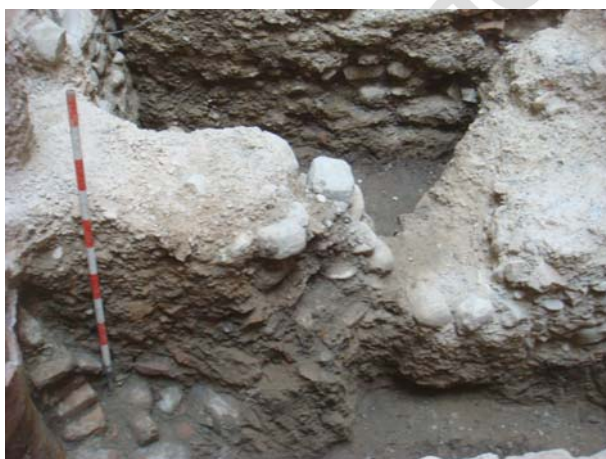
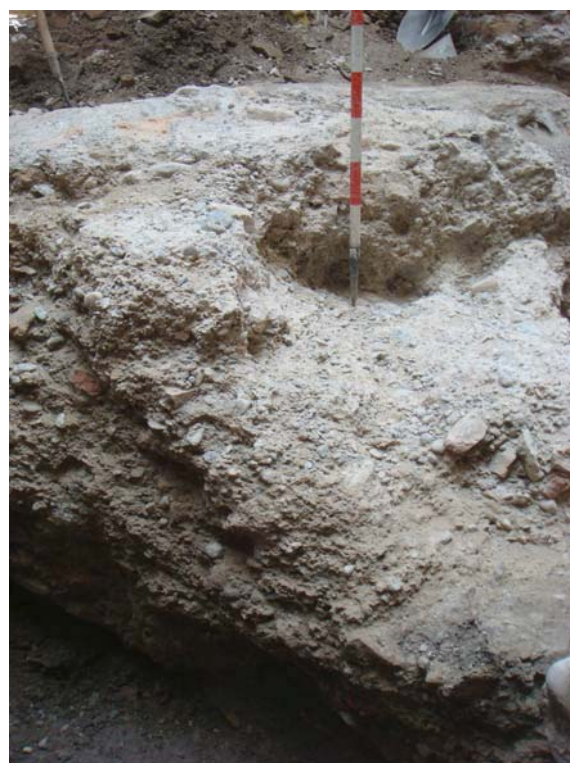
- La estructura E.3. es un elemento de funcionalidad también indeterminada de características físicas parecidas a las anteriores: solera de hormigón y espesor irregular con trozos de ladrillo y cantos rodados, sobre hormigón de cal con tierra. Todo ello se extiende como una masa informe hacia el noreste hasta chocar con el muro y pilares que dividen las dos crujías de la vivienda. Hacia el este parece haber embebido a un muro (E.4) que apareció en una de las zonas afectadas sólo por el cajeado superficial. Esta estructura E.3. no presenta cara regular ni tampoco límites ni dimensiones claras. Se han reconocido 3,25m de longitud y 3,40m de anchura, considerada esta última como extendida hacia la medianera suroeste a modo de un brazo irregular e interrumpido en el centro. La altura media de esta estructura es de 1m. Su interpretación funcional y su cronología han sido imposibles de determinar, asociándose en principio al mismo

momento que las E.1. y E.2. observándose igualmente en las tres la presencia de la solera superficial que envuelve y tapa la estructura original.

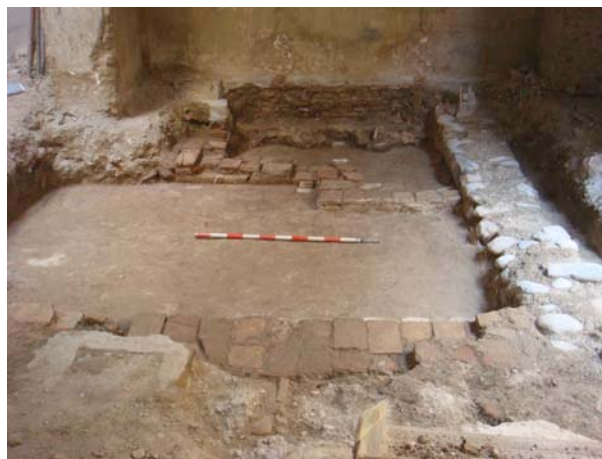
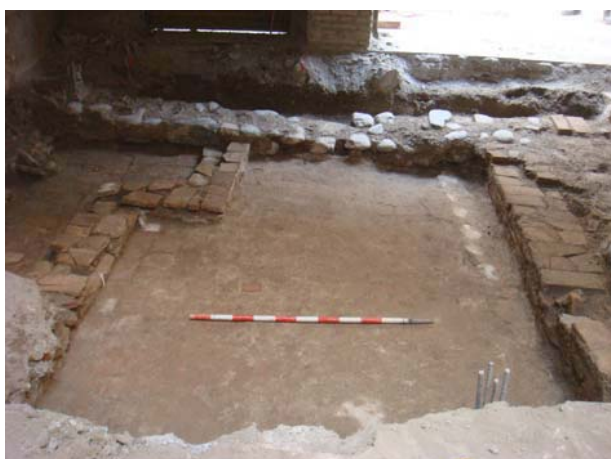
Perspectiva de los restos desde la calle. A la derecha el jalón está colocado en el límite interior de la zona excavada, coincidente con el muro que separa las crujías.

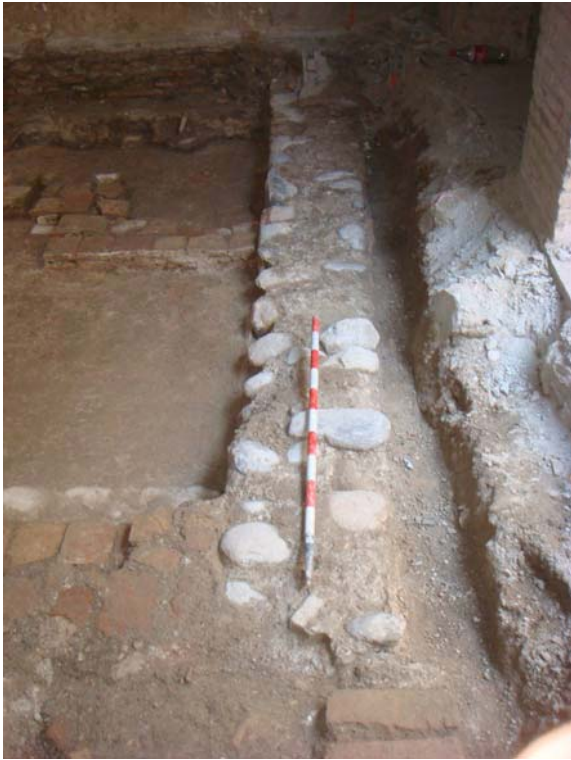
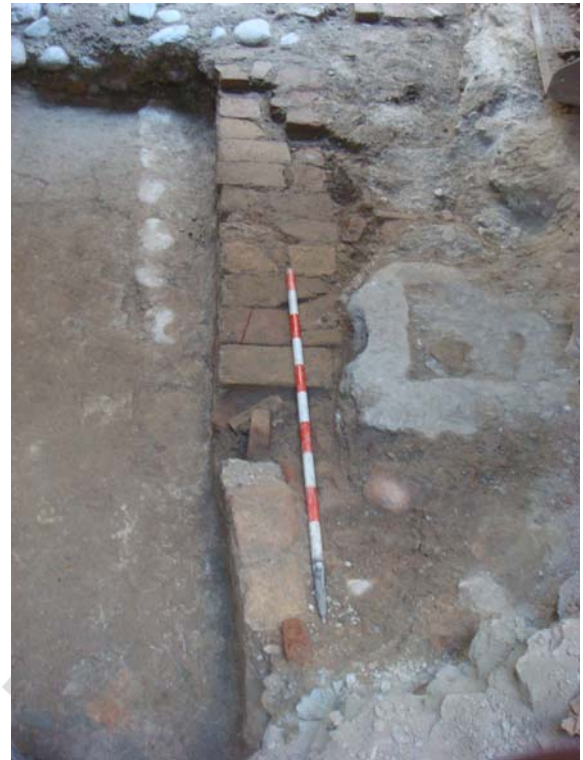
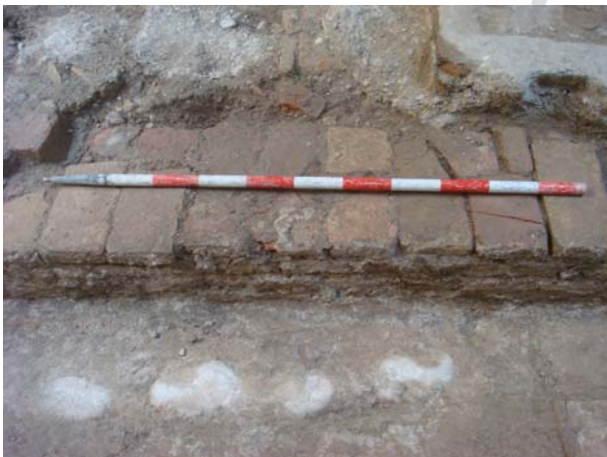
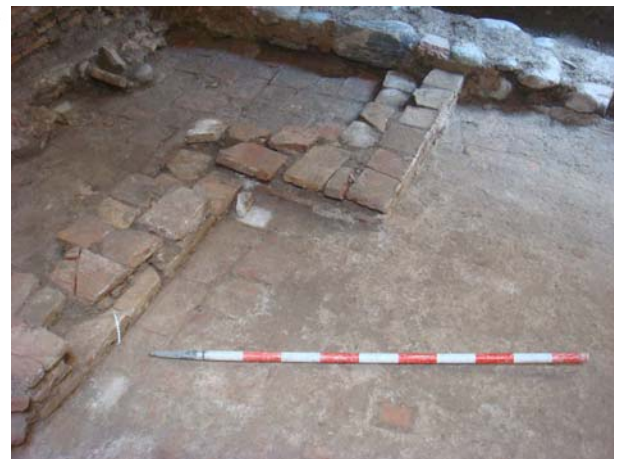
La excavación de esa zona dio lugar al reconocimiento de un ámbito de 15m², correspondiente a dos espacios, posibles habitaciones, de la vivienda anteriormente existente en el lugar que hoy ocupa la primera crujía de la casa. Estas habitaciones están delimitadas por el muro M.2. paralelo a la línea de fachada actual, y que se ha interpretado como el muro de cierre de esa vivienda preexistente que tendría la fachada unos 0,50m retranqueada respecto a la actual. Este muro tiene 40cm de ancho y se han documentado 3,85m de longitud, prolongándose esta posiblemente por ambos lados. La

altura conservada es de 30cm, conservando en la cara interna restos de enfoscado de mortero de cal de centímetro y medio de espesor.

En el extremo sur del muro M.2. , adosado a él, se encuentra el M.3., muro de doble fila de ladrillo trabado con tierra y cal, que supone el cierre lateral de una de las habitaciones (H.1.) La longitud documentada de este muro es de 2,55m, con posible prolongación hacia el sur, y la altura de 25cm, mediante cuatro hiladas de ladrillo. Su anchura es de 38cm.

La división entre las dos habitaciones se ha reconocido a partir de la presencia de un muro de ladrillo (realizado en su mayoría con fragmentos de medios ladrillos) M.4. Este elemento se confitura a

través de tres tramos. Uno de 1m y otro de 1,27m que forman una esquina, y el tercero del que se han documentado tan sólo 40cm y que también, a partir de un ángulo recto, se prolongaría hacia el noroeste, generándose así el espacio correspondiente a la habitación o espacio 2., extendido más allá de los límites actuales del edificio. La altura del muro no supera los 15cm, conservándose algunos pequeños restos de enfoscado de mortero de cal en la cara hacia la habitación 1.

3. Por otro lado, en la esquina norte se han documentado restos pertenecientes a dos espacios, posibles habitaciones, correspondientes a una de las viviendas (posiblemente del siglo XIX) que ocupaban el solar antes que el edificio actual. De estos elementos el más significativo es el mur M.2. que se debe ser la estructura que configuraba la anterior línea de fachada, algo retranqueda respecto a la actual.

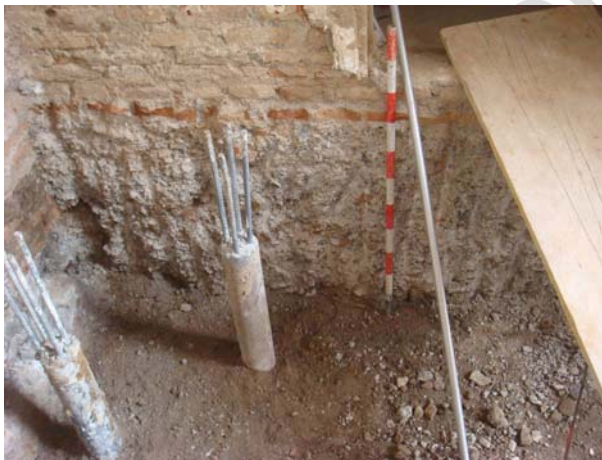
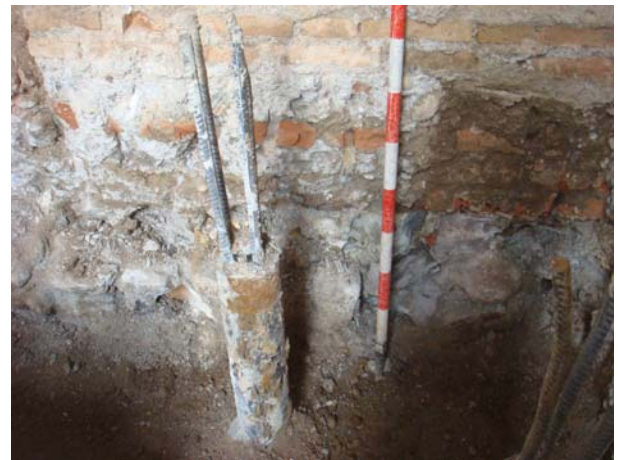
El resto de los trabajos arqueológicos consistieron en la vigilancia o control de la excavación de los zunchos y pozos de cimentación, que dejó a la vista la cimentación de los muros perimetrales actuales (de cantos rodados o hiladas de ladrillo con hormigón o mortero de cal). Dado que la nueva cimentación recalza esos muros y es algo más nacha, aparecieron tierras de relleno y, en la zona sur de lateral suroeste dos tinajas de gran tamaño sobre las que apoyaba el muro.
