ANUARIO ARQUEOLÓGICO DE ANDALUCÍA

2009

INTERVENCION ARQUEOLOGICA PREVENTIVA REALIZADA EN PLAZA DE LA VICTORIA (CASA HERMANDAD NUESTRA SEÑORA DE LOS DOLORES), ALMUÑECAR. GRANADA.

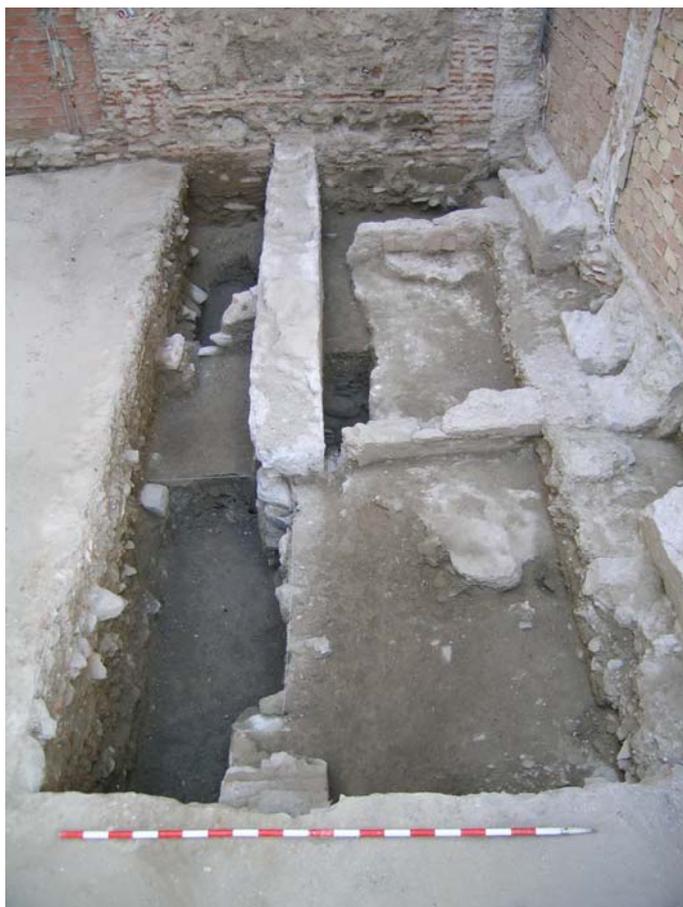
LAM. 1: SONDEO 1 VISTA GENERAL

Ocupa toda la parte oeste del solar. En él se incluyen los sondeos 1 y 3, más las ampliaciones realizadas entre los dos sondeos y hasta los límites del solar. En total tiene unas dimensiones aproximadas (se adapta a los límites del solar) de unos 7 x 4 m. En este sondeo se han documentado estructuras de distintas épocas, desde época contemporánea a época medieval. Algunas de estas estructuras han sobrevivido a distintas épocas y remodelaciones del solar.

La **E-001** se trata de una canalización de atarjeas trabadas con mortero de cal grasa. Tanto los laterales como el fondo están realizados a base de ladrillos. Arranca desde el perfil oeste y discurre desde la mitad del solar con una dirección sur-norte hacia la plaza. Se han documentado restos de esta atarjea a lo largo de más de cuatro metros. Su cronología es contemporánea, y pertenecía a la última vivienda demolida.

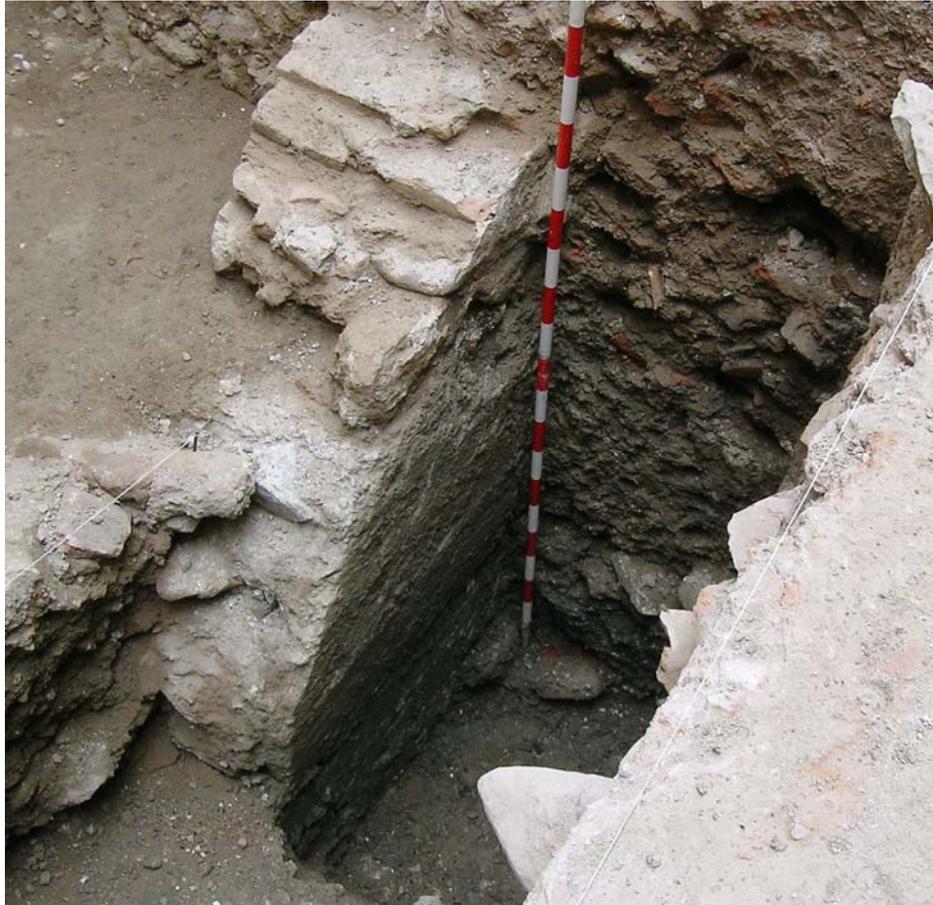
LAM. 2: DETALLE E-002 Y E-012

La **E-002** se corresponde con un muro que atraviesa el solar de sur a norte. Está realizado a base de cajones de cal y arena con algunos cantos de pequeño y mediano tamaño. La proporción de cal varía de unas zonas a otras. Sus dimensiones son de más de siete metros de largo por unos cincuenta y cinco centímetros de ancho y una potencia de unos sesenta centímetros. Cerca del perfil norte se encuentra roto por una fosa. Junto con los restos de otros muros, debió de pertenecer al antiguo convento de los Mínimos.

La **E-012** se corresponde con un muro de cal grasa que se sitúa justamente bajo la E-002, si bien unos centímetros más al este. Por el lado oeste se mete unos 10 cm. bajo la E-002 y por el lado este sobresale unos 5 cm. de la E-002.

Las dimensiones documentadas serían de más de 7,00 m. de largo por unos 0,50 m. de ancho y una potencia de más de 1,30 m. Está realizado con mortero de cal y arena a base de cajones. Parece ser que presenta más proporción de cal que la E-002. En la zona norte se encuentra roto por una fosa **E-015**.

Tanto la estructura E-003, como la E-004 la E-006 y la E-007, se encuentran cortadas en su lado este por la estructura E-002, esto es debido a que esta última estructura, la E-002 es posterior a las otras, a las cuales rompe a la hora de su construcción. Para su construcción se realiza una pequeña zanja en la que se aprecia que presenta una cimentación a base de piedras de mediano tamaño, **E-013**. Aquí se aprecia que la E-002 se sitúa sobre la E-012.

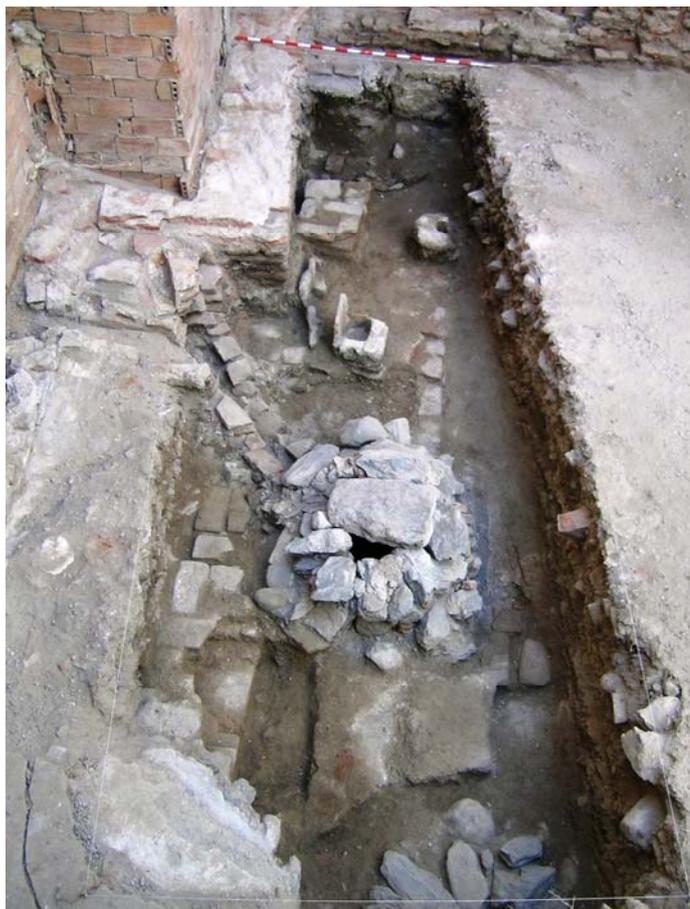
LAM. 3: VISTA GENERAL SONDEO 2

Se sitúa en la zona este del solar. Con las ampliaciones realizadas cuenta con unas dimensiones aproximadas (al igual que el sondeo 1 se adapta a los límites del solar) de 8 por 3 m. Los restos documentados en este sondeo se encuentran muy alterados, ya que en el se localizan gran cantidad de pozos y atarjeas, más o menos recientes.

Las estructuras **E-024**, **E-025** y **E-026**, se corresponden con los muros que delimitan el solar por su lado este y norte. Son muros de cal y arena con algunas piedras y ladrillos.

Las estructuras **E-027**, **E-028** y **E-029**, se sitúan en el ángulo noreste del sondeo. Se trata de tres pavimentos de cemento que se corresponden con tres remodelaciones del pavimento de la última casa.

La **E-030** se corresponde con un pozo excavado en la tierra y construido a base de piedras y trozos de ladrillos. En el desembocan algunas atarjeas realizadas con diversos materiales, ladrillos piedras y algunos trozos de mortero, como las estructuras **E-031** o la **E-035** que primeramente desemboca en la E-031.
