# **ANUARIO ARQUEOLÓGICO DE ANDALUCÍA**

**ACTIVIDAD ARQUEOLÓGICA PREVENTIVA MEDIANTE ANÁLISIS  
ARQUEOLÓGICO DE ESTRUCTURAS EMERGENTES EN CALLE CENICEROS  
Nº 31, GRANADA.**

**REF. IDPH. EXPTE. BC.03.84/09.**

**RAFAEL TURATTI GUERRERO**

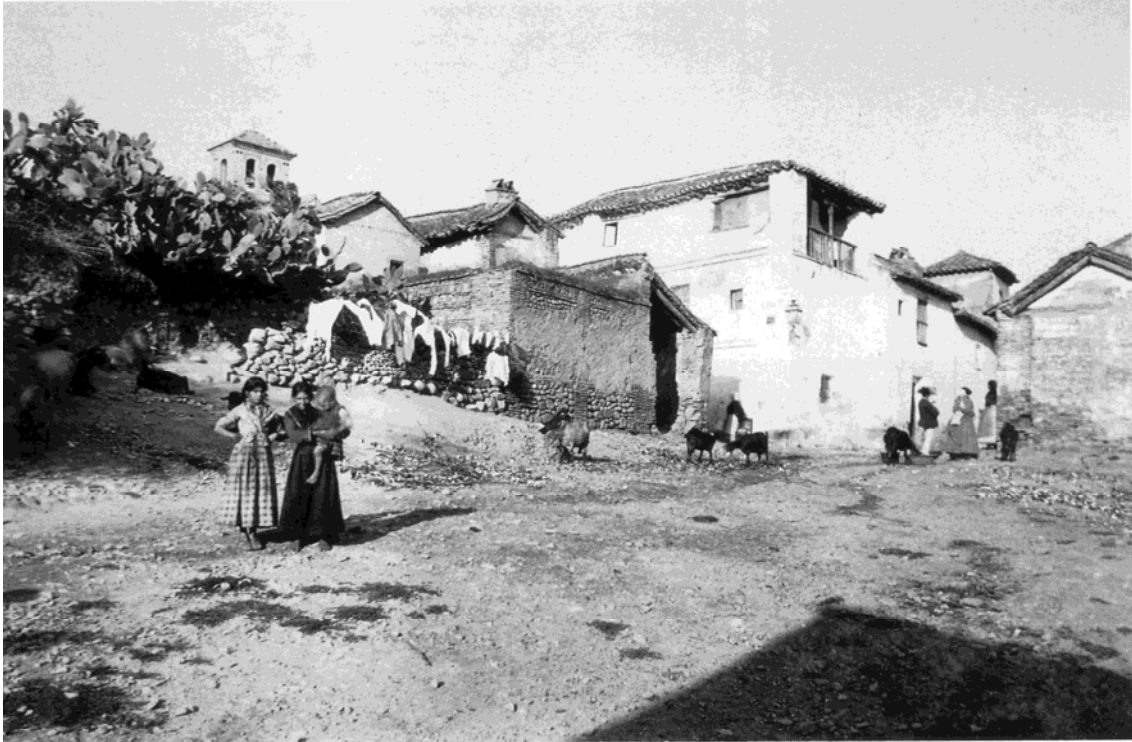
Fig. 1 Fotografía de García-Ayola en torno a 1880.

Aunque la hipótesis más verosímil es la de que se tratase de la cimentación de una construcción anterior arruinada que se aprovecha para alzar sobre ella la construcción. El análisis comparado de una fotografía histórica de García-Ayola en torno a 1880 y una actual buscando la misma orientación, aunque con distinta altura a causa de los obstáculos visuales que existen en la actualidad, muestran que podría identificarse la construcción con una pequeña casa muy humilde ubicada en la zona, en un entorno socialmente bastante degradado.

A continuación se muestran dos láminas de la comparativa, en la primera se muestran las imágenes tal cual las han tomado los autores, en la segunda se identifican diferentes elementos con colores para facilitar su comparación.

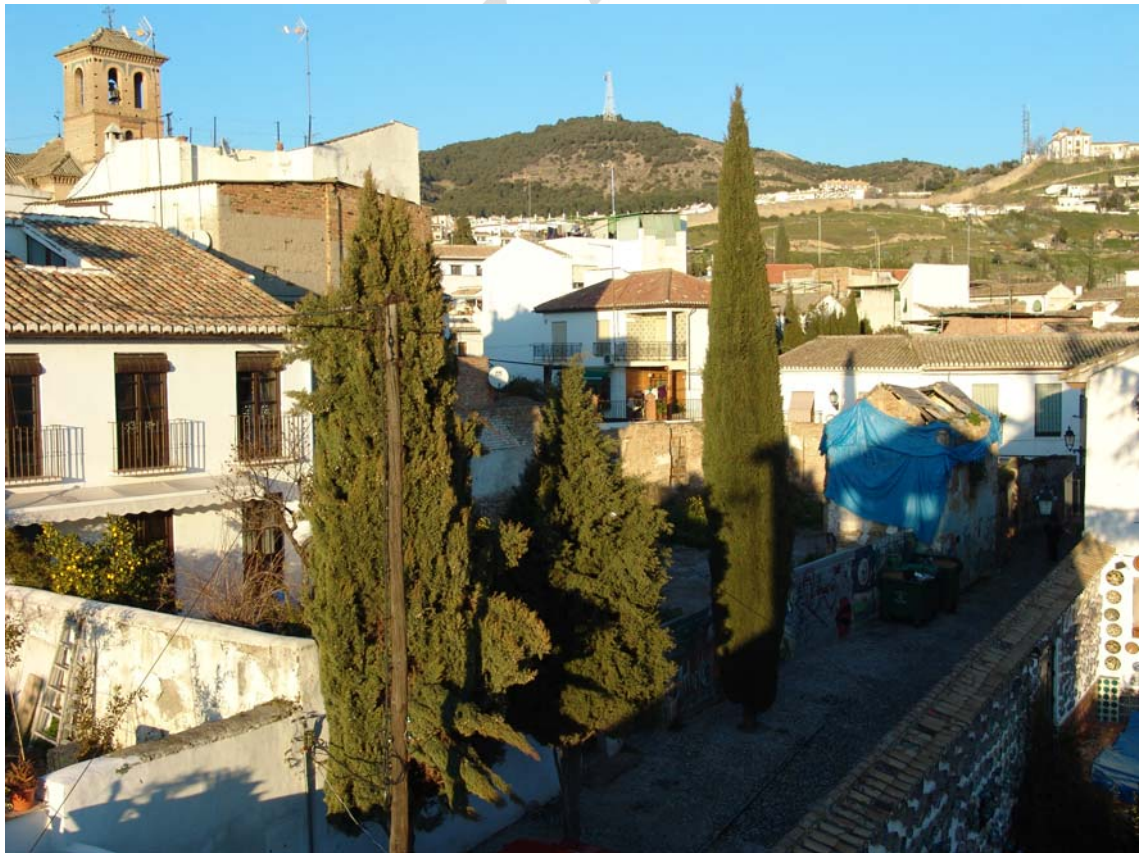
Fig. 2 Fotografía actual tomada el 05/02/2011

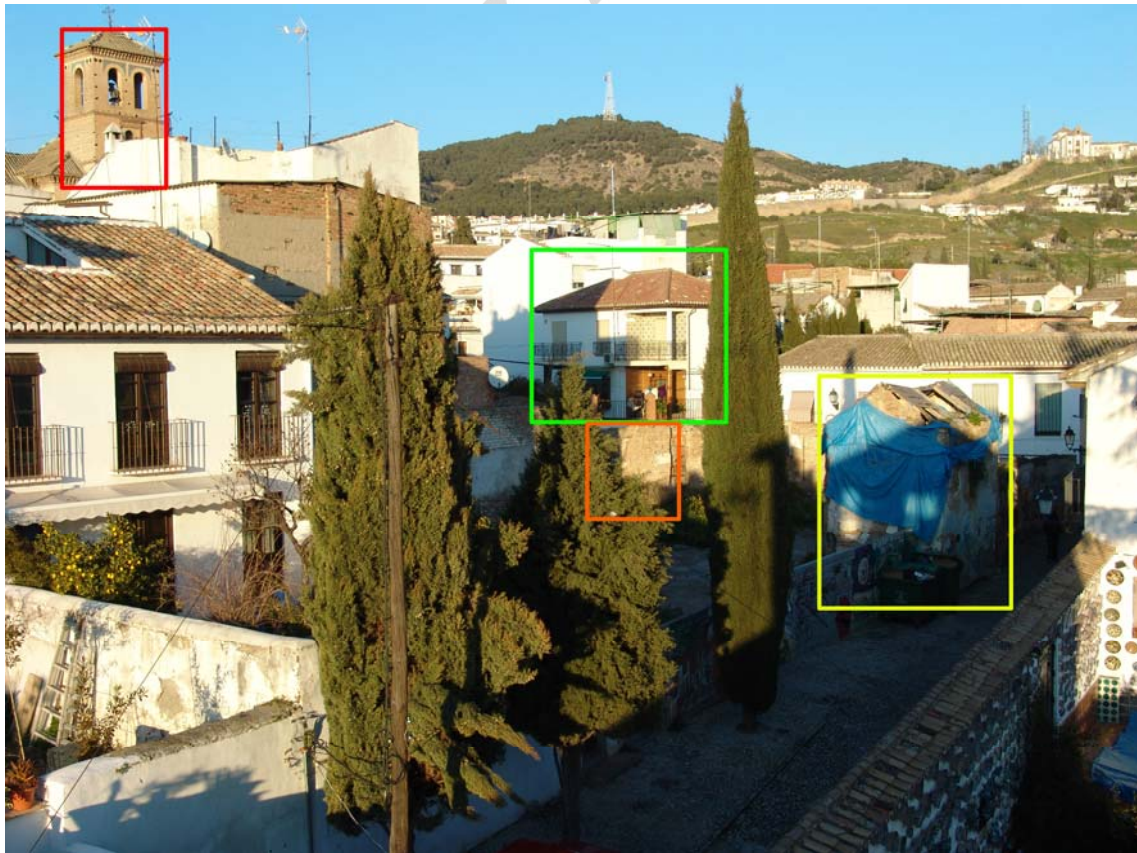
Fig. 4 Fotografía actual tomada el 05/02/2011
