# ANUARIO ARQUEOLÓGICO DE ANDALUCÍA

**INTERVENCIÓN ARQUEOLÓGICA PREVENTIVA “CONTROL DE MOVIMIENTOS DE TIERRA EN LAS OBRAS DE SUSTITUCIÓN DE LA RED DE SANEAMIENTO DEL PARADOR DE TURISMO DE JAÉN”.**

**RESUMEN**

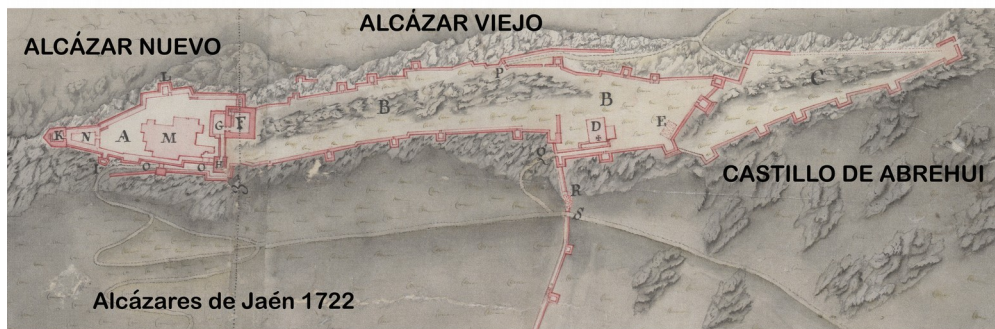
Lám. 1.- Planos de los Alcázares de Jaén 1722 y del Castillo de Abrehuí 1812

su desuso trajo consigo la ruina de numerosas dependencias, como lo demuestra la documentación cartográfica de la fortaleza fechada en 1722. (Lám. 1)

convertido en una zona de tránsito, por la que tenían que deambular todas aquellas personas que quería alcanzar la puerta principal de acceso al interior del Alcázar Viejo. En esta zona, ocupando los terrenos menos escarpados se levantaron parapetos aspillerados para fusilería (Lám. 1).

Castillo de Abrehui 1722

Castillo de Abrehui 1812

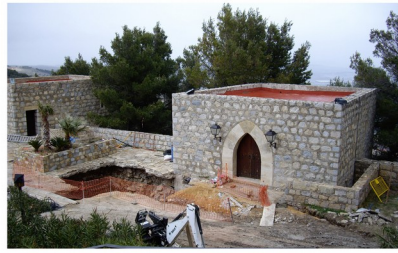
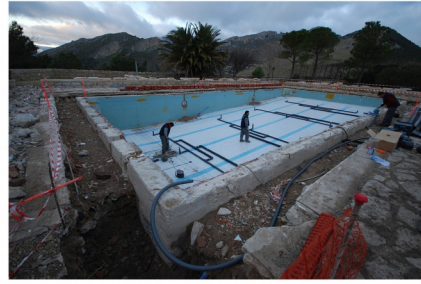
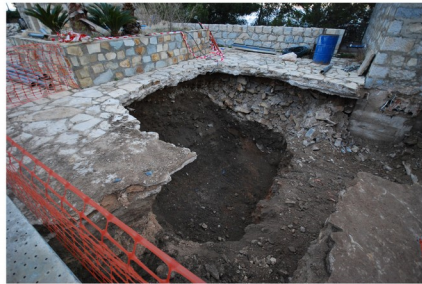
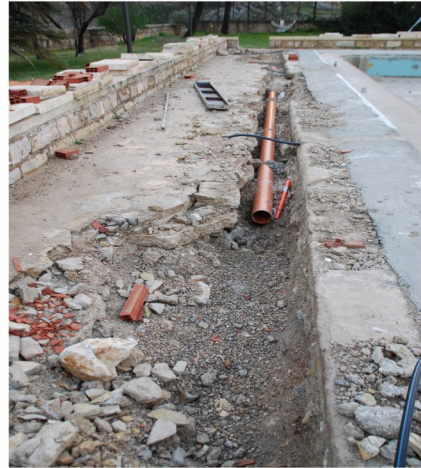
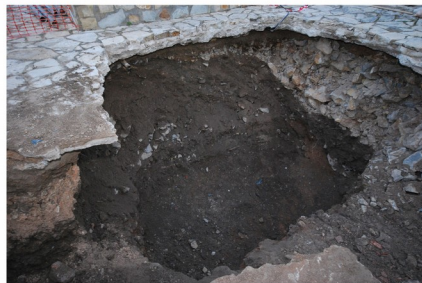
Lám. 2. A.- Sondeo 2

- Sondeo 2. La obra que se ha efectuado junto a la zona de vestuarios y depuradora, ha consistido en la realización de un sondeo de 4.50m x 6.80m de lado, con una profundidad que alcanza los 4.30m, que tenía como objetivo instalar en su interior un depósito de compensación para la depuradora de agua de la piscina (Lám. 2).

El destierro se ha realizado mediante medios mecánicos, utilizando como en el caso anterior, una excavadora Takeuchi de 16kg, documentándose hasta ocho unidades sedimentarias diferentes, (UUEE. 2001-2002-2003-2004-2005-2006-2007-2008) que *grosso modo* vienen a coincidir con una secuencia cronológica que abarca desde época medieval hasta el periodo actual.

B.- Zanjas de saneamiento de la Piscina del Parador Nacional

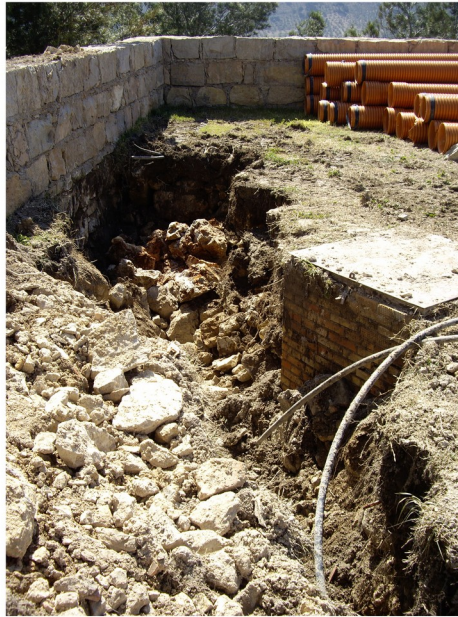
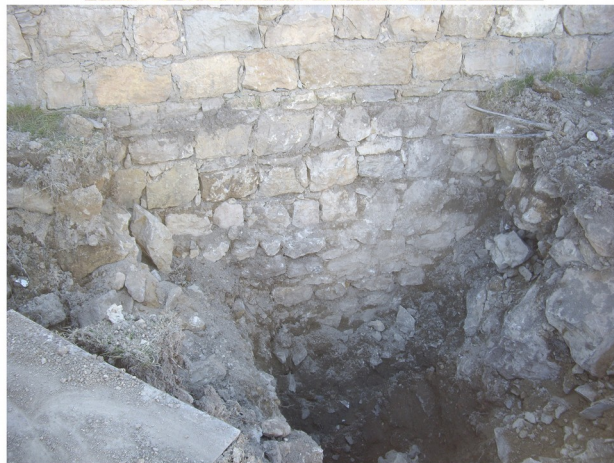
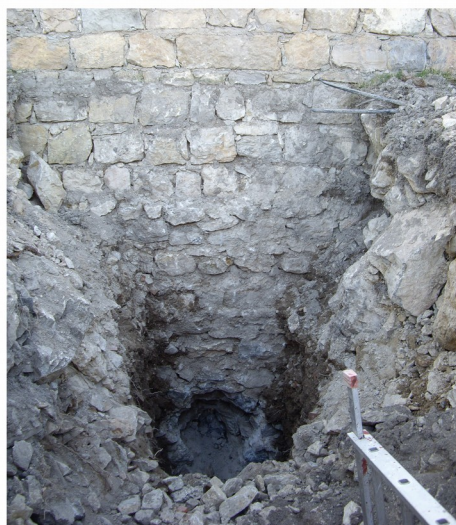
Lám. 3 A.- Sondeo 4

- Sondeo 4. Este sondeo, se localiza justo al lado de la antigua arqueta de desagüe ubicada en el sector Sur, o área de césped y jardín de la zona de recreo del Parador. Se ha practicado esta cata, con la finalidad de introducir una nueva arqueta circular de 1m de diámetro y con el objetivo final de evacuar desde aquí las aguas residuales procedentes de la zona de los aseos de la piscina, así como conducir al exterior las aguas procedentes de la depuradora de la misma.

Para llevar a cabo este proyecto, no sólo se ha abierto este sondeo de 2.20m<sup>2</sup> x 4.20m de profundidad, sino que se ha tenido que realizar una perforación en el muro de cierre de la zona de recreo del complejo Turístico (Lám. 3). El vano, se encuentra ubicado en la parte inferior del muro perimetral, y por la parte exterior sólo puede ser contemplado si nos acercamos a los afloramientos rocosos que conforman esta parte del cerro.

B.- Perforación practicada en el muro perimetral del Castillo de Abrehuí para emplazar la tubería de saneamiento

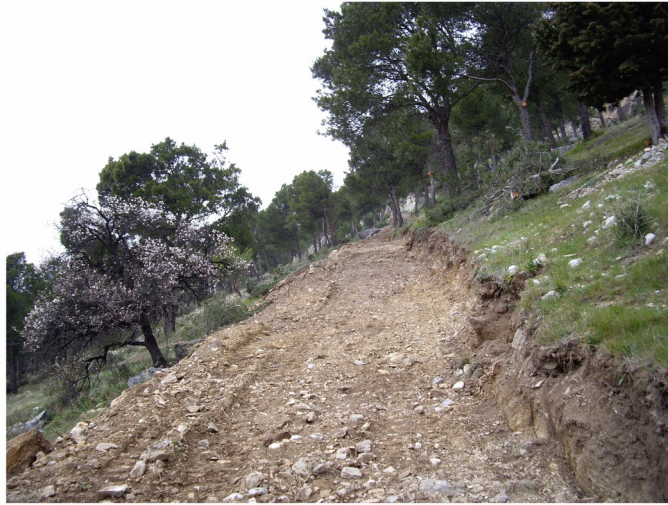
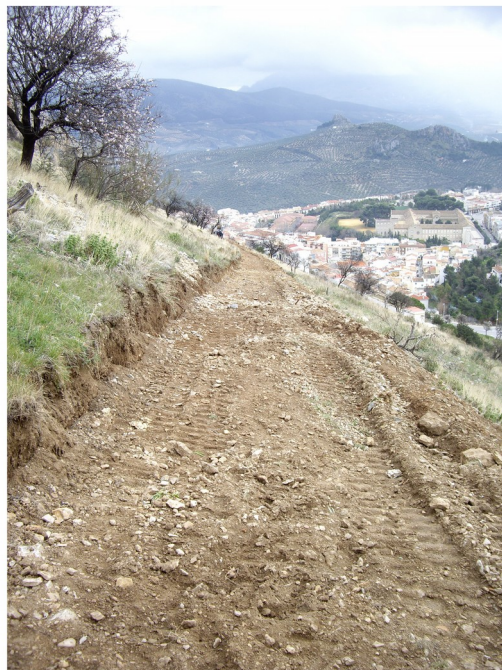
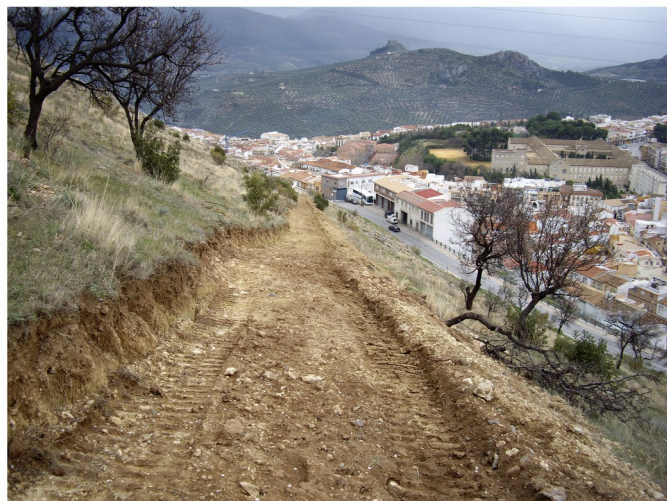
Lám. 4.- Tansects 6 y 7

- Transect 6. Este transect se inicia desde el muro de cierre de la piscina, hasta concluir en una de las arquetas exteriores localizadas junto a los afloramientos rocosos de esta parte del cerro (Fig. 1; Lám. 4).

- Transect 7. Se inicia desde una de las arquetas exteriores de la red antigua de saneamiento del parador de Turismo (Fig. 1), para finalizar en un pozo situado al final del cerro, junto a la carretera de Circunvalación. Para la ejecución de este transect, se ha abierto una zanja de 1.20m de ancho con una profundidad variable, según el desnivel del terreno (Lám. 4), hasta desembocar en el pozo previamente descrito.

Esta obra se ha llevado a cabo con una máquina excavadora marca Takeuchi, TB175, de 17.500kg, utilizando un cazo de dientes para el desmonte. Al ser el tramo más extenso, se ha decidido por parte de la dirección arqueológica, subdividir dicho transect en tres sectores, de manera que la información sea más precisa.
