ANUARIO ARQUEOLÓGICO DE ANDALUCÍA

INTERVENCIÓN ARQUEOLÓGICA PUNTUAL EN EL PALACIO DEL VIZCONDE DE LOS VILLARES, “LA CASA GRANDE”, LOS VILLARES, JAÉN.

M^a Victoria Gutiérrez Calderón

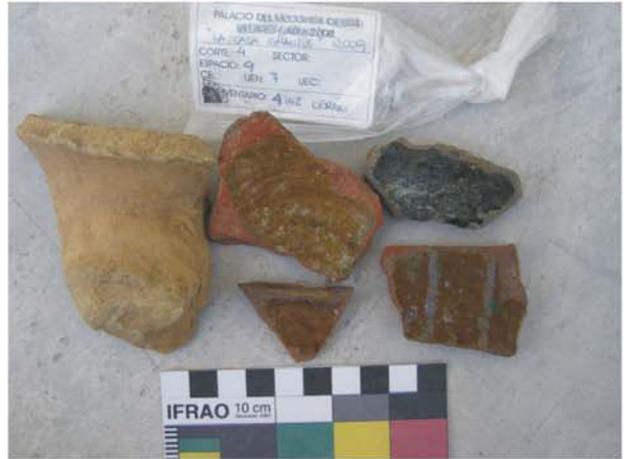
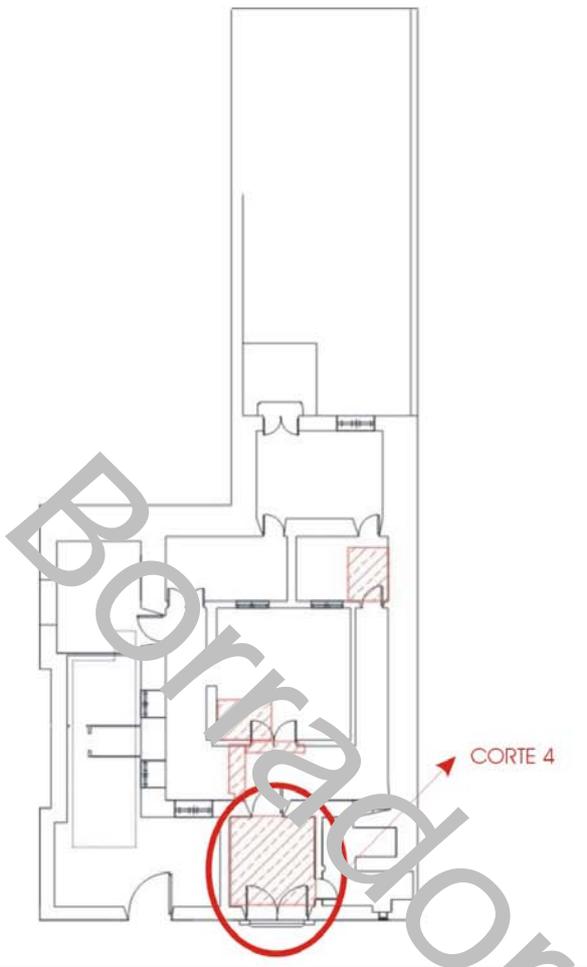
Siglas: CAGRA'09/4102-1
CAGRA'09/4102-5

Descripción de la UE: Nivel de derrumbe de piedras y tejas de diferente tamaño entremezclado con tierra rojiza. Inmediatamente anterior a la construcción del palacio

Bolsa de fragmentos cerámicos asociados presumiblemente al periodo medieval cristiano, a juzgar por la técnica de elaboración y acabado que presentan, así como por la forma, siendo muy característico de este periodo las bases de ataifores con repie y forma anular en el interior.

A continuación, puesto que el material cerámico es tan escaso y se encuentra en un estado tan deteriorado, se ha optado por fotografiar el conjunto cerámico documentado en un mismo estrato sedimentario, de manera, que obtenemos una representación global del material cerámico localizado durante el proceso de excavación. Todo ello ha sido fielmente reflejado en una ficha de Registro Individualizada (fig. 4) que contiene todas las características a las que previamente hemos aludido.

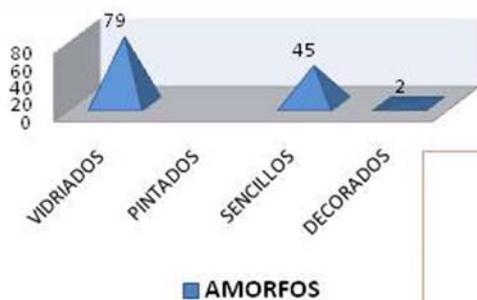
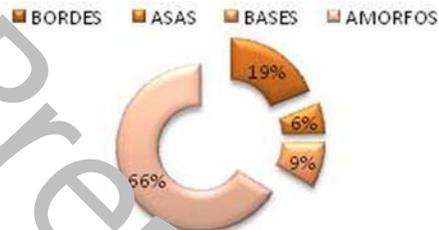
MATERIAL CERÁMICO

Nº BOLSA	ASAS			BASES				AMORFOS				TOTAL		
	SENCILLO	VIDRIADOS	PINTADOS	SENCILLOS	VIDRIADOS	PINTADOS	OTROS	VIDRIADOS	PINTADOS	SENCILLOS	DECORADOS			
2101		1						4		2		7		
2120		5			1			2		1	20	33		
4102		1			1			2		1		5		
4103	1	2		1				2	1		11	21		
4104					2			5		3		10		
4105		1						1		3		6		
4109								1				1		
4124	1							1				2		
4126	1	7		1				1		7	2	20		
4130							1			1	1	3		
4131		2			3			3		1	4	16		
5113		9			1			1		23	7	43		
5119		5			1			2		8	8	25		
	3	33		2	9			13	1	2	79	45	2	192

BORDES	ASAS	BASES	AMORFOS
36	11	17	126

Durante el proceso de “laboratorio”, dedicado exclusivamente al estudio de material cerámico que se ha extraído de los sondeos arqueológicos realizados, se han podido catalogar 32 bolsas de material de las cuales 13 corresponden a fragmentos cerámicos. Tras la primera toma de contacto con el material, éste ha sido dividido en dos grandes bloques, diferenciando aquellas bolsas que denominamos “de selección” de las “amorfas”, no obstante dado que el material extraído ha sido tan escaso, se ha decidido estudiar la totalidad de los fragmentos localizados. (Gráfica 1)
