EL INMUEBLE DE LA CALLE LA MERCED Nº 2 Y LA MURALLA HISTÓRICA: ARQUEOLOGÍA PREVENTIVA EN BAEZA (JAÉN).

MIGUEL TORRES MAS ¹
LUIS BENÍTEZ DE LUGO ENRICH ²

Resumen: El siguiente artículo presenta los resultados obtenidos durante la intervención arqueológica realizada en el solar situado en la calle La Merced nº 2 de Baeza (Jaén).

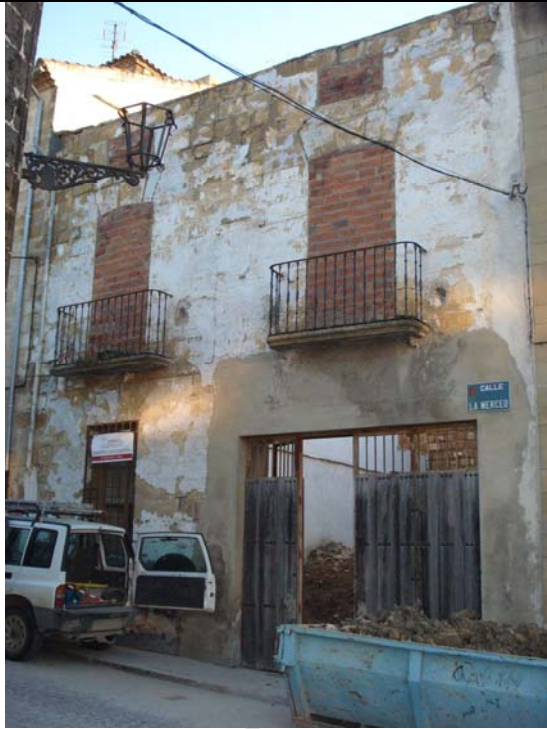
LAMINA I

En el momento de la intervención gran parte del inmueble se encontraba demolido, a excepción de la fachada que se encontraba conservada. Presentaba seis vanos distribuidos simétricamente en tres alturas: entrada principal y paso de carruajes en planta baja, ventanales abalconados en la primera planta y pequeños ventanucos correspondientes a la antigua cámara o altillo. Esta fachada se encuentra incluida dentro del Catálogo de Bienes Protegidos del Conjunto Histórica de Baeza, con *grado de protección Ambiental "A"* (ficha nº 113). **(Lámina I)**

LÁMINA I.- Fachada exterior.

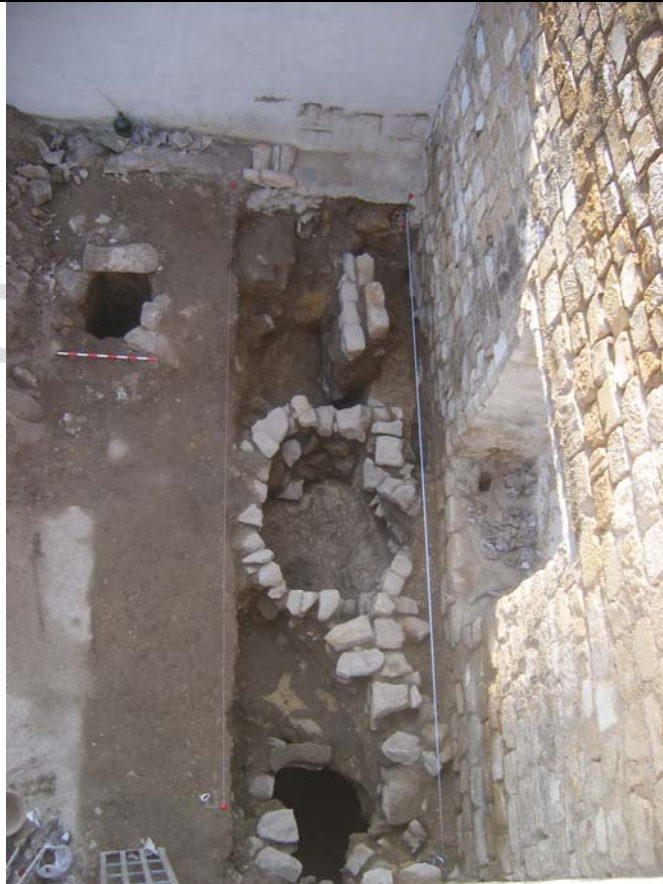
Lámina ii

Esta tesis viene avalada por la funcionalidad de una serie de estructuras localizadas en ambas zonas, y que nos informan de esta compartimentación del espacio. Concretamente al sur del muro se documenta la presencia de un pozo, U.C. 2, de agua para el autoabastecimiento del inmueble. Excavado sobre el banco de arenisca, su presencia en las de casas baezanas y andaluzas es una práctica muy común y extendida en el tiempo desde época islámica. Frecuentemente se localizaba en patios interiores o exteriores de la vivienda. (Lámina II)

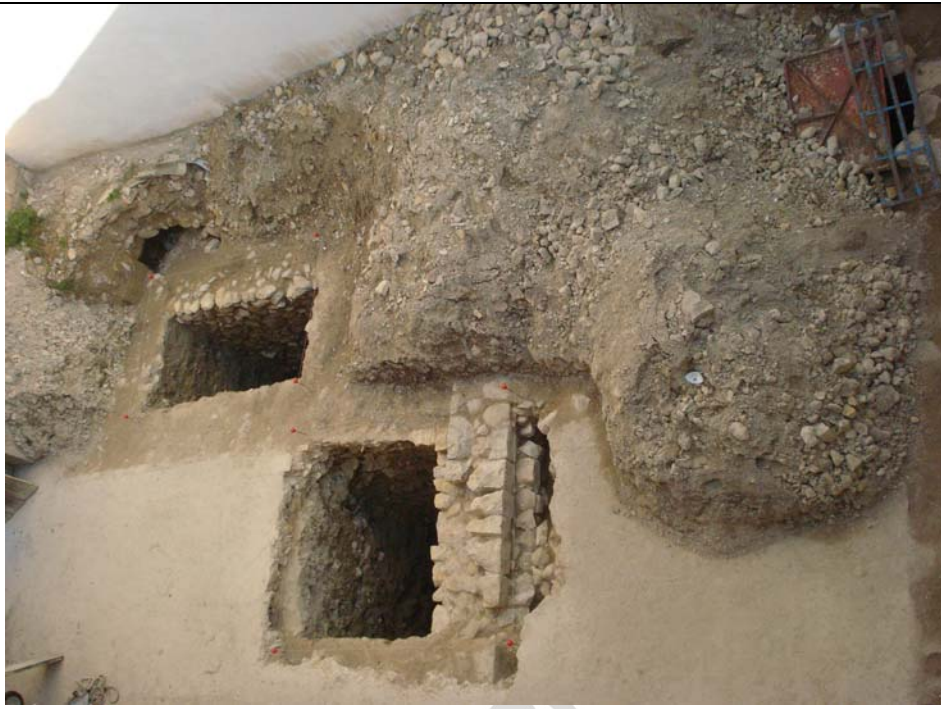
Lamina iii

LÁMINA III.- Sondeo 1 y U.C. 2, pozo hidráulico.

LÁMINA III.- Sondeos 2 y 3. Detalle de U.C. 10 y U.C 3.

Para un correcto análisis de su realidad arqueológica se planteó una intervención en el que se ejecutaron varias técnicas de metodología arqueológica. De esta forma en una primera fase se procedió a desbrozar la superficie por medios manuales, para posteriormente ejecutar tres sondeos arqueológicos. Estas catas llegaron a representar un 20% de la superficie total del solar y tenían la finalidad de documentar la secuencia estratigráfica del solar, razón por la cual se realizaron sobre aquellos puntos susceptibles de poseer mayor volumen de potencial informativo. (Figura 1 y Lámina III)
