MEMORIA DE LA INTERVENCIÓN ARQUEOLÓGICA PUNTUAL MEDIANTE EXCAVACIÓN CON SONDEOS Y ANÁLISIS DE ESTRUCTURAS EMERGENTES EN EL SOLAR Nº 42 DE LA C/. GENERAL AGUILERA (ANTIGUA GALLOS) DE PORCUNA (ANDALUCÍA)ⁱ.

Ildfonso MARTÍNEZ SIERRA;
Fernando-Enrique SALAS HERRERA;
Pablo-Jesús CASADO MILLÁN y
Rafael Antonio SACO MONTILLA.

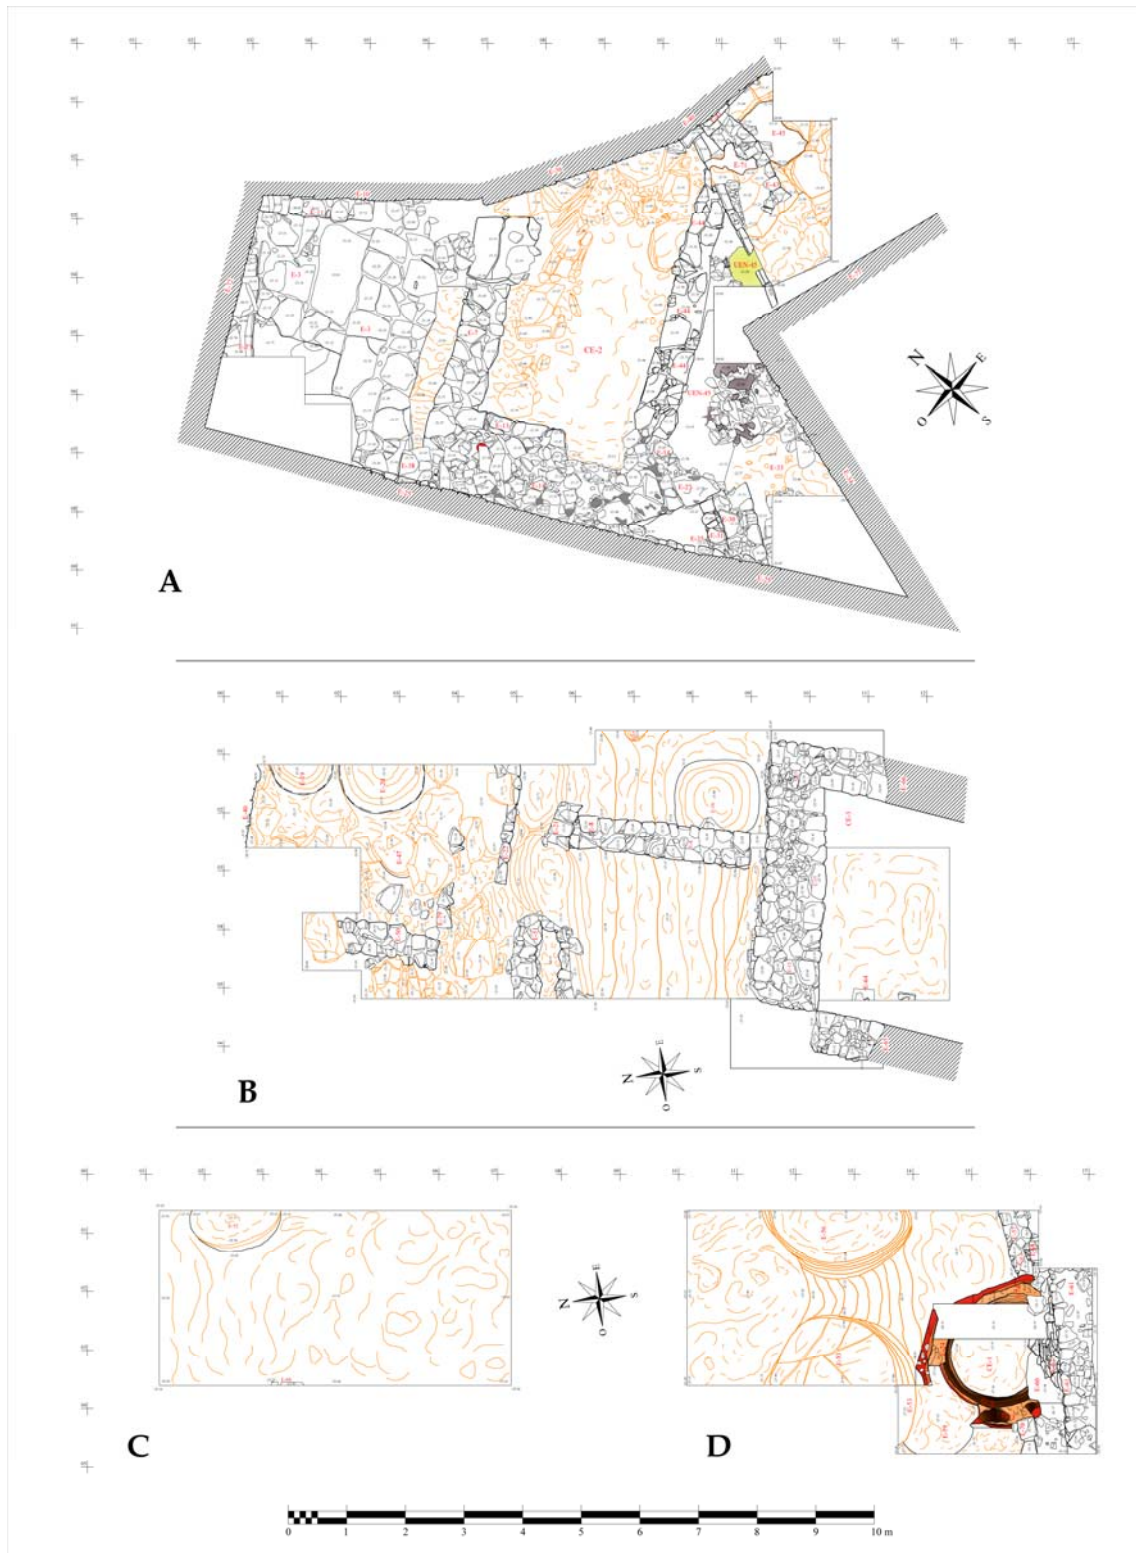
Lámina II. Plantas arqueológicas.

A. Planta final del sondeo 1 y ampliaciones. B. Planta final del sondeo 2 y ampliaciones. C. Planta final del sondeo 3. D. Planta final del sondeo 4 y ampliaciones.

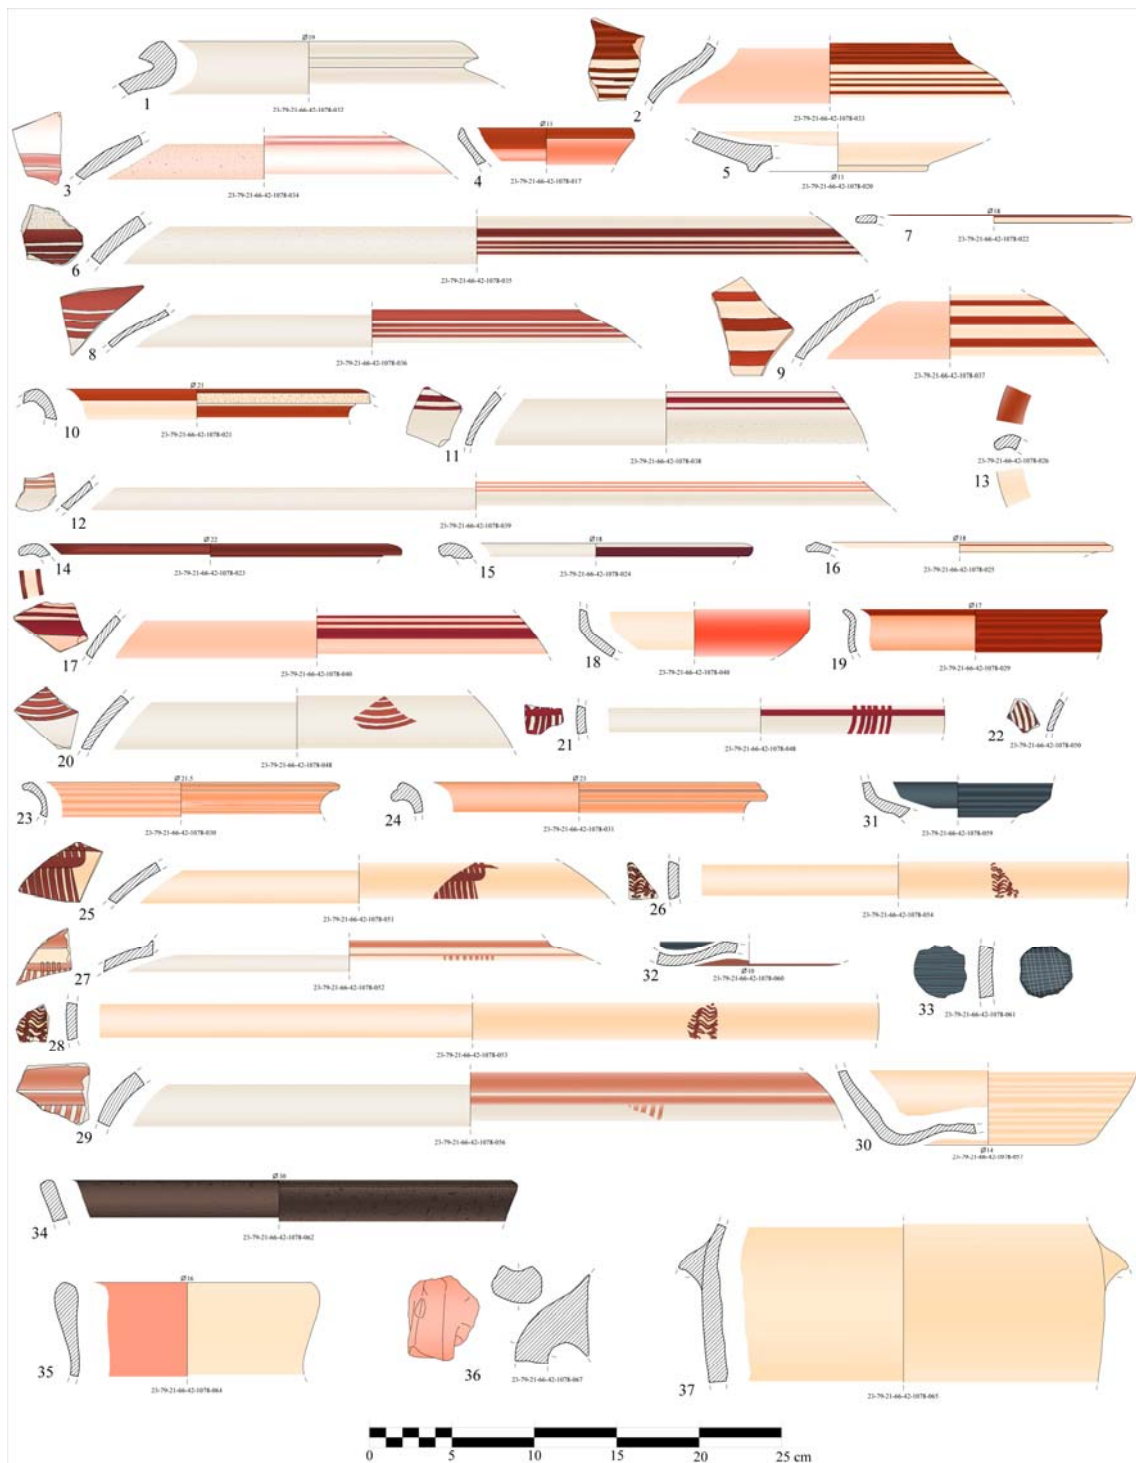
Lámina VIII. Materiales Sondeo 1.

A. Materiales del paquete de suelos (UEN-7) que colmatan el pavimento de losas de la calle romana. B. Materiales de la UEN-35. C. Materiales de la UEN-101. D. Materiales del pavimento de la casa túrdula (UEC-XLVI).

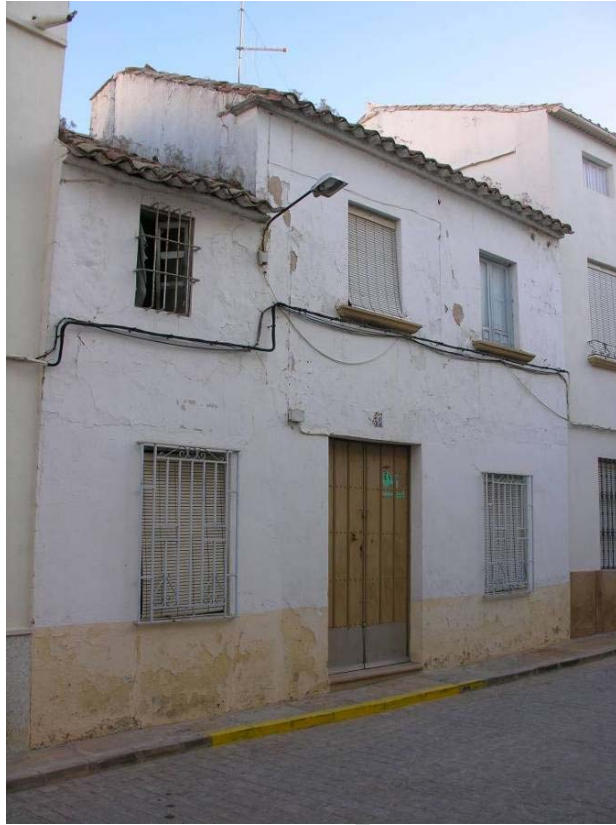
Fig. 1. Vista de la fachada de la casa nº 42 de la calle General Aguilera (antigua Gallos), antes de su demolición, donde se pueden reconocer las distintas obras de las dos viviendas preexistentes, objeto tanto del proyecto de nueva construcción como del arqueológico.

La casa nº 42 de la Calle General Aguilera (antigua Gallos), eran hasta no hace mucho dos casas, con origen posible en el siglo XVIII-XIX, pero muy alteradas y transformadas (Lám. I.D; Fig. 1).

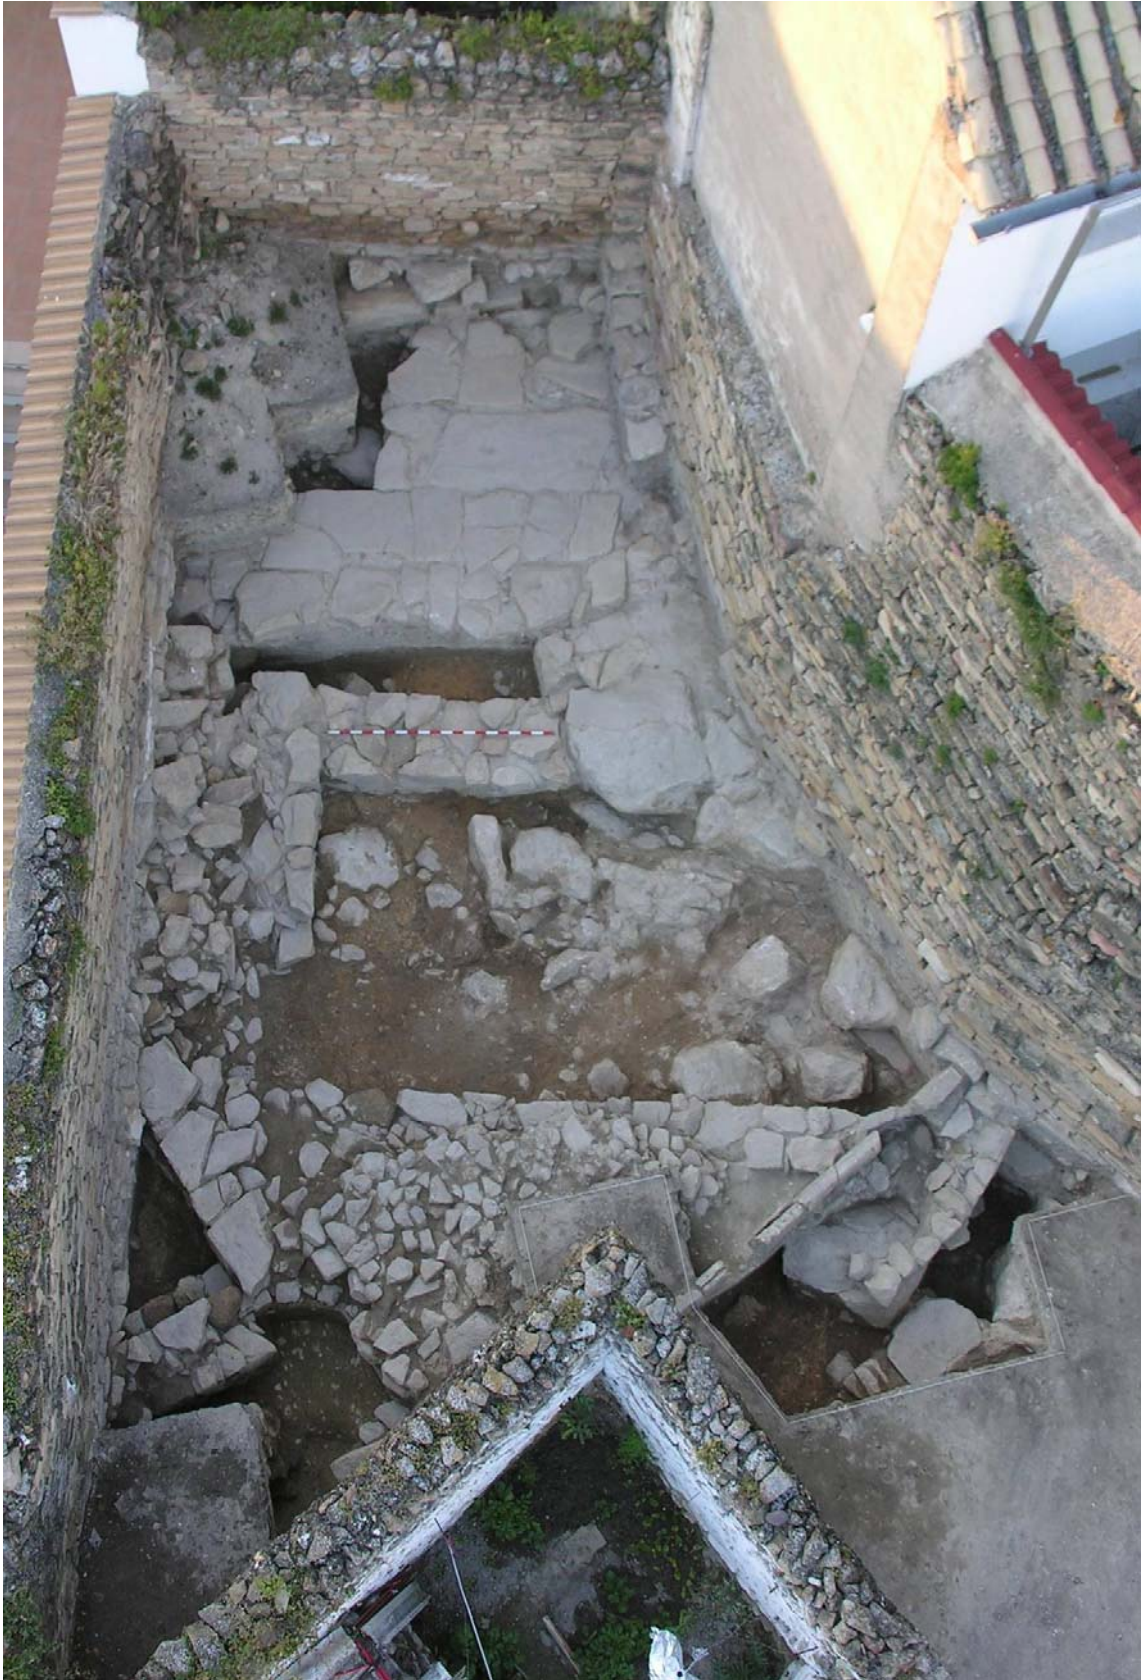
Fig. 3. Vista aérea del sondeo n° 1, tras las ampliaciones acometidas, a falta de la retirada de parte del enchachado (E-14) para la documentación completa de la E-44.
Fototeca ARQVIPO, sign. FD-2009-04-22-091mod. Año 2009.

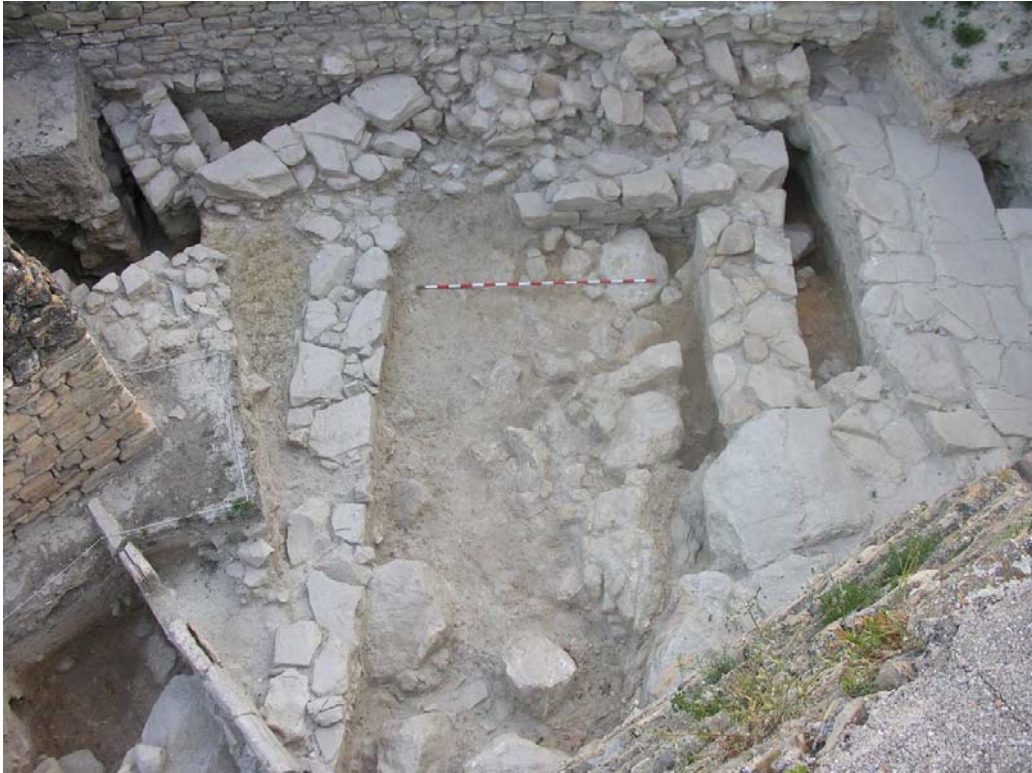
Fig. 4. Vista desde el norte de la E-44 y la casa de Época Túrdula (CE-2) a la que pertenece, tras la retirada de parte del enchado (E-14).
Fototeca ARQVIPO, sign. FD-2009-05-05-075. Año 2009.

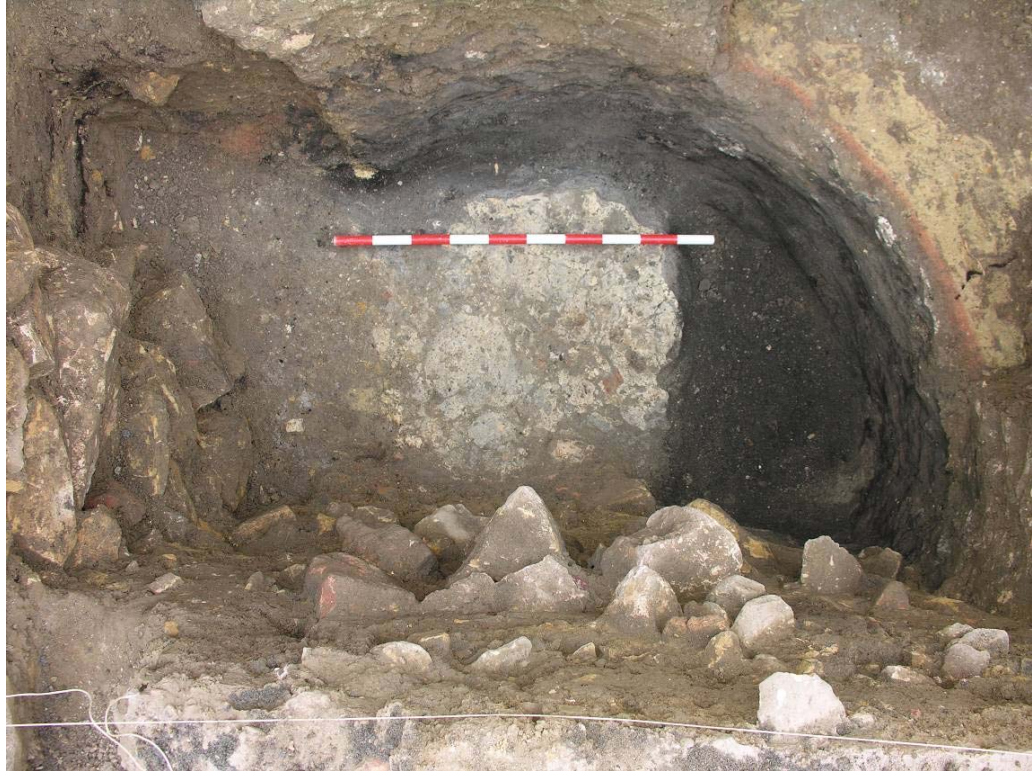
Fig. 5. Vista del interior del horno medieval (CE-1), donde se observa parte de los restos de la parrilla.
Fototeca ARQVIPO, sign. FD-2009-04-30-031. Año 2009.

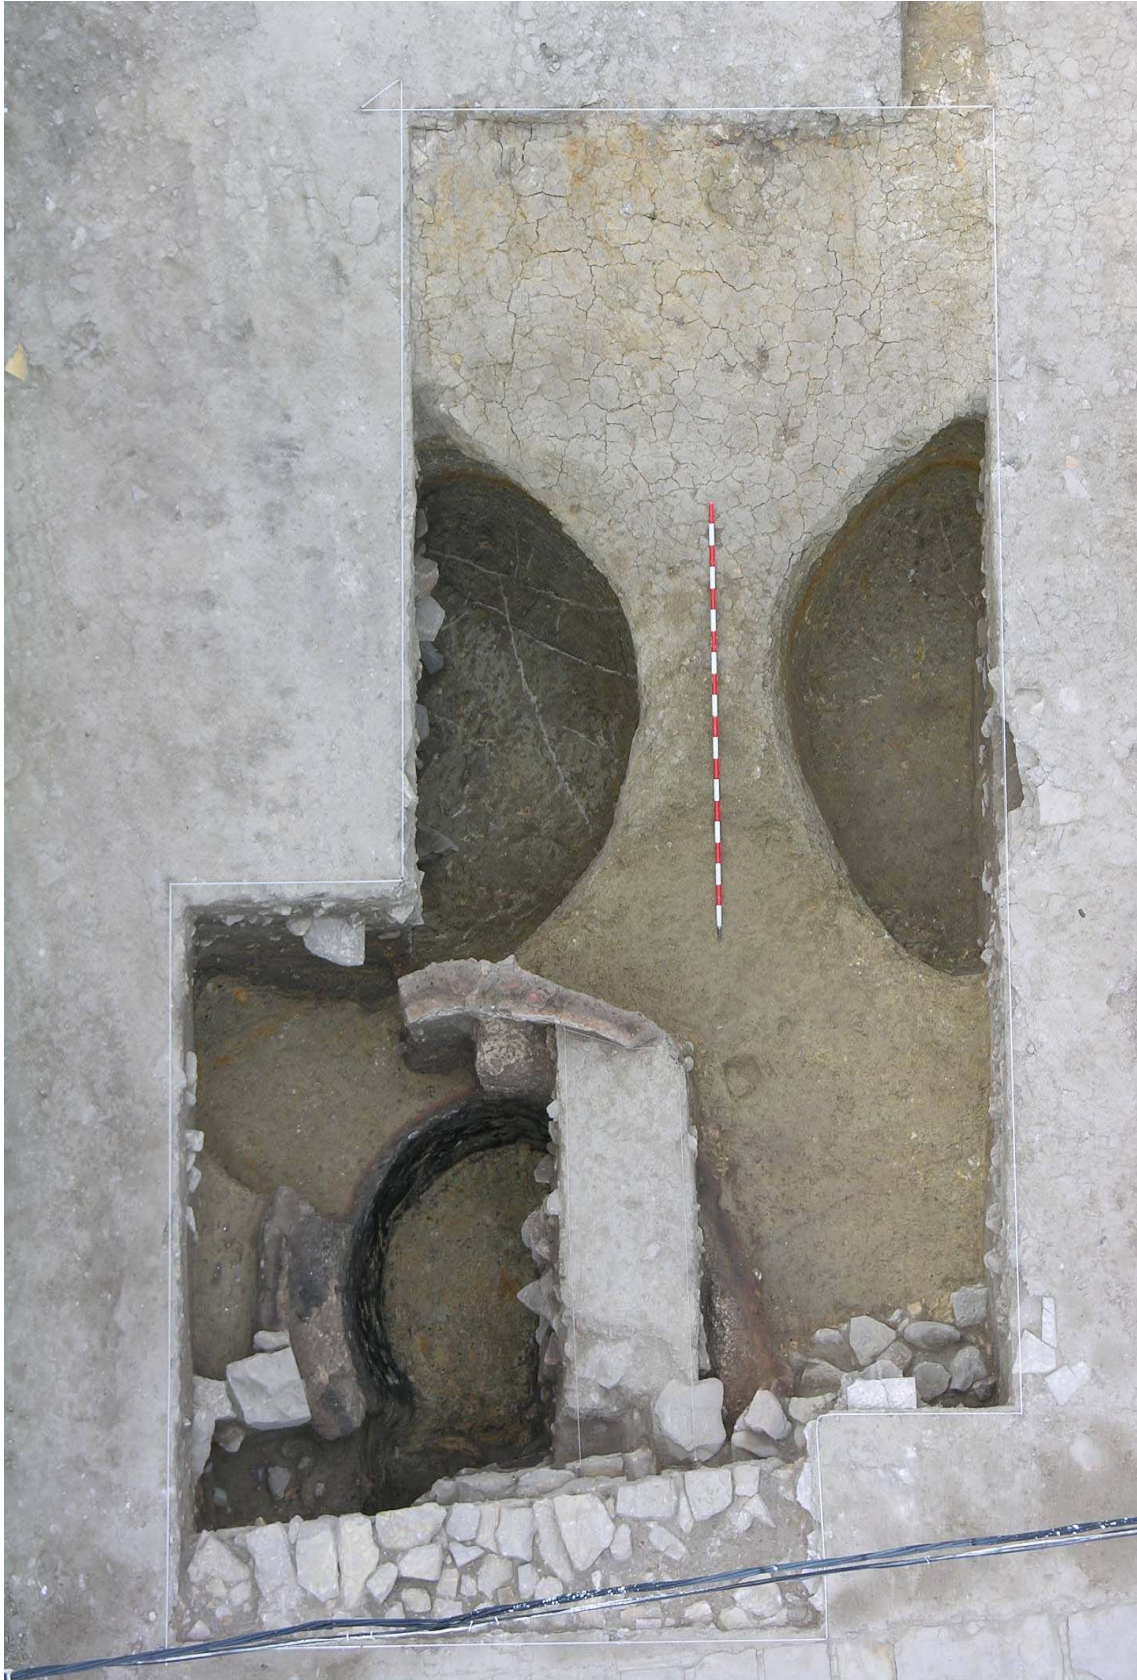
Fig. 6. Planta final del sondeo n° 4, donde se puede observar la E-57, en el perfil este, colindante con el horno medieval (CE-1).

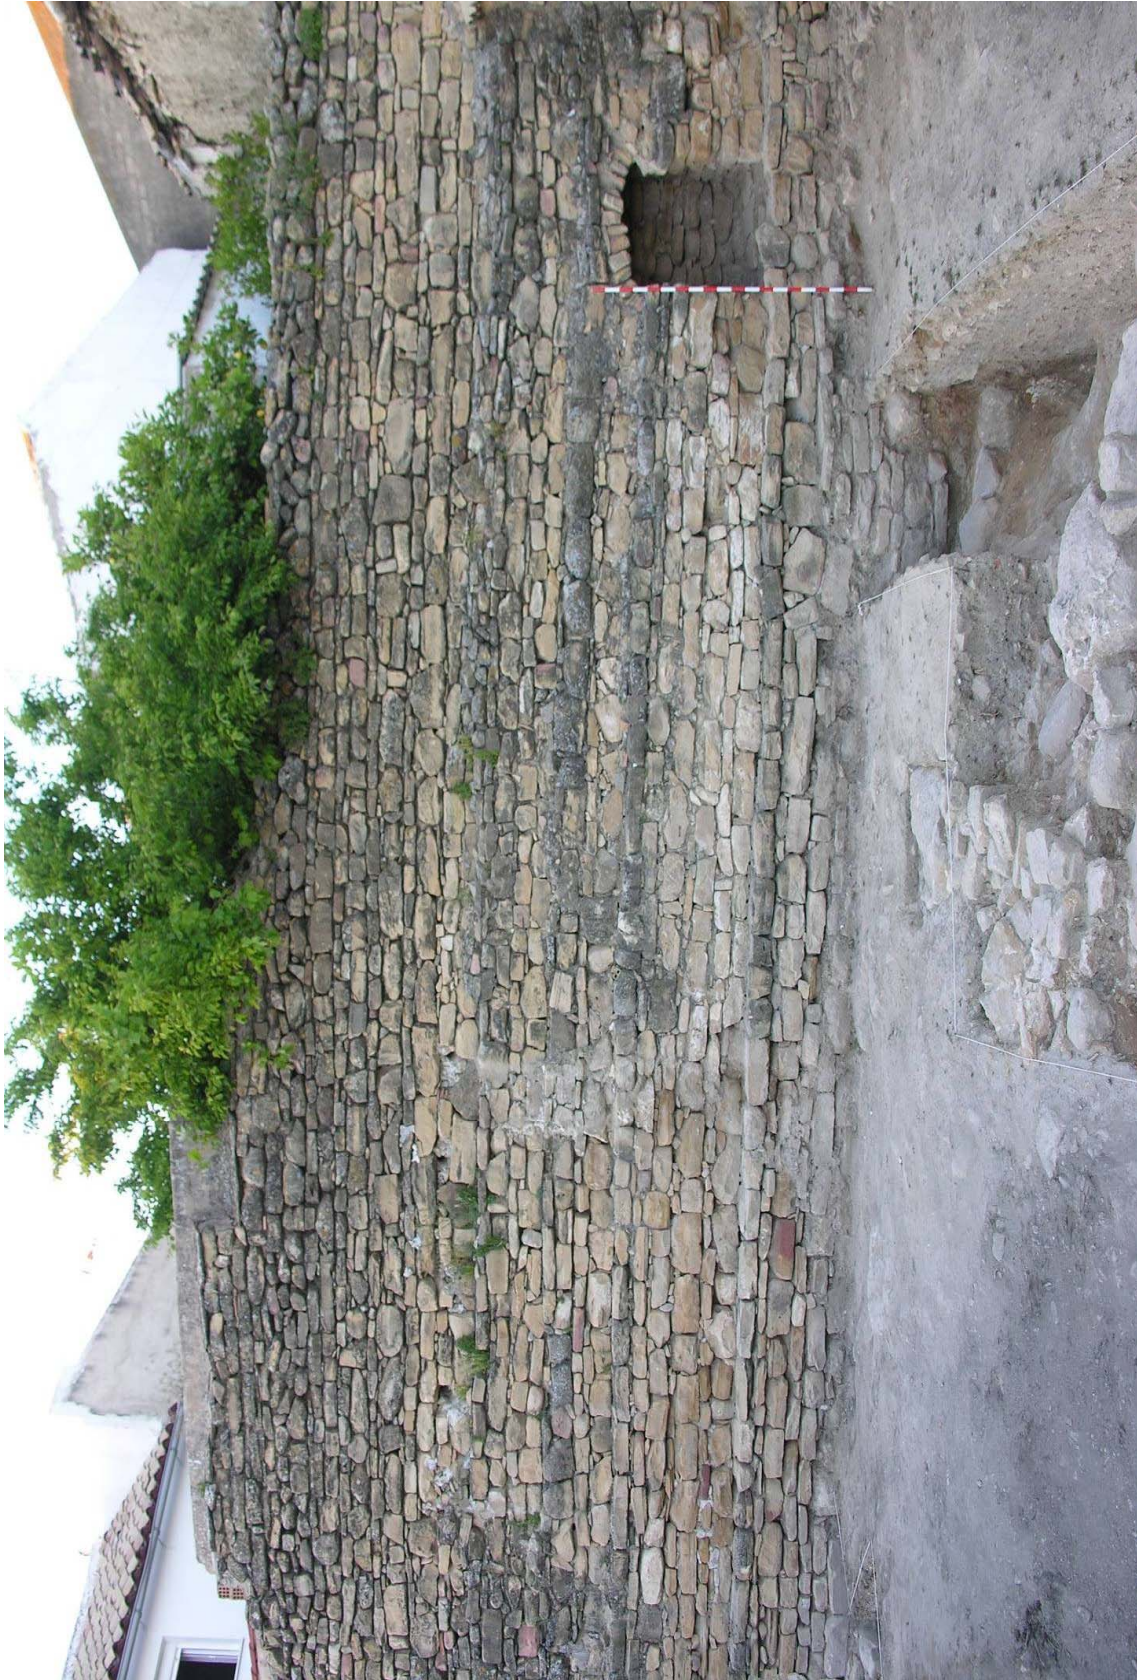
Fig. 7. Vista frontal desde el sur del muro medianero norte (E-40), con el nicho-hornacina (E-1) en su zona oriental.

En la parte baja del muro que se identifica con el trazado de la muralla, aparece un arco o bóveda rebajada (Figs. 7 y 9). Este tipo de obra se ha venido identificando en las murallas como portillos y algunos investigadores afirman la existencia en este tramo de las murallas de la Villa de un posible portillo. De todos modos son frecuentes este tipo de bóvedas en la muralla, por ejemplo se reconoce uno de ellos actualmente en el Castillo, en el lienzo junto a la Torre Nueva, e igualmente las cinco que se observaron en la demolición de la casa nº 17 de la calle Castillo, hoy José Moreno Torres, formando parte de la rampa de acceso al mismo. Es difícil atribuirle una cronología, dado que contra los macizos de la muralla se aliviaron muchos huecos con este tipo de descargas, al menos desde Época Moderna.

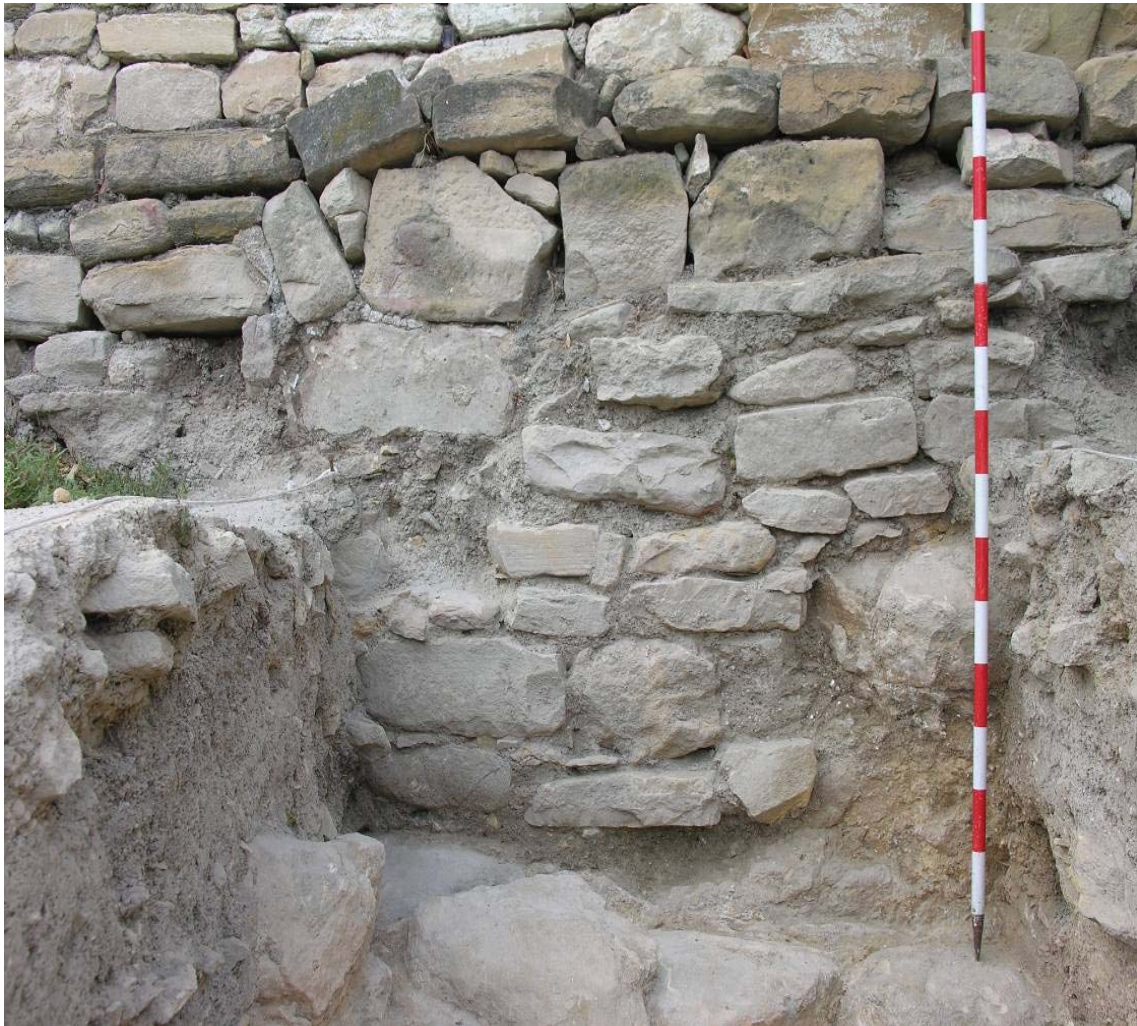
Fig. 8. Cimentación de mampostería (E-78), bajo la E-40, el muro medianero norte del solar que está escalonado. Esta cimentación corresponde al trazado de la muralla de la Villa.

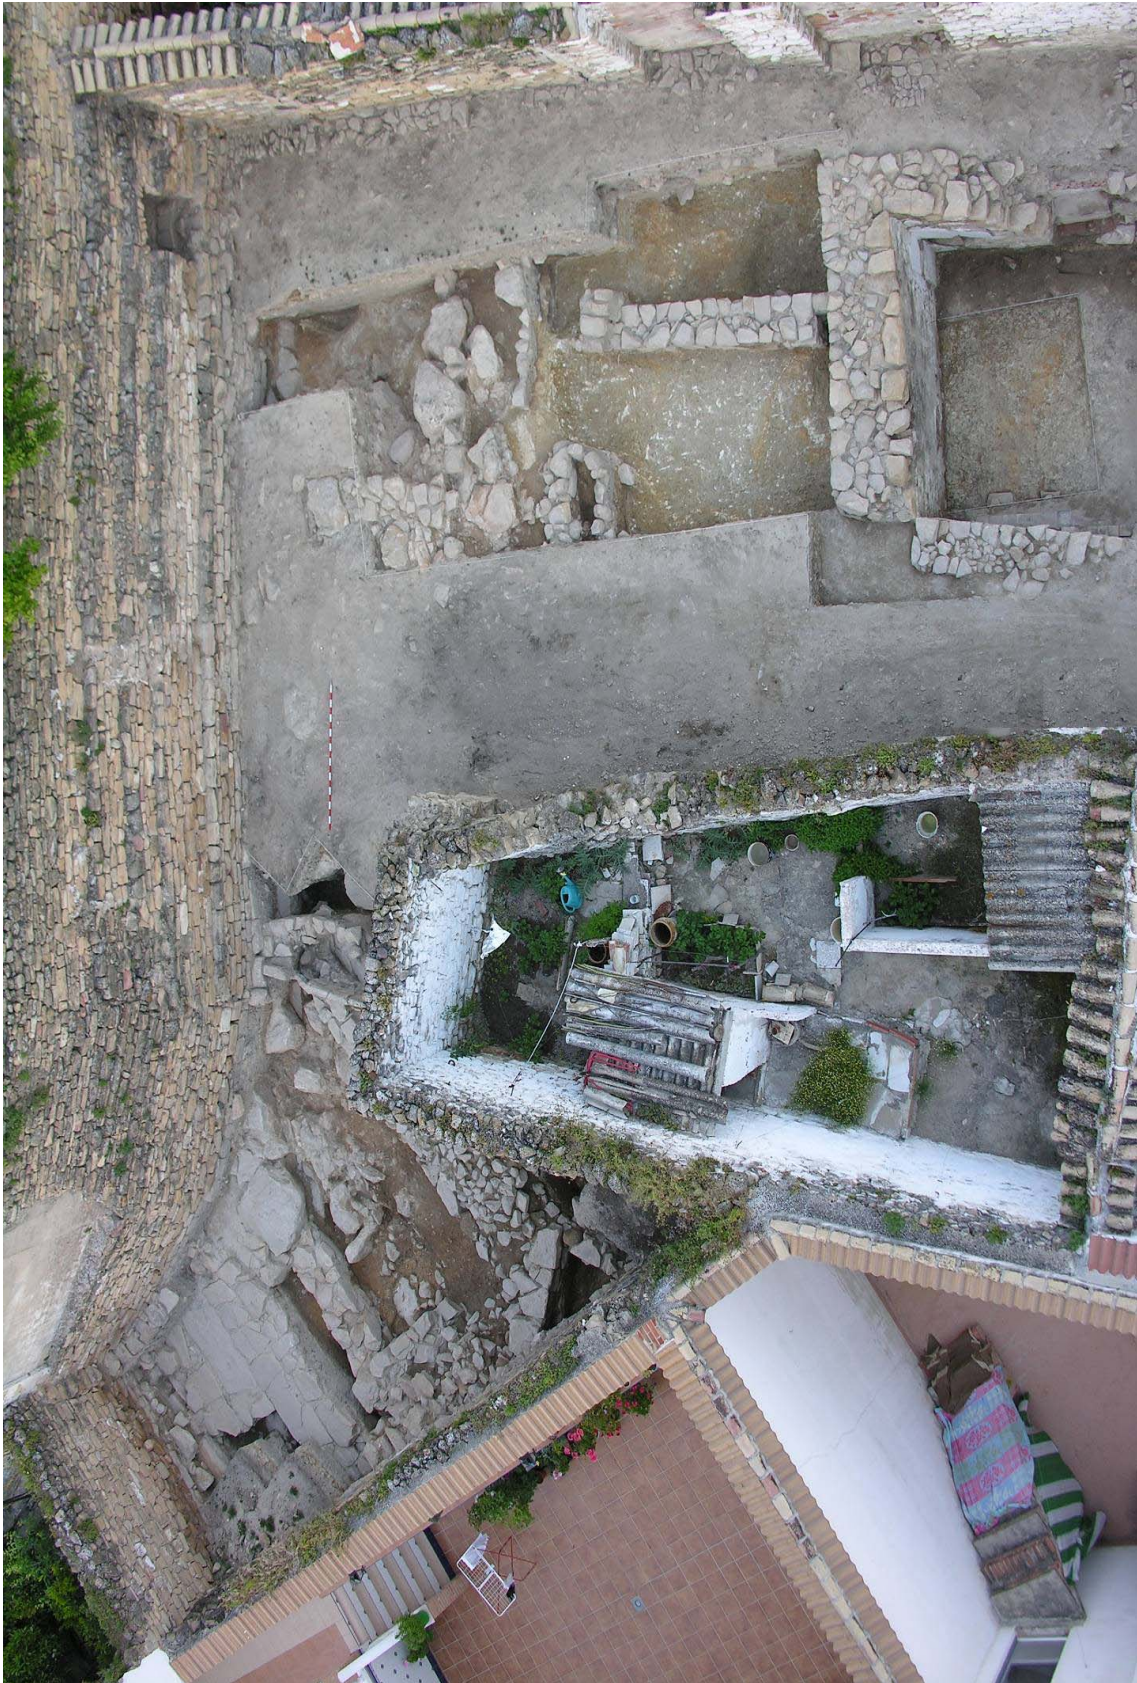
Fig. 9. Vista desde el sur de la planta parcial del sondeo n° 1, antes del levantamiento del encachado (E-14), y planta final del sondeo n° 2.
Fototeca ARQVIPO, sign. FD-2009-04-22-114 mod. Año 2009.

Si se sigue el recorrido lógico de la muralla, en la parcela que nos ocupa, dicha muralla se situaría en la medianera más trasera, en los corrales en alto. Los muros que hoy están a la vista recogen dos realidades separadas por un quiebro. De un lado, el tramo más oriental que consta de un muro rehecho con una serie de retranqueos o escalones para aguantar las presiones de los niveles intramuros y quitar el riesgo de vencimiento por desplome (Figs. 7 y 9). Y de otro lado, el tramo más occidental (Lám. I.D), que está aplomado (Fig. 9) y que ya después del quiebro discurre hacia la Muralla

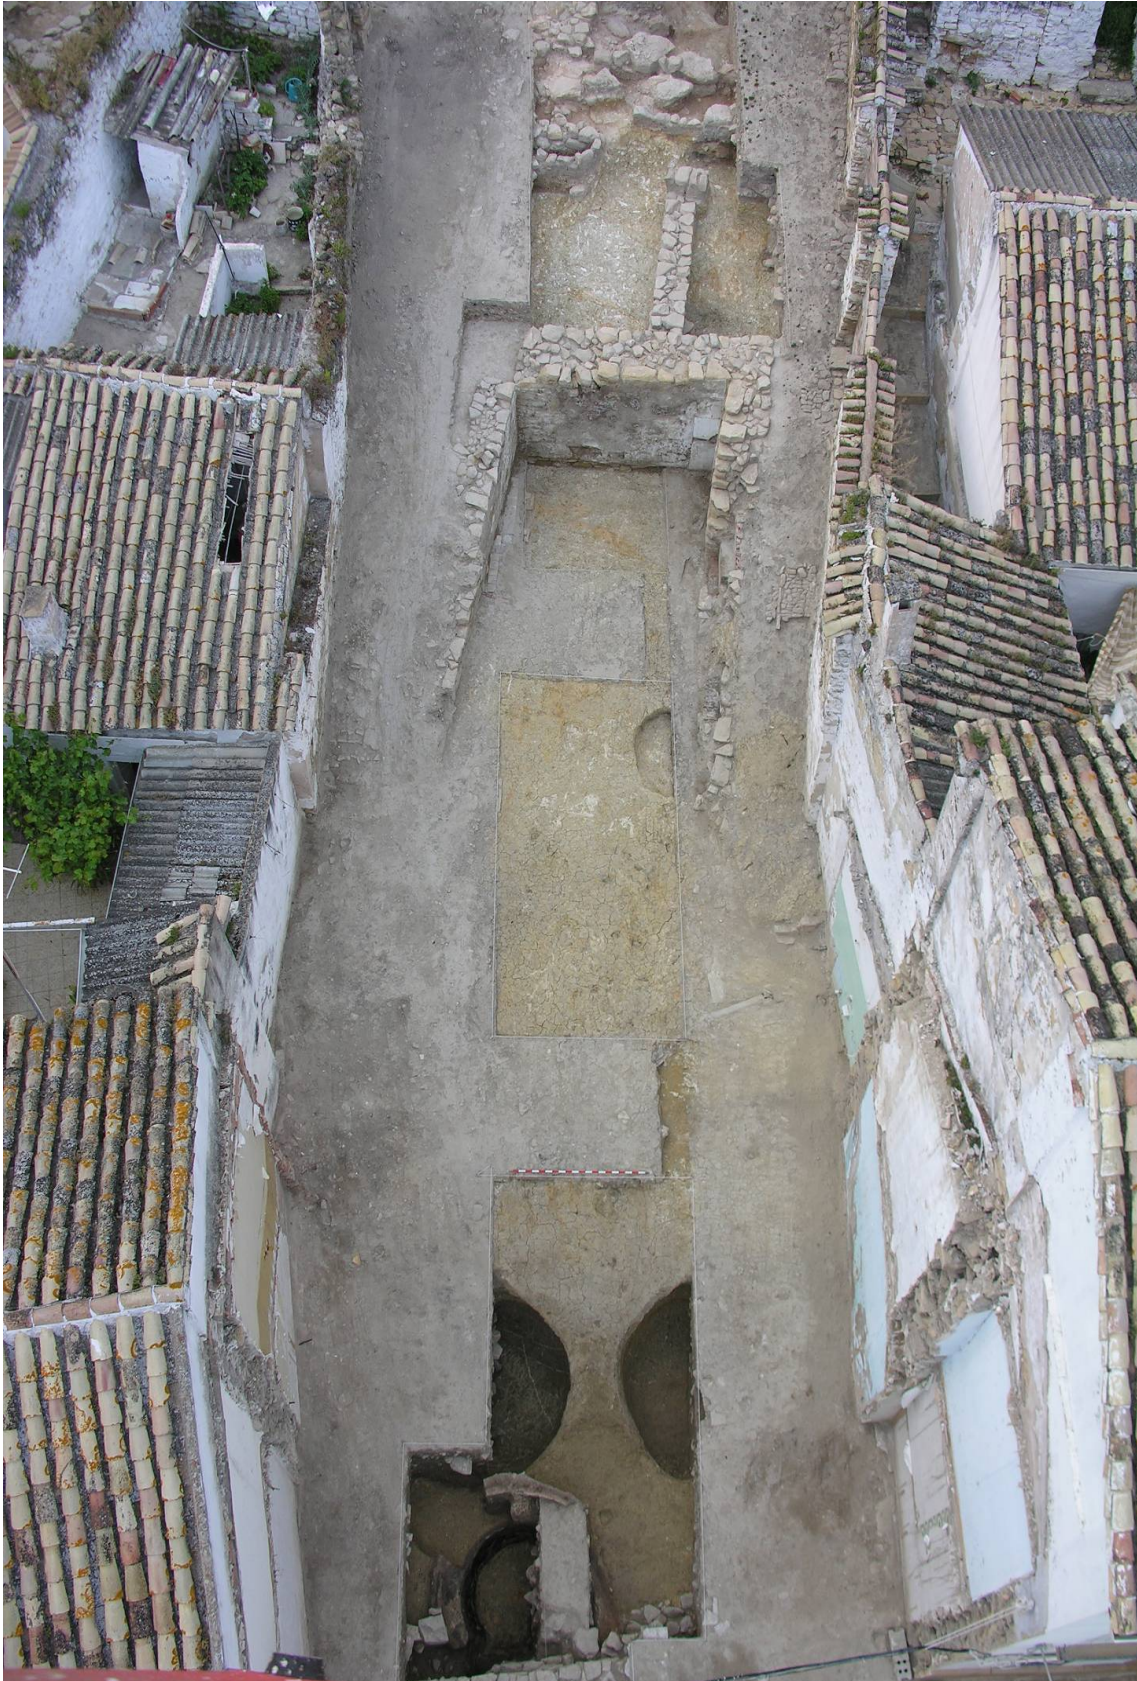
Fig. 10. Vista desde el sur de las plantas finales del sondeo nº 3 y 4, y casi completa del sondeo nº 2.

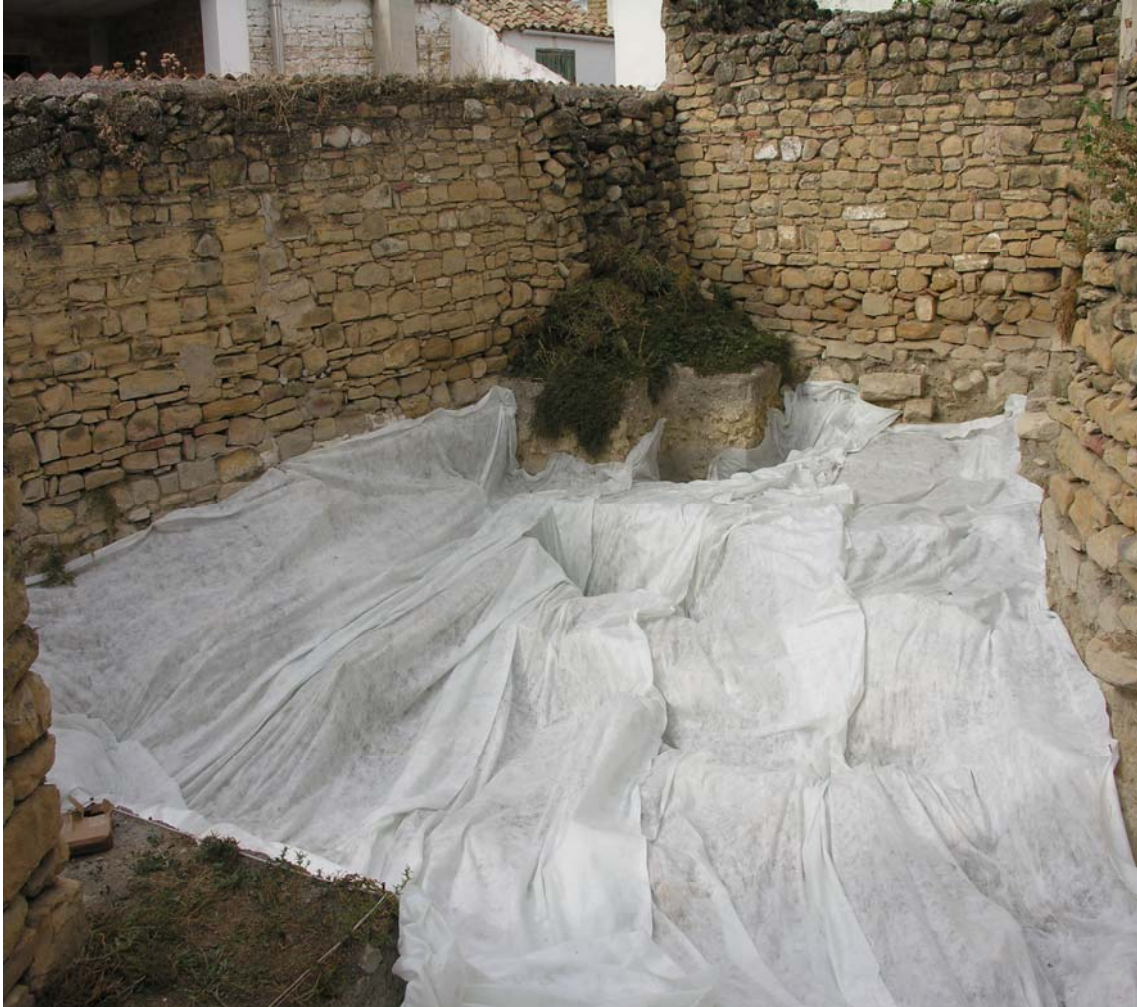
Fig. 11. Colocación del geotextil en la zona del sondeo n° 1.
Fototeca ARQUIPO, sign. FD-2009-11-17-046. Año 2009.
