ANUARIO ARQUEOLÓGICO DE ANDALUCÍA

INTERVENCIÓN ARQUEOLÓGICA PUNTUAL EN LA CALLE SAN VICENTE S/N DE BAEZA (JAÉN). 3ª FASE DE EXCAVACIÓN EXTENSIVA.

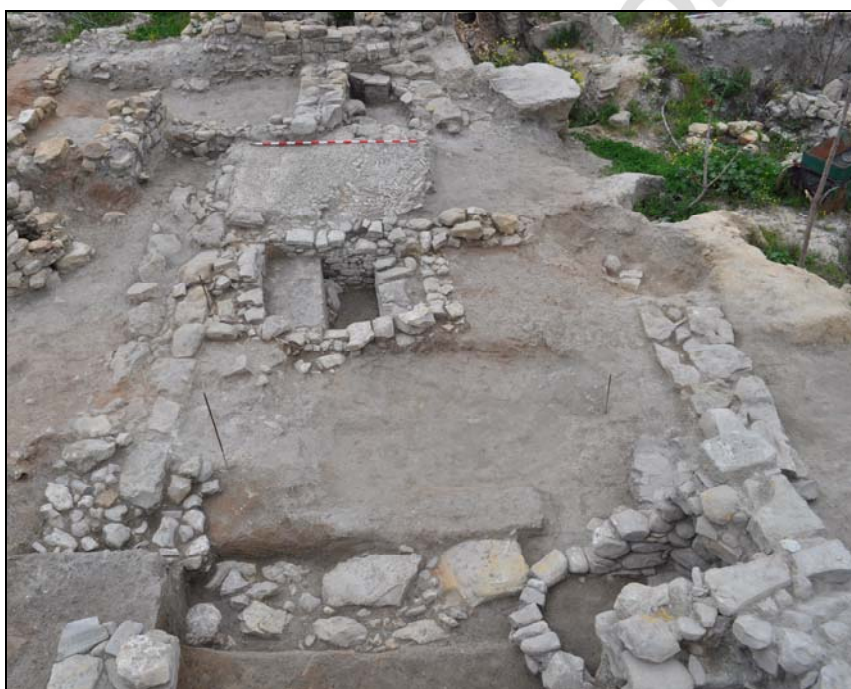
Lám., 02. Vista general del CE-14.2

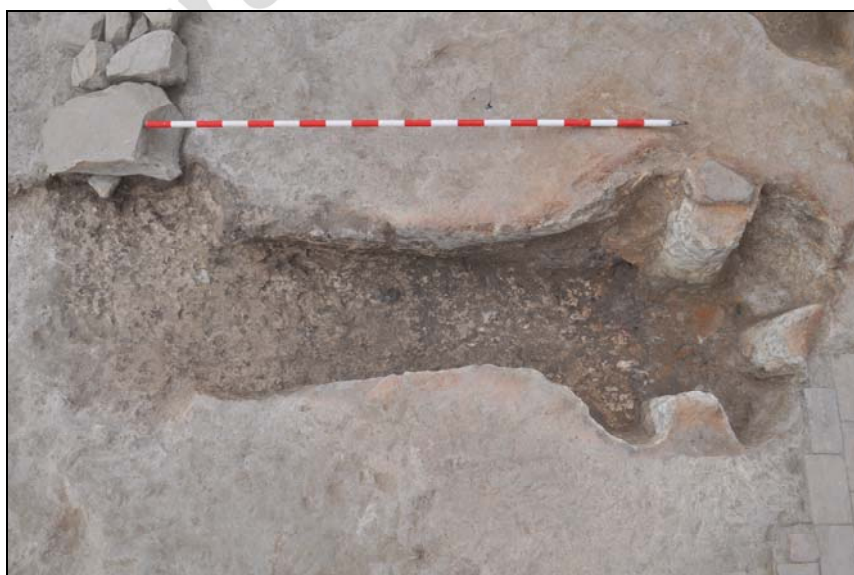
Los depósitos más antiguos registrados en este espacio corresponden a varias estructuras romanas excavadas en el sustrato geológico. Una de ellas, de tendencia circular (E-23.8) presenta un nivel de sedimentación de matriz de tierra oscura con un posible carácter erosivo (UEN 23.7), mientras que la otra, parcialmente registrada durante la fase de excavación anterior, corresponde a un horno (E-23.9) al que se asocia el nivel de derrumbe de sus paredes y cubierta contenido en su interior (UEN 23.6). El horno de planta irregular tiene una orientación noroeste-sureste y unas dimensiones máximas de 2,5 X 0.7 m. Solo conserva su cámara de combustión con acceso desde el noroeste, mientras que en su extremo sureste, 3 entalladuras se relacionarían con los apoyos de la parilla y la cubierta de la cámara de cocción.

Lám., 03. E-23.9. Horno romano

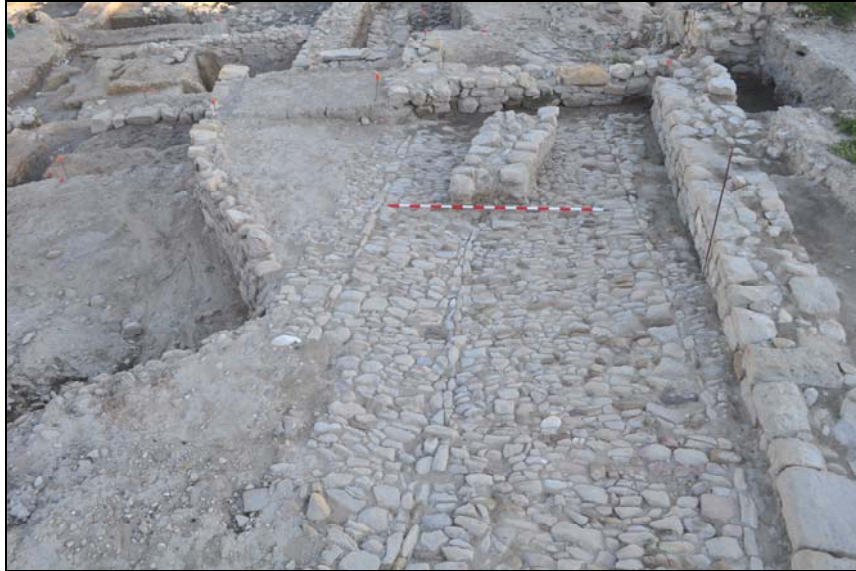
Lám., 04. CE-25.1. Nivel de piso empedrado de calle renacentista

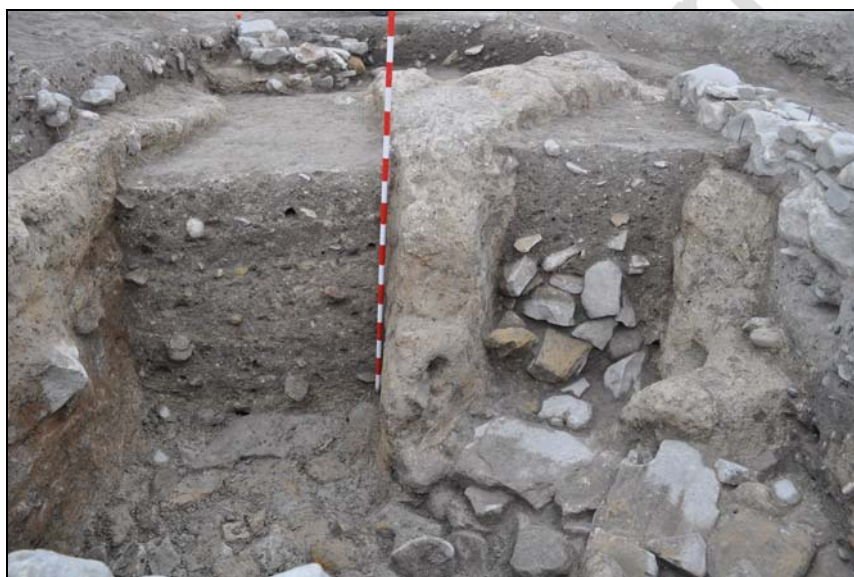
hemos denominado Complejo Estructural 24.1. Esta infraestructura hidráulica medieval es diferente al sistema de captación de qanāt de época moderna registrado en la zona noreste del solar³. En lugar del sistema de galería subterránea o mina, esta red de gestión del agua consiste en una trama de atarjeas construidas desde la superficie mediante una serie de profundas zanjas en cuyo fondo se disponen los canales de mampostería y cobijas de losas de piedra (Fig. 04, Sección A). La red dispone de una serie de registros o sistemas de acceso mediante pozos que permiten su mantenimiento y limpieza.

Lám., 05. CE-24.1. Red de canalizaciones de la infraestructura hidráulica

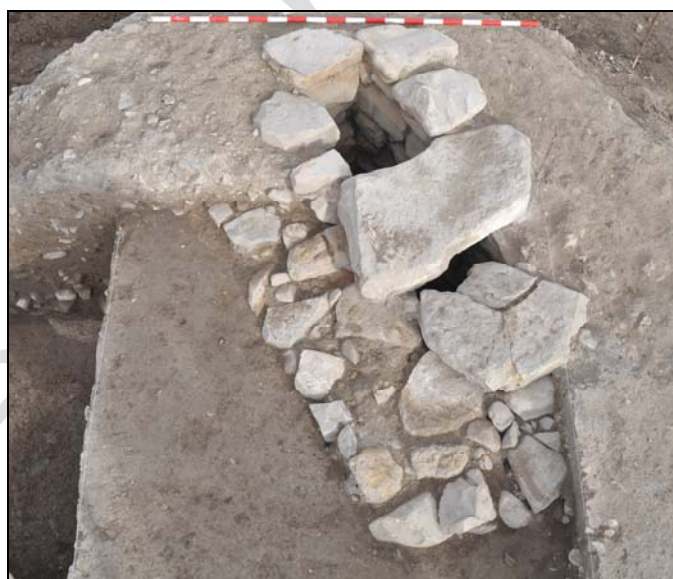
Lám., 06. E-26.1. Pozo de registro de sistema de canalización

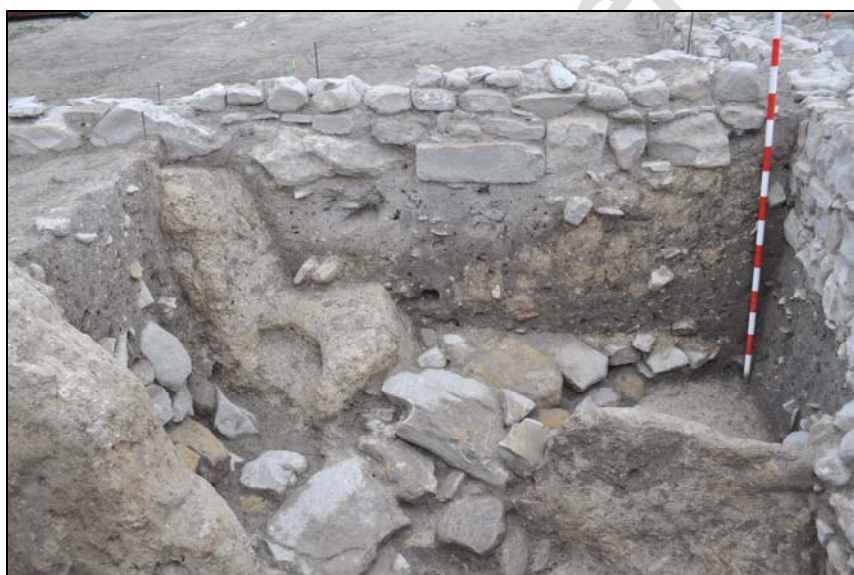
En el corte 24 se localizan los restos de dos muros de mampostería del mismo edificio, que fueron seccionados por el muro moderno (E-24.1) que servía de límite occidental de la calle empedrada. Estas estructuras se edificaron sobre las fosas-vertedero islámicas y se apoyan parcialmente sobre la roca (Fig. 04, Sección A y B). El más oriental es una cimentación de mampostería (E-24.4) que se asienta directamente sobre la cubierta de losas una de las atarjeas referidas (UEC 24.8C). El otro muro (E-24-2) se construyó sobre los rellenos de la zanja de construcción de la misma atarjea (UEC- 24.8A).

Lám., 07. Corte 24. Superposición de muros de viviendas sobre sistema de atarjeas

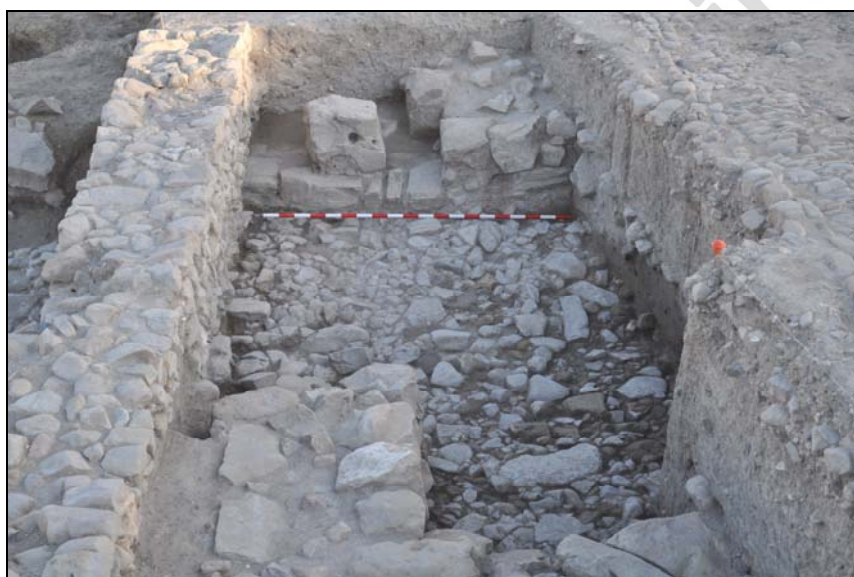
En esta zona se ha definido su límite perimetral norte, formado por un zócalo de contención de grandes piedras (E-25.5) que se prolonga por el corte 28, en este caso revistiendo el sustrato rocoso natural (E-28.16). Esta plaza está limitada en su lado meridional por un zócalo paralelo de las mismas características (UEC 24.17A).

Lám., 08. Corte 25. CE-28.1. Nivel de cimentación de “plaza” romana

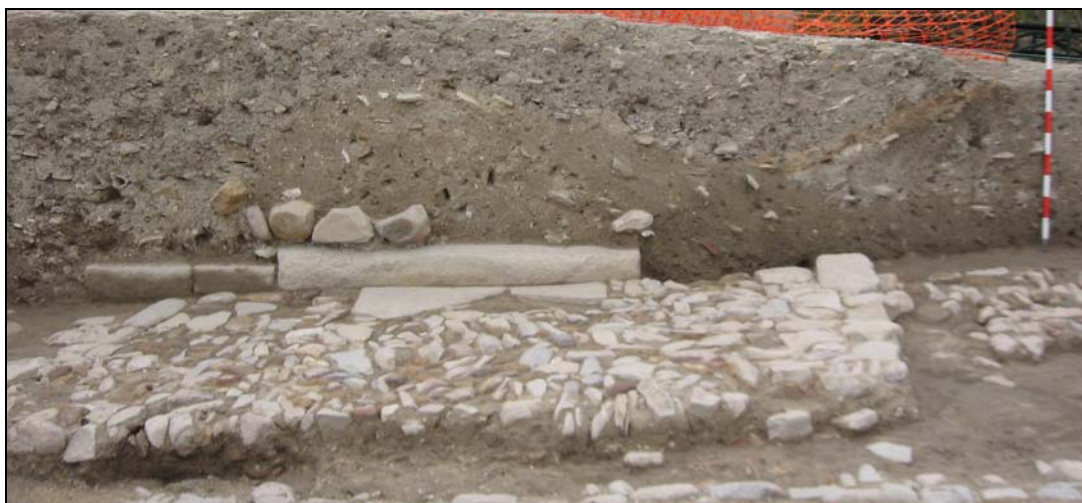
Lám., 09. Corte 25. CE-32.1. Umbral de la puerta de acceso a la vivienda señorial

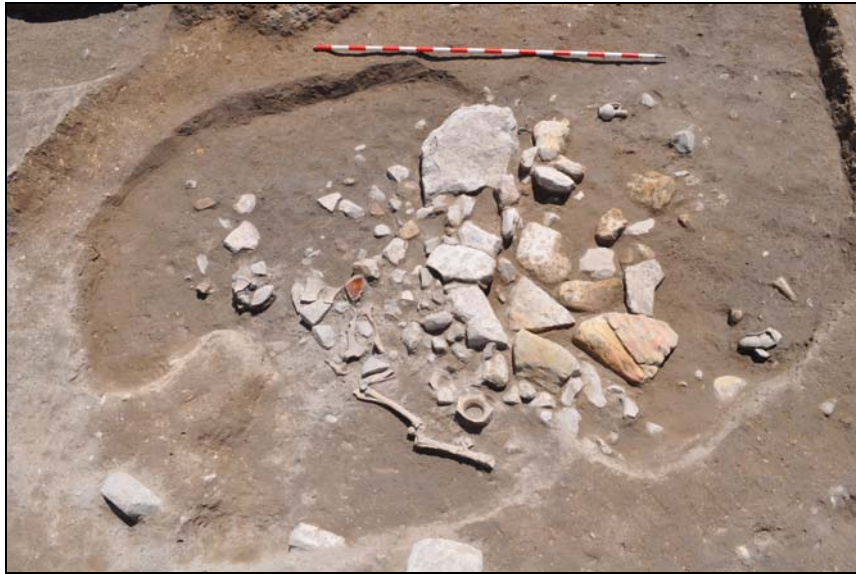
Lám., 10. E-28.9. Nivel deposicional de suelo de fosa-vertedero islámica

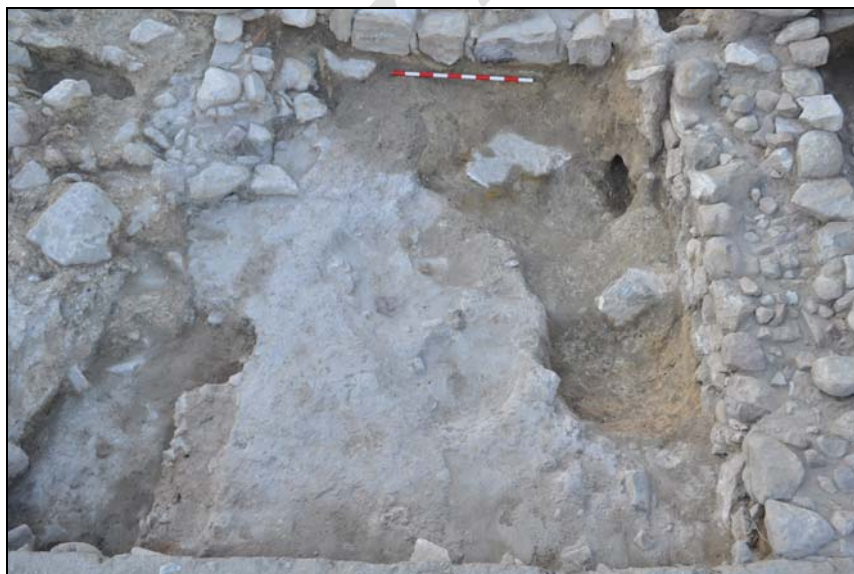
Lám., 11. CE-27-1. UH-D. Estancia con suelo de mortero de cal.

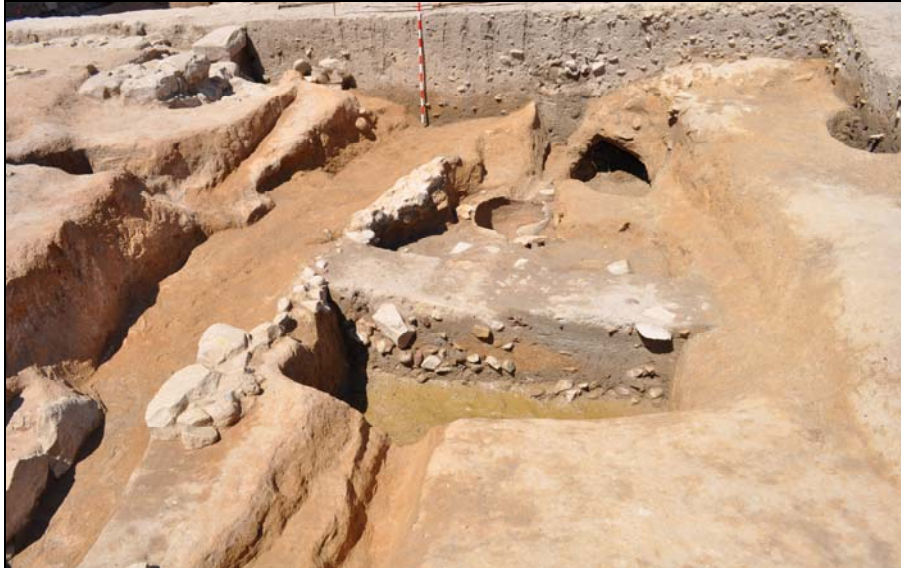
En el Corte 31 el cauce es más amplio (entre 2 y 4 metros), mientras que en el corte 29 el arroyo se divide en dos acequias paralelas construidas mediante zanjas en la base natural arcillosa (E.E., 29.14 y 29.15. Fig. 04, Sección E). La situada hacia el noroeste (E-29.15), tiene una anchura interior de unos 35-40 cm (UEC 29.15C) y sus paredes están constituidas por zócalos de mampostería que conservan un máximo de dos hiladas, trabadas con un consistente mortero de cal y arena que en algunas zonas se extiende en el piso del cauce. El zócalo noroeste reviste el sustrato natural de arcilla (UEC 29.15A), mientras que el zócalo opuesto (UEC 29.15B) sirve también de separación entre las dos acequias. Su relleno interior presenta una matriz de tierra oscura que integra materiales cerámicos bajomedievales (UEN 29.21). Sobre el relleno interior, otra unidad sedimentaria compuesta por arcillas posiblemente de carácter erosivo (UEN 29.22) mostraría la deposición posterior al abandono de la acequia.

Lám., 12. CE-29.4. Antiguo cauce bajomedieval

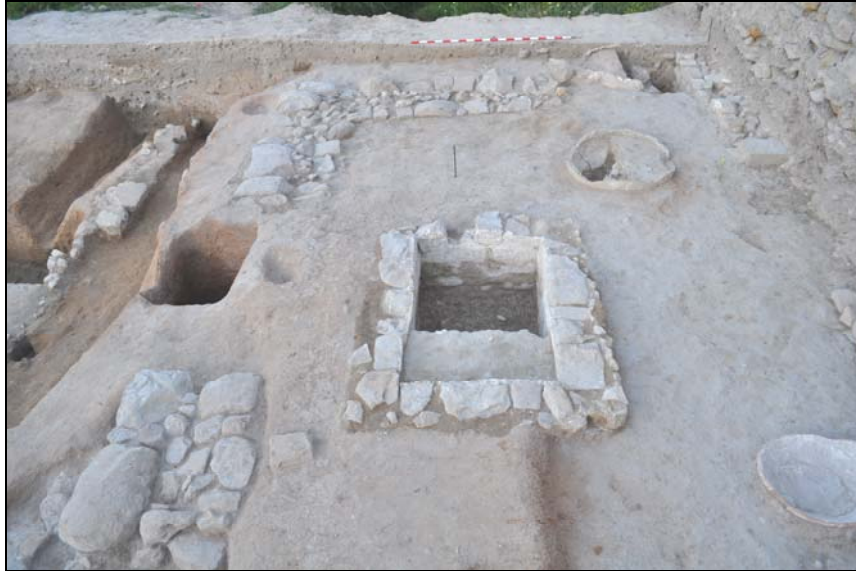
Lám., 13. CE-29.1. Estancia rectangular con vano de acceso

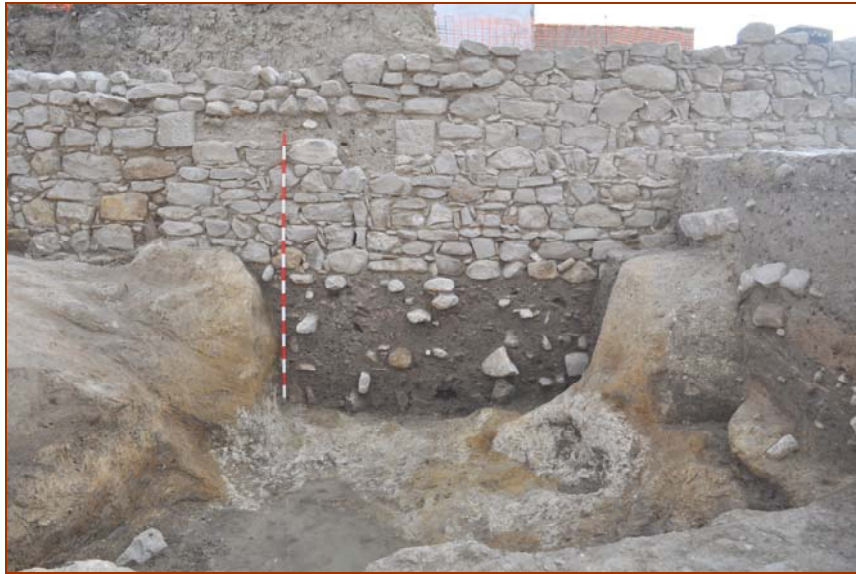
Lám., 14. Cauce medieval bajo edificaciones modernas

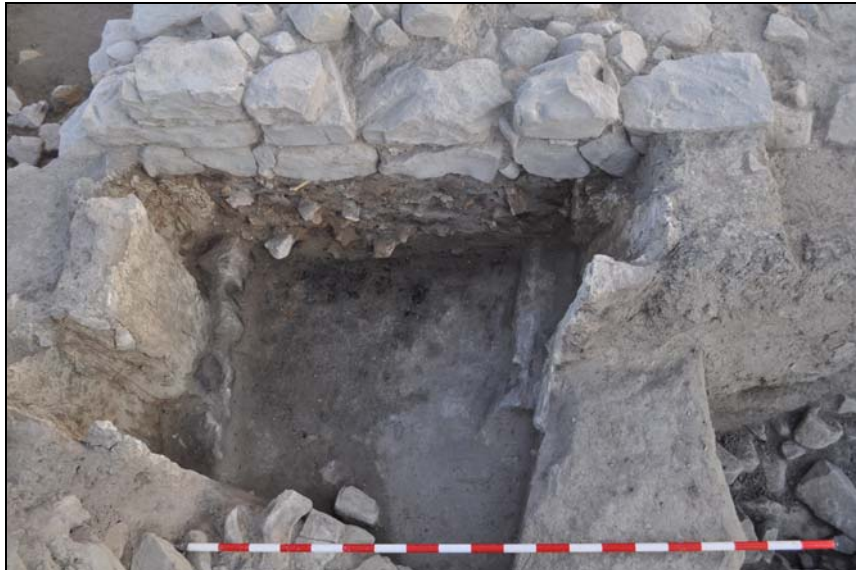
En su nivel inferior se sitúa la cámara de combustión que estaría indicada por una especie de escalón en la pared que reduce el espacio (UEC 32.5C). Es posible que este retranqueo precise la separación con la cámara de cocción puesto que a partir del mismo las paredes no presentan indicios de combustión directa, como se aprecia entre el escalón y el piso del horno. Esta circunstancia manifestaría un escaso alzado del área de combustión frente a un alzado muy superior de las paredes de la de cocción. El relleno de la estructura está formado por el nivel de derrumbe procedente de su cubierta y del revoco de las paredes, presentando restos de barro quemado, piedras y cenizas (UEN 32.3).

Lám., 15. E-32.5. Horno romano

El horno ha sido seccionado por estructuras modernas por lo que no ha sido definido en todo su perímetro. Presenta la misma orientación noroeste-sureste que su análogo registrado en el Corte 23, lo que permite situar el praefurnium por su lado noroeste. No se han registrado evidencias de la parrilla aunque presumimos que apoyaba en el referido escalón.

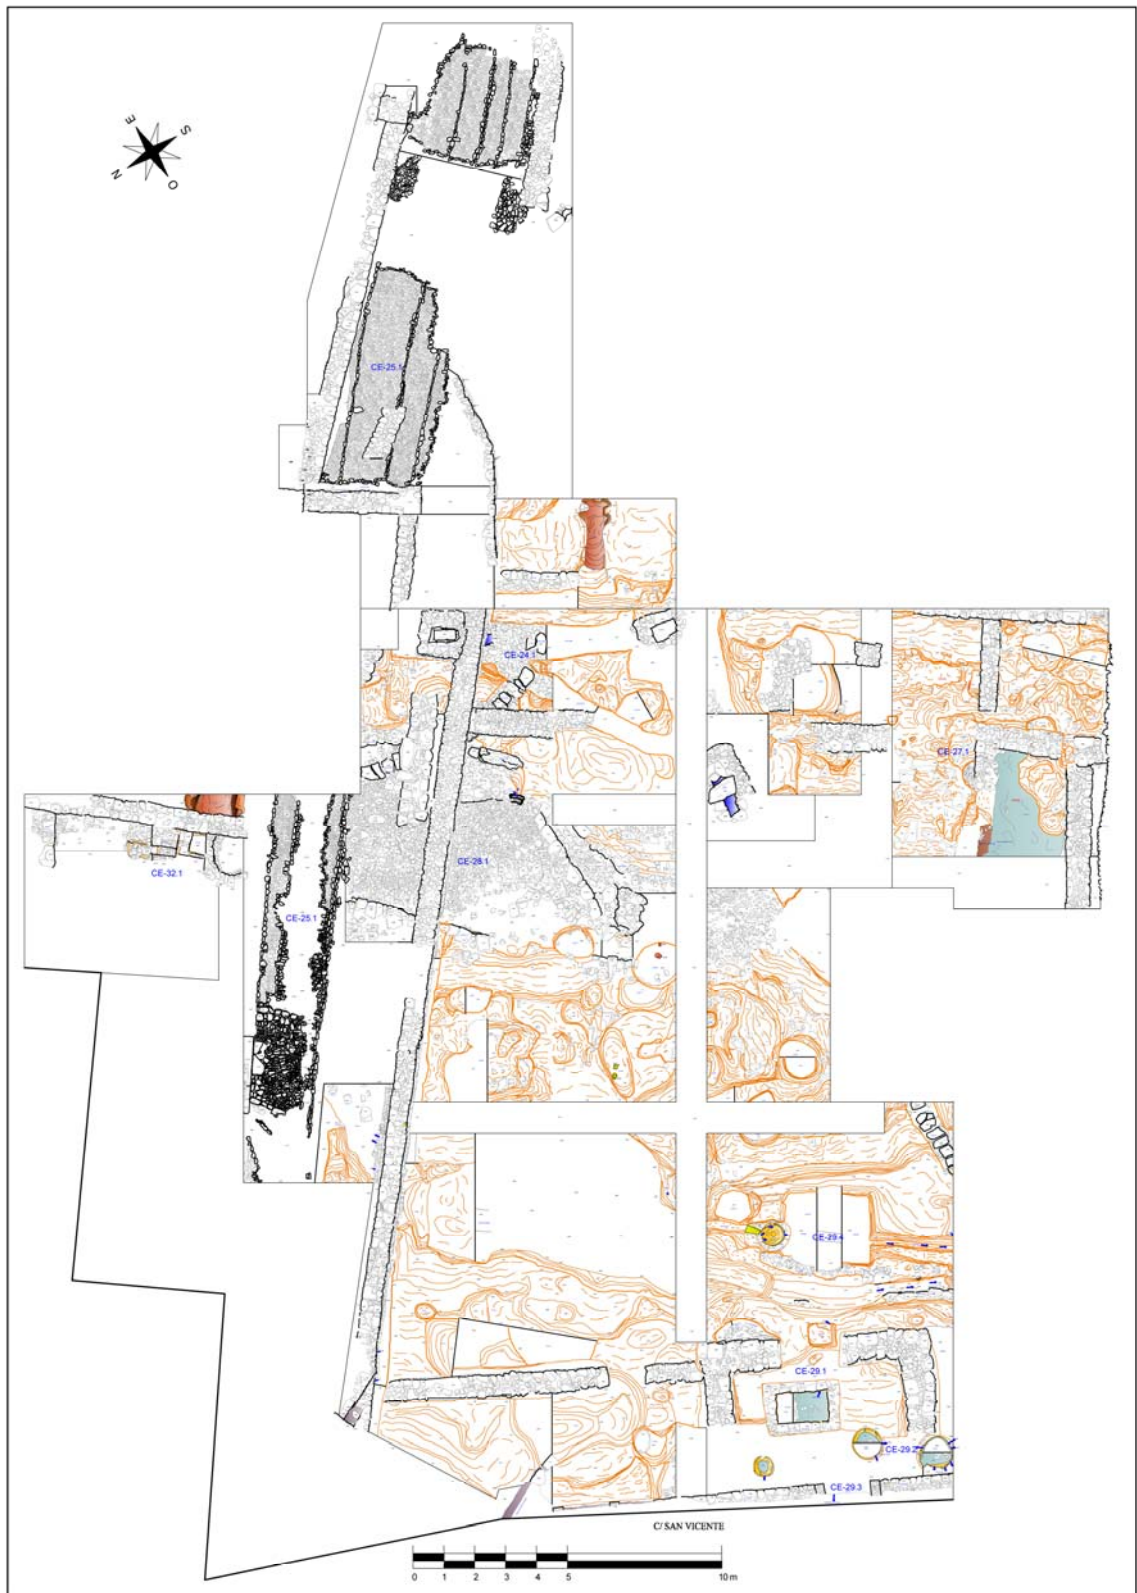
Fig. 03. Planta final general de la Intervención (exceptuando C-14).

Corte 23 (Fig. 03).

Corte 24 (Fig. 03)

Corte 25 (Fig. 03)
