ANUARIO ARQUEOLÓGICO DE ANDALUCÍA

INTERVENCIÓN ARQUEOLÓGICA PREVENTIVA (CONTROL DE MOVIMIENTO DE TIERRAS) EN EL NÚMERO 5 DE LA CALLE ALFARERO JOSÉ RAMÍREZ DE ANDÚJAR (JAÉN).

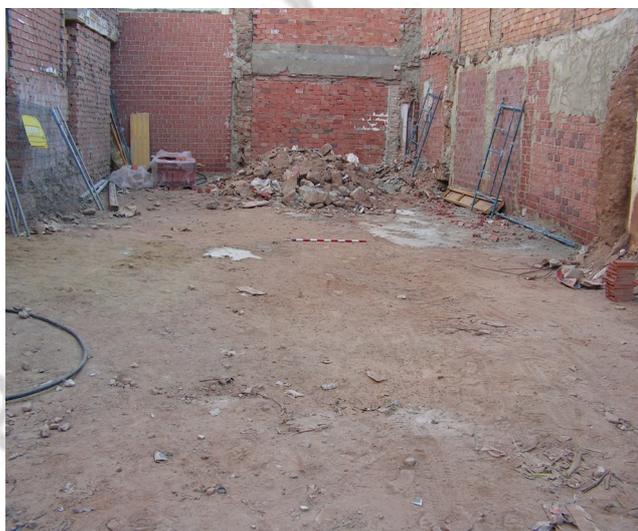
LÁM. 1. Vista general del espacio intervenido

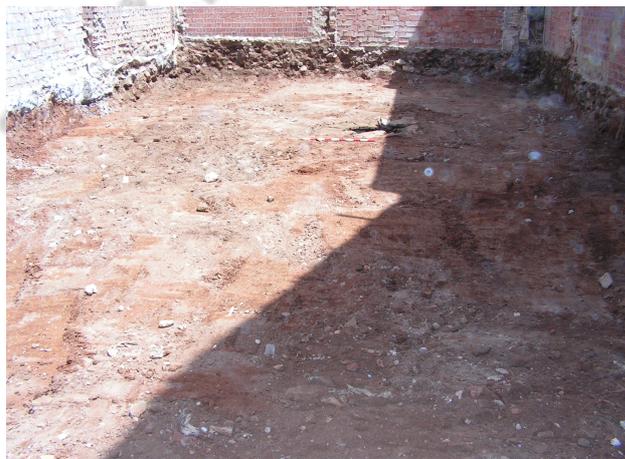
LÁM. 2. Localización del pozo.

UE 3: Es un pozo excavado en la roca, ubicado al norte del solar. Tiene un diámetro de 1.35 y una profundidad que supera los 4 metros, de los cuales los primeros no tienen la pared cubierta, tan solo los 1.70 metros restantes hasta la boca. Este brocal está realizado en guijarro grande, lajas, piedra mediana canteada y ladrillo, aunque este elemento lo registramos tan solo en el lado Este y en tres hileras, alternadas con dos de piedra, presumiblemente podemos decir que se trata de una reforma del pozo. Del mismo modo en esta zona realizada en ladrillo y piedra apreciamos que el elemento aglutinante es el yeso, que no registramos en el resto de la estructura, sino que se usa como revoco una argamasa terrosa.

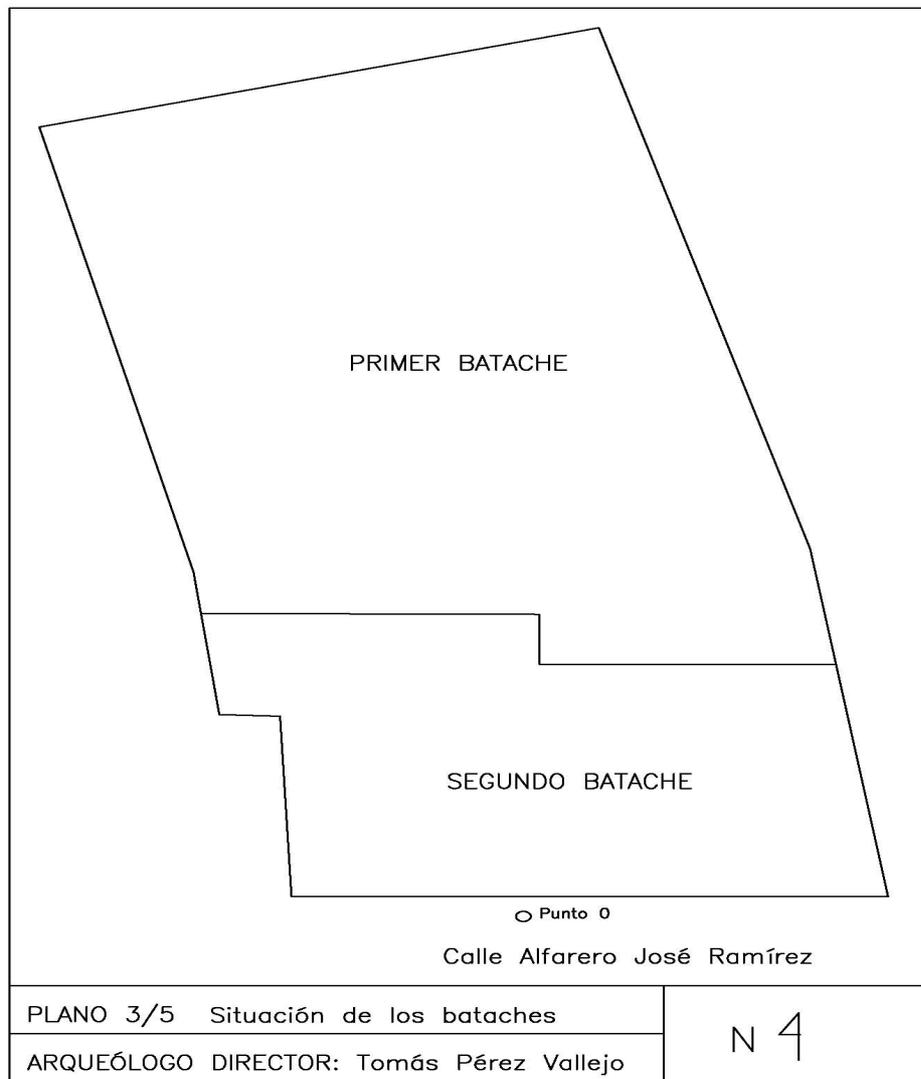
Fig. 2. Situación de los bataches

se determina actuar en dos fases, siendo informado del cambio al inspector designado D. Daniel Campos López, y reflejándolo en la orden del Libro-Diario: "por el mal estado de las medianeras se procederá a la excavación de la cimentación en 2 bataches, por tanto se consolidará la 1ª parte antes de continuar con la 2ª. Dicha cimentación en las casas anejas se encuentra en un estrato compuesto por piedras, tierra y desechos, formando un conglomerado inestable. El mismo se apoya sobre un firme geológico formado por arcillas que al perder la humedad se agrietan provocando un riesgo elevado. Por lo tanto el 1^{er} batache se consolidará con el hormigonado de su cimentación, antes de proceder al siguiente".

Una vez eliminado el riesgo, se procedió al inicio del segundo batache, que se desarrolló en las mismas condiciones que el anterior, sin cambio alguno, como podíamos prever, en referencia a estructuras o estratos, pues durante el primer batache pudimos observar que la arcilla natural se mostraba a muy pocos centímetros de la superficie.

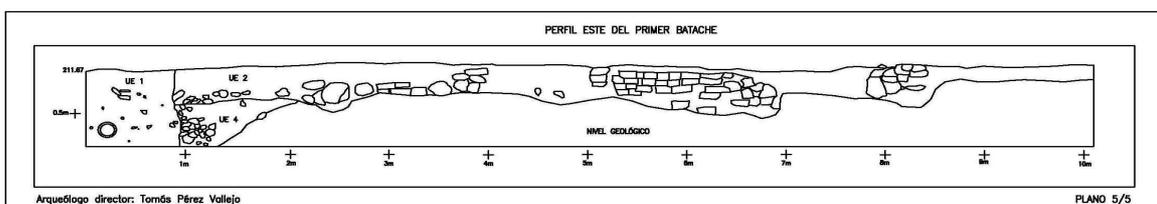
FIG. 3. Perfil este del primer batache

US 1: La identificamos con una deposición plana, de origen antrópico, de color marrón sobre la que descansaba el suelo de la vivienda existente. Está compuesta por tierra, guijarros de tamaño medio, y restos de material de construcción contemporáneo. Tiene escasa potencia y lo registramos a lo largo del área en la que estaba asentado el edificio.

US 2: Se trata de una unidad compuesta por tierra de color gris oscuro, que cubre la zanja realizada en la roca para insertar un sistema de desagüe contemporáneo, que recorre todo el solar con dirección Noreste-Suroeste.

US 3: Esta denominación la usamos para definir un paquete compuesto por tierra, guijarros de tamaño grande, restos óseos, restos de cerámica moderna y ladrillo, utilizado para rellenar las cimentaciones de los muros maestros. La cronología de este conglomerado deposicional antrópico la llevamos a finales de época Moderna. Su color es marrón claro y la registramos a lo largo del perímetro del solar.

US 4: Este paquete es el que rellena la fosa que hemos definido como un UE 4. La ubicamos en el vértice Noreste. Su color es gris y está compuesto por tierra, piedras, restos óseos, restos de cerámica Moderna y ladrillo.

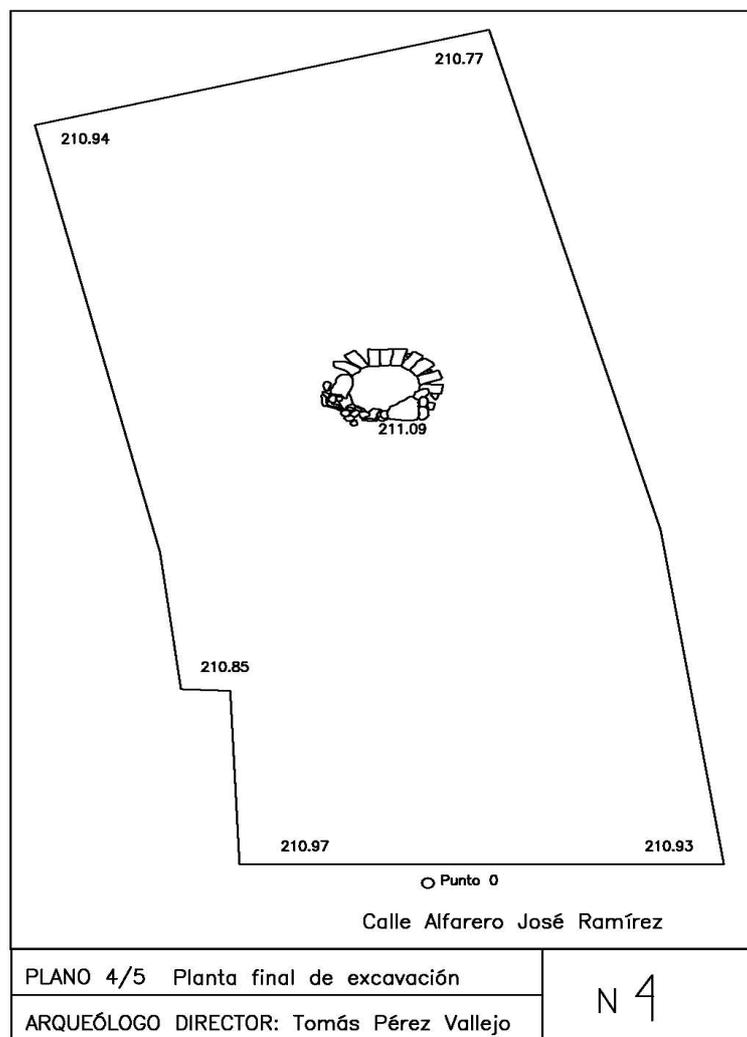
Fig. 4. Planta final de la Intervención

UE 1: Esta Estructura es la zanja en la que se introduce el desagüe de la casa. Está excavada en la roca, también rompe parte de la cimentación y el basurero, y recorre el solar partiendo del vértice Noreste hacia el Suroeste, conectando esta canalización con el sistema general. Su forma es rectangular y es cubierta por tierra (US 2).

UE 2: Definimos así la serie de cimentaciones que rodean el perímetro del solar y que invaden el espacio de los perfiles. Estos cimientos serán rellenos con piedras, tierra y escombros (US 3).

UE 4: hemos denominado así a una fosa cóncava, que ubicamos en el vértice Noreste y cubierta por un nivel (UE 4) heterogéneo y con cronología Moderna tardía. Quizá se trate de un muladar, o incluso una fosa para el aprovechamiento circunstancial de la

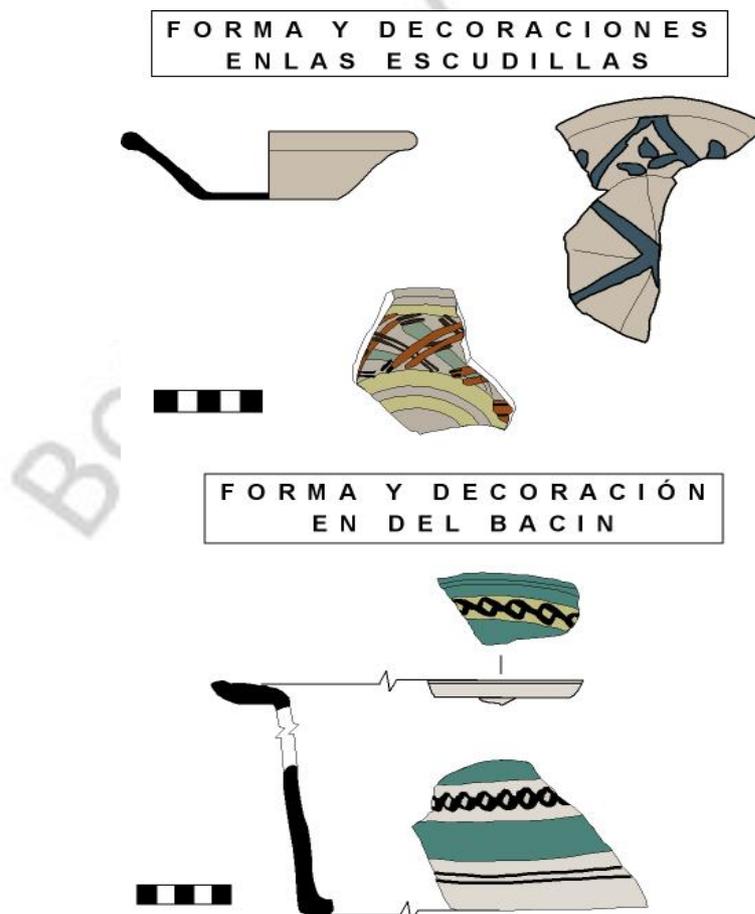
Fig. 5. Cultura material

Se trata en general de fragmentos con una cocción regular, oxidante y pequeños desgrasantes a penas apreciables. Si hemos de hacer una distinción entre estos restos, lo más significativo son aquellos vidriados y los que no lo están. De este modo, destacan pastas claras y finas sin vedrío, ni decoración, salvo en las asas que o bien aparecen truncadas o acanaladas. Sus formas, nos llevan a pensar que se tratan de jarras u otro tipo de contenedor, las bases que aparecen son pequeños pies circulares y también hallamos una boca vertedera.

En cuanto a formas con vidriado exterior e interior, encontramos pequeñas escudillas de base plana y de poca profundidad, realizadas en loza blanca y con motivos en los que se combinan líneas gruesas en azul, verde, amarillo y marrón con otras más delgadas realizadas en color negro. La temática es geométrica o bien éstas unidas a formas vegetales simples.

También hay restos de contenedores, probablemente jarros, de perfil piriforme con boca amplia y recta, pasta más gruesa que el grupo anterior y desgrasantes visibles. Su decoración se realiza por un lado mediante acanaladuras concentradas en su parte inferior, en la superior es tan solo una línea y también se aprecian antes de llegar a la boca

formando un engrosamiento. Por otra parte, posee vidriado interno y externo parcial, ambos en color melado oscuro, que lo es más en la parte exterior, al verse sometida esta zona más directamente al calor de la cocción.

Destacamos la presencia de restos de una forma cilíndrica, de base plana, paredes rectas, aunque se van abriendo paulatinamente hacia su boca, que es exvasada y plana, podemos pensar de esta forma que se trate de un bacín. Los motivos de decoración vuelven a ser líneas gruesas y delgadas, y dibujos geométricos, en este caso en forma de cadeneta en tono negro, el resto de líneas son, sobre una base en blanco, verdes, amarillas y dos delgadas, cercanas a la base, también en negro.
