ANUARIO ARQUEOLÓGICO DE ANDALUCÍA

2009

MEMORIA DE LOS SONDEOS Y DOCUMENTACIÓN FOTOGRAMÉTRICA REALIZADOS EN EL CAMINO DE RONDA DEL RECINTO EXTERIOR DEL CASTILLO DE CÁRTAMA, MÁLAGA.

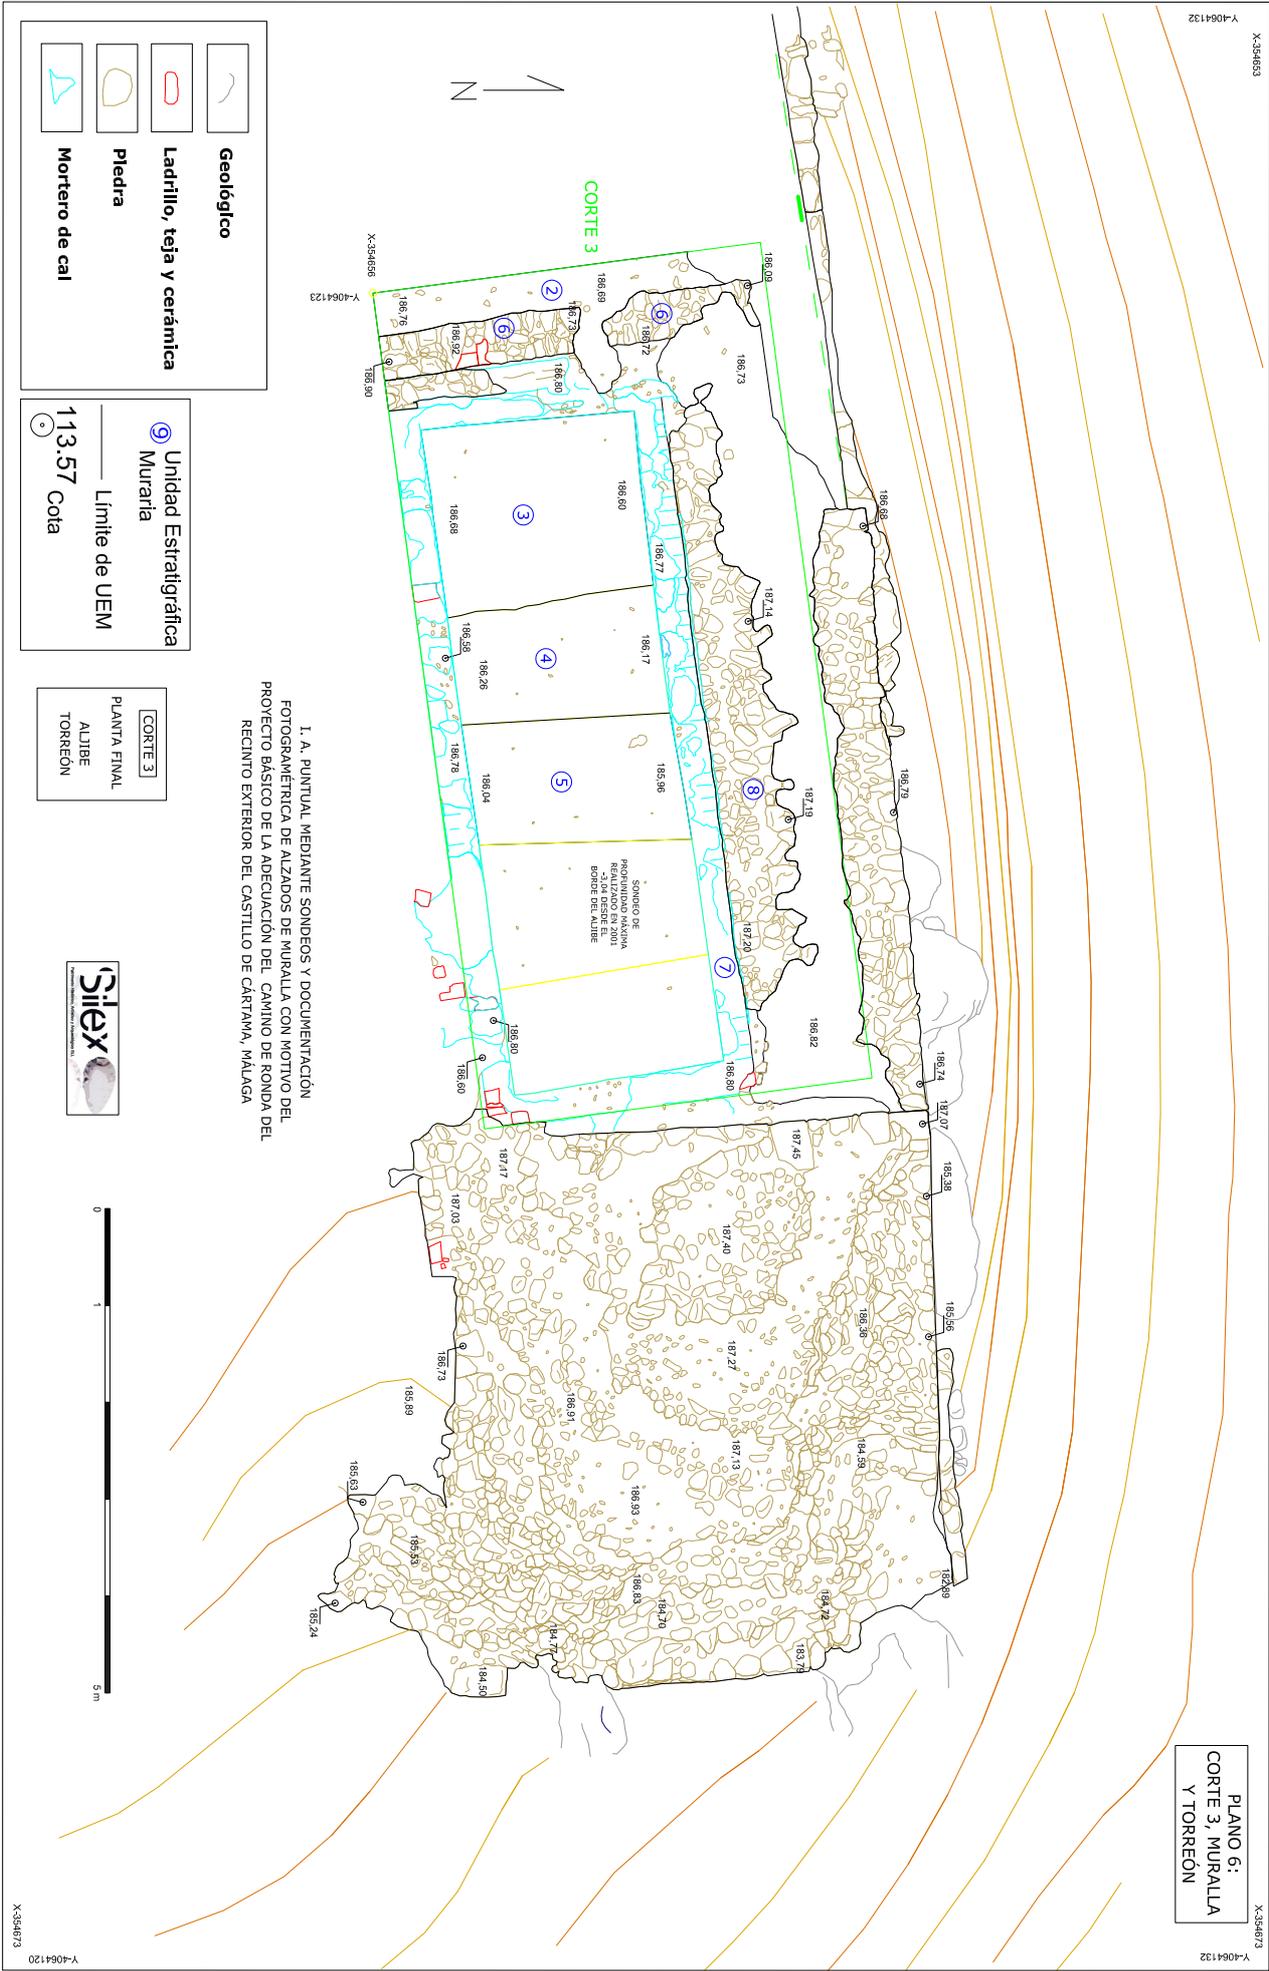
CORTE 3
PLANTA FINAL
ALBIBE
TORREÓN

A este momento ha de adscribirse el conjunto de estructuras (muralla, torreón, aljibe y muros anexos). El aljibe propiamente dicho (Ue 7, cotas 186,81 sin documentarse su base) tiene una longitud de 8 m por 3 m de ancho (caras exteriores de los muros), formado por fábricas muy sólidas de mampuestos trabados con un potente mortero, y revestidos por otro impermeabilizante y muy bien conservado. El aljibe está construido posiblemente sobre la roca madre, adosado a la cara interna de la muralla al norte (Ue 8, cota 187,2) y a la cara interna del torreón al este. Al oeste se adosa a un muro (Ue 6, cotas 186,92-185,68) de mampostería trabado en seco que serviría de muro de cierre del mismo. Esta Ue 6 debió estar adosada a la muralla, la cual se ha desprendido dejándola al descubierto. Los muros de los extremos este y oeste del aljibe miden 0,60 m de ancho, mientras que los de los extremos norte y sur 0,40 m. Sobre la parte superior de estos muros se ha podido documentar la impronta de ladrillos en el mortero que conformaría, probablemente, el arranque de la bóveda de cubierta. El aljibe está provisto en su flanco sur de cuatro bocas de canalización realizadas con teja en disposición invertida, cuya función podía ser la de captación de agua. Miden en torno a los 0,24-0,30 m de ancho.

- **Fig. 4. Planta final del Corte 3. Aljibe y torreón.**

establecer, si bien la cercanía al aljibe, estructura de mayor impronta, las relacionaría en principio con él. Con respecto al aljibe, partiendo del conocimiento de una gran profundidad de al menos 3,04 m, se ha conseguido establecer sus dimensiones, constatando una alberca de 8 x 3 m desde sus lados exteriores.

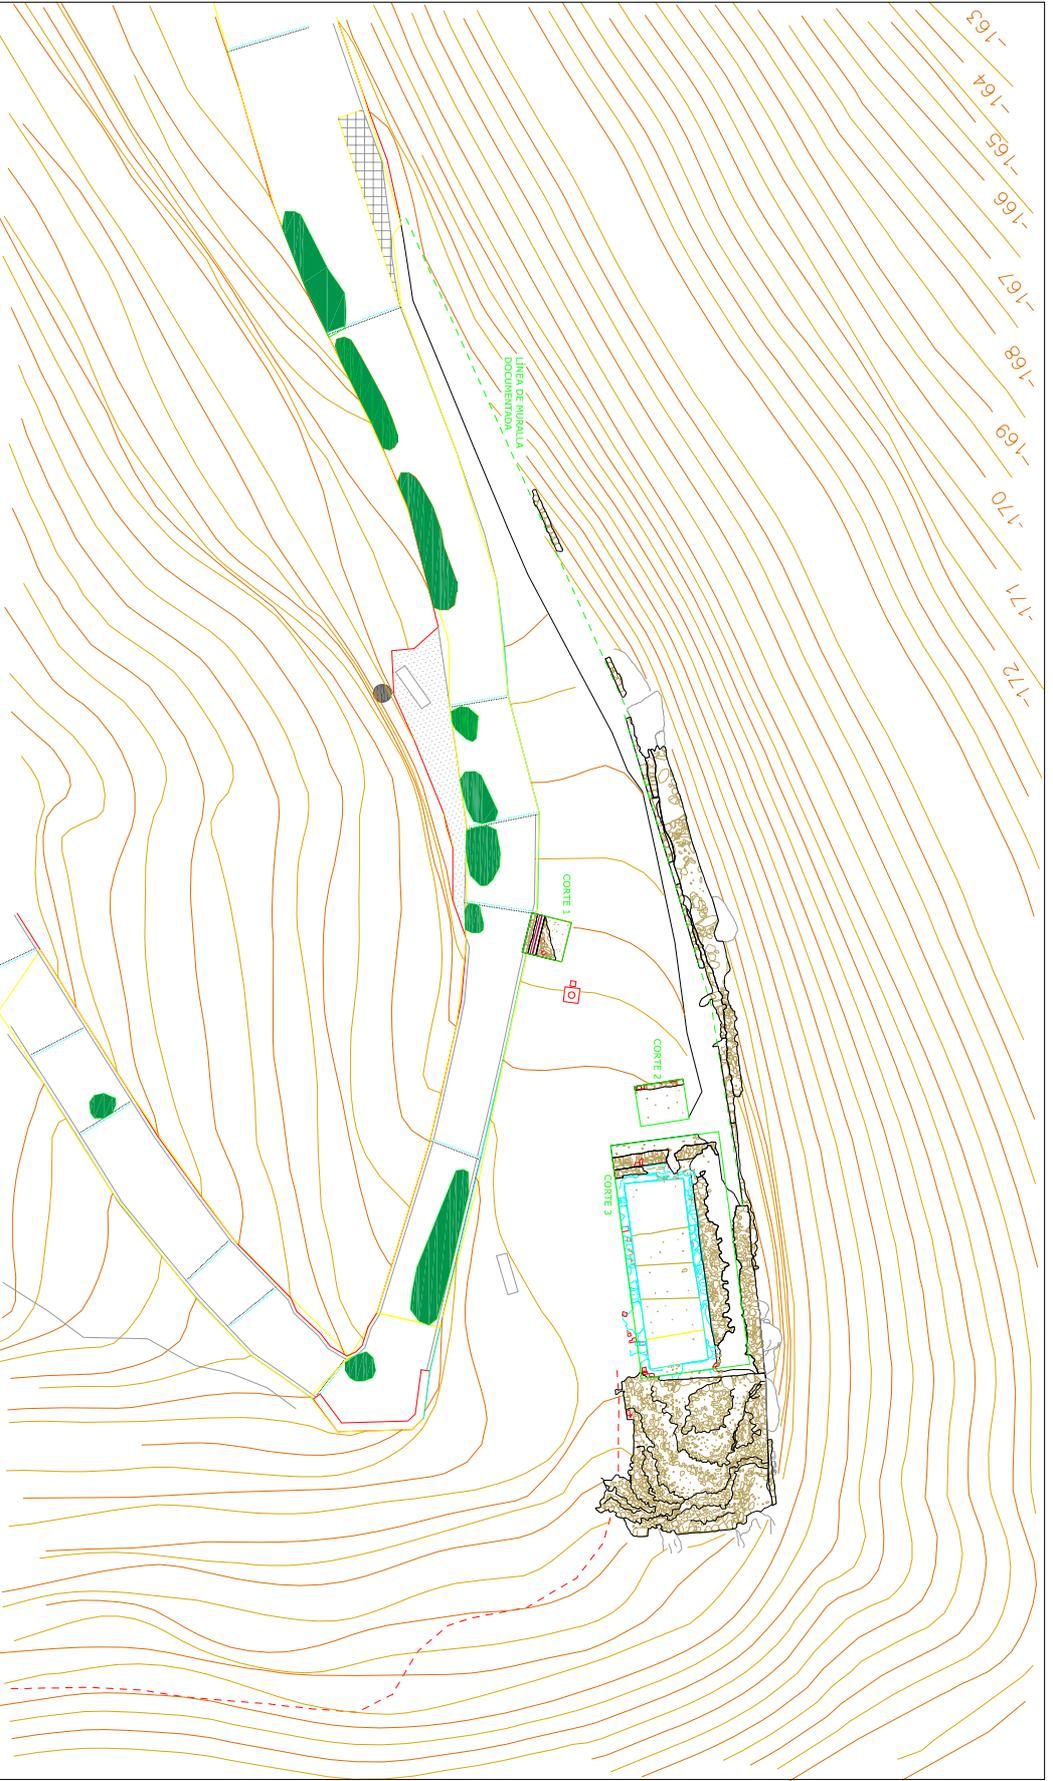
PLANO 3:
LOCALIZACIÓN
DE LA ACTUACIÓN

El área donde se ha intervenido se sitúa en el flanco nordeste del recinto exterior. En este punto se unen los lienzos este (parcialmente desaparecido) y norte, del cual se va a representar gráficamente en torno a 40 m de su cara visible externa. La unión de estos lienzos se produce a través de un torreón en el cual se encastra un aljibe. Todo ello se conforma sobre una plataforma que queda entre la muralla y el camino actual de subida a la ermita de Ntra. Sra. de los Remedios.

- **Fig. 3 Área de actuación.**
