ANUARIO ARQUEOLÓGICO DE ANDALUCÍA

CMT EN EL SOLAR Nº 1 DE CALLE MURO DE PUERTA NUEVA (MÁLAGA)

Resumen: En este texto se presentan los resultados del control de movimientos de tierra en el solar número 1 de calle Muro de Puerta Nueva, en el Centro Histórico de Málaga. Se alcanzaron niveles de la Edad Moderna hasta la cota 4,55 m.s.n.m. y se documentó una red de saneamiento de los siglos XVI-XVII.

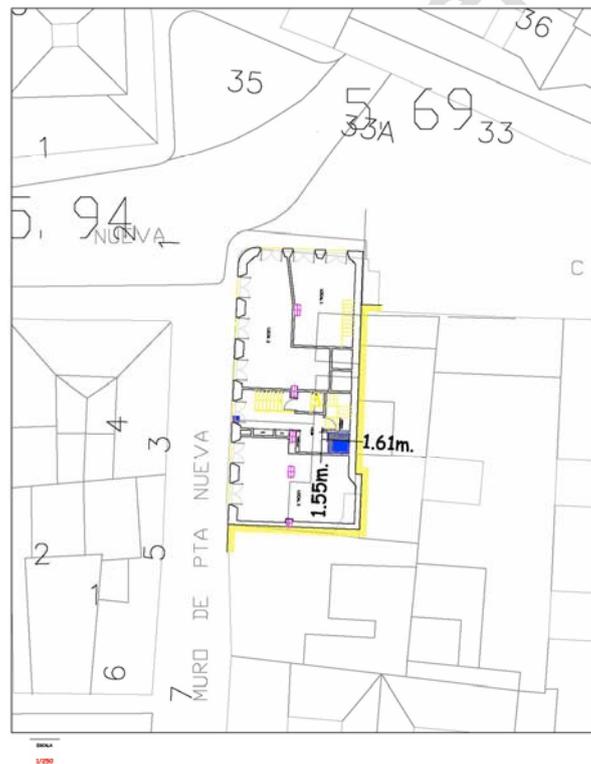
Fig. 2. Ubicación del Control de Movimientos de Tierra.

La fase de trabajo de campo se ha realizado bajo la modalidad de un control de movimientos de tierra, para ello se han empleado medios manuales para realizar el foso del ascensor, el cual ha consistido en la realización de una cata, denominada Cata 1, de 1,80 x 1,82 metros con una profundidad de 1,30 m, ha sido necesaria la ampliación de 30 cm. del foso de ascensor para la colocación de los muros de hormigón que sujetarán la estructura; para la arqueta de la red de saneamiento se ha realizado una segunda cata de 0,5 x 0,5 m con una profundidad de 0,5 m. En el proceso de excavación se ha seguido un modelo mixto (artificial-estratigráfico) para el levantamiento de unidades estratigráficas dadas las pequeñas dimensiones del espacio excavado. El sistema de registro utilizado se ha ajustado a lo que viene denominándose método Harris, con identificación de las diferentes unidades estratificadas (naturales o antrópicas, verticales u horizontales e interfaces) y estableciéndose su relación física entre ellas. En relación al sistema de documentación planimétrica, se han levantamiento, en escala, cada una de las plantas que reflejen las fases de ocupación/abandono del espacio investigado así como de los perfiles más significativos. De todo el proceso de excavación se ha llevado a cabo un reportaje fotográfico. Para ejecutar la fase de campo se ha contado con un operativo compuesto por una arqueóloga, una delineante-topógrafa y dos operarios.

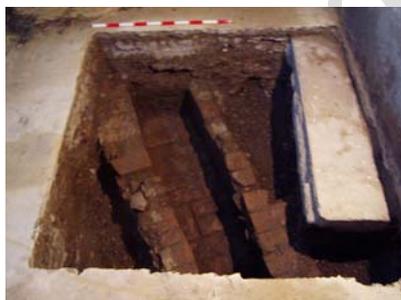
Fig. 3. Estructura s. XVI-XVII

Colmatando la fase anterior se encuentran una serie de unidades constructivas y sedimentarias que forman un conjunto estructural bien conservado definido como una red de saneamiento. Dicho conjunto está formado por dos muros de ladrillos paralelos, UE-7 y UE-8, en cuya base se encuentra un suelo ladrillos, UE-12.

La unidad UE-7 se trata de un muro de ladrillos de 20x12 cm. de una única hilada de anchura, las dimensiones del muro son de 2,00x0,20 m con una altura mínima conservada de

La unidad UE-8 es de similares características que la anterior descrita. Se trata de un muro de ladrillos de 20x12 cm. unidos con hormigón, al igual que su cimentación, y sin revestimiento en sus alzados; las dimensiones del muro son de 2,00x0,20 m con una altura mínima conservada de 41 cm. Este muro posee una hilada de anchura. Las cotas de la unidad constructiva son: 4,89 m.s.n.m. y 4,91 m.s.n.m. en la parte inferior y 5,35 m.s.n.m. y 5,30 m.s.n.m. en la parte superior y llegando a 4,85 m.s.n.m. la base de hormigón que sustenta el muro. A la presente unidad constructiva se le apoya UE-12 en la parte interior del conjunto estructural y UE-15 en el exterior, colmatando a UE-17 y se le asienta en la parte superior UE-6.

Se observa la presencia de una tubería de cerámica, UE-11, de 23 cm. de diámetro, que se inserta en UE-8 perpendicularmente. La tubería tiene una posición horizontal con una ligera pendiente, casi inapreciable, hacia el interior del conjunto estructural de la red de saneamiento. La parte superior de UE-11 se localiza a una cota de 5,15 m.s.n.m. y la inferior a 4,92 m.s.n.m. La construcción de UE-11 es simultánea a la de UE-8 ya que se observa una adecuación de las hiladas de ladrillos para su colocación, sin ninguna ruptura posterior para la

La parte inferior del interior del conjunto estructural de la red de saneamiento está compuesta por una solería, UE-12, de ladrillos de 30x14 cm. que se apoyan en UE-7 y UE-8, colmatan a UE-17 y es colmatado por UE-9. El sistema constructivo de esta base está compuesto por dos hiladas verticales de ladrillos unidos con hormigón para fortalecer la estructura. La disposición de los ladrillos es alternante con el fin de construir el espacio con ladrillos completos sin la necesidad de usar piezas de ladrillos. La cota inferior de UE-12 es de 4,85 m.s.n.m. y la superior es de 4,90 m.s.n.m. Esta unidad constructiva genera un suelo de separación entre los muros UE-7 y UE-8 para generar un espacio vacío de 47-38 cm. de anchura con una ligera pendiente hacia el sur, donde el suelo está más deteriorado.

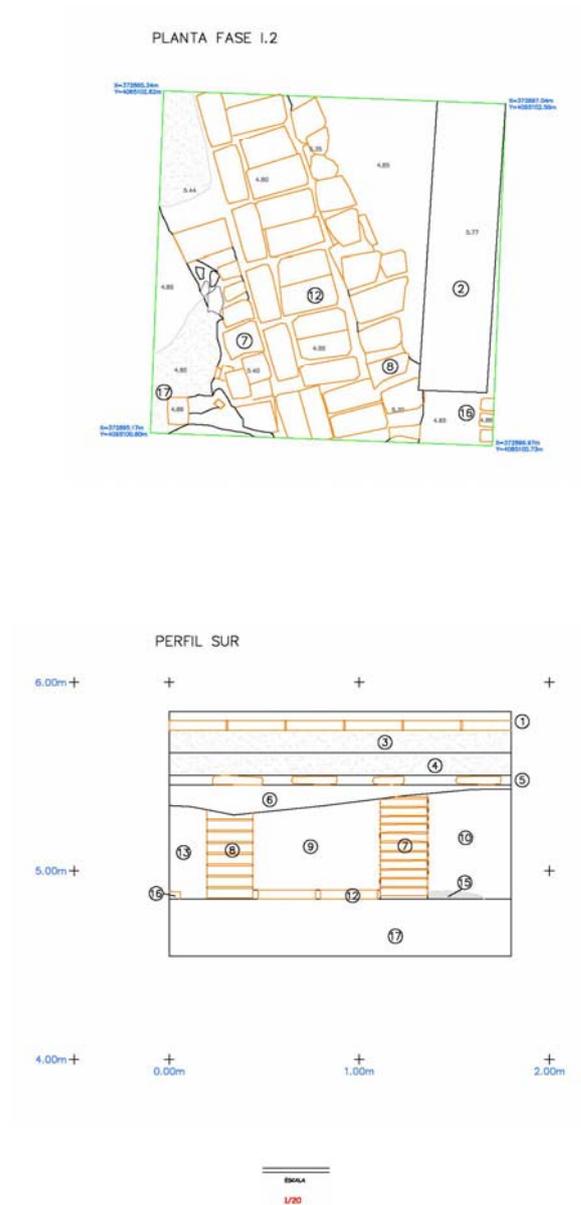
Fig. 5 Planta y Perfil de la Fase I.2

En la parte exterior del conjunto estructural se encuentran UE-13, UE-10, UE-15 y UE-16.

Debajo de UE-13 se encuentra en el perfil Este del corte, una hilada de 3 ladrillos dispuestos horizontalmente formando un suelo, al que hemos denominado UE-16. Las cotas de esta unidad constructiva son 4,89 m.s.n.m. y 4,85 m.s.n.m. Estos ladrillos han quedado, en su totalidad, insertos en el perfil del corte.

Debajo de UE-10 y apoyado en UE-7 se encuentra la unidad constructiva denominada UE-15, la cual se trata de una base de hormigón muy irregular formando una especie de suelo con un ladrillo en la parte superior. La cota de esta unidad es de 4,89 m.s.n.m. y 4,85 m.s.n.m.

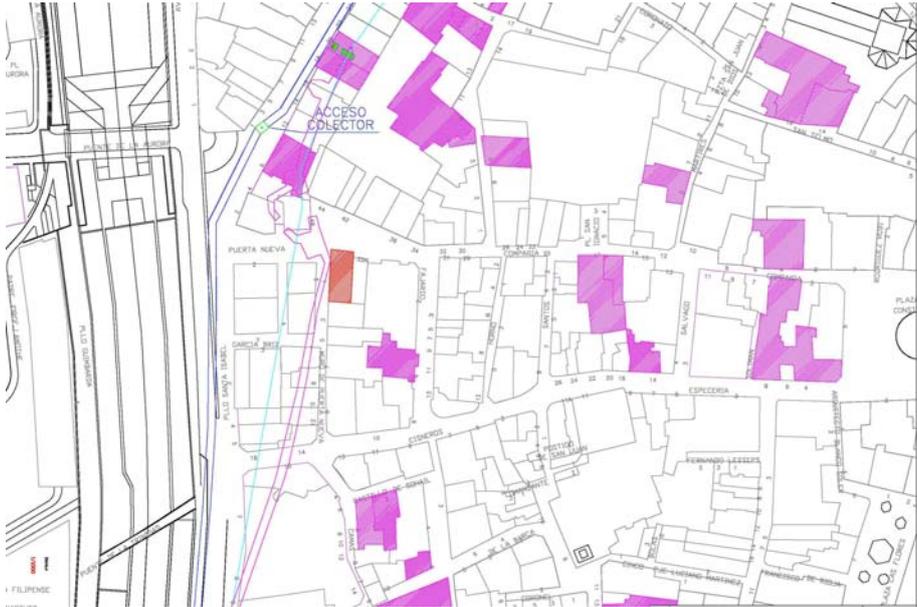
Fig. 6. Contexto Moderno.

Por consiguiente, entre las cotas 5,51 a 4,55 m.s.n.m. se documentan en el entorno de Muro de Puerta Nueva 1 un proceso generalizado de reorganización del espacio doméstico con la introducción de nuevas redes de saneamiento en el cual este solar se ve afectado por dicho contexto. Los niveles medievales, en esta zona, se encuentran a cotas inferiores, situado a 4,58 m.s.n.m. en Compañía 44, que con la pendiente natural del terreno se encontraría unos centímetros más abajo en Muro de Puerta Nueva 1.
