ANUARIO ARQUEOLÓGICO DE ANDALUCÍA

Control de Movimientos de Tierra en Calle Marqués de Guadiaro nº 3 (Málaga)

Resumen: En este texto se resumen el control de movimientos de tierra en el solar nº 3 de la calle Marqués de Guadiaro. La obra de rehabilitación del edificio ha tenido una cota de afección de hasta 9,47/10,47 m.s.n.m. y sólo se han documentado estructuras del s. XX.

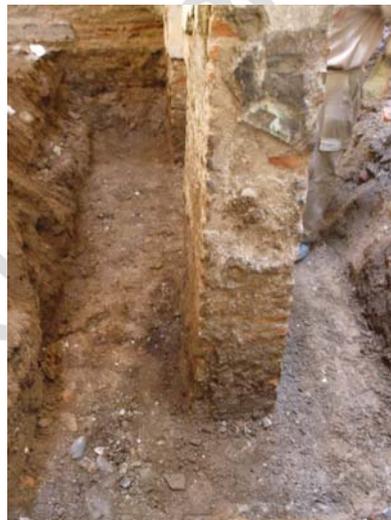
Fig. 1- Vista de la zanja.

Se ha denominado UEC-2 a la cimentación del edificio. Esta cimentación es una continuidad de su alzado, levantado con ladrillos y mostrando sus caras enfoscadas con mortero de cal. La cota superior de UEC-2 se sitúa en la base de la solería del edificio, a 11,15 m.s.n.m. y su base alcanza los 10,27 m.s.n.m. donde se inicia la zapata del edificio. Esta unidad constructiva forma parte del edificio, el cual fue construido en 1870 y tuvo que ser reformado en 1876 dado que esta última fecha está grabada en uno de los peldaños de la escalera del mismo.

La zapata del edificio, UEC-3, está compuesta con mortero de cal y arena mezclado con ladrillos y mampuestos. La zapata presenta una sección muy irregular y se ubica en el interior del inmueble. La cota de afección de la rehabilitación no ha alcanzado la base de la misma, situándose su techo a 10,25 m.s.n.m. Para la ejecución del edificio se tuvo que realizar una zanja, UEN-4, para insertar dichas cimentaciones, la cual alteró los depósitos existentes y prueba de ello es la creación de UE-1.

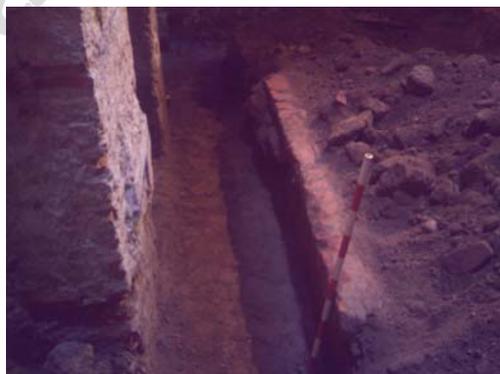
Fig. 2 Aljibe.

Respecto a las zanjas para el refuerzo de las cimentaciones del edificio la afección es menor. Estas zanjas, que han ocupado el perímetro de todos los muros de marca del edificio a excepción de la zona semicircular de la escalera, han tenido una anchura de 60 cm. Y ha alcanzado la profundidad de la cota 10,47 m.s.n.m. La secuencia estratigráfica de estas zanjas está constituida únicamente por el depósito sedimentario UE-1. En la pared sur se aprecia un resto de zapata, UEC-3, formada por dos hiladas de ladrillos que marcan el límite norte de la habitación SE de la planta baja. En la zanja central se aprecia en el perfil la existencia de un aljibe contemporáneo de 2,5x2 m, UEC-5, fabricado con ladrillos y cemento cuya base no se ha alcanzado y su techo está a 11,07 m.s.n.m., este aljibe fue insertado mediante la unidad negativa UEN-6 que cortó a UE-1. Tanto los movimientos de tierra como el proyecto de rehabilitación no afectan al aljibe UEC-5. La cronología del aljibe es del s. XX.

En el siglo XX tubo lugar la construcción de un aljibe de agua, construcción que se única en el centro del edificio y destaca por la presencia de hormigón como aglutinante de los ladrillos.
