ANUARIO ARQUEOLÓGICO DE ANDALUCÍA

ACTIVIDAD ARQUEOLÓGICA PREVENTIVA. EXCAVACIÓN EN C/ SAN VICENTE, 18 (SEVILLA). MARZO DE 2010

Antonio Criado Martín
Antonio Jesús Hormigo Aguilar
Pedro Pérez Quesada
Gilberto Rodríguez González

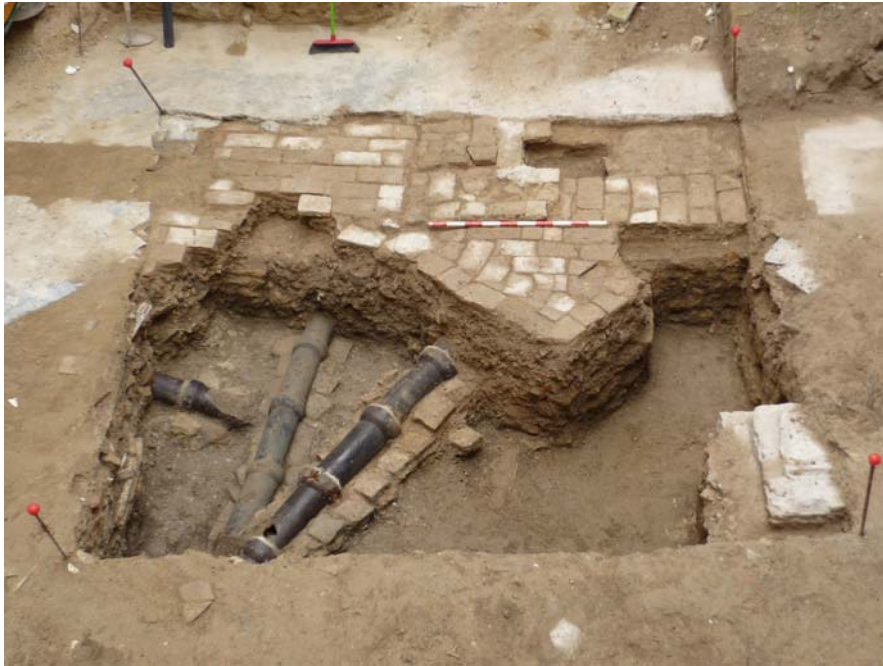
Lam 1: Las tres tuberías y su relación con los hallazgos previos

Levantándose los pavimentos (**UUEE 4 y 5**), se evidencia como una de las tuberías, la situada al sur (**UUEE 6 y 7**), corta al muro (**UE 2**), encajándose en la arqueta (**UE 12**). Otra tubería (**UUEE 8 y 9**) corta a otro muro (**UE 28 = UE 12**). Por último la tubería situada al norte (**UUEE 10 y 11**) también es cortada por la tubería que corresponde con las **UUEE 8 y 9**. Una vez levantadas las tuberías y los muros, y bajo un nivel de relleno (**UE 33**), aparecieron otro pavimento (**UE 34**) y otra atarjea (**UE 37**), con una estructura en el perfil este (**UE 41**) que pudiera ser otra arqueta. Estas estructuras pertenecen a algún momento anterior al edificio decimonónico, fechadas en torno al siglo XVIII-XIX. Posteriormente se hizo un pequeño sondeo para poder ver la potencia del pavimento y la presencia definitiva de los limos del río.

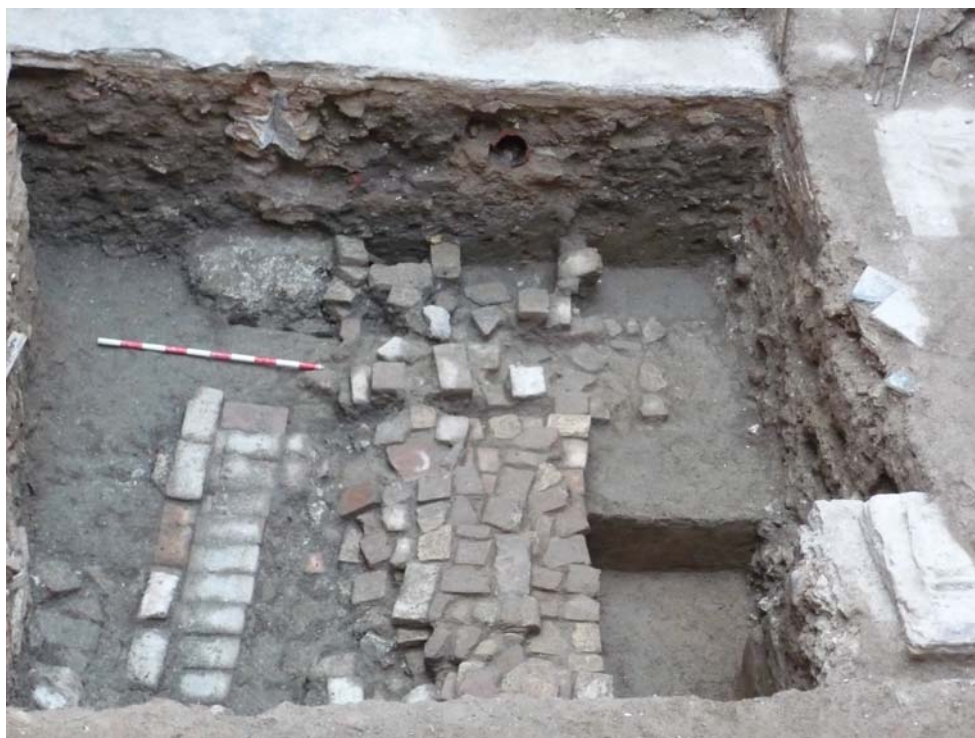
Lam 2: Pavimento, atarjea y posible arqueta

A continuación se despejó el pavimento (UE 34) y se desmontó la parte superior de la atarjea (UE 37), apareciendo su parte interior compuesta por un lecho de cal y arena. En el perfil Este apareció un pozo (UE 45), tapado con un sillar de caliza (UE 40), junto a una posible arqueta (UE 41). Al levantar el pavimento de losas de barro (UE 34), apareció una nueva atarjea (UE 49), muy poco conservada, pero que confirmaba que la UE 41 era, efectivamente una arqueta. Destacar el hallazgo de un pozo (UE 51), junto al pozo tapado por el sillar de caliza (UE 45). Se introduce en el perfil y por ello sólo se puede ver aproximadamente un cuarto de su diámetro. Después de levantar el pavimento de losas cerámicas (UE 34) y las atarjeas (UUEE 37 y 49), apareció un nivel de relleno (UE 53), del que destaca la presencia de un sillar de caliza, que cortaba a uno de los estratos de limos (UE 55). Dentro de este estrato de relleno apareció un pozo negro cerámico de tipología similar a los pozos almohades (UE 58). Por otro lado, en la esquina noroeste del sondeo, se halló una pequeña parte del pozo negro (UE 54) al que seguramente fueran a dar todas las estructuras de canalización halladas durante la excavación. Por último se excavó el pozo negro (UE 58), que resultó ser de estructura en anillas cerámicas,

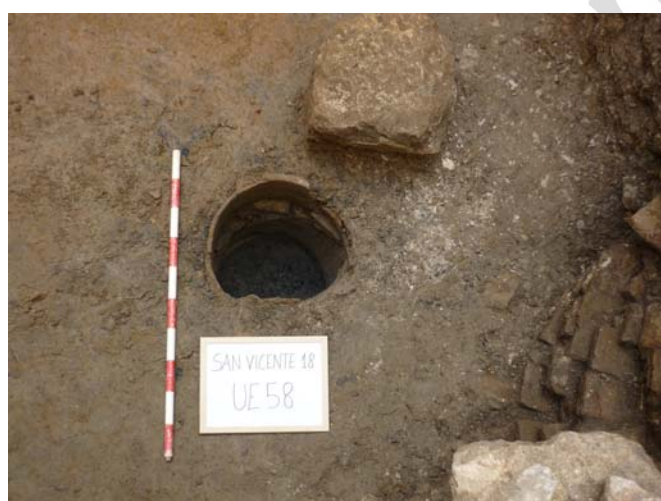
Lam 3: Pozo negro almohade (UE 58)

típicos de época almohade. Se excavó el interior del mismo hasta el nivel del brocal, comprobando que la UE 55 se adosa al mismo. Los materiales asociados indican que fue colmatado en torno al siglo XIII. Con este último proceso se dió por finalizada la intervención arqueológica de campo, el día 31 de marzo de 2010, después de topar con el nivel de limos del río. Después de esta última acción, se dio por finalizado el proceso de trabajo de campo, ya que el pozo de posible adscripción almohade ya estaba fuera de los niveles de afección de la obra y habíamos llegado al nivel de limos del río.

- 1) Las primeras evidencias de uso antrópico del solar datan del momento almohade. Como se ha observado en el apartado histórico, la zona sería usada como huertas y espacios abiertos conforme se iba colmatando los antiguos espacios inundables del Guadalquivir al noroeste de la ciudad. De este momento, se exhumó un pozo de anillas (**UE 58**) con un brocal de unos 50 cm, 40 cm de diámetro y anillas cerámicas de unos 20 cm de altura. No se hallaron estructuras asociadas, por lo que se puede pensar que, al igual que en todo el barrio de San Vicente-San Lorenzo, esta área sería usado con fines agropecuarios (huertas, regadíos...). Este pozo sería colmatado en torno al siglo XIII, según se observa en los materiales del relleno que lo cegaba.

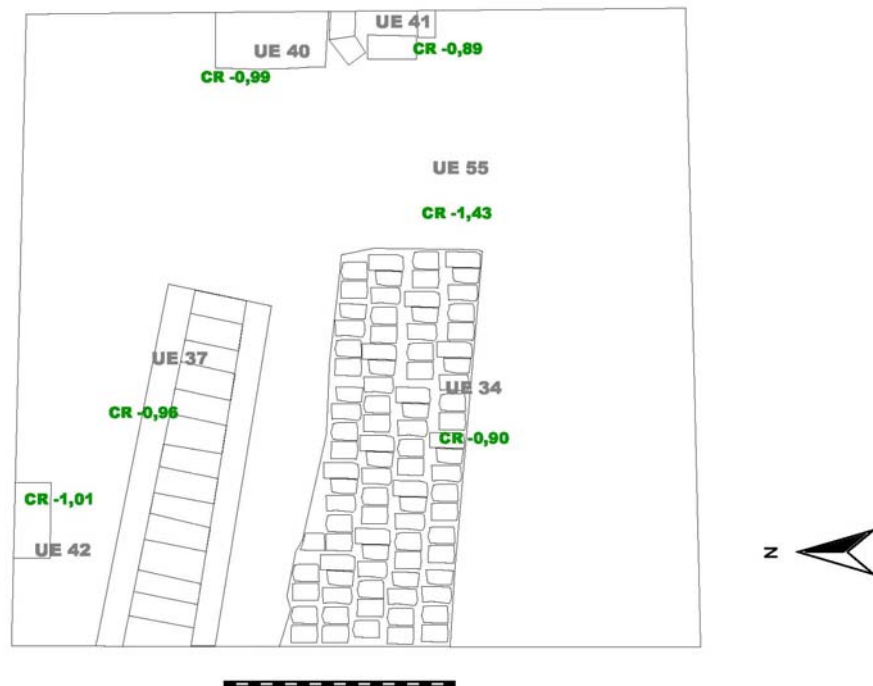
PLANTA DE ESTRUCTURAS SIGLOS XVIII-XIX

Fig.2: Planta de los siglos XVIII-XIX

- 3) Sobre estos niveles se construirían los pozos negros **UUEE 45 y 54**, pertenecientes a un primer nivel edilicio. Se conservan, junto a estos pozos, una atarjea (**UE 37**) y un pavimento (**UE 34**) datados en el siglo XVIII y que formarían parte del primer edificio construido sobre el solar. En cuanto a las características de esta construcción, no se puede especular demasiado, en tanto sus estructuras se encuentran bastante arrasadas por el edificio posterior.
