ANUARIO ARQUEOLÓGICO DE ANDALUCÍA

CONTROL ARQUEOLÓGICO DE MOVIMIENTOS DE TIERRA PARA LAS OBRAS DE SANEAMIENTO EN EL ENTORNO DE LA PLAZA DE LA ENCARNACIÓN (SEVILLA)

Javier Escudero Carrillo

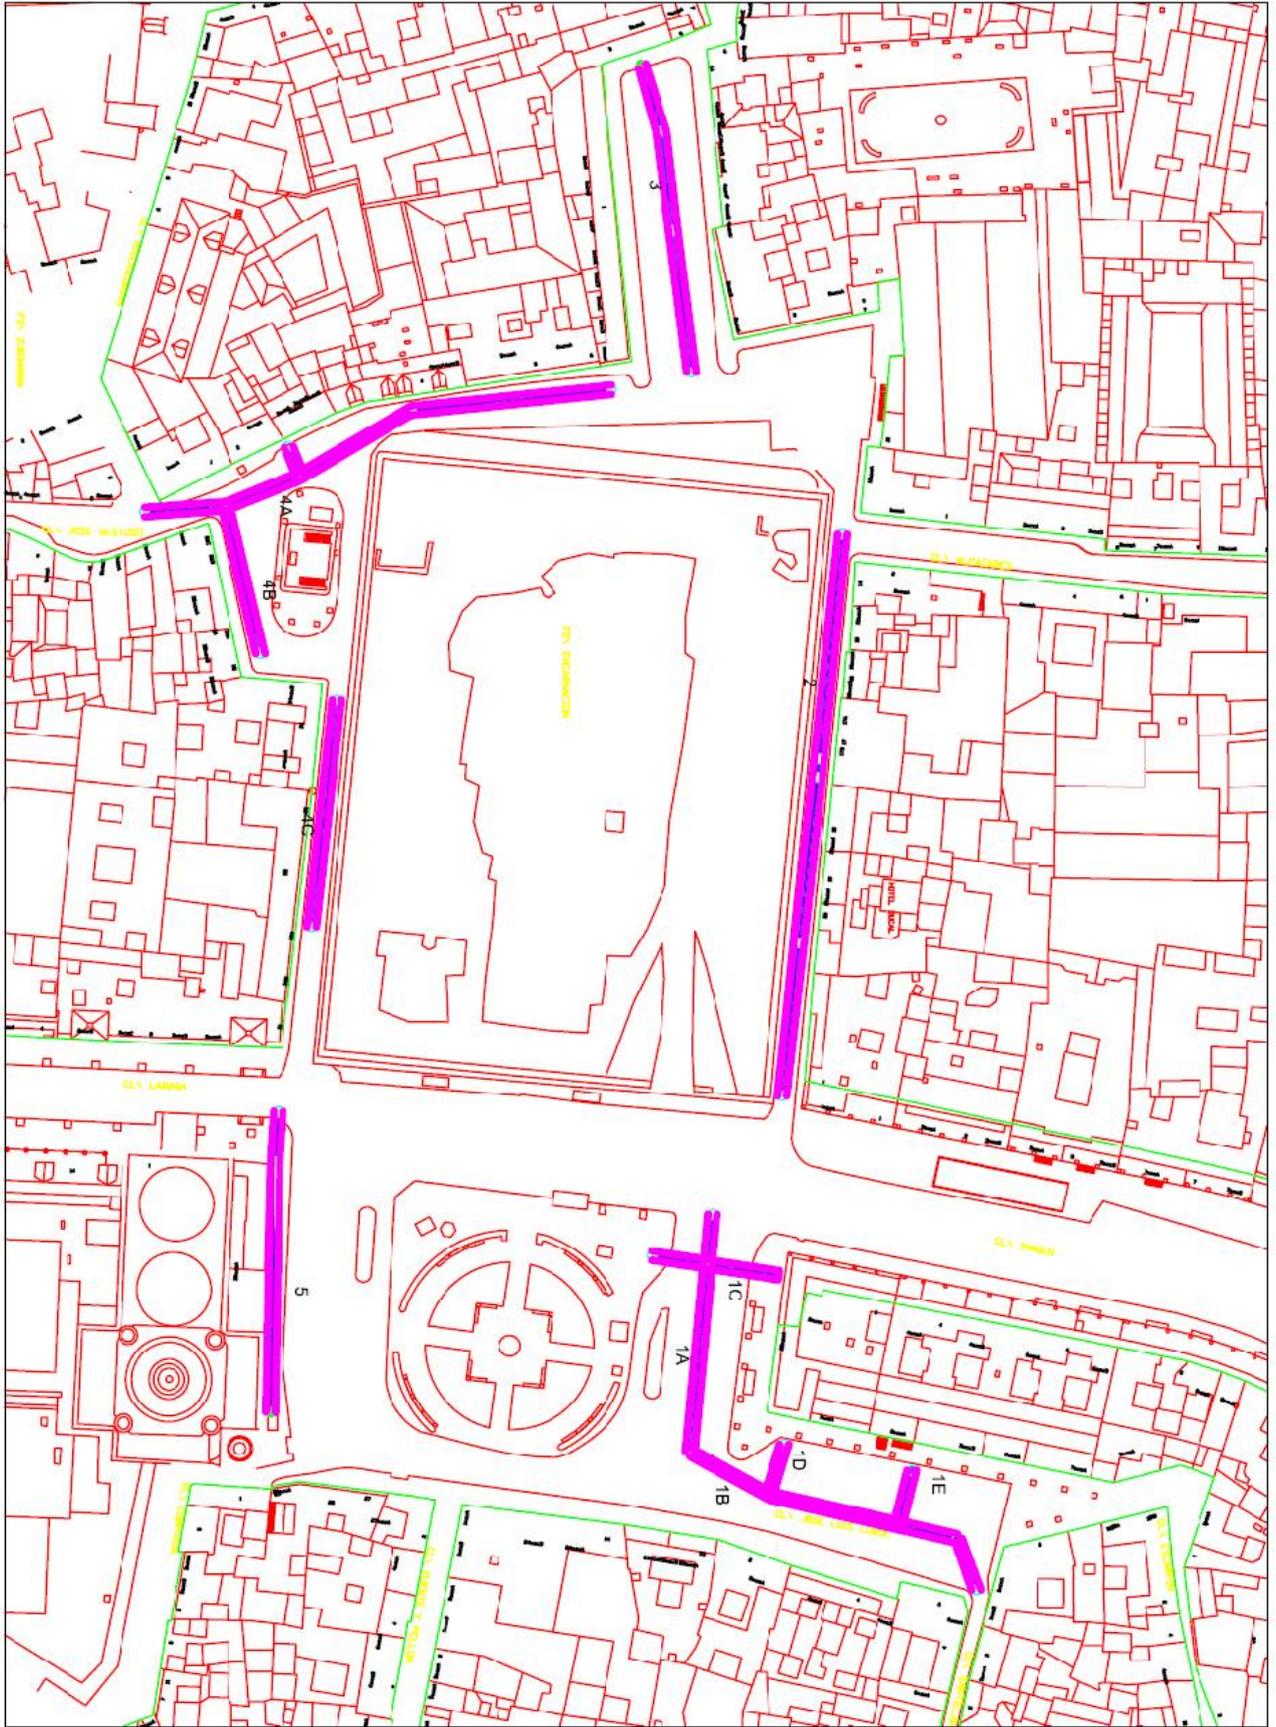
Fig.1. Plano general con la distribución de las zanjas.

Con criterios estrictamente metodológicos, hemos sectorizado la zona de intervención en 5 áreas. Sus correspondientes zanjas de obra (fig.1) (unidad de vigilancia utilizada y que en las actividades de Control Arqueológico asimilamos al corte estratigráfico tradicional), descripción y unidades estratigráficas se identifican a continuación en la siguiente tabla resumen:

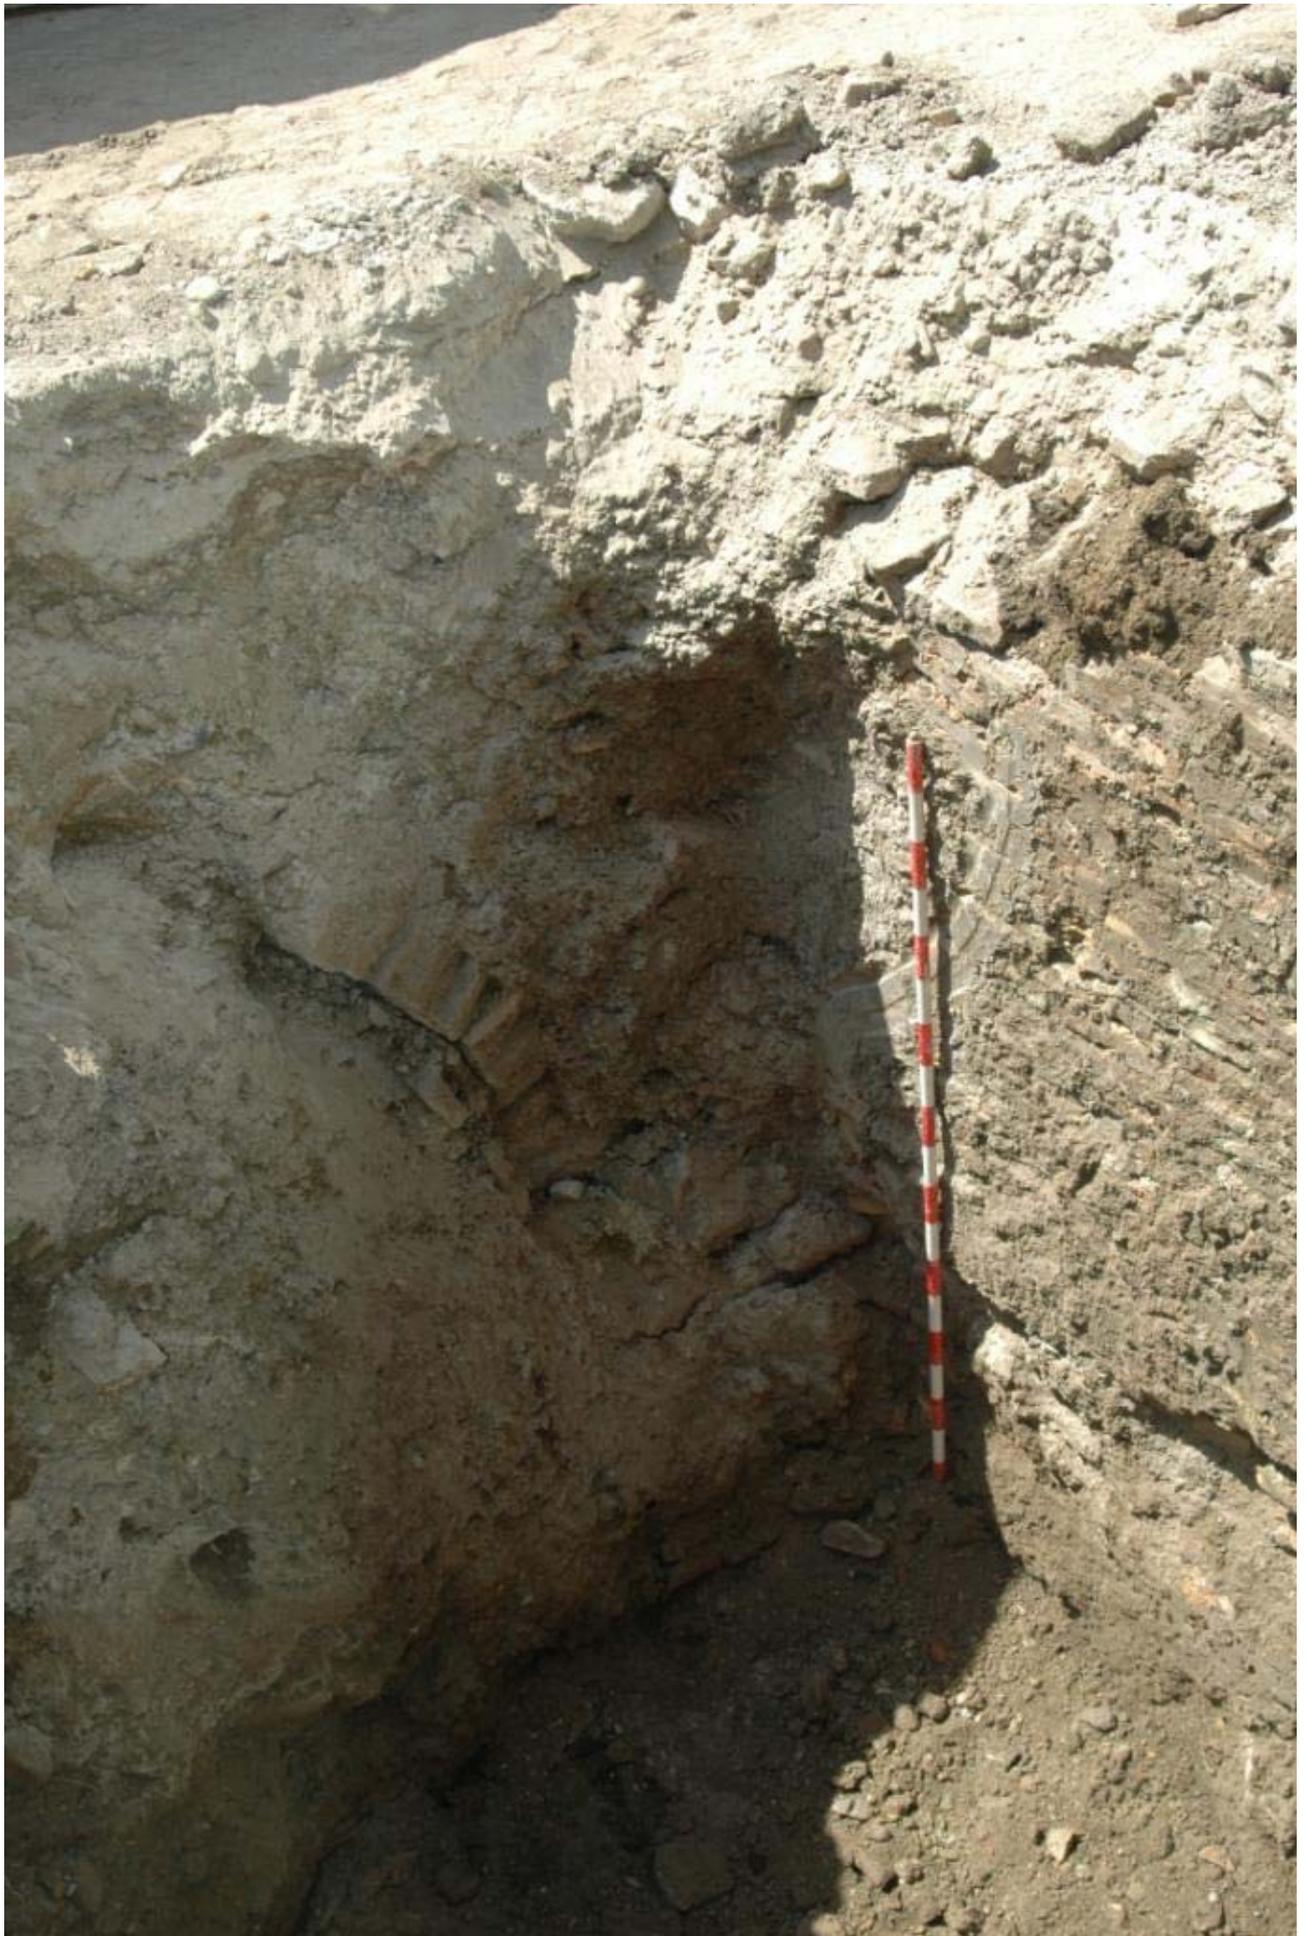
Fig 2. Estructura en zanja 1A vista desde el Norte

En el caso de la calle José Luis Luque (Zanja 1B), se constatan cimentaciones y arranques murarios de edificaciones destruidas en 1810 y sótanos, pavimentos y cimentaciones de construcciones contemporáneas derribadas en las labores de ensanche de la calle a mediados del siglo XX (fig.2).

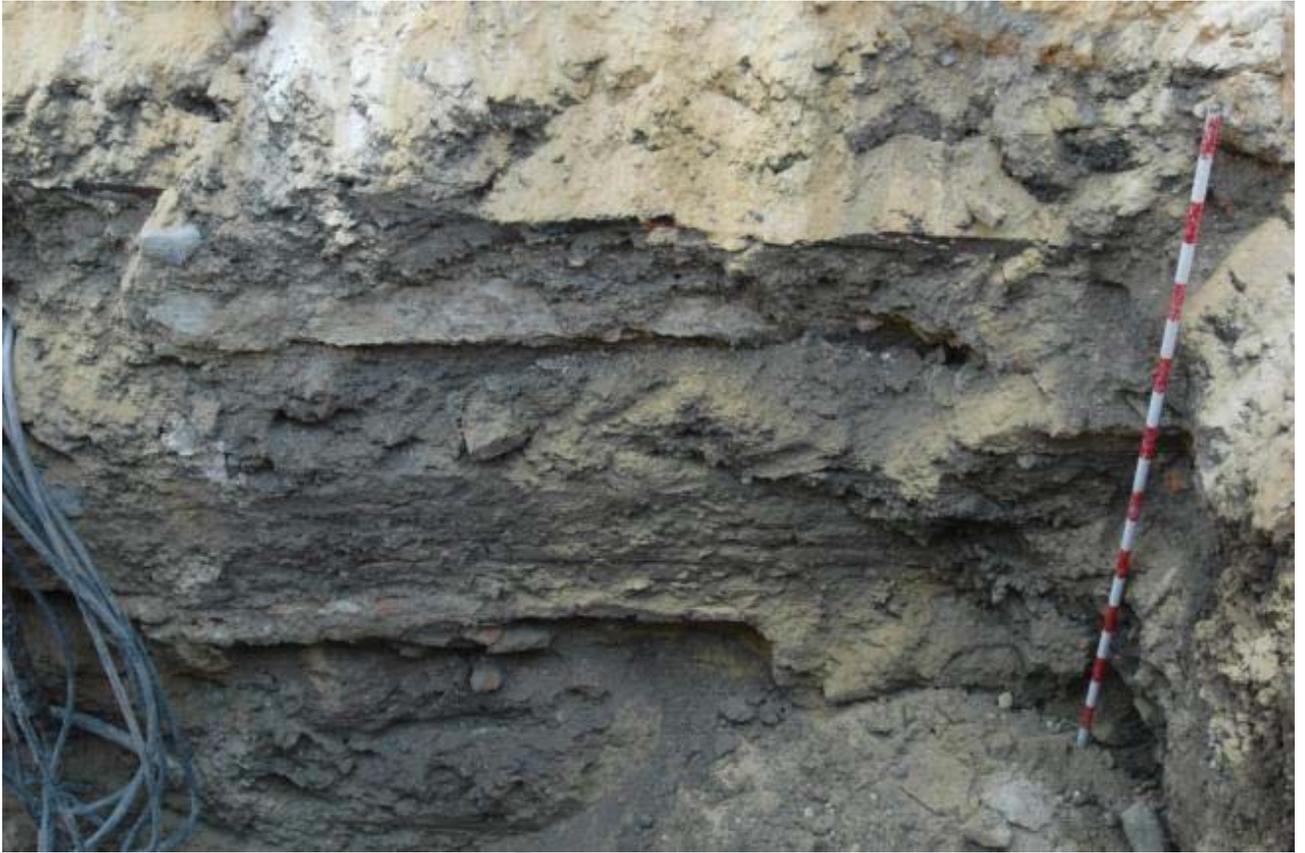
Fig 3. Estructuras en perfil Este de la zanja 2 correspondientes al antiguo *Convento de la Encarnación*

En la zona Norte de la Plaza de la Encarnación, se constataron restos de escombros pertenecientes al mercado de Abastos de 1830 así como los cierres Este y Norte de las edificaciones identificadas por Pozo y Jiménez (1999) como Casa-Palacio 1 y 2 y el cerramiento Este y Sur del denominado *Convento de la Encarnación* (Zanja 2). Los restos documentados constatan el cerramiento Este y Sur de lo que correspondería con los restos igualmente identificados en 1999 por Pozo y Jiménez como Claustro principal de monjas (fig.3). , fechado a inicios del siglo XVI. Al norte del Claustro se identificó la

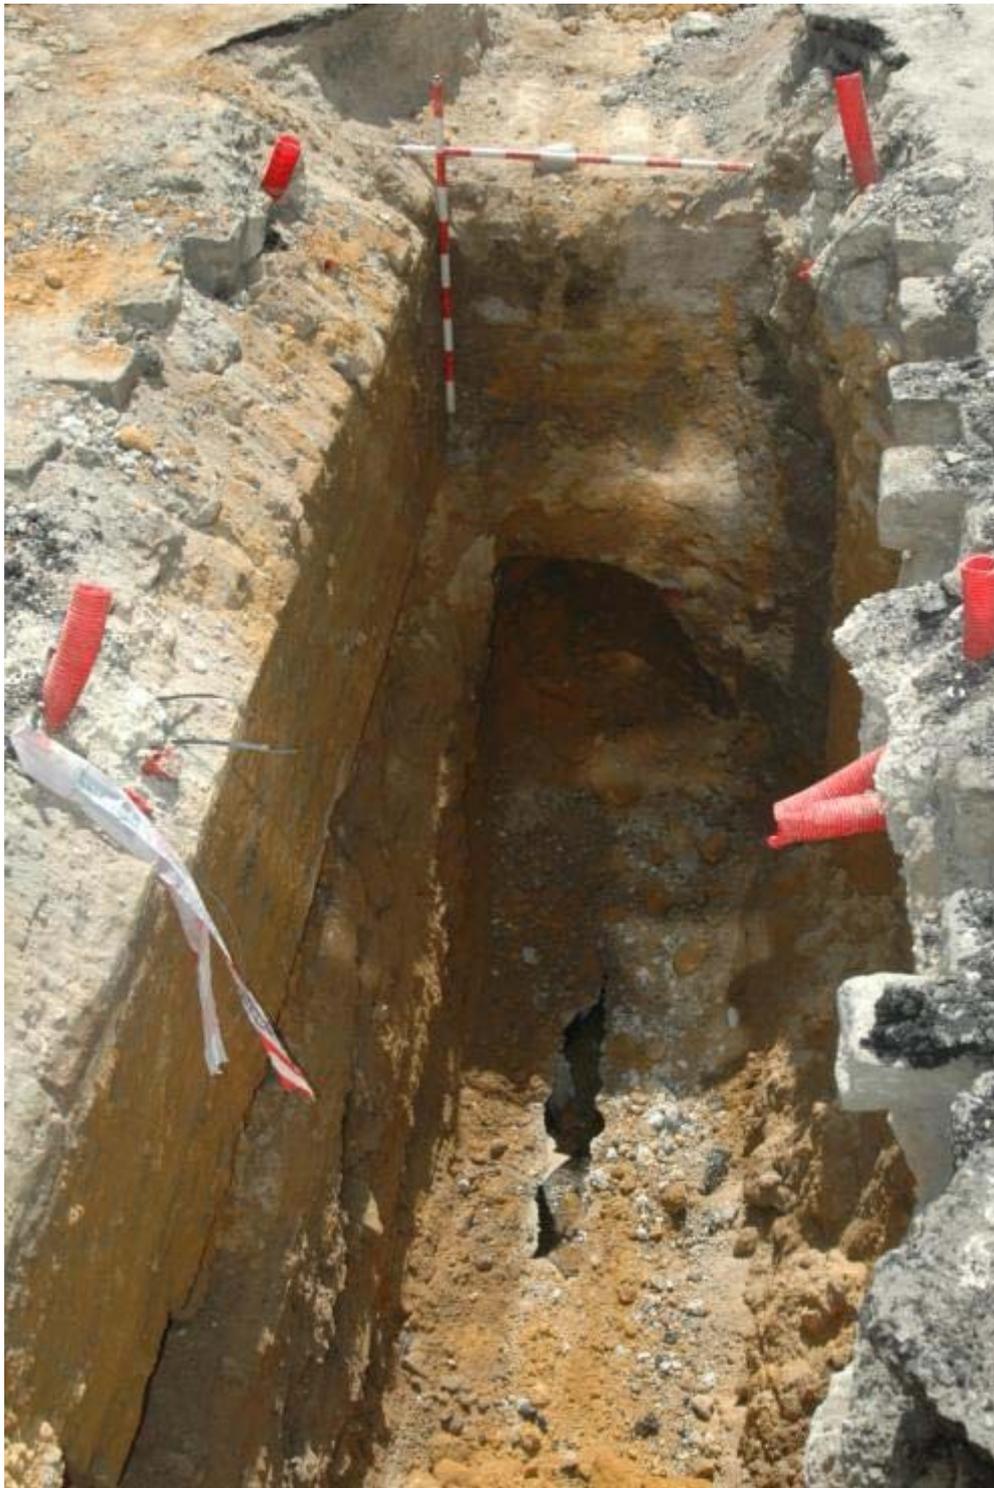
Fig.4. Estructuras localizadas en la zanja 3 pertenecientes al *Convento Regina Angelorum*

En la Plaza Regina se identifican los restos constructivos del denominado Colegio-Convento *Regina Angelorum*, (fig.4) fundado en 1521 por las monjas dominicas y siendo cedido en 1553 por los Marqueses de Ayamonte a los monjes dominicos. La construcción es destruida en 1801. En la esquina Suroeste de la plaza se identificó la zona de necrópolis adscrita al convento a -0.40 m. del pavimento contemporáneo (Fig. 5).

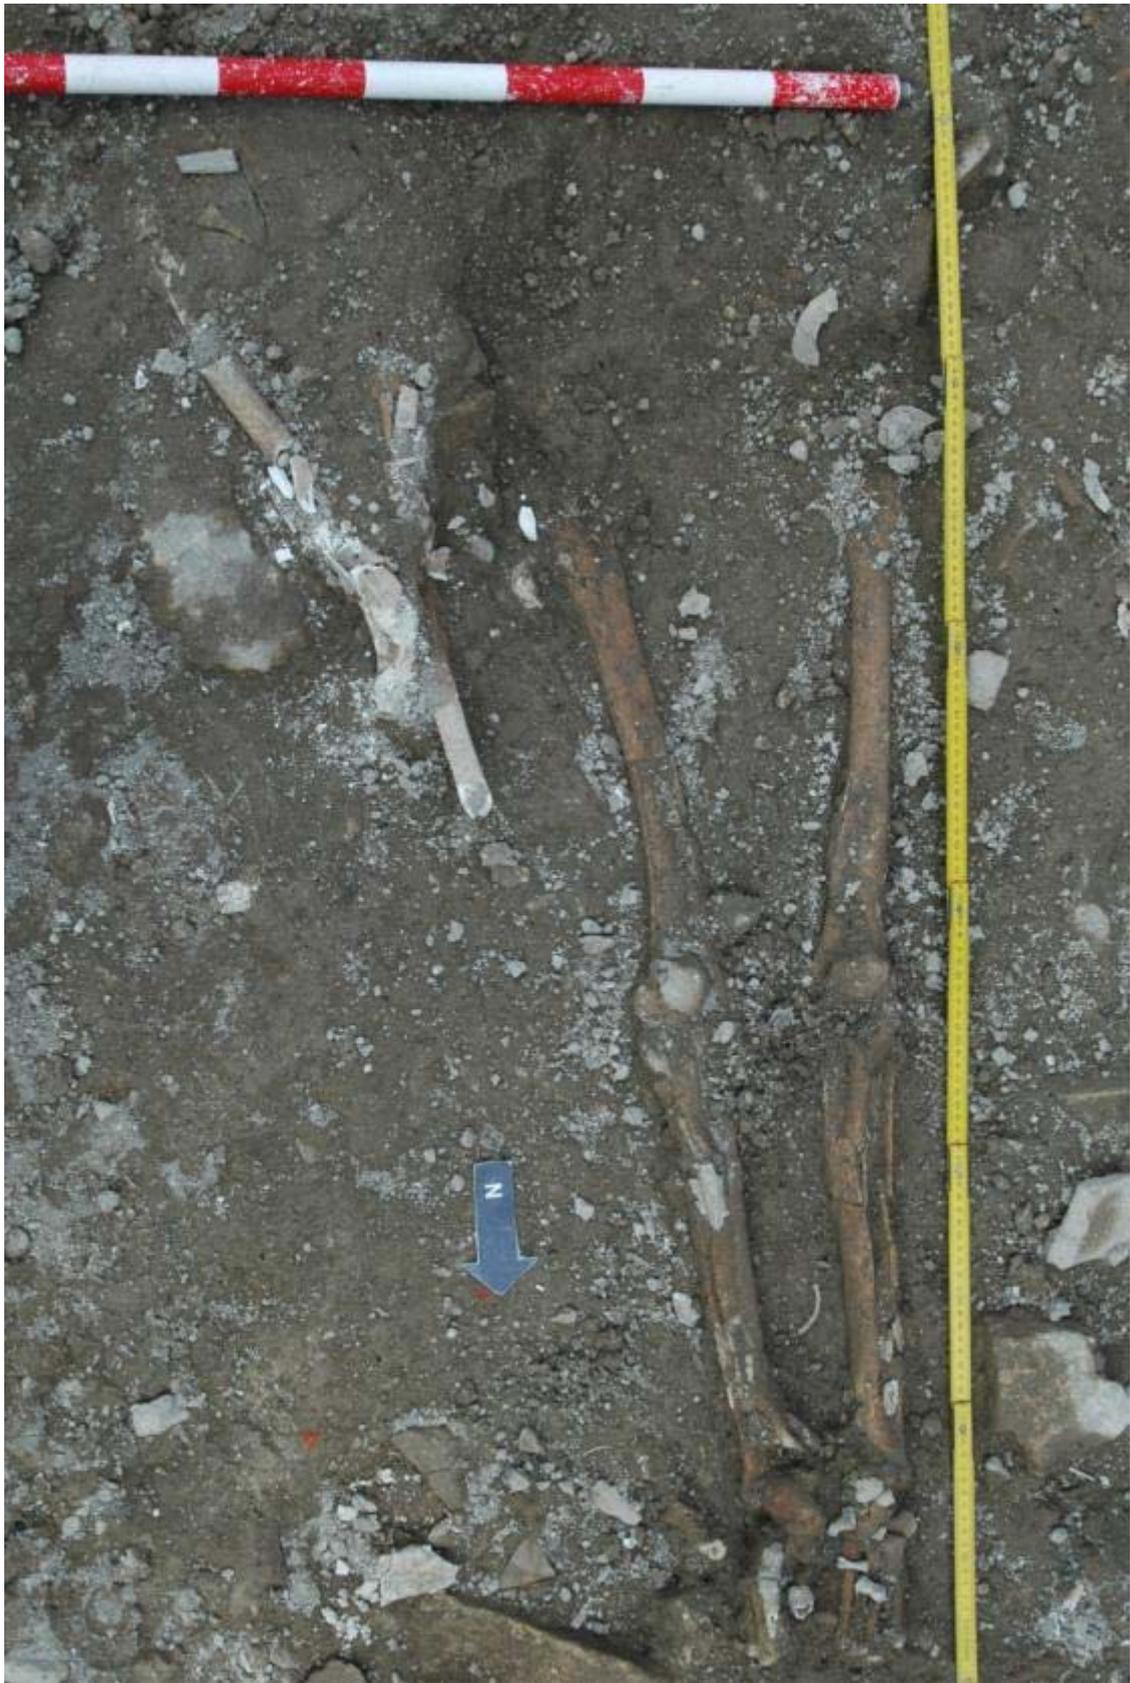
Fig.5. Restos antropológicos localizados en la Plaza Regina asociados al Convento *Regina Angelorum*

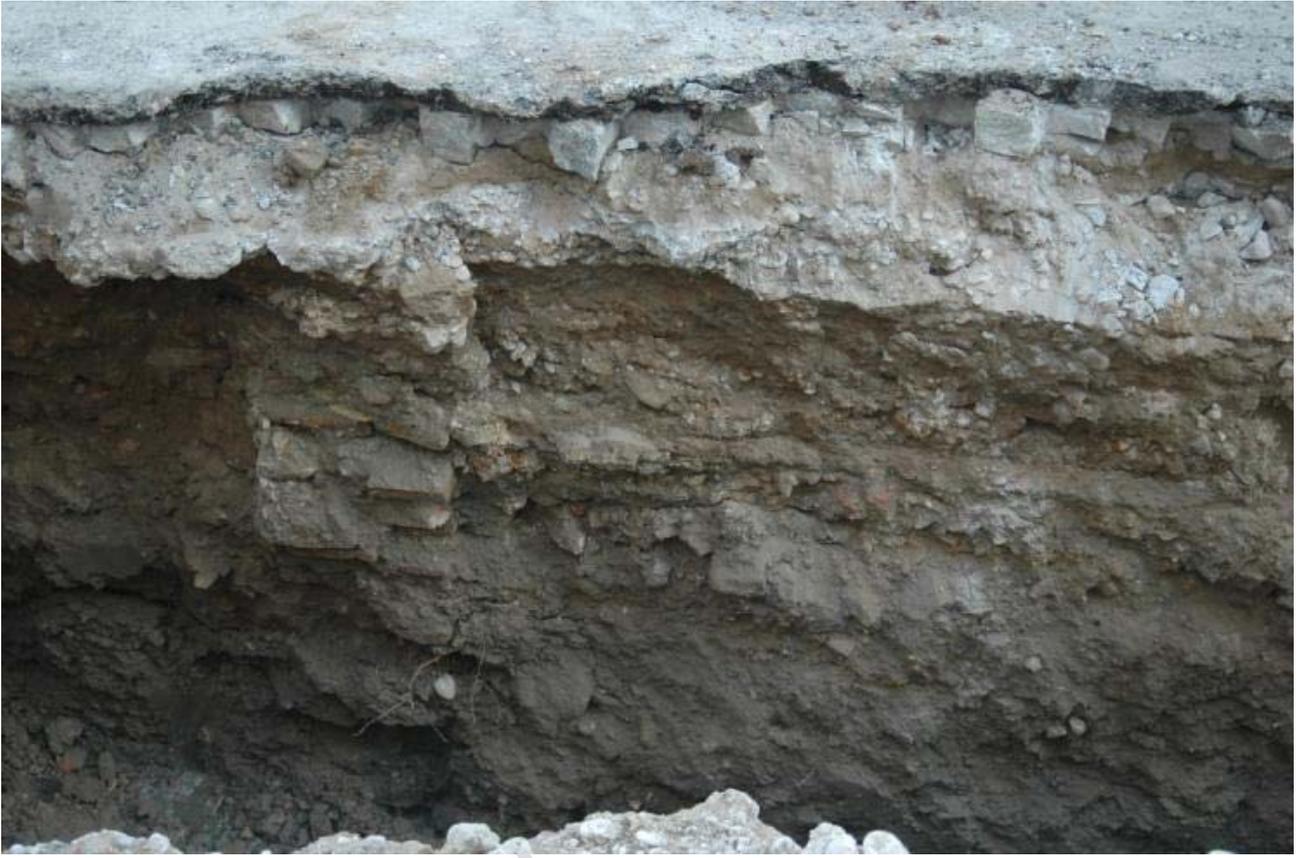
Fig.6. Estructuras localizadas en el perfil Sur de la zanja 4A.

Al Norte del *Convento de la Encarnación* se registraron los restos pertenecientes a las Casas Palacio 1 y 2 (zanja 4). Los restos adscritos a dichas construcciones se localizaron en la zona Noroeste y Norte de la Plaza de la Encarnación y abarcarían una cronología que discurre desde el siglo XVI hasta su destrucción en 1810 (fig.6) .
