# **ANUARIO ARQUEOLÓGICO DE ANDALUCÍA**

# **Control arqueológico de movimientos de tierras en el Castillo de Mairena del Alcor. Proyecto de Rehabilitación de la Casa-Museo Bonsor Castillo de Mairena.**

Ricardo Amaya Hidalgo, Enrique Domínguez Berenjeno, Ana Gómez Díaz, Cornelius Meyer, Dana Pilz y Ekkehard Schönherr

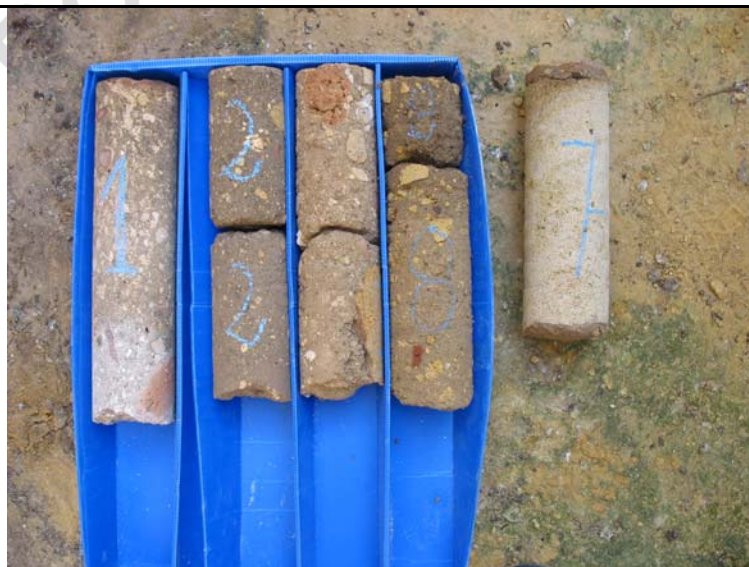
Lám. 4. Testigos para el análisis del material constituyente de los muros portantes.

Tras consultar a la Delegación Provincial de Cultura al respecto, en febrero de 2008 comenzó el estudio. En coordinación con la Empresa Vorsevi encargada de extraer los testigos y la dirección del proyecto de investigación, los técnicos municipales sugirieron diversas localizaciones para las extracciones en espacios exteriores e interiores pertenecientes a diferentes momentos constructivos. A ello se le añadió el parámetro del estado de conservación alternando fábricas en buen estado con otras que presentaban problemas de humedades. El objetivo consistía en identificar el origen de estas afecciones y concretar si su origen podría estar relacionado con una diferencia de composición de los tapiales.

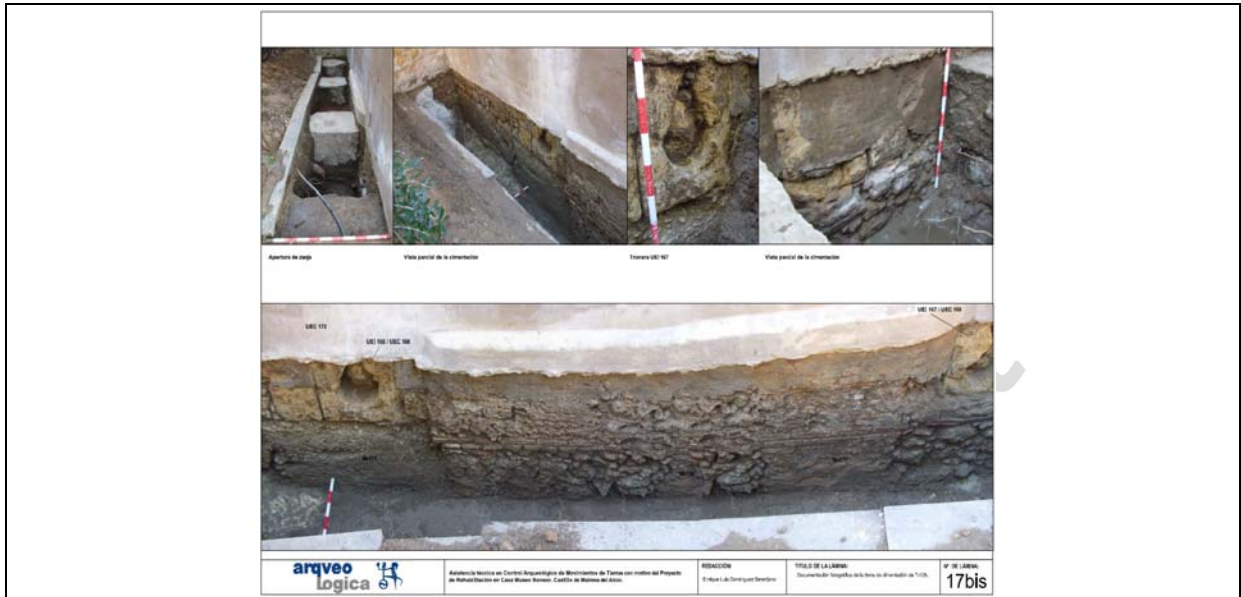
Lám. 8. Detalle troneras localizadas en la torre Derruida. Documentación fotográfica de cimentación de T-128.

Las defensas de las torres están formadas por troneras góticas de orbe y palo labradas en un marco de piedra de alcor al exterior cerrando un hueco abocinado al interior. Su estado de conservación es desigual debido al paso del tiempo y las reformas realizadas en las obras de acondicionamiento de principios del siglo XX. Dado que en muchos casos se había perdido parte del marco de piedra, se rehicieron algunos a base de ladrillos y otros simplemente fueron taponados con mampostería conservando al interior el abocinamiento, en ocasiones relleno para cegar los huecos y enrasar las paredes.

En la Torre Derruida existe una tronera conservada al interior con dirección noroeste y no al exterior al encontrarse bajo el alambor que se le adosa posteriormente. Al exterior en la cara norte queda una registrada a la que se le añaden otras dos

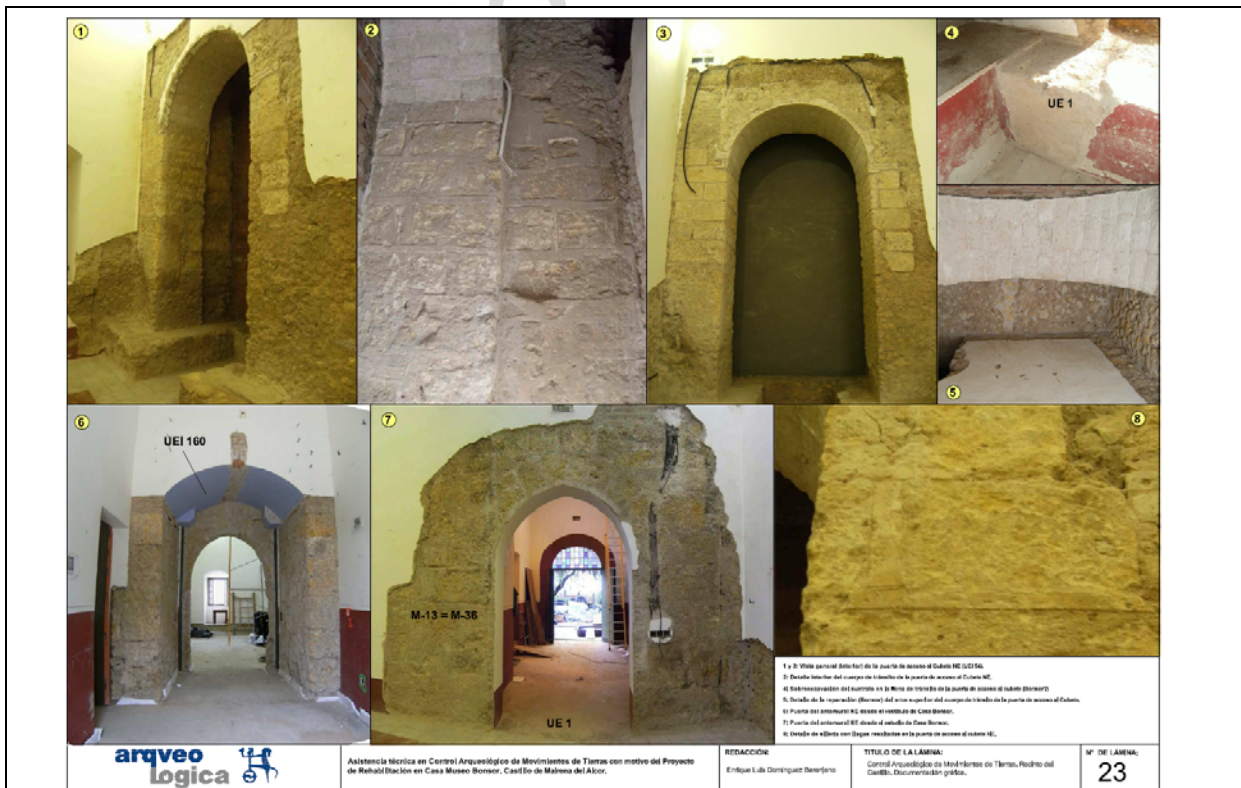
Lám. 9. Control arqueológico de puertas originales de la fortaleza.

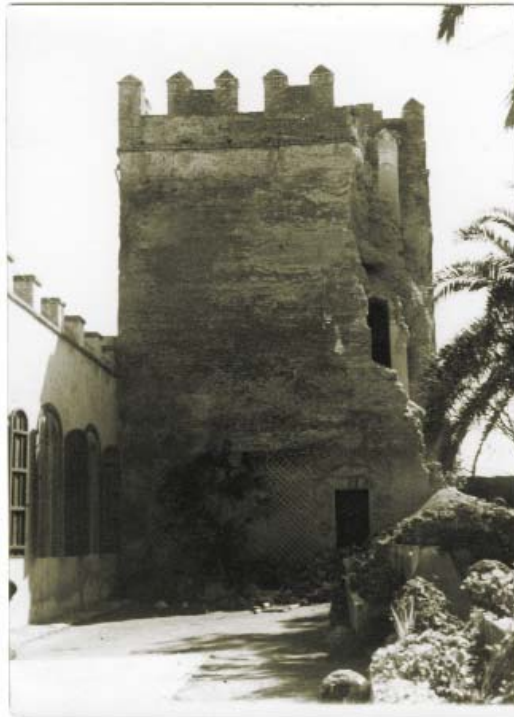
Lám. 11. Derrumbe accidental de la esquina reconstruida por Bonsor. Torre Campanita. 1963. AAVV: 365.
