ANUARIO ARQUEOLÓGICO DE ANDALUCÍA

EXCAVACIÓN ARQUEOLÓGICA PREVENTIVA EN EL SOLAR N° 27 DE LA CALLE SAN TEODOMIRO, CARMONA (SEVILLA)

JUAN MANUEL ROMÁN RODRÍGUEZ

Servicio de Arqueología Urbana de Carmona

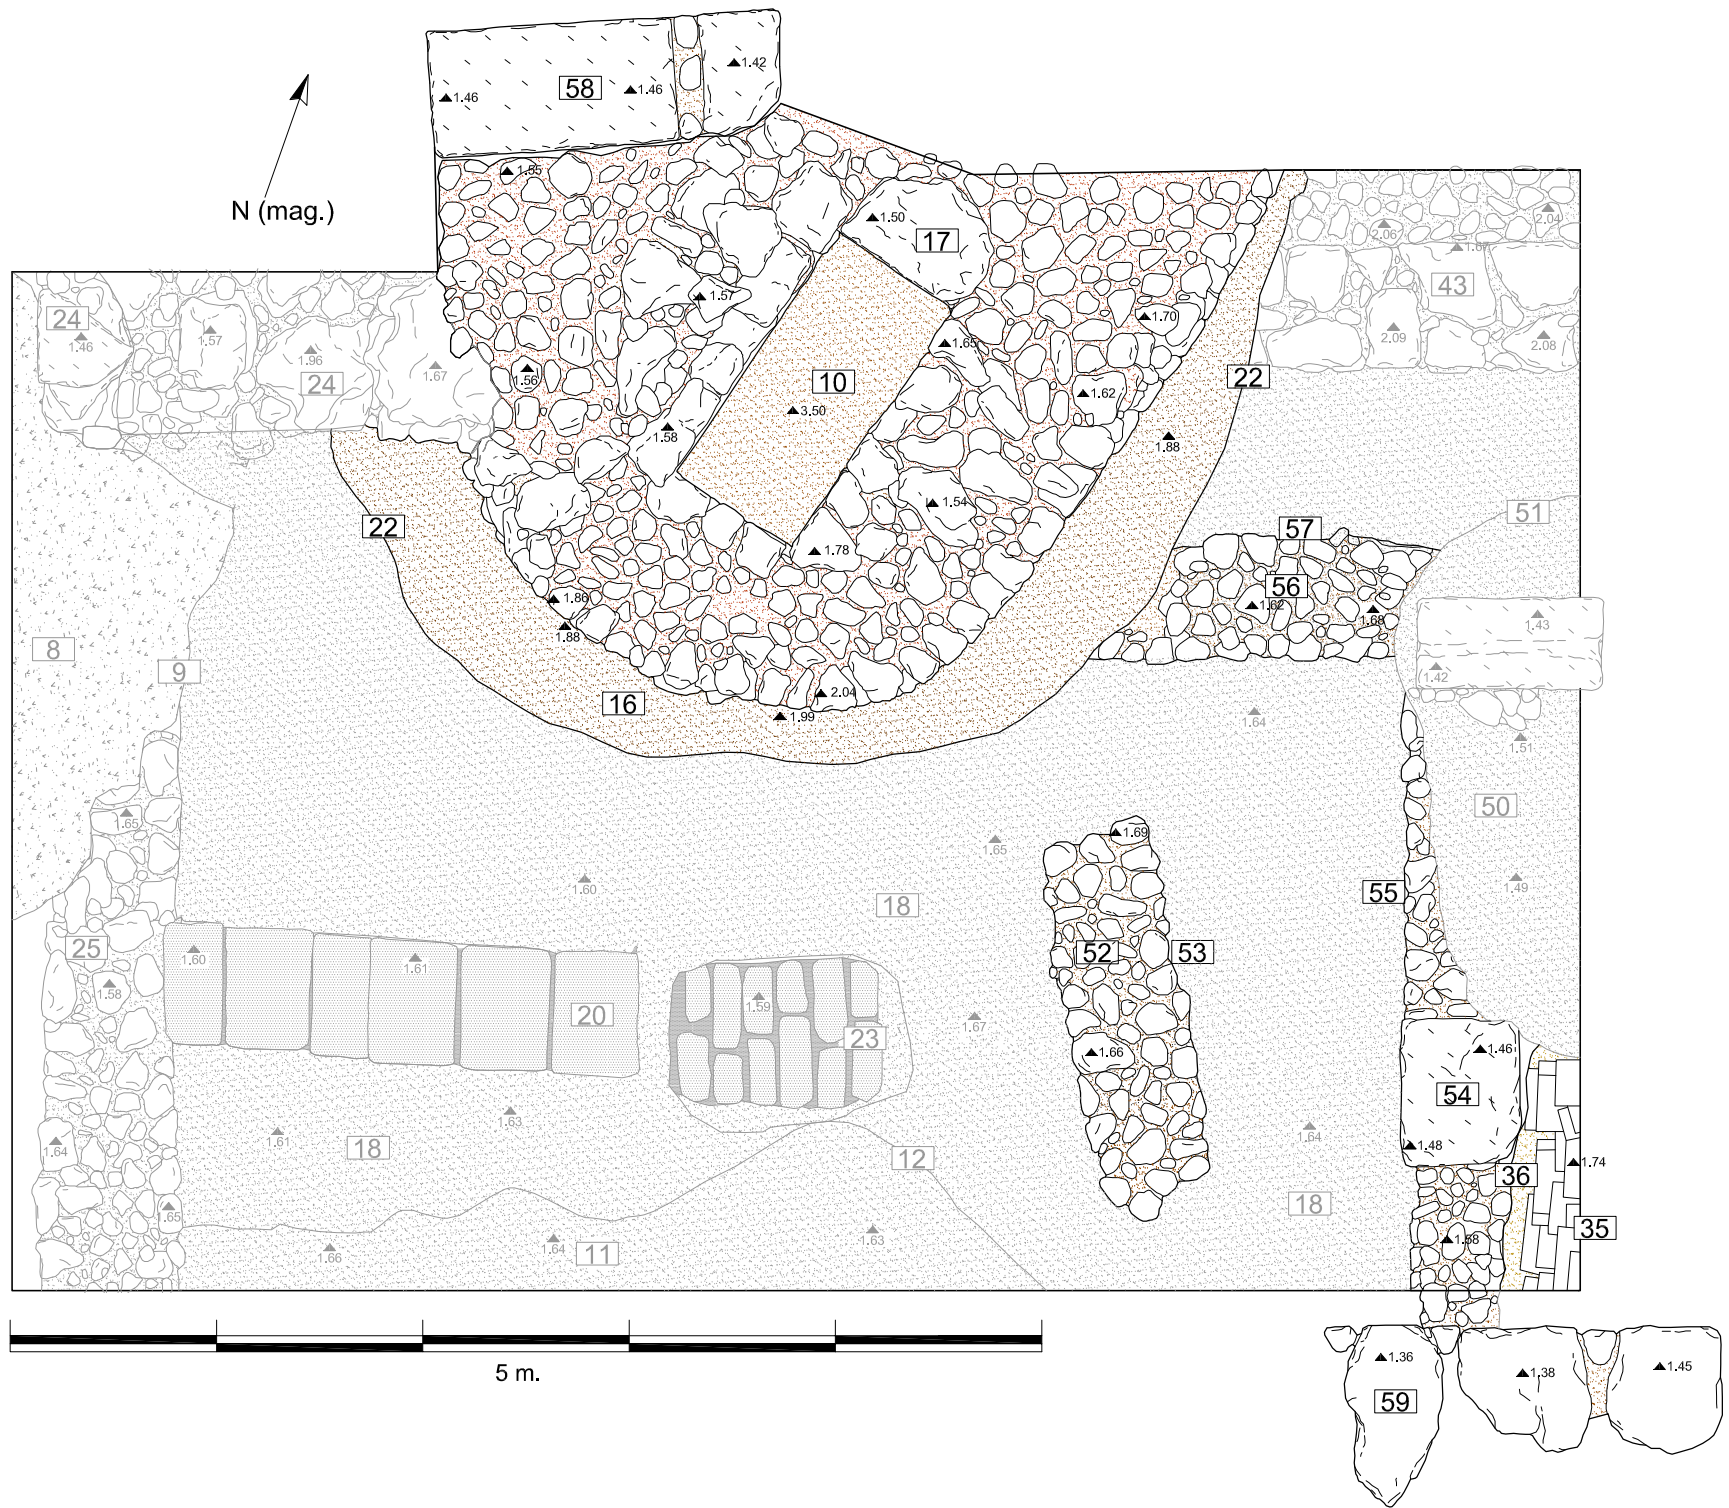
Muro documentado en superficie al oeste de la cuadrícula.
