# **ANUARIO ARQUEOLÓGICO DE ANDALUCÍA**

**CONTROL ARQUEOLÓGICO DE MOVIMIENTOS DE TIERRA Y SONDEOS DE APOYO AL PROYECTO DE REHABILITACIÓN DEL EDIFICIO EXISTENTE EN PLAZA CAREAGA NÚMERO 7 DEL CASCO URBANO DE ALMERÍA.**

**Ana María Segovia Fernández**

**Carmen Mellado Sáez**

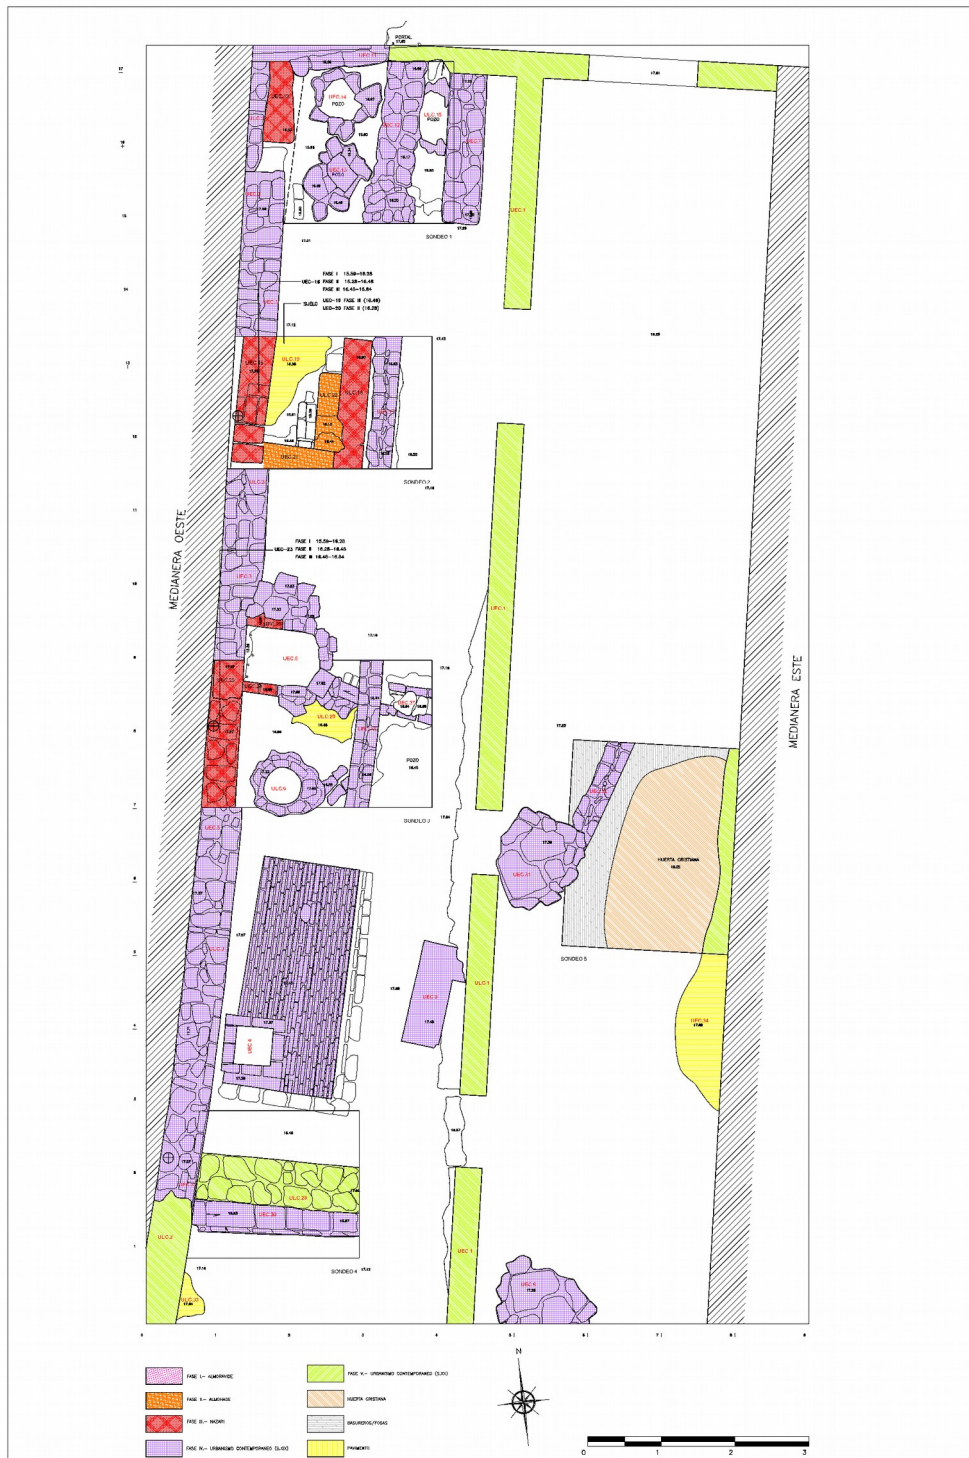
FIG.5.- PLANTA GENERAL DE LA INTERVENCIÓN ARQUEOLÓGICA. FASES CRONOESTRUCTURALES.

hiladas irregulares, entre las que se alternan tongadas de mortero rico en cal, lo que le da una gran consistencia (UEC 16 y 23), y en otros, a partir de sillares regulares de arenisca trabados con mortero (UEC 10); mientras que los alzados con presencia de reparaciones de época Almohade (Fase II), se realizan a partir de tapial de argamasa rica en cal y un ancho de “cajón” que va desde los 0,42 metros y los 0,38 metros (fig. 5).

Los restos documentados (UEC) asociados a nivel de habitación no superan los 0,25 metros de altura, y tienen un desarrollo en la estratigrafía que va desde los 16,28 metros a los 16,48 metros (Corte 2, 3); mientras que las infraestructuras (atarjea) asociadas a ese momento de habitación, se presenta excavadas en el nivel anterior y sus cotas van desde los 15,52 metros a los 16,28 metros. Cotas, en las que se localizan las Unidades Estructurales Construidas (UEC) denominadas en este documento con los números 10, 16, 18, 20, 21, 22, 23 (fig. 5).

Los restos conservados se asocian a un contexto sellado y delimitado en sus extremos por pavimentos, cuyo desarrollo en la estratigrafía va desde los 16,48 metros a los 16,84 metros. Cotas en las que se localizan las Unidades Estructurales Construidas (UEC) números 16, 18, 19, 23, 24, 25 y 28 (fig. 5).

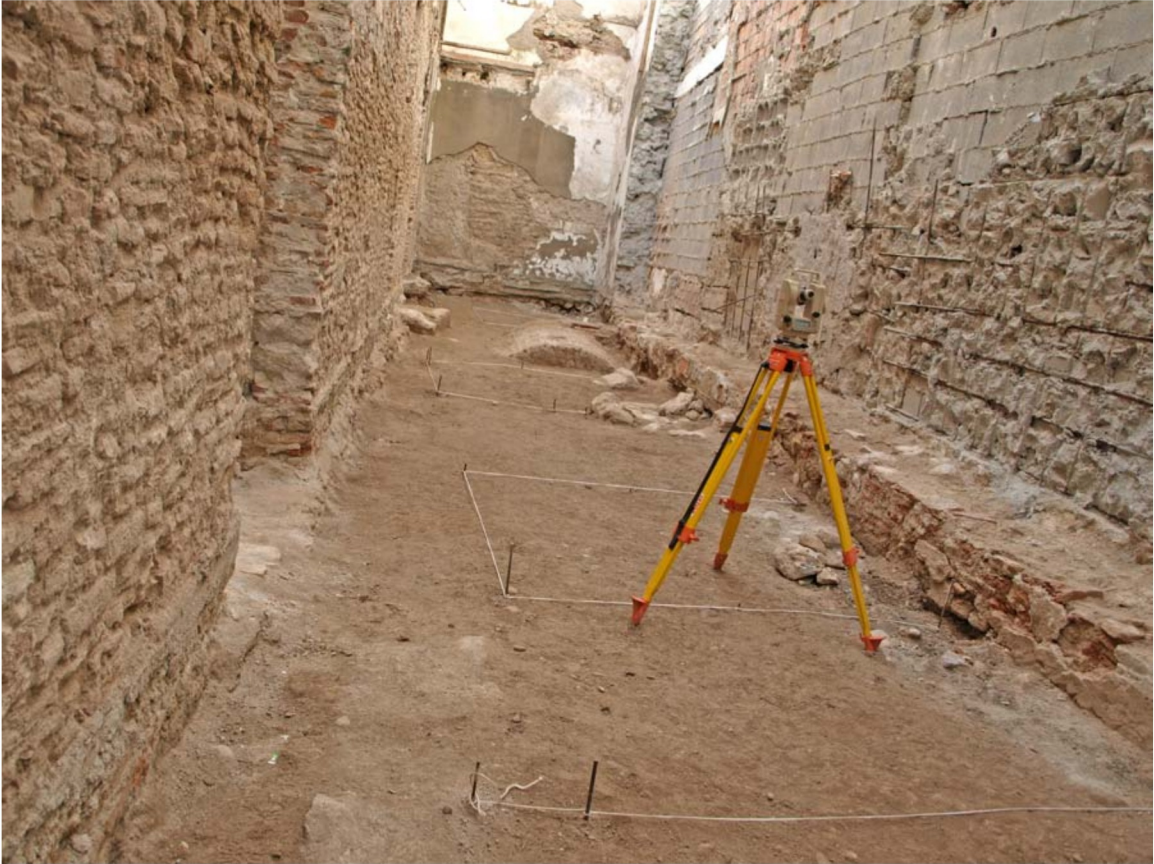
LAMINA 1.- Desde el Norte. Rebaje para "Losa de Cimentación" y Replanteo de Sondeos Arqueológicos.
