ANUARIO ARQUEOLÓGICO DE ANDALUCÍA

ESTUDIO PARAMENTAL Y SONDEOS ARQUEOLÓGICOS EN C/ JUAN BUENO, 25 (VEJER DE LA FRONTERA, CÁDIZ).

Inés María Guerrero Palomo

Juan Jesús Cantillo Duarte

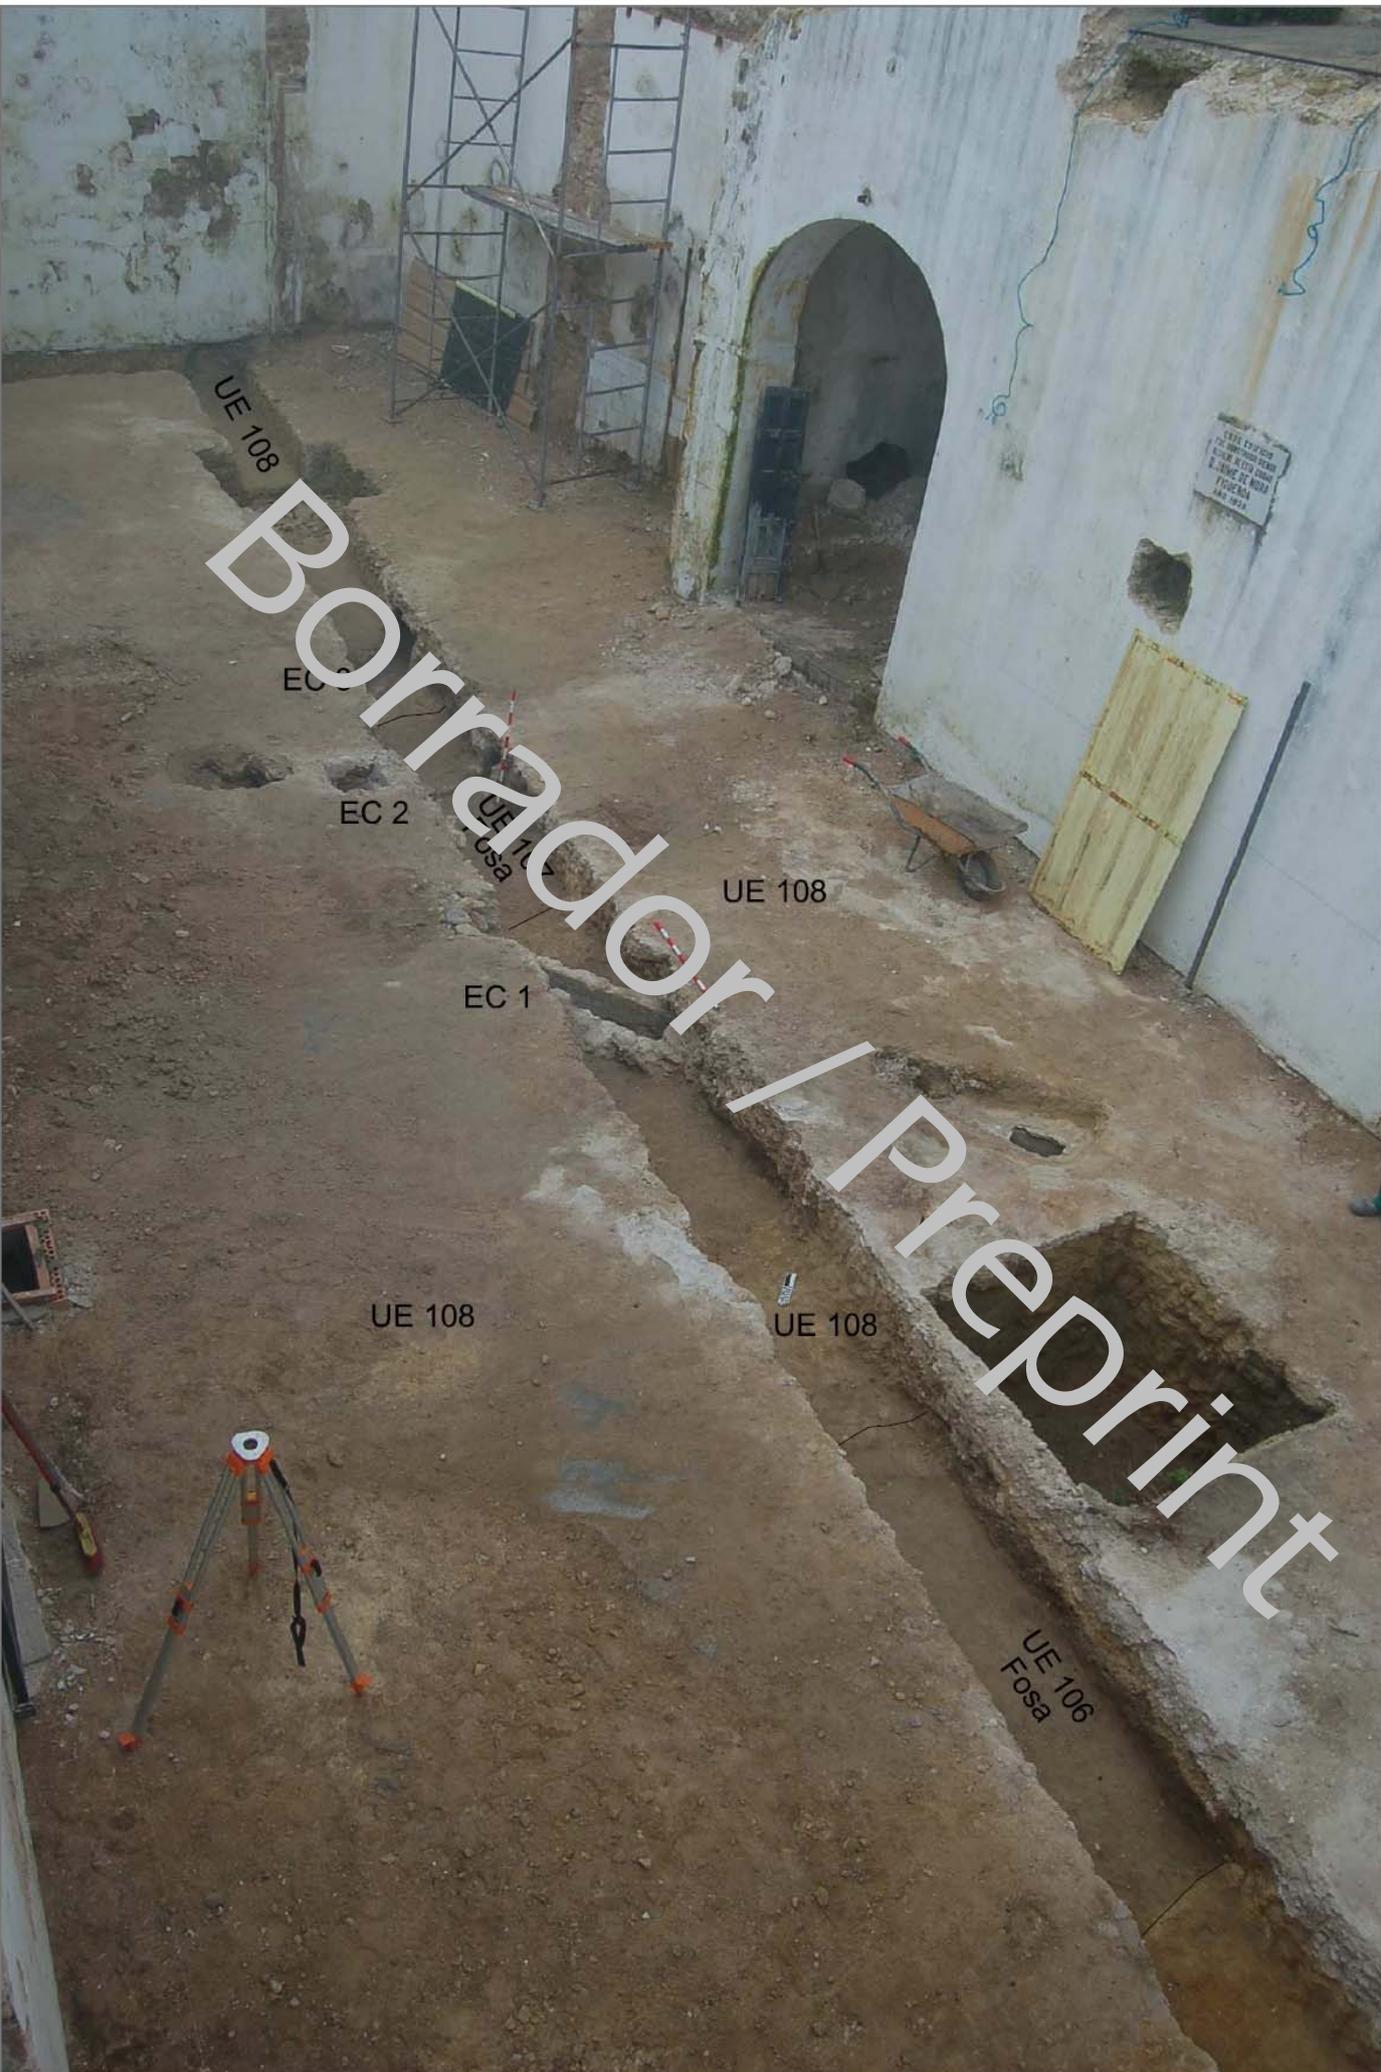
El solar objeto de estudio se encuentra en la calle Juan Bueno (Lam 1), junto al tramo de muralla que discurre entre la parte trasera el convento de la Monjas Concepcionistas y la llamada Puerta Cerrada, en la lado meridional. Está en una zona extramuros, en un nivel de aterrazamiento que discurre entre las calles Judería y Juan Bueno.

- Lam 1. Situación geográfica del solar
- Lam 2. Perfil estratigráfico del sondeo 1
- Lam 3. Sondeo 2 finalizado
- Lam 4. Cata 1 tras su finalización
- Lam 5. Lienzo oriental de la vivienda
