ANUARIO ARQUEOLÓGICO DE ANDALUCÍA

Intervención Arqueológica de Control de Movimiento de Tierras en el encauzamiento de Arroyo Lechar, Alcalá del Valle (Cádiz).

(La presa romana del Arroyo Lechar)

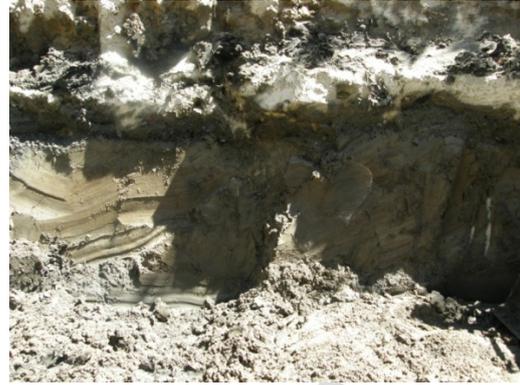
Lám. 1.

Lám. I. Los sondeos nos dejan tras el rebaje unos testigos estratigráficos inmejorables, ya que ellos se han podido seguir a lo largo de los casi 600 metros de longitud que tiene la obra, actuación desarrollada en ambos lados del cauce.

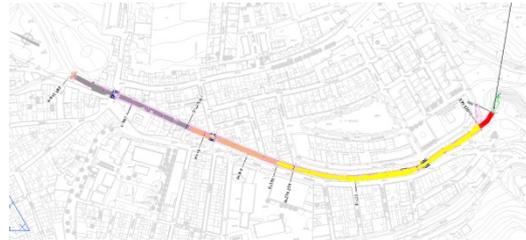
Lám. IV Sección estratigráfica de planta.

En rojo: Se compone de la UE002, identificada como un brazo de biocalcarenita que atraviesa al arroyo de forma transversal y que fue utilizada en época romana, siendo transformada para que sirviese de dique de contención.

El amarillo y el ocre: Corresponde a la unidad UE008, aunque existen variedades cromáticas con ello hemos querido resaltar en donde son predominantes las amarillas, hacia la cabecera de presa, mientras que las pardas lo son hacia los pies de la misma.

En gris: Las arcillas grises que están permanentes en todo el desarrollo de las unidades, pero siempre bajo la UE008. La presente es la UE007 que se desarrolla de principio a fin del cauce. Hemos de tener en cuenta que las partes más profundas de la misma se ha interpretado como una lagunilla natural que sobre el paleolítico tuvo que existir en dicho emplazamiento. Así mismo, nos vemos afloramientos o capas finas de arcillas grises a lo largo del resto de las unidades, aunque no siendo predominantes.

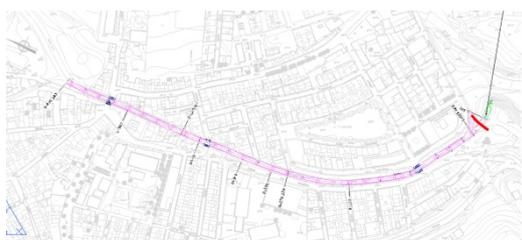
Lám. VI. La línea roja únicamente indica el posible lugar sobre el cual se pudo asentar el dique de la presa.

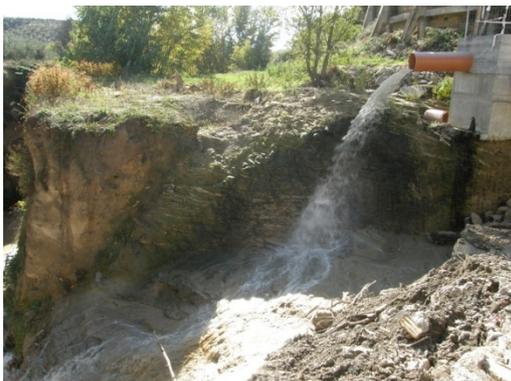
Lám. IX. Se puede distinguir perfectamente la roca (biocalcarenita) del travertino con el cual está en contacto. El emplazamiento que se ve en la imagen en su zona central, es el mejor lugar para asentar el dique.

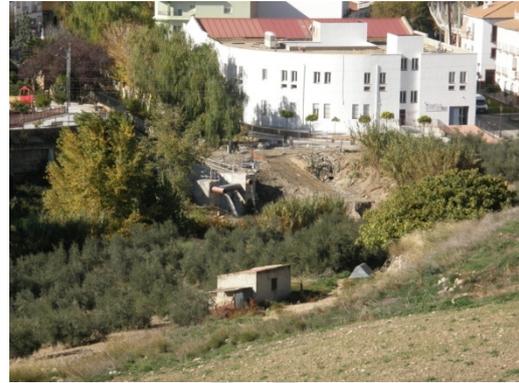
Lám. X. Uno de los aspectos más destacables en la elección del emplazamiento es el substrato de roca que existe de forma transversal al cauce del arroyo. Atendiendo a la imagen podemos observar la existencia de otro punto que no obligaría a realizar un dique tan largo, pero tiene el problema de que no tiene roca en el substrato de asiento pero sí nos encontramos con grandes formaciones travertínicas.

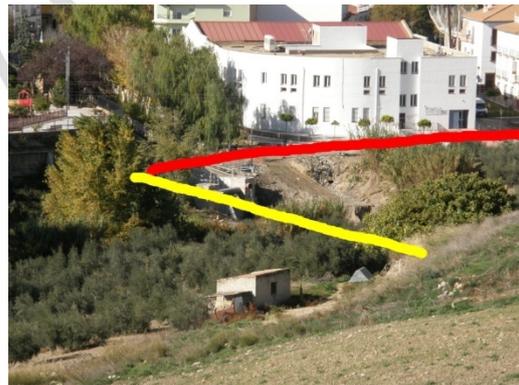
Lám. I. ⁴En rojo establecemos el dique de la presa, en amarillo aparece el emplazamiento de una segunda hipótesis. Ésta última presenta más dificultades de carácter estructural que la primera.

El presente dique no tendría unas grandes dimensiones, ya que uno de los elementos que sí han aparecido ha sido la roca natural que fue trabajada para ofrecer un perfil más inclinado por el interior del dique que por el exterior del mismo, ya que por dicho lado el perfil es mucho más vertical. Sobre dicha estructura natural adaptada es donde debería de colocarse el dique de

cierre, un dique que por la base natural no tiene necesidad de alzarse más de cuatro metros⁵, aunque su longitud puede mantener unas dimensiones de unos 200 metros de longitud en el planteamiento de la presa de mayor expansión, el segundo postulado únicamente necesitaría un dique frontal de unos 100 metros de longitud.

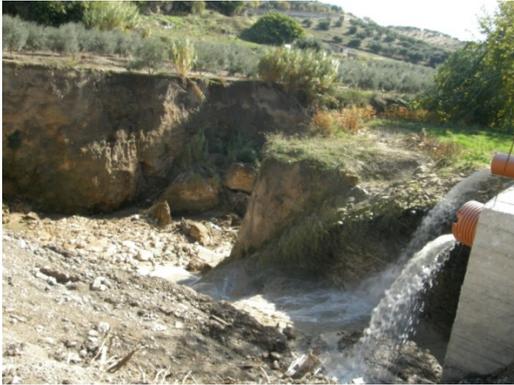
Calle Villamartín, emplazamiento por el cual se podría haber desarrollado el dique de la presa.
