ANUARIO ARQUEOLÓGICO DE ANDALUCÍA

2010

RESULTADOS DEL CONTROL ARQUEOLÓGICO DE LOS MOVIMIENTOS DE TIERRAS EN CALLE RAMÓN Y CAJAL, 13 (BORNOS, CÁDIZ)

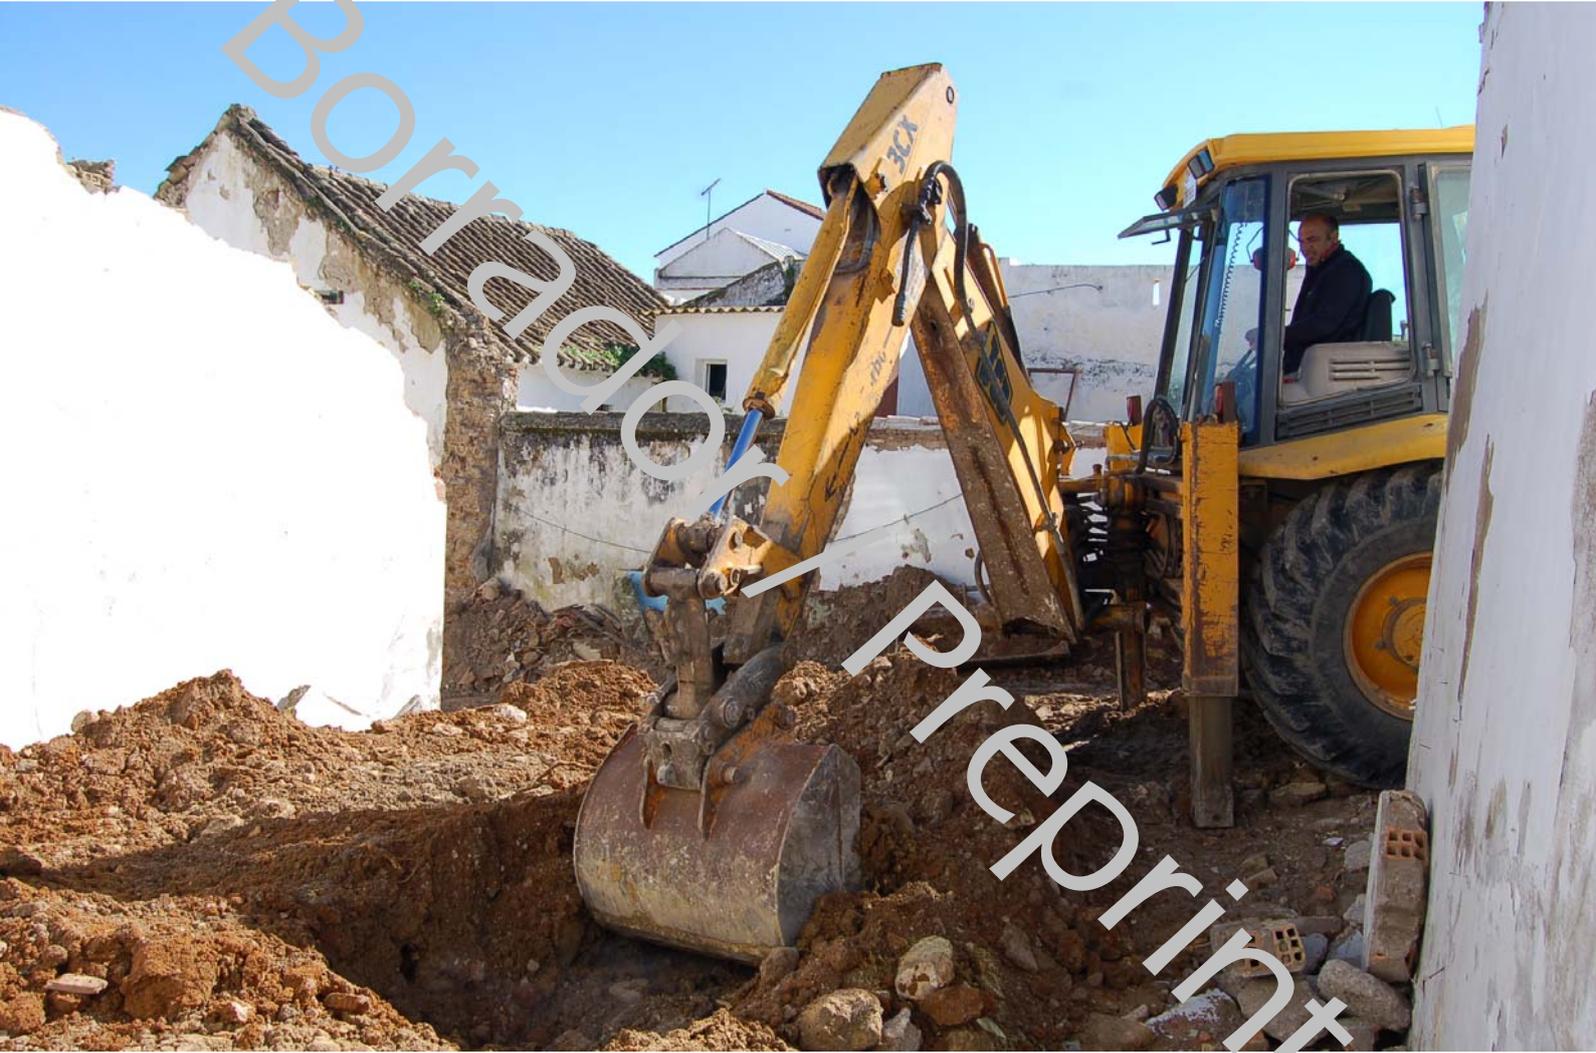
Figura 4. Perfil estratigráfico documentado en el solar

UE 102-202-303: Estrato situado bajo la UE 302 de coloración rojiza, matriz areno-arcillosa, granulometría media y compactación media/alta. Al igual que ocurrió en el resto del solar, poseía una potencia que no llegamos a documentar en su totalidad, debido a que la cota de afección de las obras no rebasó a la del nivel. Se documentó en todo el área de la intervención de manera bastante homogénea. Desde el punto de vista de la cultura material, el estrato se presentó totalmente estéril y limpio, por lo que pensamos se trata del substrato geológico natural del entorno (fig. 4).

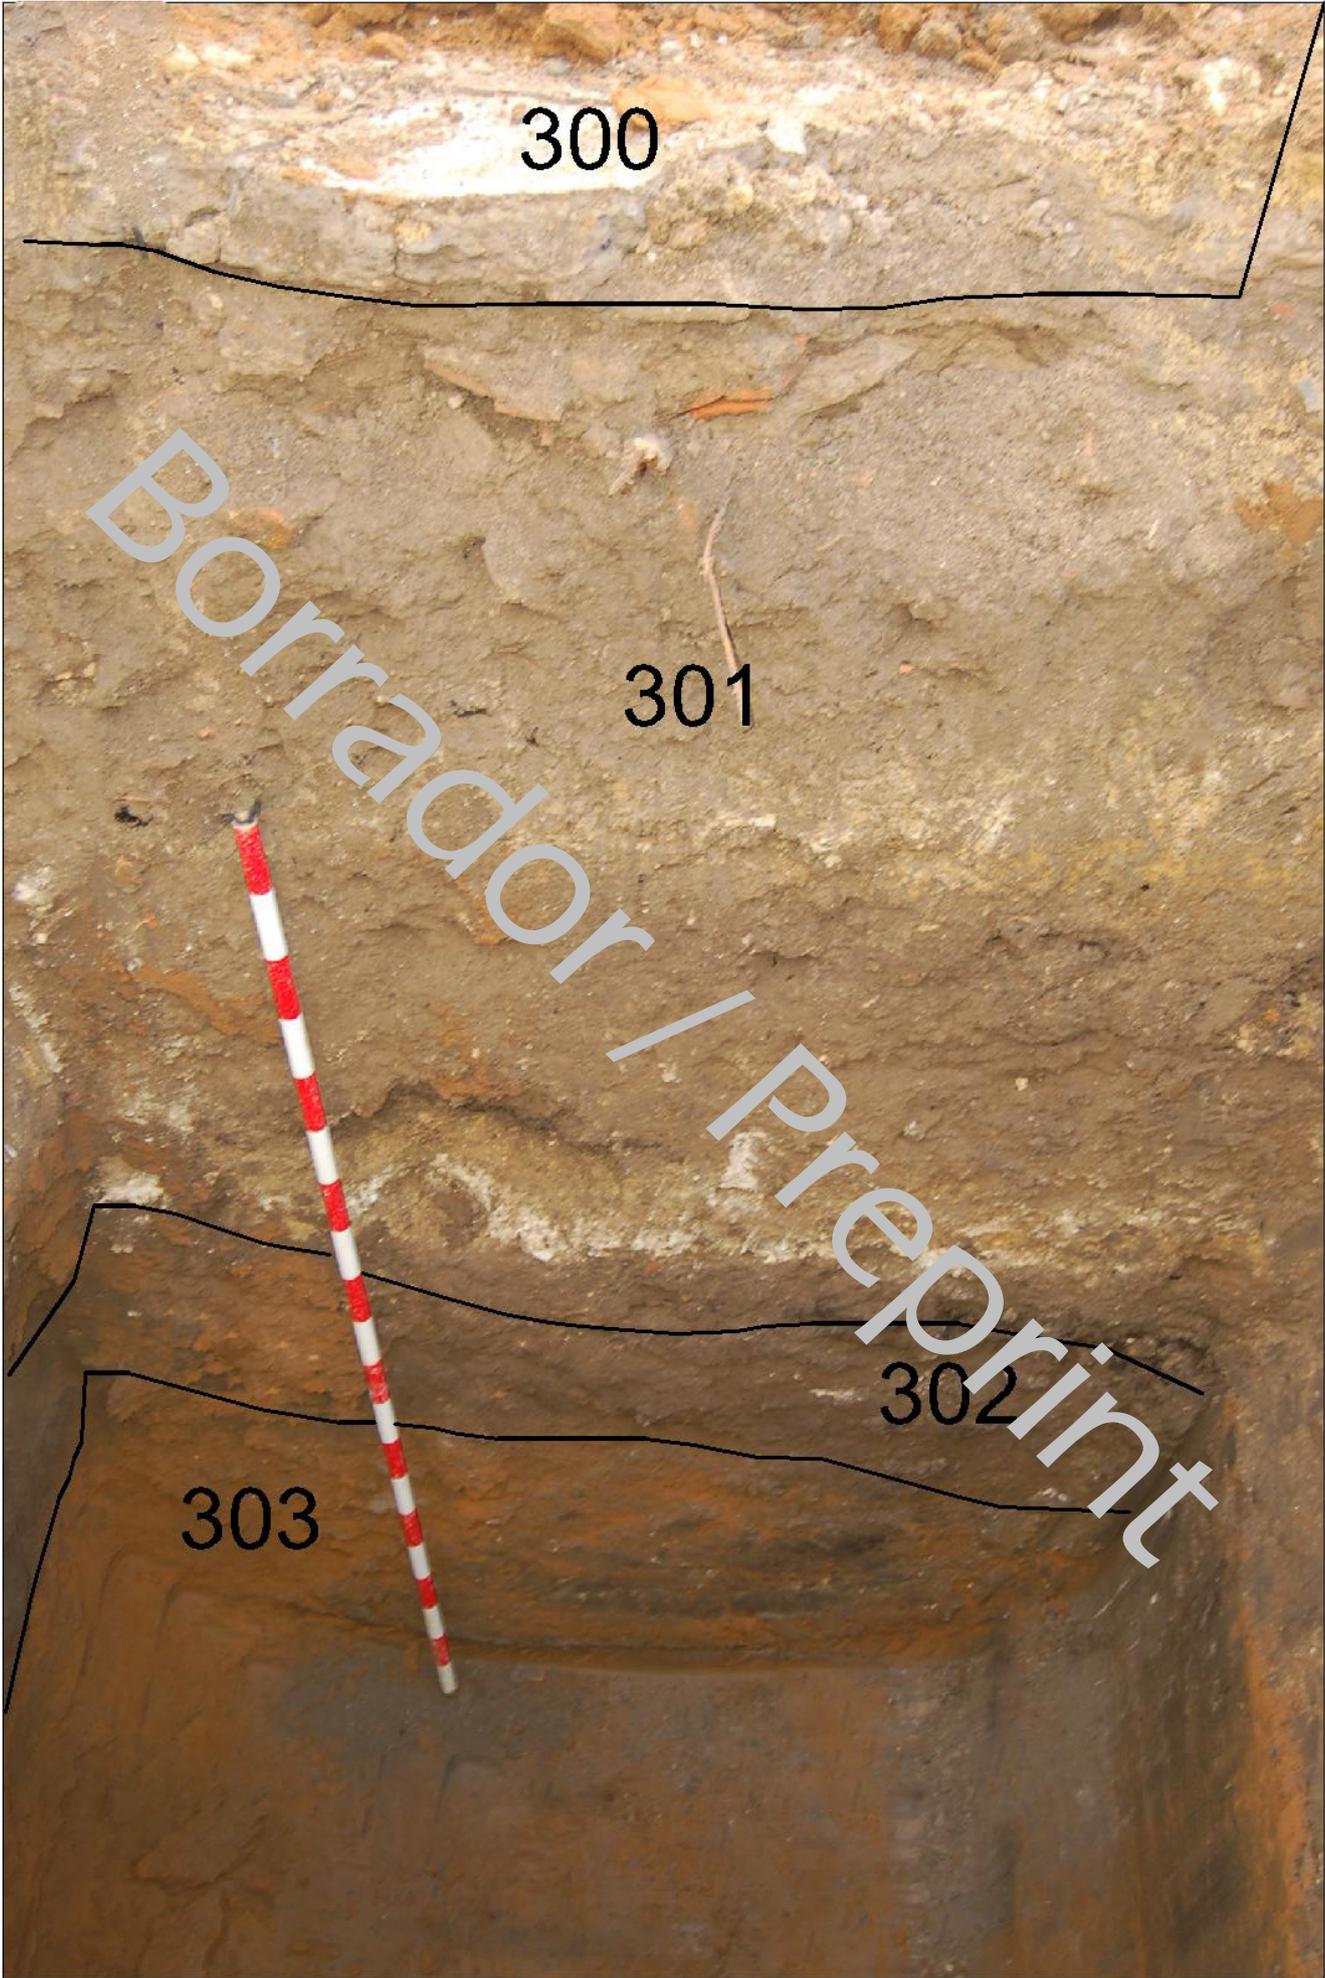
UE 300: Estrato que se corresponde con un suelo construido a base de hormigón, de una potencia en torno a 10 cm., altamente cementado y compactado. Se trata del suelo de la vivienda demolida, de clara adscripción cronológica contemporánea.

UE 100-200-301: Potente estrato de aproximadamente 1'30-1'40 m., de coloración marrón con gradaciones claras, como consecuencia de restos de cal y una nutrida cantidad de material latericio de adscripción contemporánea. Se trata, pues, de

un nivel de relleno usado para la nivelación del suelo y posterior construcción de la vivienda que, previo a la demolición, se asentaba sobre esta zona del solar.

UE 101-201-302: Estrato situado bajo la UE 301, de coloración marrón chocolate, matriz arenosa, granulometría media/gruesa y compactación media. Se documentó estéril desde el punto de vista arqueológico. Se corresponde con el mismo estrato anteriormente documentado como UE 101 y 201, salvo que en esta ocasión adquiere mayor potencia (30-35 cm.) Le atribuimos una cronología contemporánea.
