ANUARIO ARQUEOLÓGICO DE ANDALUCÍA

REULTADOS DE LA INTERVENCIÓN ARQUEOLÓGICA PREVENTIVA EN EL ANTIGUO CUARTEL DE LEPANTO DE CÓRDOBA

Las páginas siguientes reflejan los resultados de la A.A.P. desarrollada en el patio situado en el extremo noreste del antiguo cuartel de Lepanto de Córdoba, que se llevó a cabo entre el 1 de Junio de 2010 y el 9 de Agosto de 2010.

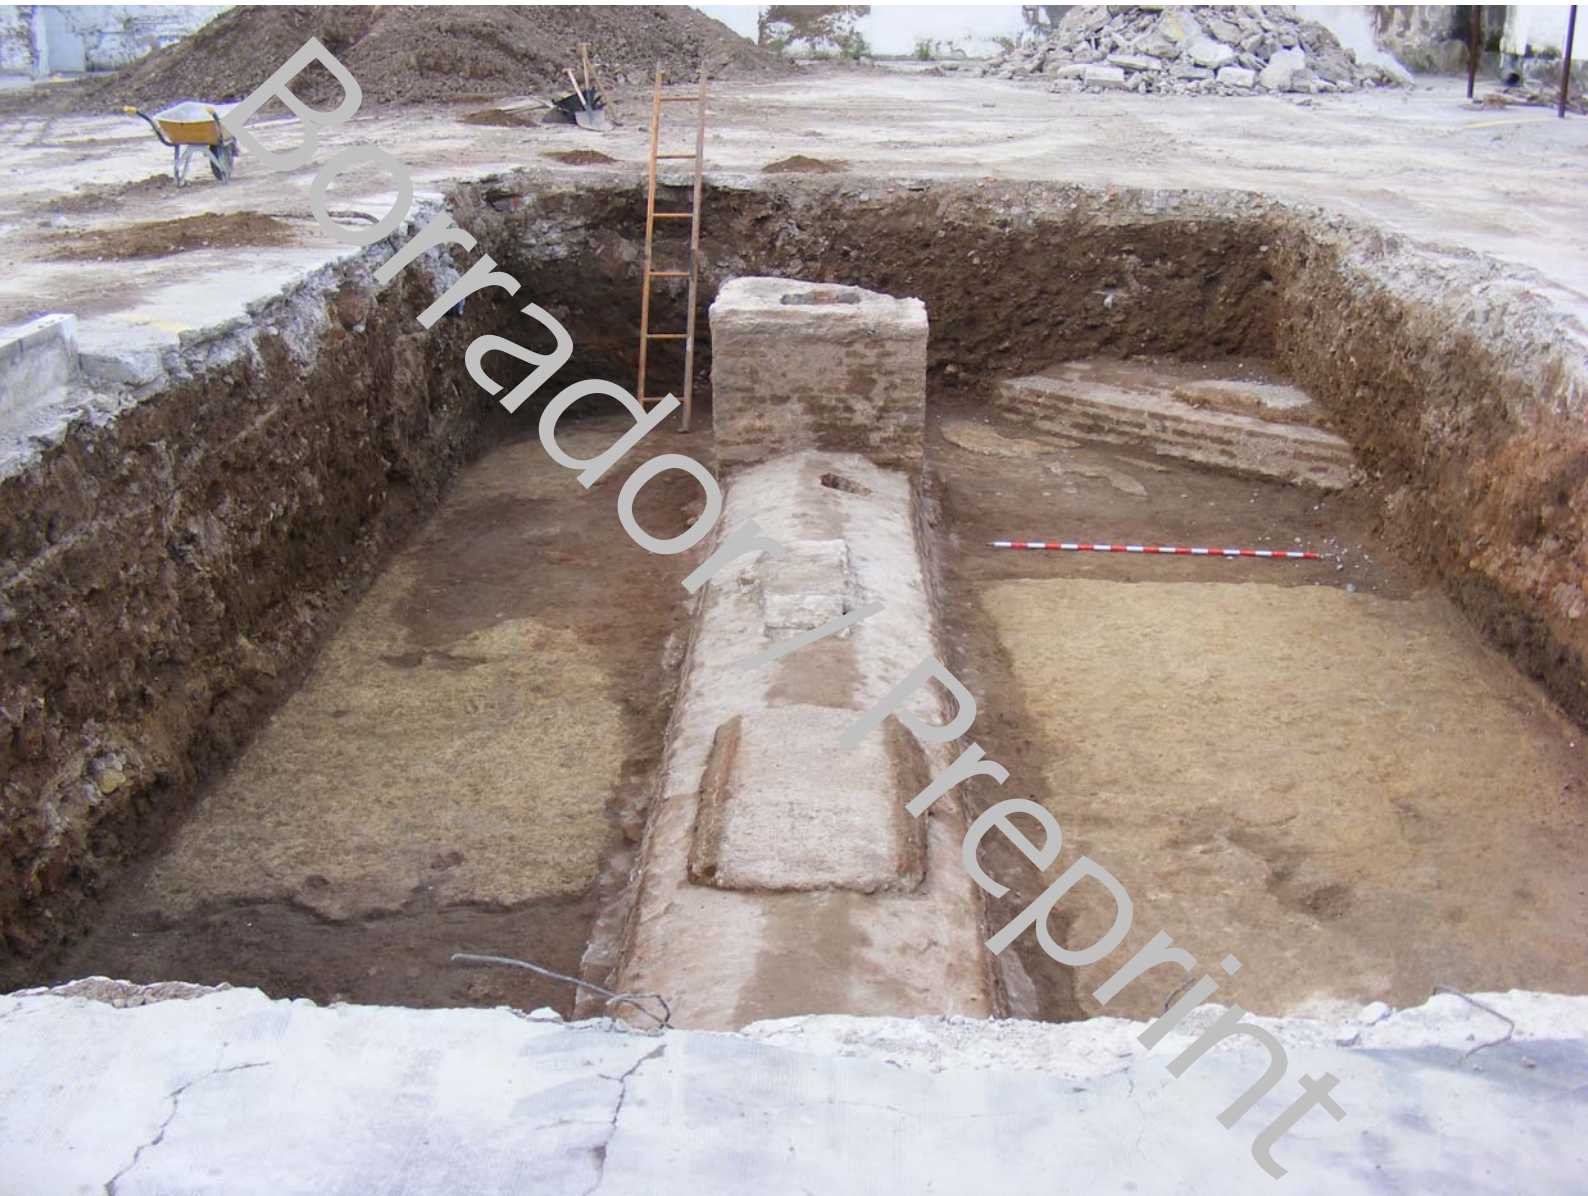
Lám. I.- Vista del corte 1 una vez finalizada su excavación. Obsérvese la cimentación del muro de carga que dividía la nave en dos crujías.

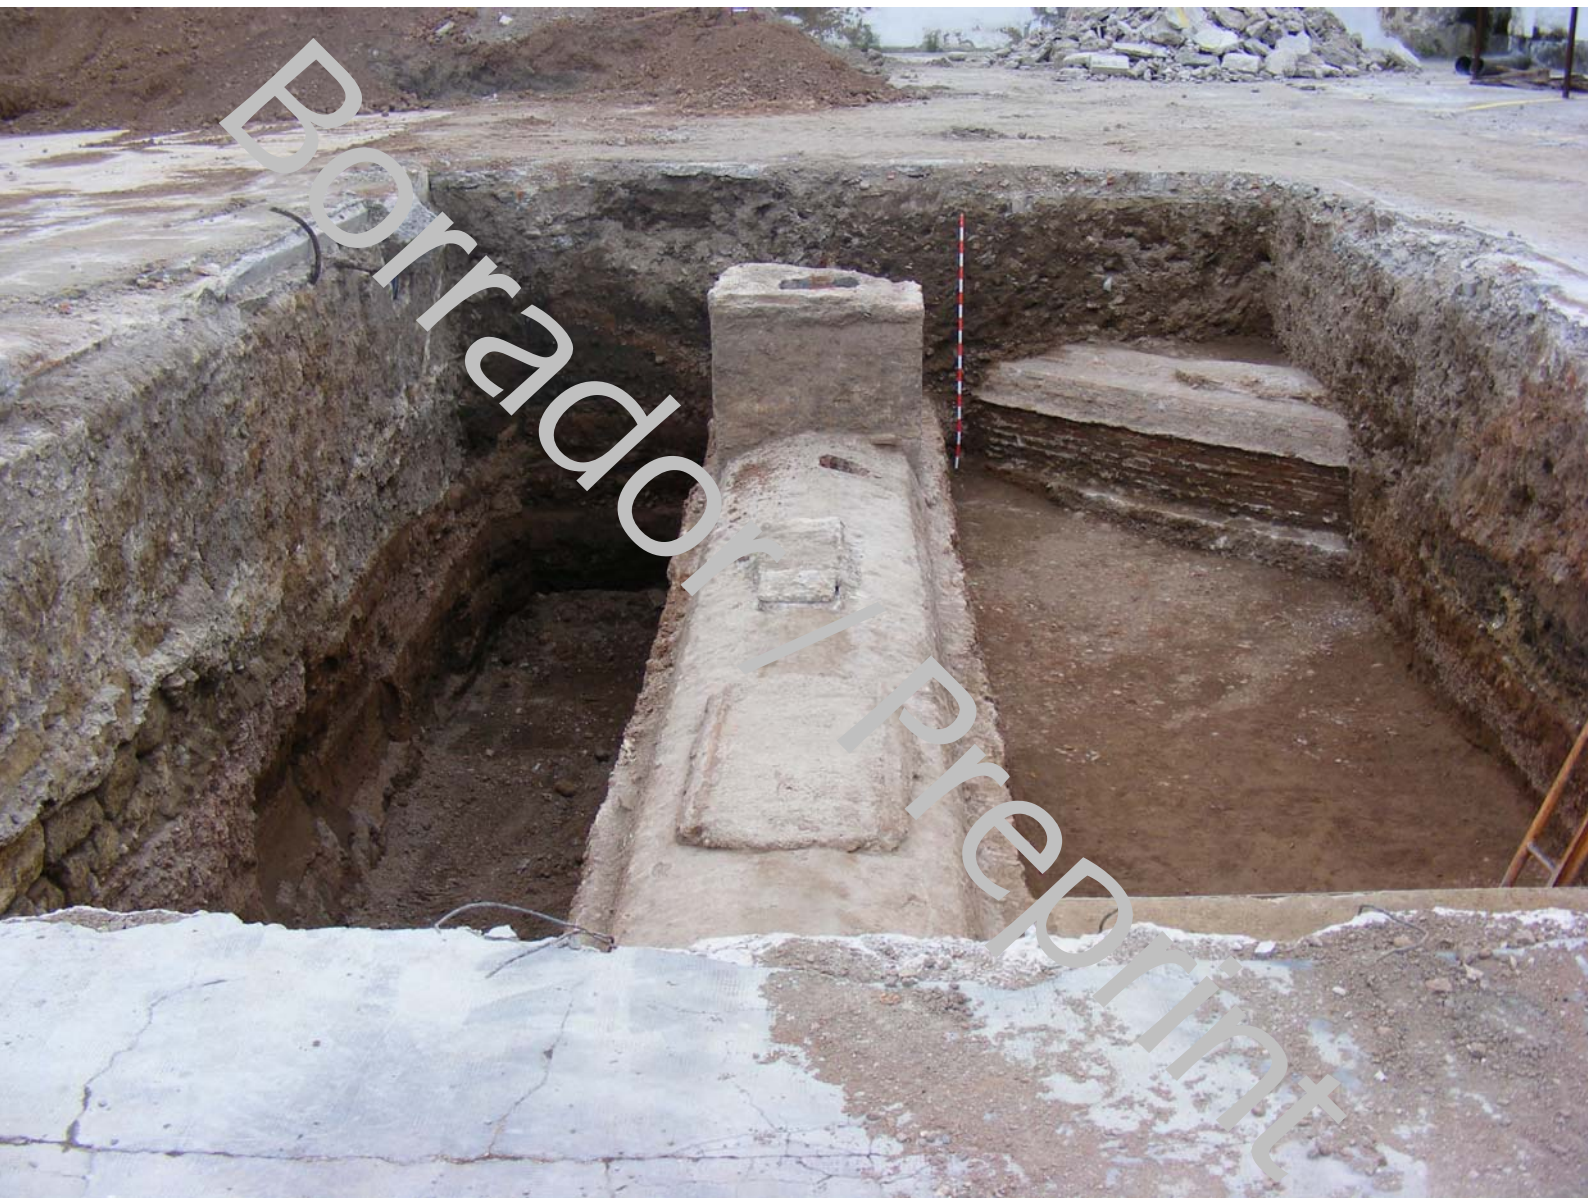
Lám. II.- Corte 2 visto desde el noroeste. Obsérvese la capa de picadura de sillar que conforma el horizonte constructivo del Cuartel de Lepanto.

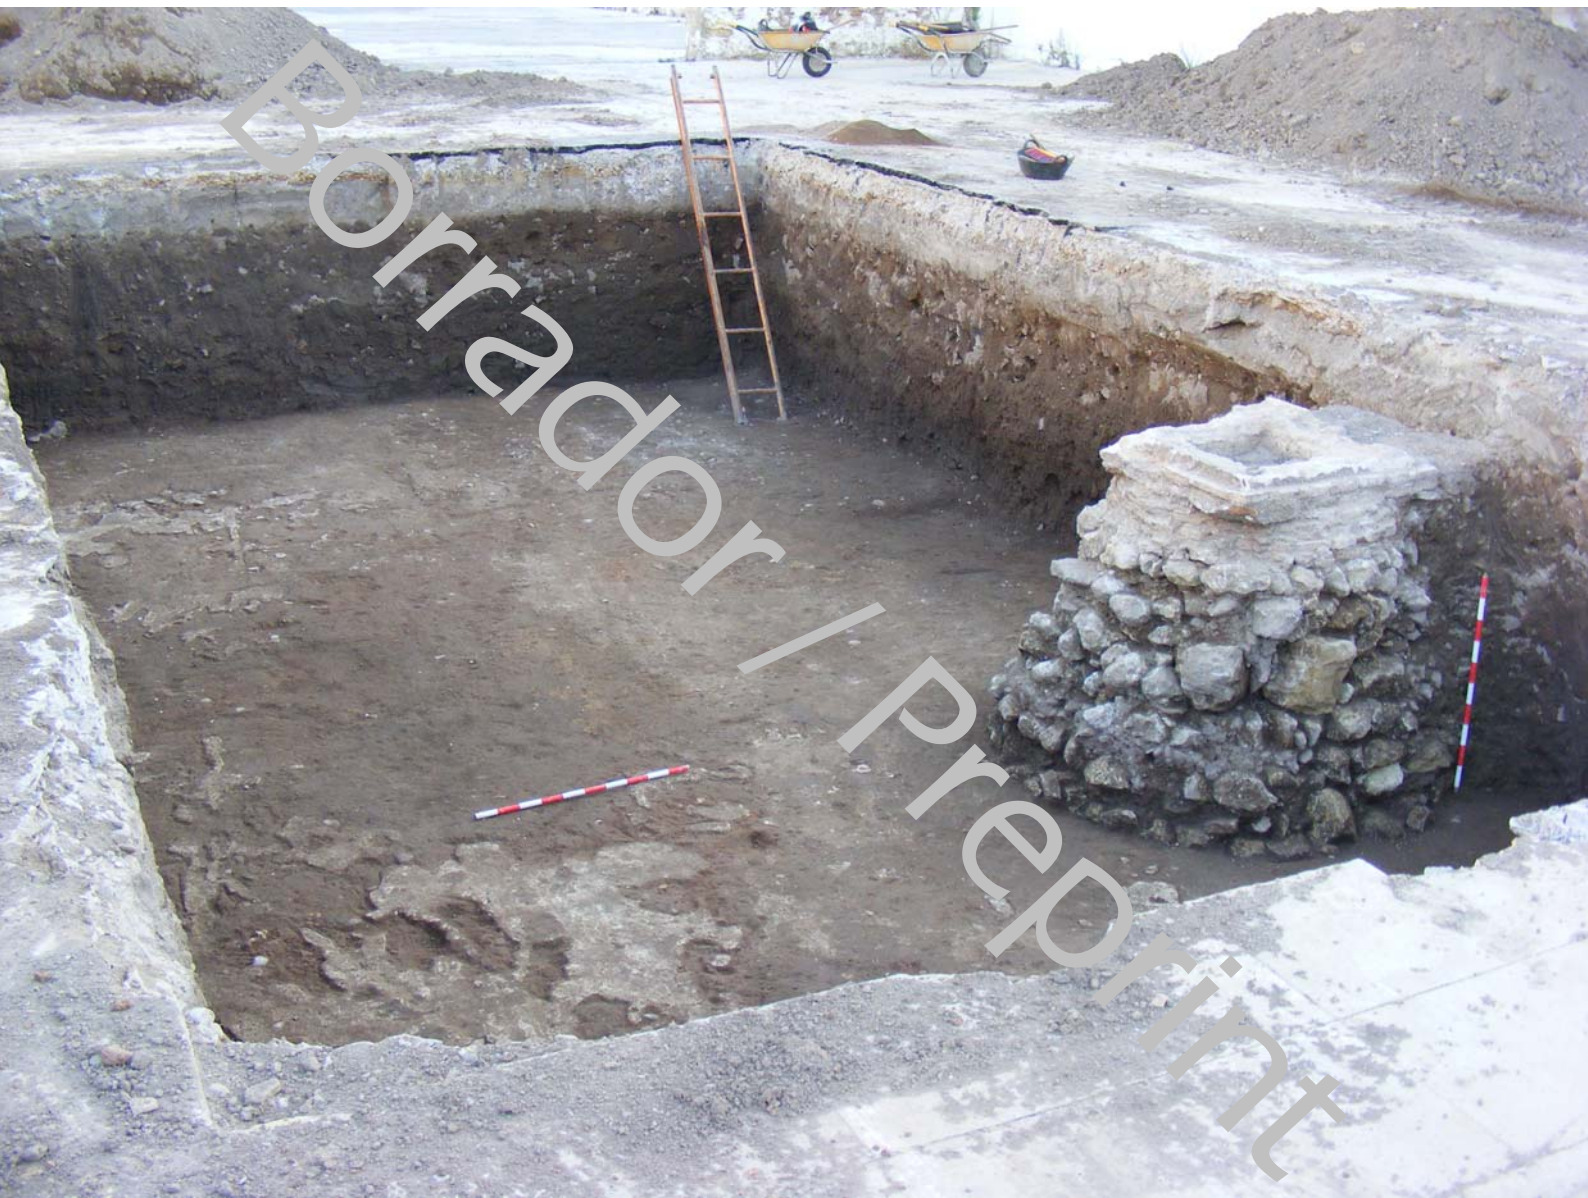
Lám. III.- Corte 2 desde el noroeste, una vez alcanzados los estratos que forman el sustrato geológico. A la izquierda, uno de los muros de cimentación de las antiguas naves del cuartel.

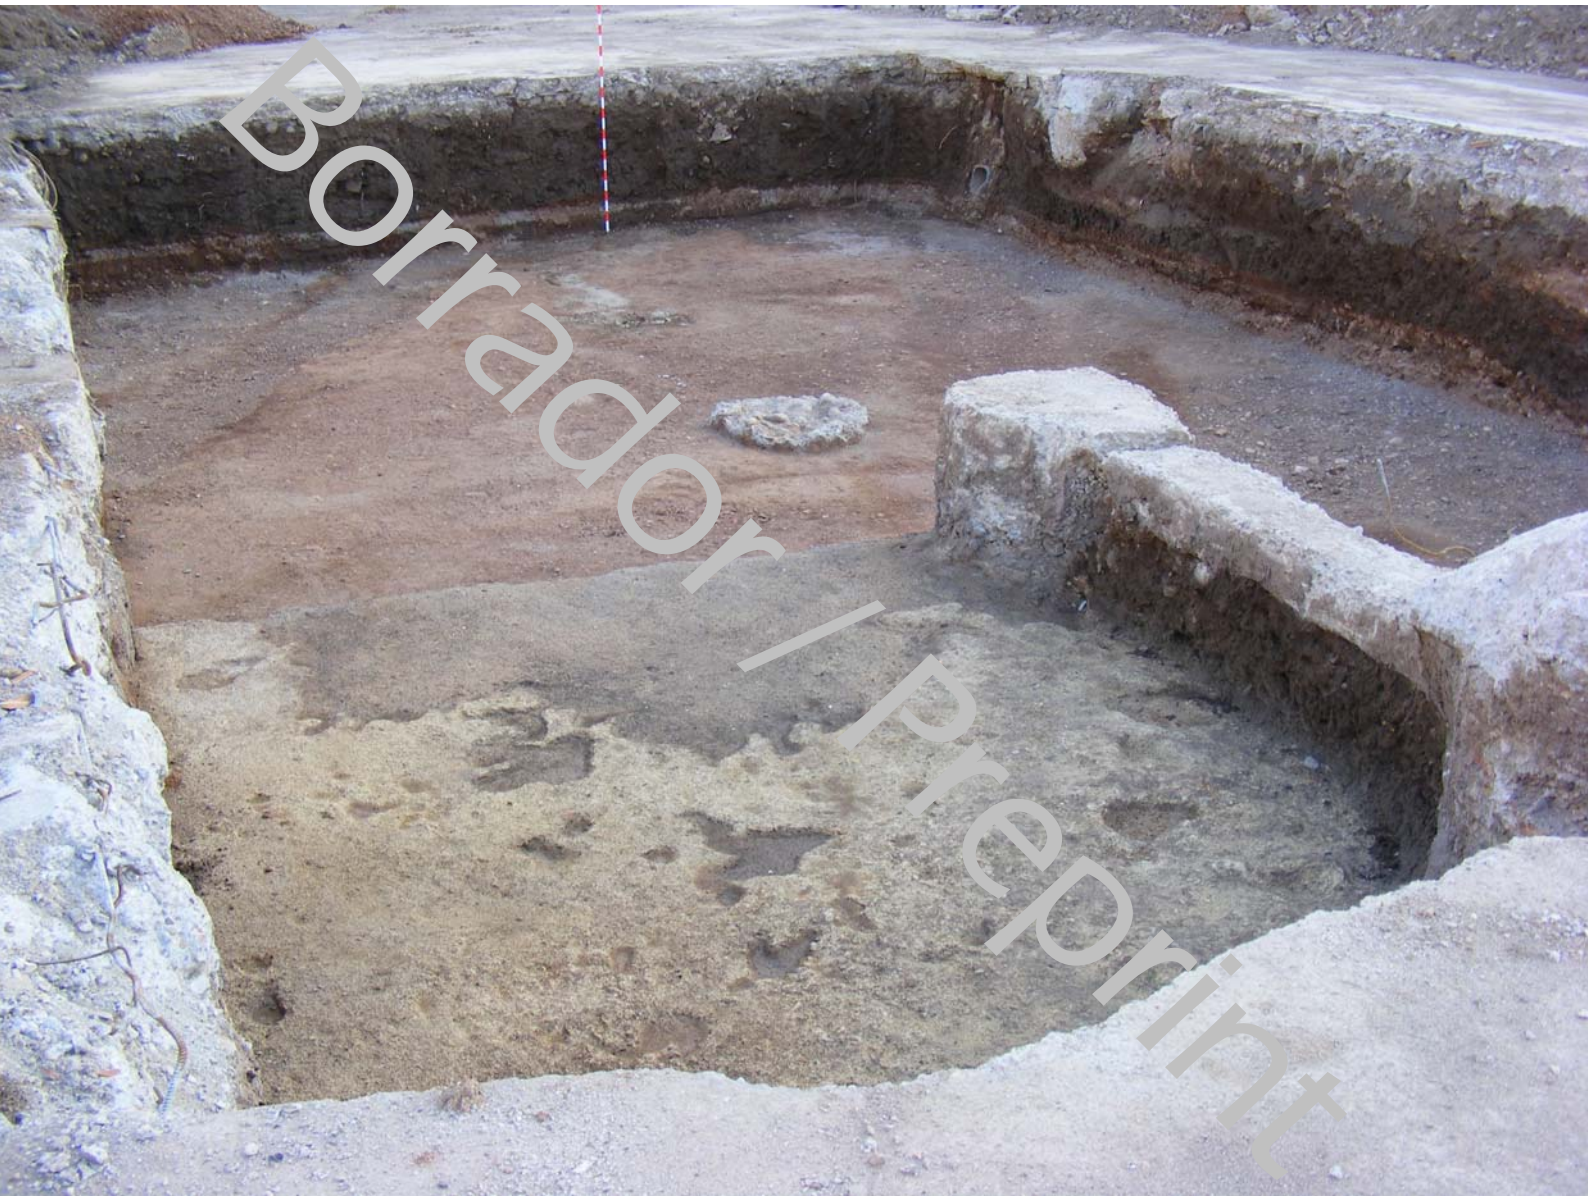
Lám. IV.- Vista del corte 3 de la intervención desde el sureste, una vez alcanzados los estratos del geológico. Detalle de un pozo negro hecho de mampuestos perteneciente a la fase de construcción del cuartel.

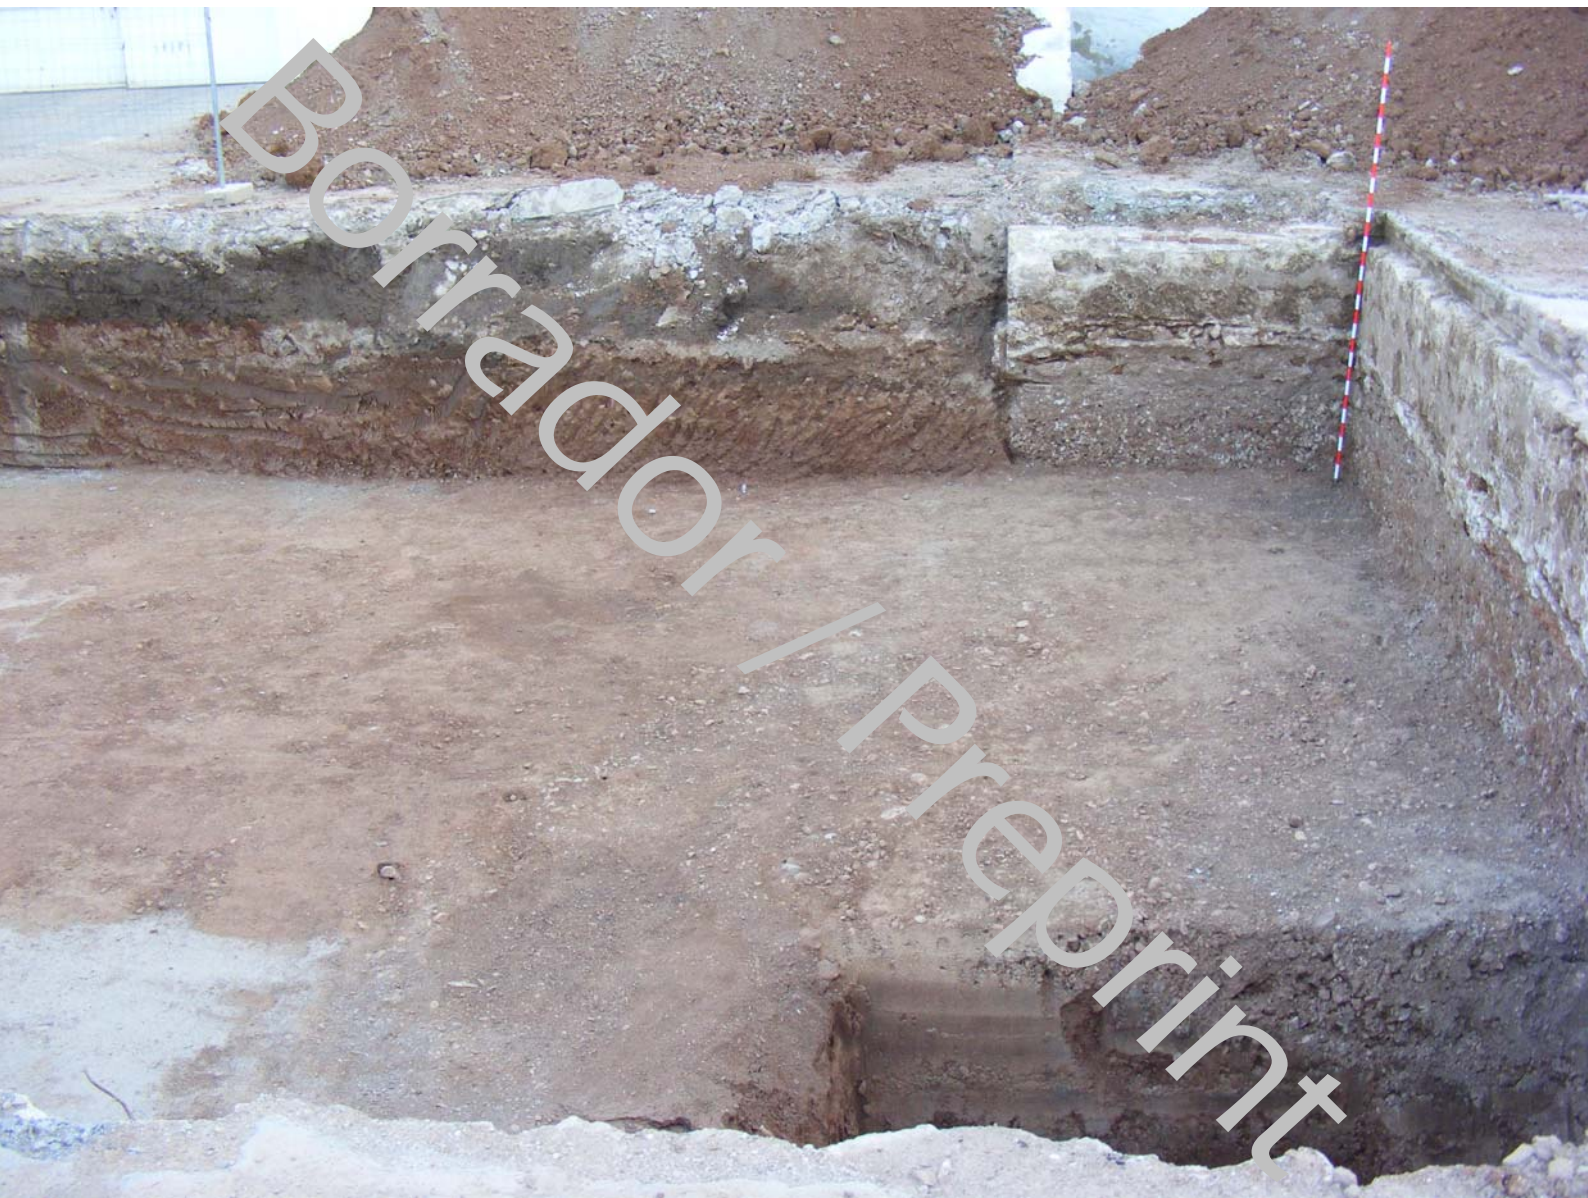
Lám. V.- Vista del corte 4 desde el sureste, afectada su estratigrafía por modernos pilares de hormigón.

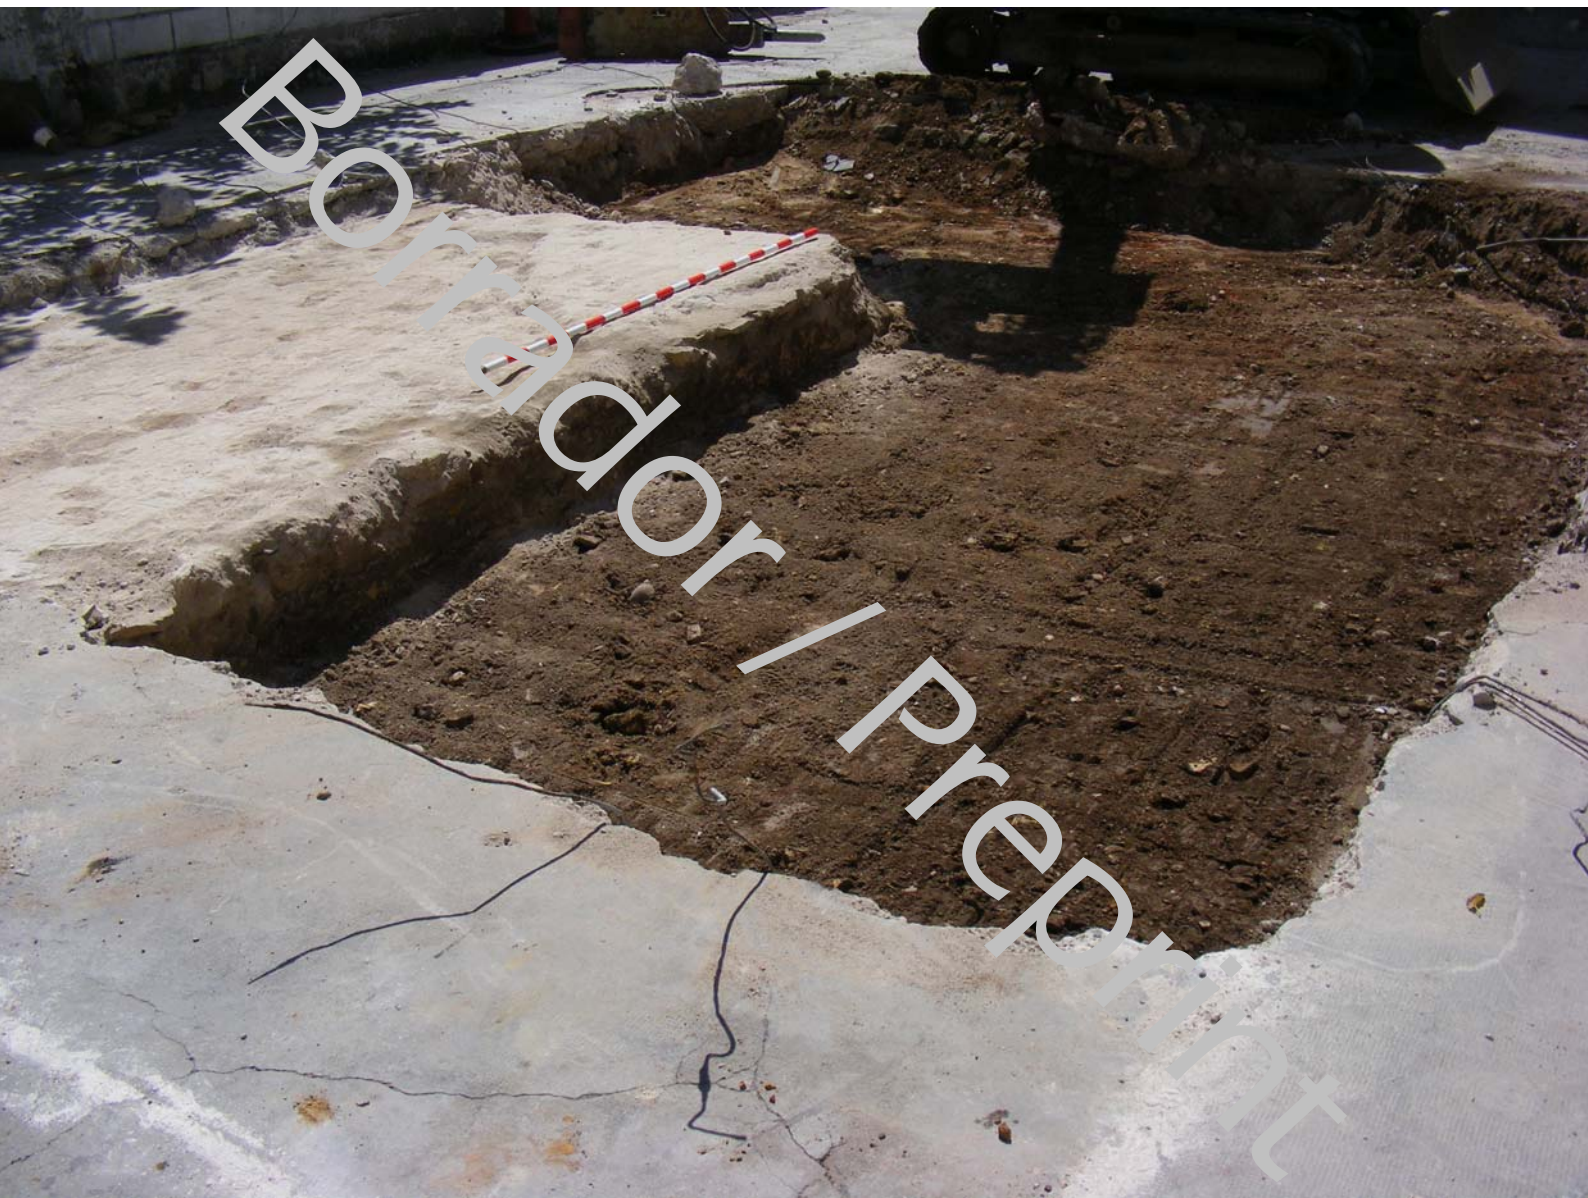
Lám. VI.- Corte 5+6 (perfil noroeste). Obsérvese la zanja de cimentación de las naves del cuartel: la cota a la que se unen los estratos geológicos y de relleno coincide con la cota de unión de las estructuras.

Esta es la superficie natural del terreno sobre la que se iniciaron los trabajos de construcción del Cuartel de Lepanto. Las zanjas de cimentación de sus muros afectaron únicamente a los estratos geológicos y, partiendo de esta cota, se inició la construcción del edificio en alzado. Es por ello que en los sondeos 1 a 7, se comprueba la existencia, directamente sobre el terreno natural (sobre las gravas pertenecientes a la terraza cuaternaria), de una capa de unos 2 cm de potencia constituida por picadura de piedra caliza (U.U.E.E. 6 del corte 1, 10 del corte 2, 16 del corte 4, 13 del corte 5+6 y 5 del corte 7). Este estrato se ha interpretado como el horizonte de construcción del cuartel: de hecho, debido a la técnica edilicia que se siguió en los trabajos, la cota de ese estrato coincide con la de las cimentaciones halladas en los cortes 1, 2 y 5+6, (U.U.E.E. 2, 3 y 4 del corte 1; 11-13-14 del corte 2 y U.U.E.E. 5=8, 6=9, 7=10 y 11 del corte 5+6, respectivamente). En cuanto a la técnica edilicia de los muros del cuartel, únicamente señalar que las estructuras documentadas por nosotros están realizados con mampuestos de piedra calcarenita trabadas con mortero de tipo cemento; eso sí, las cimentaciones que reconstruyeron en el interior de una zanja excavada en el geológico se diferencian por ser de una factura poco cuidada. Añadir a ellas, además, la U.E. 2 del corte 7 (Lám. VII): se trata de una plataforma de idéntica técnica constructiva a los muros que acabamos de describir: sólo alcanzamos a interpretar que se trataba de un pavimento con el que se pretendía reforzar la escasa consistencia del terreno.

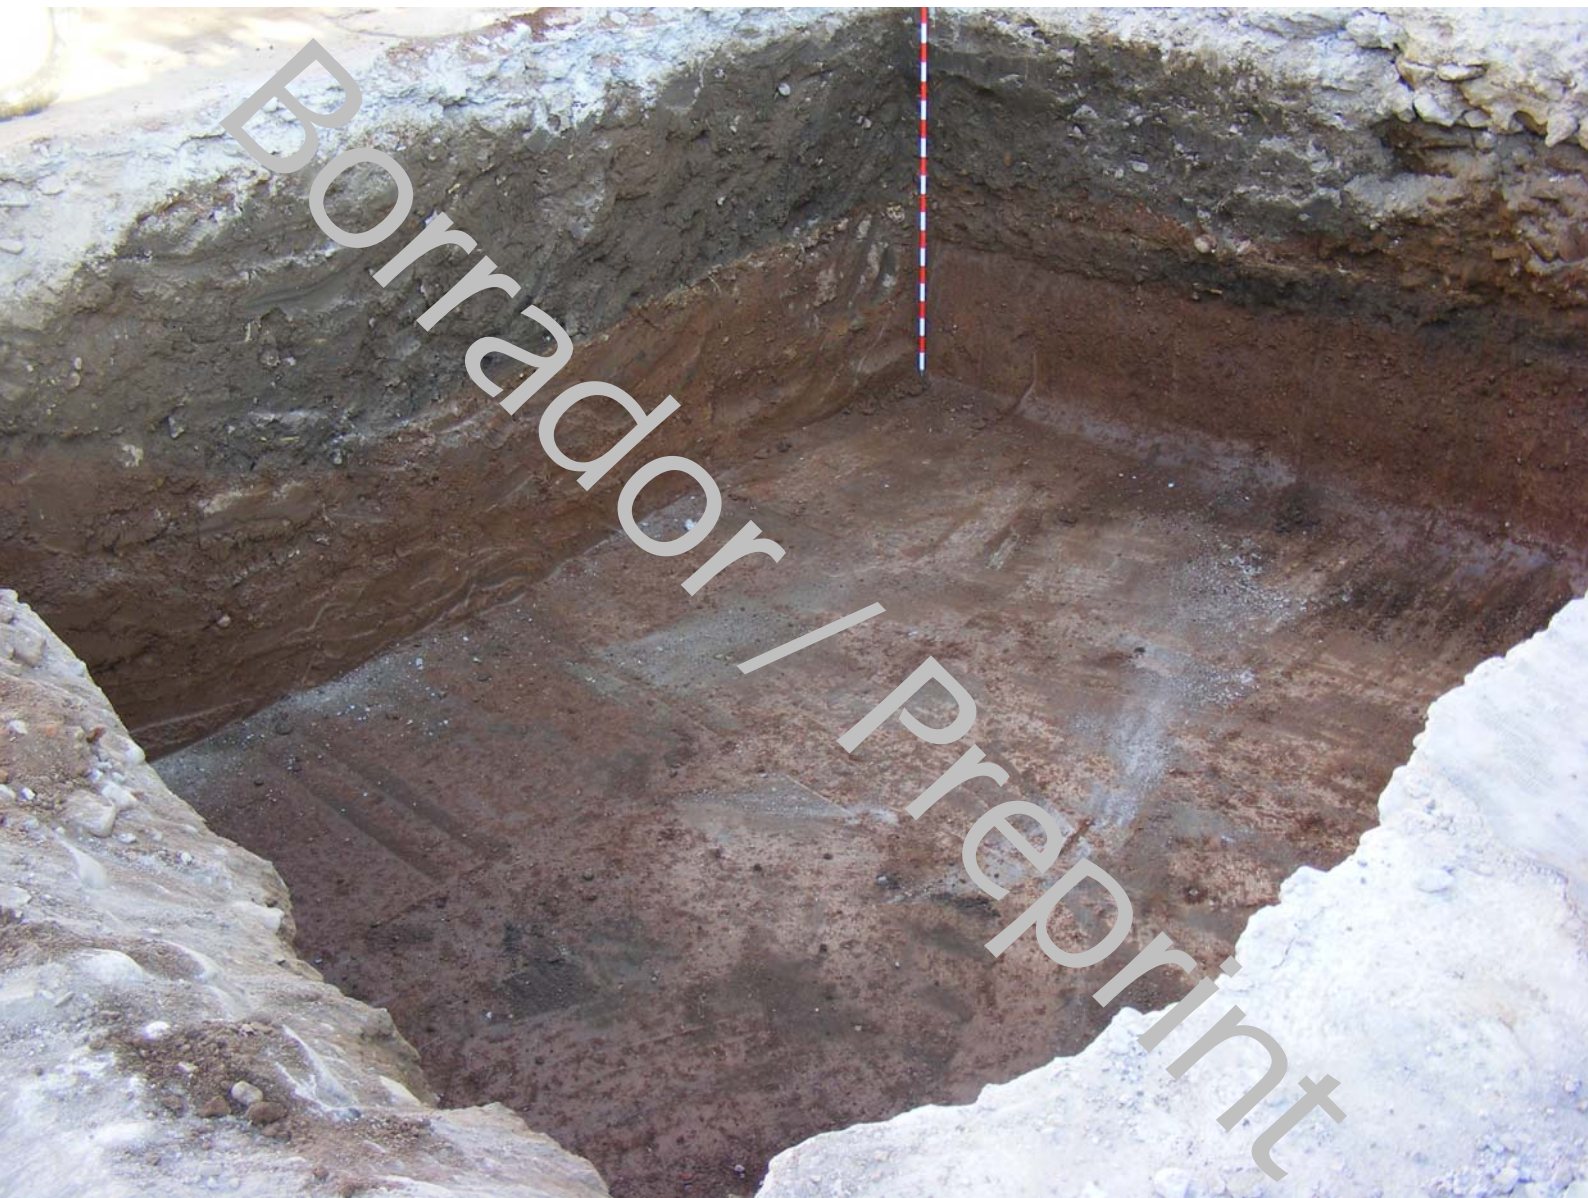
Lám. VII.- Corte 7: Vista del corte en el inicio de su excavación. La estructura U.E. 2 se encuentra en el ángulo noreste del mismo.

Sobre este estrato de nivelación, muy uniforme, se dispusieron los que han sido los pavimentos del solar hasta hoy día. Entre ellos, destacar la U.E. 2 del corte 7, una gruesa plataforma de calcarenitas trabadas con cemento, rematada su superficie con losas de barro de proporciones rectangulares. También destacar las conducciones que formaron parte de la red de saneamiento del edificio: de ellas, las más antiguas y de mayor capacidad fueron las halladas en el corte 2 de la intervención. Una de ellas, U.U.E.E. 3-4-5-6 presentaba sección vertical en forma de ovoide. Las naves que ocupaban el extremo oriental del Cuartel de Lepanto fueron derribadas en 1987, y el espacio que ocupaban, reutilizado como aparcamiento público. No obstante ello, en el inicio de los trabajos la rasante del terreno la formaban las solerías de terrazo de dichas instalaciones, reparheadas con asfalto en algunos puntos, así como una capa de hormigón armado, sustentado con malla metálica con la que se pretendía compensar la escasa consistencia de los materiales de relleno antes mencionados.

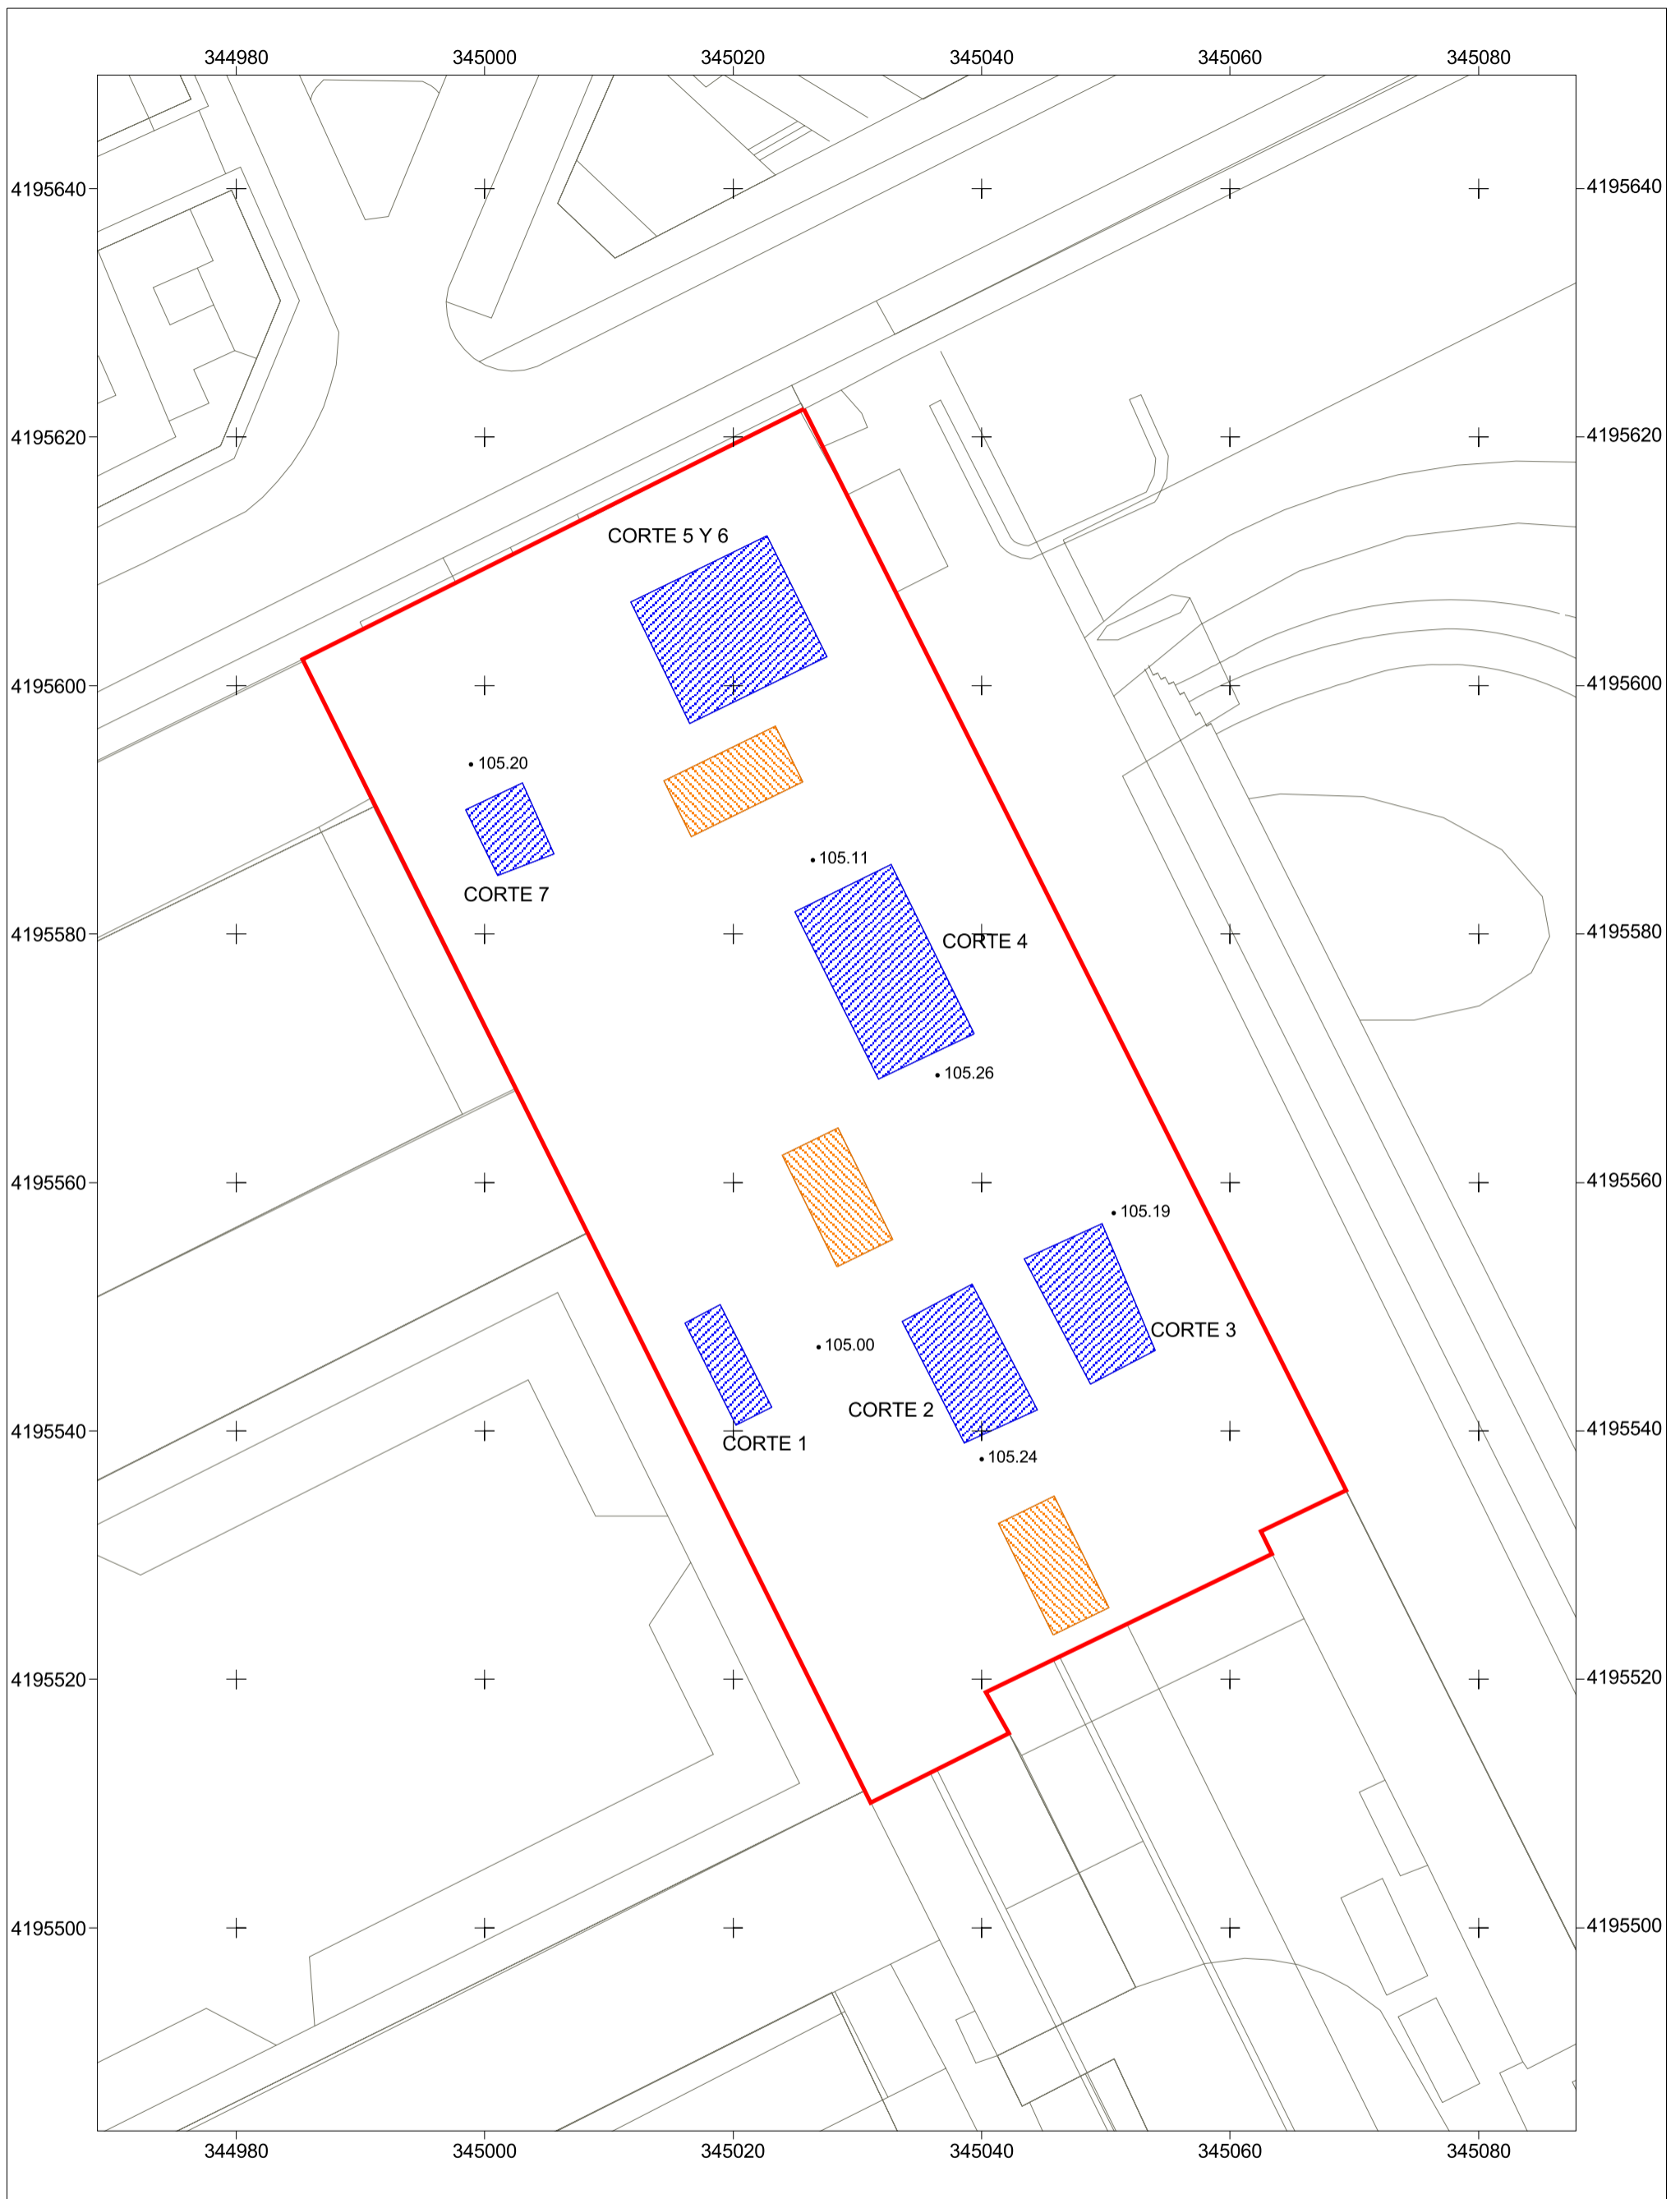
A.A.PRE. LEPANTO 2010		
	TITULO	SITUACION	Nº PLANO 2
	ESCALA	1:500	
FECHA	SEPTIEMBRE 2010

Fig. 2.- Ubicación de los cortes realizados en 1996 y 2010
