ANUARIO ARQUEOLÓGICO DE ANDALUCÍA

Actividad Arqueológica de Urgencia en C/ del Fuerte (Benamaurel, Granada).

Francisco Javier Brao González; Manuel Ramírez Ayas.

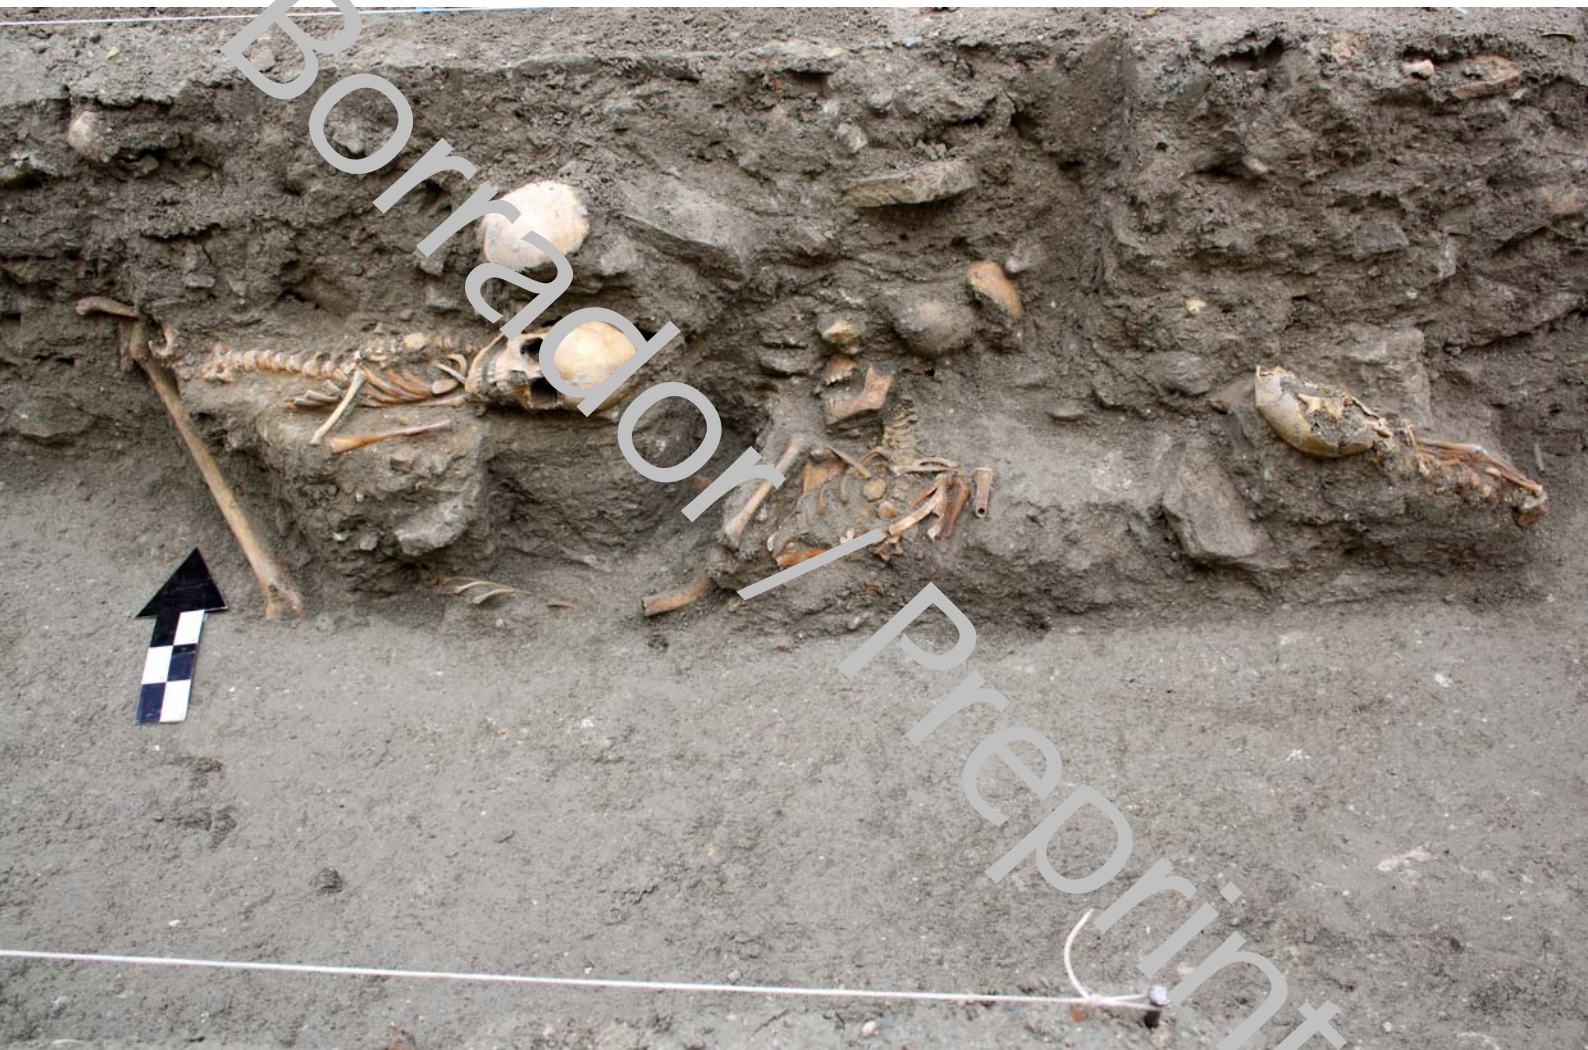
Ilustración 3: Detalle de perfil Norte, zona 1. Vista de la SP1022, SP1026, SP1030

El perfil norte presenta una morfológica idéntica que la del perfil sur. Dos grandes unidades sedimentarias lo componen: la UE1020 es un relleno con concentración de materiales antrópicos, mientras que la UE1021, es un relleno sedimentario más compacto y que solo contiene elementos óseos, principalmente. En su lado más oriental, han aparecido 3 sepulturas de infantes, con orientación y edades diferentes. La SP1022 está formada por un esqueleto más o menos completo que se encuentra recostado y con una orientación este/oeste. A continuación tendríamos el esqueleto (SP1026), que al estar parcialmente destruido por la zanja solo conserva de cintura hacia arriba. La orientación del esqueleto es norte/sur. (Ilustración 5)

Y en el extremo más oriental de este perfil norte, aparecen los restos de otro bebe (SP1030). Su orientación es de oeste/este.

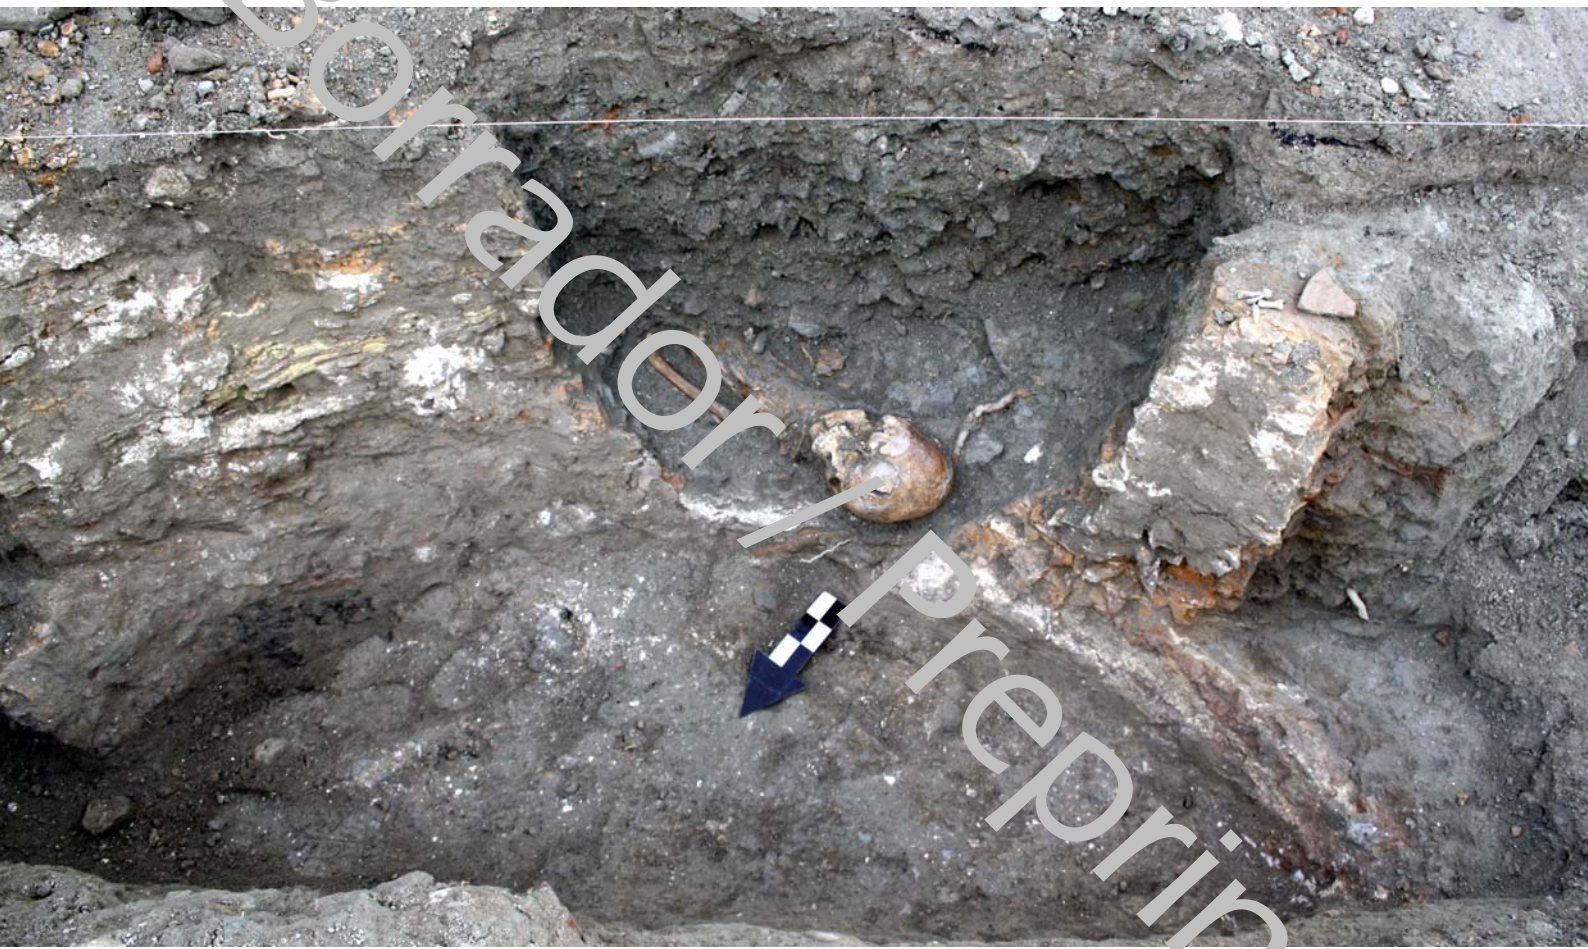
Ilustración 1: Detalle del horno del yeso excavado en el sustrato natural

La segunda mitad del sondeo está ocupado por el terreno geológico, donde encontramos excavada una estructura cilíndrica que se ha identificado como un horno (HO3003) para la cocción y fabricación de yeso; en su interior han aparecido gran cantidad de carbón, ceniza y restos de escorias de yeso. La determinación de la estructura y funcionalidad

Por otro lado la aparición de un horno de yeso, como los que en la comarca se han estado utilizando hasta mediados de los años 60 del pasado siglo, de planta circular y excavado en el terreno natural. El oficio de yesero ha sido uno de los oficios tradicionales en el altiplano granadino. Según apunta la presencia de cerámica moderna, podría estar asociado a la primera construcción de la iglesia.

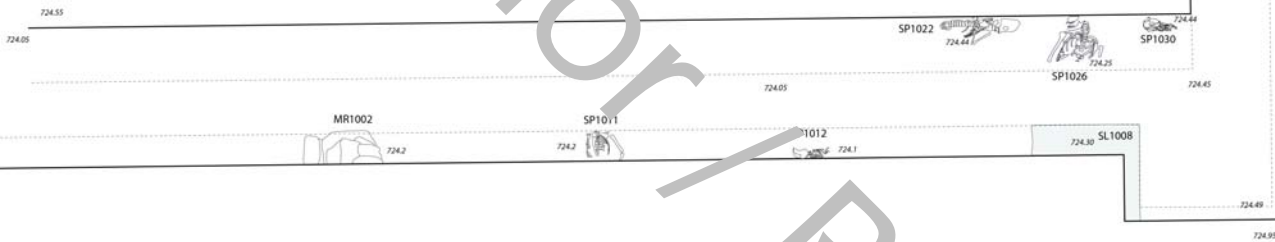
PLAN ARQUEOLÓGICO DE MOVIMIENTOS DE TIERRA EN CALLE DEL FUERTE DE SANAMAR, GUANACASTE	
0.6	Plan de la ZONA 1
Escala	de Benam
Proyecto	de Benam
Fecha	de Benam
Proyecto	de Benam
Fecha	de Benam
Proyecto	de Benam
Fecha	de Benam

Ilustración 5: Plano de zona 1 de la actuación

ZONA 1. (Ilustración 4) Primer tramo de la zanja central en su extremo este, corresponde a una longitud de 8,95 m. En este tramo es donde aparecen los restos óseos. Aquí se ha procedido a la ampliación de ambos perfiles para una mejor documentación estratigráfica. En el perfil sur, más próximo a la iglesia, se han diferenciado dos zonas estratigráficas, separadas por el muro MR1002.

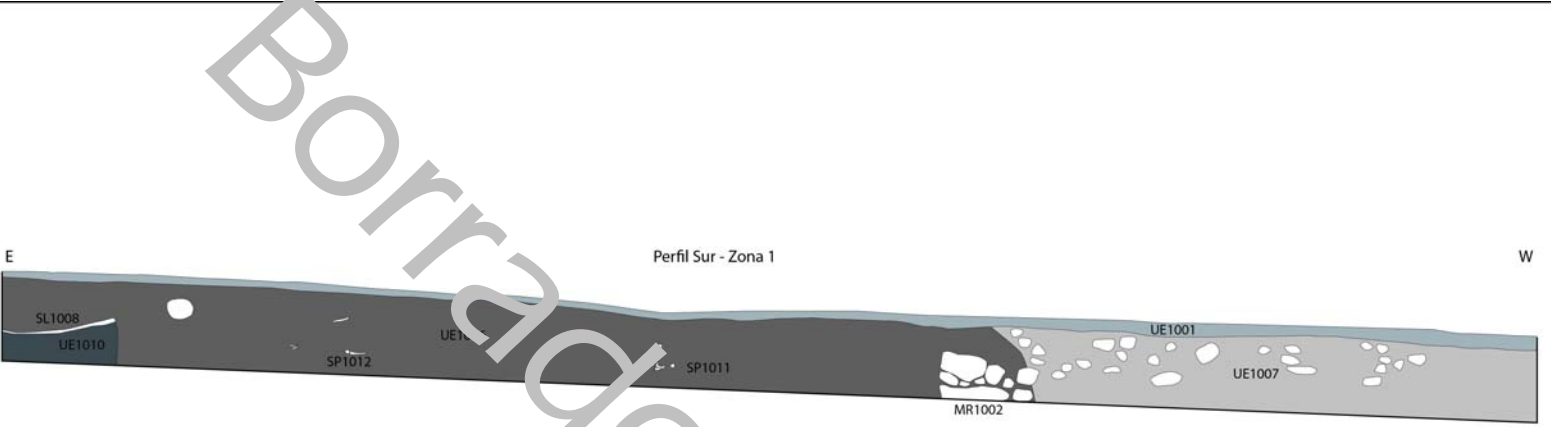
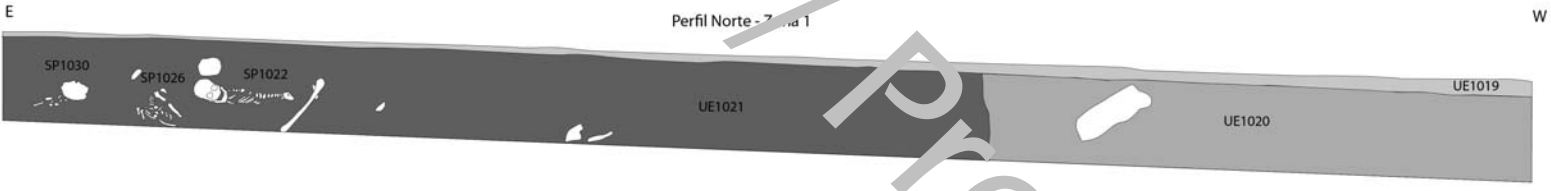
DOCUMENTACION Y CONTROL ARQUEOLÓGICO	
DE	
MOVIMIENTOS DE TIERRA CALLE DEL FUERTE	
(BENAMAUREL, GRANADA)	
Escala:	Perfiles Norte y Sur de la Zona 1
0,7	
Elaborado:	Ayto. de Benamaurel
Revisado:	Francisco Javier Bosa González, Arqueólogo
Fecha:	Junio 2012

Ilustración 6: Plano de los perfiles Norte y sur de la zona 1

Al oeste aparece la UE1007, unidad principalmente formada por piedra, algunos ladrillos, algo de material de construcción y cerámica. No aparecen restos óseos humanos.

Al este nos encontramos un paquete uniforme de material arcilloso, en el que aparecen mayoritariamente restos óseos sin conexión anatómica. Aparece también la sepultura SP1011, el esqueleto de un niño que solo conserva el torso. La orientación es norte/sur.

Más al este aparece otro esqueleto (SP1012) perteneciente a un bebe, por la escasas dimensiones de los restos que además no presentan una formación completa. Esta sepultura tiene una orientación este/oeste.

En el externo más oriental del perfil sur aparecen los restos de un suelo (SL1008), construido con cal y arrasado de antiguo. Aquí hemos constatado la presencia de cerámica Moderna.
