# **ANUARIO ARQUEOLÓGICO DE ANDALUCÍA**

# **INTERVENCIÓN ARQUEOLÓGICA PREVENTIVA MEDIANTE SONDEOS EN EL JARDIN SUR Y ENTORNO DE LA IGLESIA DE NUESTRA SEÑORA DE LA ENCARNACIÓN (MOTRIL, GRANADA)**

Esther Moragas Moure  
Judith Bosch Caballero  
Inmaculada Rodríguez García  
M<sup>a</sup>Reyes Ávila Morales

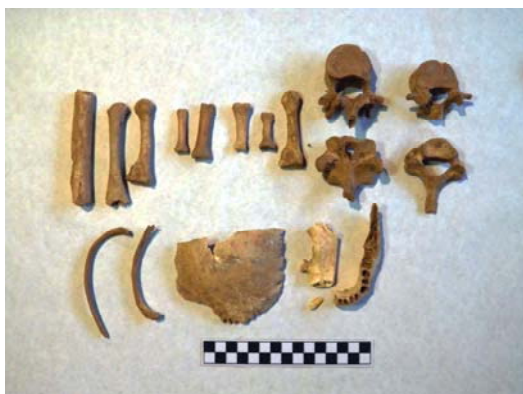
*Restos humanos en niveles de derrumbe (UEN 03, UEN 24) y en la UEN 11 (vértebras, metatarsos y hueso largo). Sector 10.*

Los fragmentos óseos se han hallado dispersos y sin conexión anatómica entre ellos, por lo que a priori se puede decir que no se trataría de enterramientos

alterados posteriormente, en cuyo caso se habrían encontrado indicios de fosas de tumbas o algún miembro anatómico en conexión. Creemos que se trata de estratos formados por deposiciones o remociones de tierra que en su día habrían arrasado los posibles niveles de necrópolis, hipótesis que confirma el estado de conservación de los mismos, con un nivel de erosión considerable y en un gran estado de deterioro (apenas ha quedado alguna vértebra completa). De entre los restos humanos hallados durante la excavación de dichos sondeos se pueden identificar fragmentos de huesos largos, vértebras, cráneo, alguna costilla y una única mandíbula completa, así como algunos dientes aislados. Creemos que pertenecen a varios individuos, observándose la presencia de algún hueso infantil o subadulto de entre una mayoría de adultos y maduros.

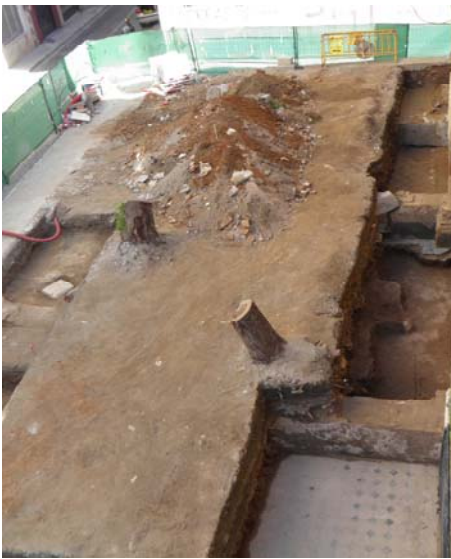
*Vista aérea del CE-01, CE-07, CE-08 y parte del CE-04*

El **CE-08** sería entonces la sala de entrada a la Capilla de Jesús Nazareno, a la que se accedería desde la zona norte de la nave del crucero a través de una puerta de arco que fue tapiada probablemente tras el derrumbe de la capilla. De esta sala se han conservado restos de la solería (E-16) así como los muros que la limitan. La E-24 limita el CE-08 con el CE-07, mientras que los muros E-11 y E-37 lo separan del CE-04. Todos los muros están formados por hileras regulares de ladrillos y mortero de cal, con revocos de yeso y una capa de pintura. También se conservan los muros que formarían el vano de acceso de la puerta que unía el

CE-08 con la nave de crucero (E-44, E-19 y E-17). Sabemos que el CE-08 se comunica con el CE-07 gracias al hallazgo de un escalón (E-45) situado en el vértice norte del muro oriental que cierra la sala (E-24).

Así pues, el **CE-07** – unión de los anteriores CE-02 y CE-05- sería una estancia de la Capilla que comunica con la sala de entrada a ésta. Dicho complejo estructural está formado por dos muros que lo limitan a ambos lados, el E-24 que lo separa del CE-08 y el E-03 que lo separa del CE-01. En su interior, encontramos un suelo de arcilla cocida (E-04) formada por baldosas cuadradas colocadas paralelamente a los muros y fachada en su parte más externa y oblicuamente en la zona central. También aparece una especie de hornacina (E-20) en la esquina sureste del complejo estructural, mientras que en la esquina suroeste se conserva solamente una pared formada por ladrillos colocados verticalmente y recubiertos de un revoco de yeso (E-22) que probablemente conformaría otra hornacina. Ambas estructuras regularizan la fachada de la Iglesia salvando las esquinas de uno de sus salientes (E-08).

Según observamos en la planta arquitectónica de la Iglesia, el **CE-01** podría comunicarse también con el CE-07, aunque dicha entrada no ha sido hallada durante el proceso de excavación del Sector 04. En el CE-01, aparecido al inicio de la excavación arqueológica, aparecen dos suelos: la E-09 formada por cuatro hiladas de ladrillos trabados de forma cuadrada y compuestos de arcilla cocida; la E-02 formada por el mismo tipo de ladrillos pero colocados en dos hiladas paralelas y una última, más estrecha, trabada y adosada a la fachada. También se documentan dos estructuras hechas de mampostería de ladrillo y mortero, de las que no hemos podido determinar la funcionalidad (E-05 y E-41). El conjunto estructural está delimitado a ambos lados por dos muros, formados por ladrillos y mortero de cal: la E-03 que lo separa del CE-07 y la E-06 que limita con la calle Pieza.

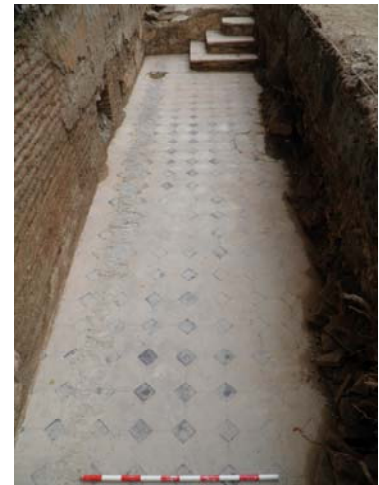
*Suelo (E-12) y escalinata (E-36)  
del CE-04*

blanca. La estancia está totalmente cubierta por un suelo hidráulico (E-12) bastante bien conservado. En la parte oeste se encuentra una escalinata (E-36), formada por tres escalones, que indica un posible acceso lateral a la estancia. Los muros que limitan la estancia al oeste, forman parte a su vez del CE- 10, así como el muro E-32. Se trata de una posible cámara de aire que reforzaría la fachada de la estancia, posiblemente vinculado al CE-09 del Sector 11.

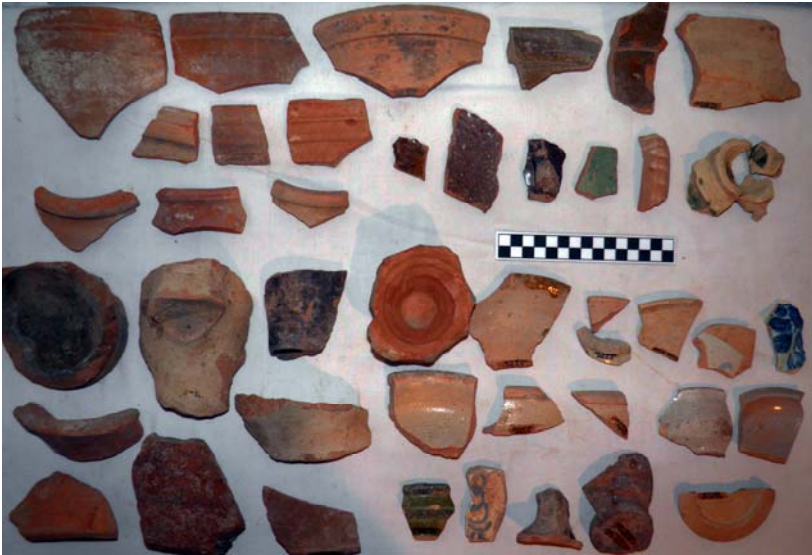
*Sector 1,9, UME 92, UEN 28. Cerámica de almacenamiento y transporte, de mesa y cerámica medieval.*

material nos fundamentamos son la UEN 27 y UEN 28. Entre el material recuperado en estos niveles, podemos destacar la presencia de gran cantidad de bordes de almacenaje y transporte que responden a una misma tipología. En cuanto a la cerámica de mesa, destacamos la presencia de escudillas y cuencos así como

platos en ala de loza blanca de los siglos XVI y XVII. La presencia de cerámica en azul sobre blanco y azul sobre azul del siglo XVII y cerámica vidriada en verde oscuro, más propia del siglo XVII y XVIII, nos llevan a datar estos estratos entre la segunda mitad del siglo XVII y mediados del XVIII.

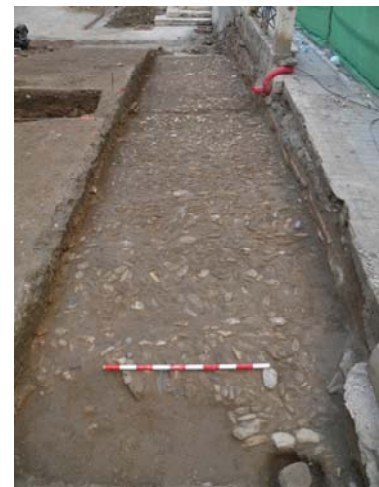
*Empedrado (E-13)*

En el Sector 01, así como en su ampliación hacia el oeste, el Sector 09, aparece durante la excavación un empedrado (**E-13**) formado por piedras de mediano y gran tamaño colocadas verticalmente, con líneas perpendiculares que delimitarían la colocación de las piedras entre ellas. Creemos que dicho empedrado podría ser coetáneo al funcionamiento de las capillas, pues ha sido datado en el siglo XVII/XVIII. Las unidades en cuyo estudio

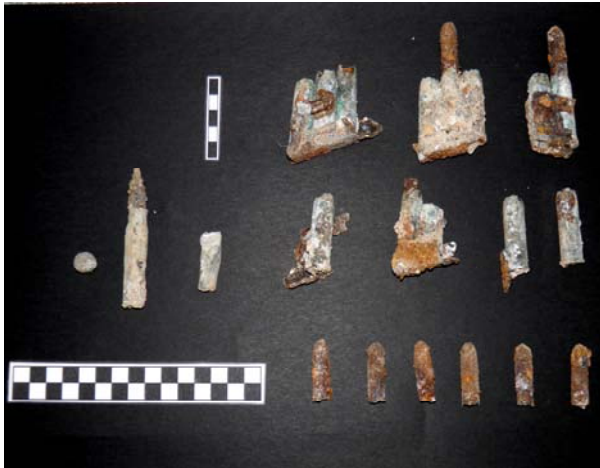
*Material bélico. Proyectiles de 9mm y vainas de 14mm. Bala de 10mm y bala de forma esférica. Sector 5 y 7.*

De la Fase III se recuperan, durante el proceso de excavación, restos de material bélico, principalmente en los sondeos de la zona del jardín pero también en los Sectores lindantes con la fachada norte de la Iglesia (Sectores 3,4,8,10). Se han documentado en los estratos de relleno de las capillas abundantes restos de material constructivo pertenecientes a su derrumbamiento. Molduras, fragmentos de verjas, solería de las capillas, incluso un
