ANUARIO ARQUEOLÓGICO DE ANDALUCÍA

2010

**INTERVENCIÓN ARQUEOLÓGICA PREVENTIVA MEDIANTE CONTROL DE LOS MOVIMIENTOS DE TIERRAS.
CUESTA DE SAN GREGORIO Nº 15. GRANADA.**

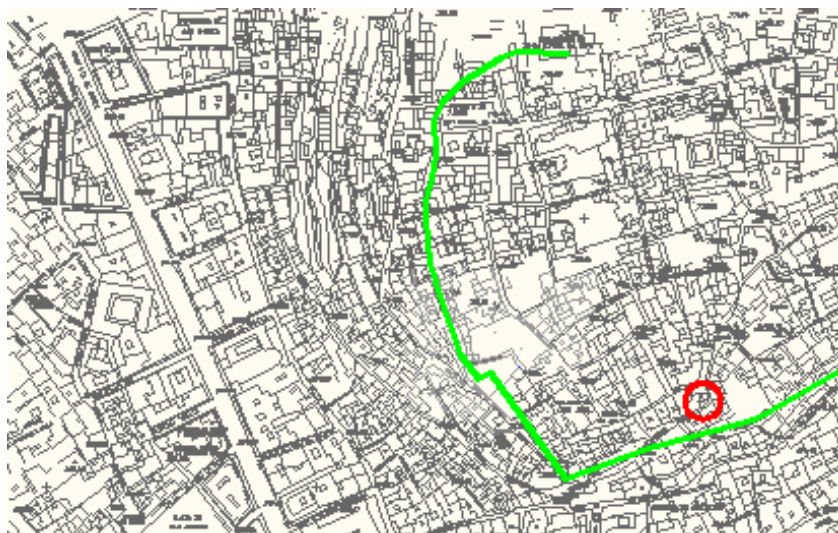
Trazado hipotético de la cerca de la ciudad ibero-romana (verde). Se señala en rojo la situación del inmueble objeto de este proyecto. Observar como se encuentra dentro del antiguo recinto.

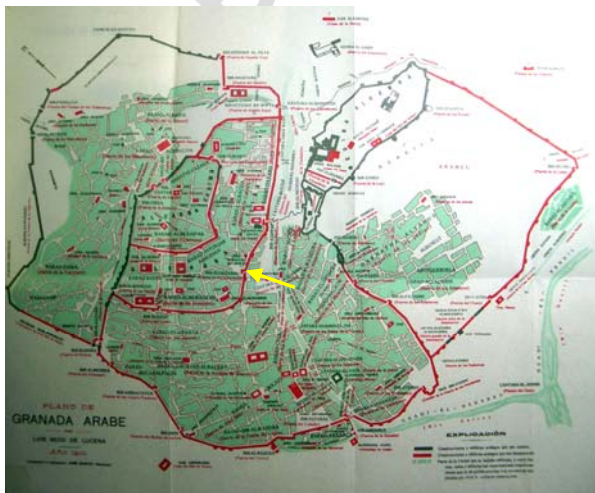
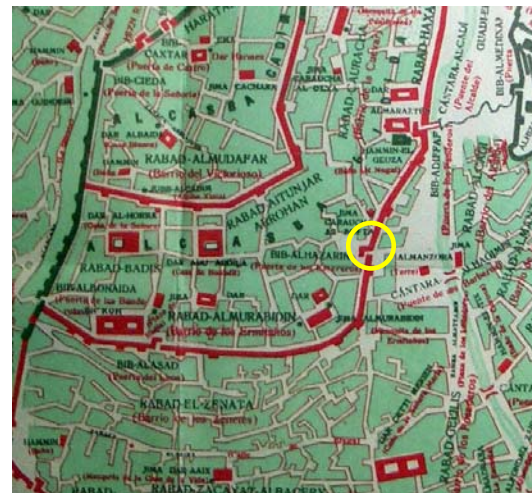
Plano de Granada árabe según Seco de Lucena. Se señala la puerta de la muralla próxima a San Gregorio Bético.

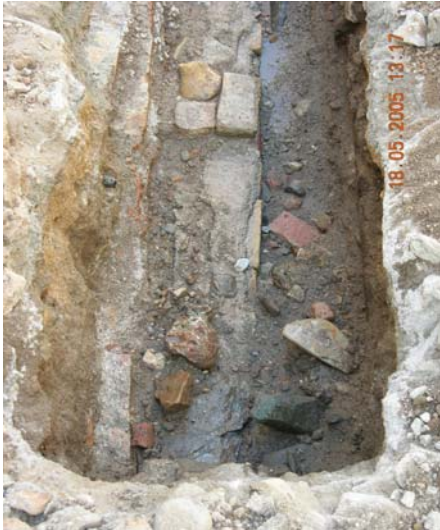
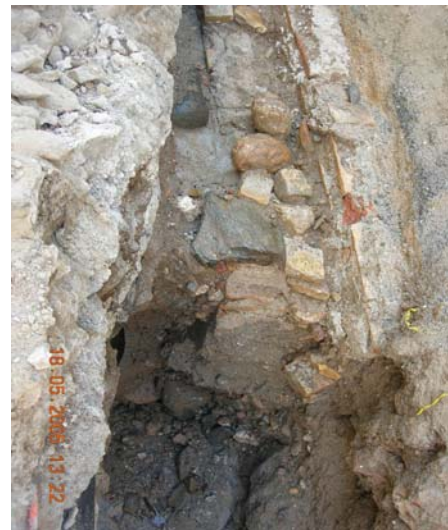
En el año 2005 se realizó en la Cuesta de San Gregorio un control arqueológico de las obras de instalación de las redes de saneamiento y abastecimiento de agua. Durante esta actividad se documentaron varios tramos de conducciones de agua de épocas moderna y contemporánea y otras estructuras también relacionadas con redes antiguas. Todos los tramos reconocidos quedaron protegidos con geotextil y arena y a salvo del paso de las nuevas redes. A continuación se muestran algunas fotografías cedidas por la arqueóloga Josefa Pérez Ruiz.

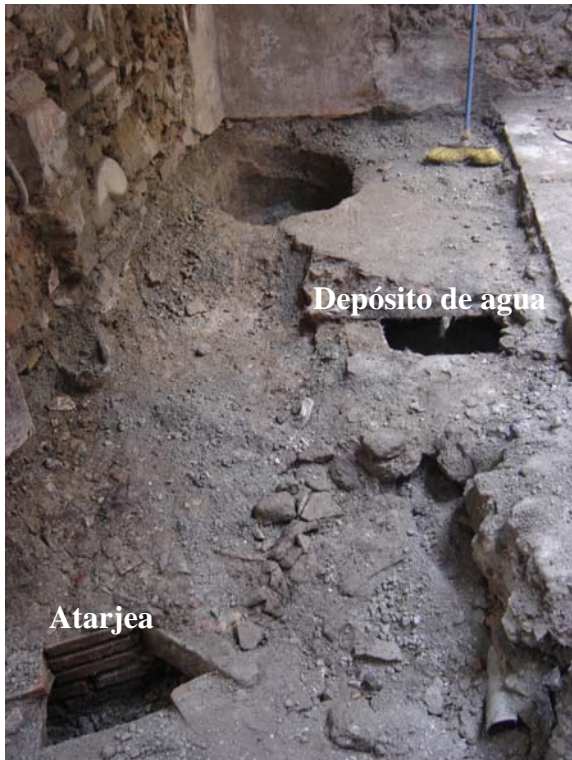
Los elementos ya aflorados estaban protegidos mediante cubrimiento con geotextil y una capa de arena de grosor variable. Ese cubrimiento se retiró y tras una primera limpieza se reconocieron un depósito de agua con cubierta de ladrillo y cemento, una tinaja soterrada, una canalización de ladrillo y varias tuberías de poca sección y distintos materiales (PVC, fibrocemento y cerámica), todo ello en la esquina sureste del patio, a la izquierda de la entrada.

En todos los casos se trata de elementos de reciente factura y asociados a la acumulación (depósito y tinaja) y evacuación de aguas de la vivienda (atarjea y tuberías).

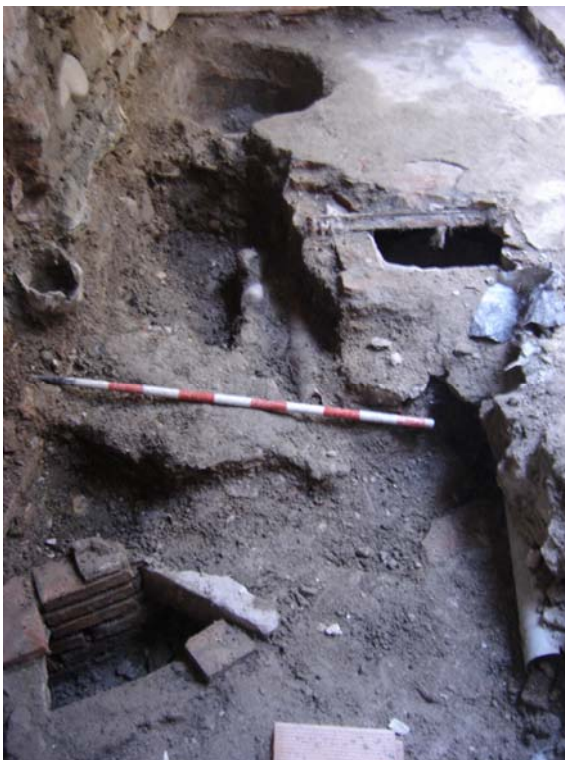
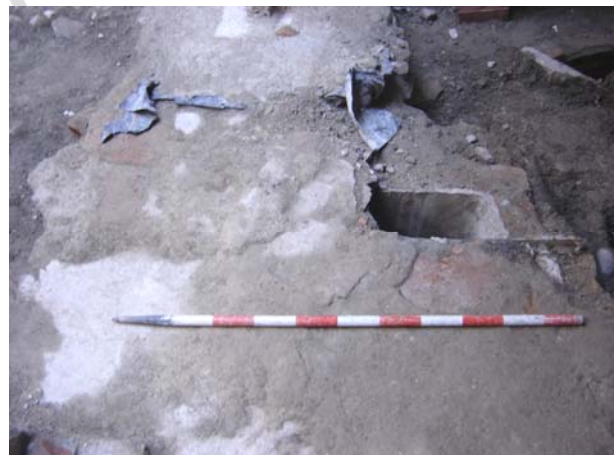
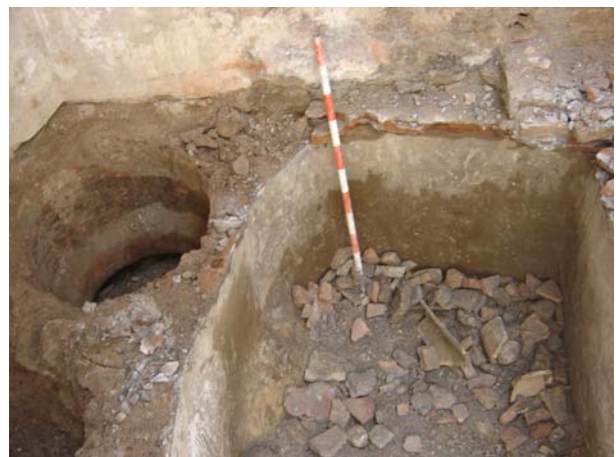
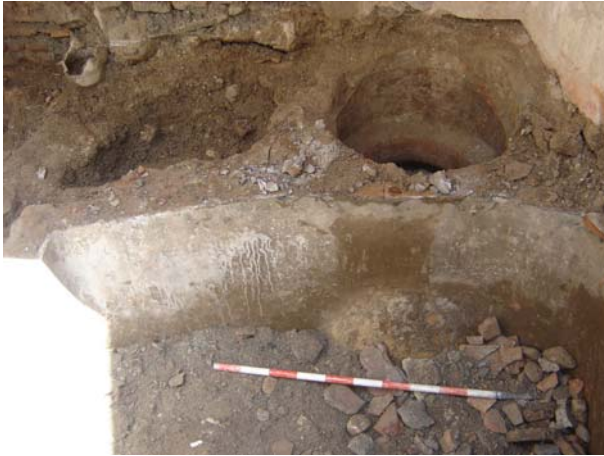
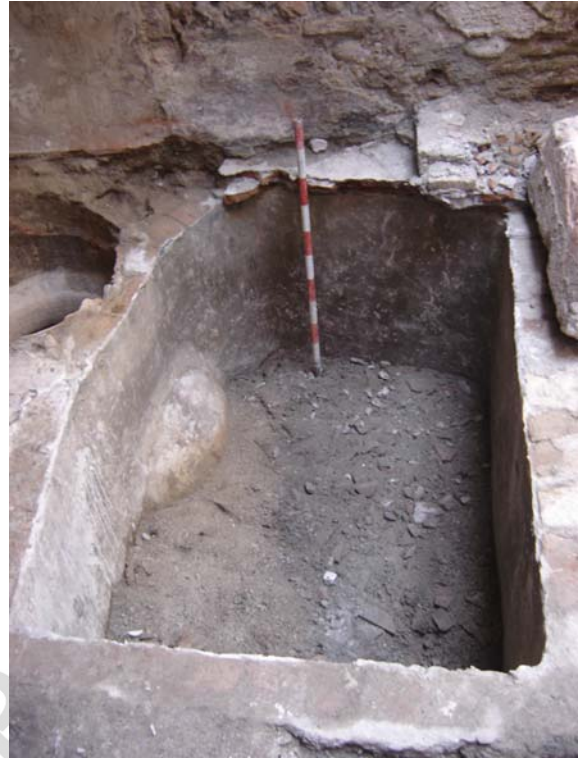
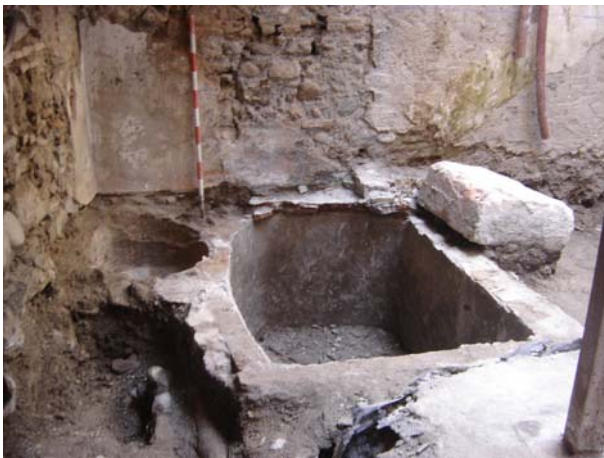
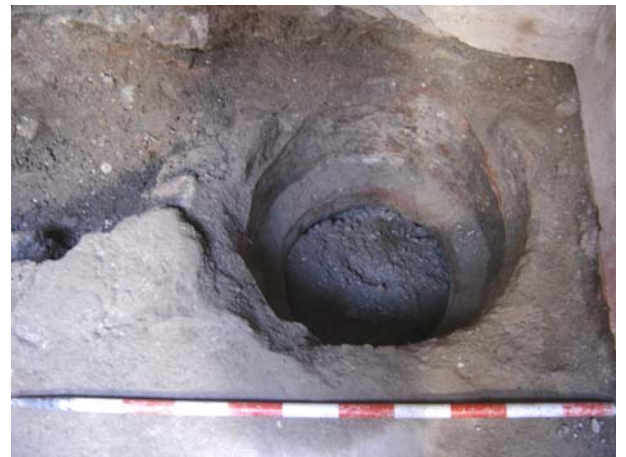
1ª izquierda: Perspectiva del depósito y la tinaja.
 1ª derecha: Perspectiva del depósito tras el vaciado interior.
 Observar la penetración del cuerpo de la tinaja.
 2ª izquierda: perspectiva del depósito, tinaja y piedra de la estructura de la escalera.
 2ª derecha: Vista de la tinaja desde arriba.

El depósito es una estructura rectangular con una de las esquinas curva y pared ataluzada (sureste, zona de penetración de la tinaja) de 1,60m de largo, 1,05m de anchura y profundidad desconocida, estimada por las proporciones en un máximo de 2m. Está construido mediante muros de hormigón de entre 20 y 25cm de espesor con hormigón de cal y cemento con ladrillo, dando lugar a un aparejo grosero y mal acabado en la cara externa. La cara interna está revestida de mortero de cemento de espesor en torno a los 3cm con enlucido de pintura en tono ocre oscuro.

La tinaja es de cuerpo globular y embocadura cilíndrica, parcialmente destruida, con escotadura entre ambas. Es de grandes proporciones: 62cm de diámetro en la parte conservada de la embocadura y unos 95cm de diámetro en la zona central del cuerpo. Su altura se estima algo menor que la del depósito. Se trata de un elemento soterrado que vertería agua al depósito anteriormente descrito mediante una abertura o perforación de su parte media-baja, evitando así el desbordamiento de ambos por un sistema elemental de vasos comunicantes. Actualmente la tinaja se encuentra rellena de tierra, habiéndose vaciado tan sólo unos 40cm.

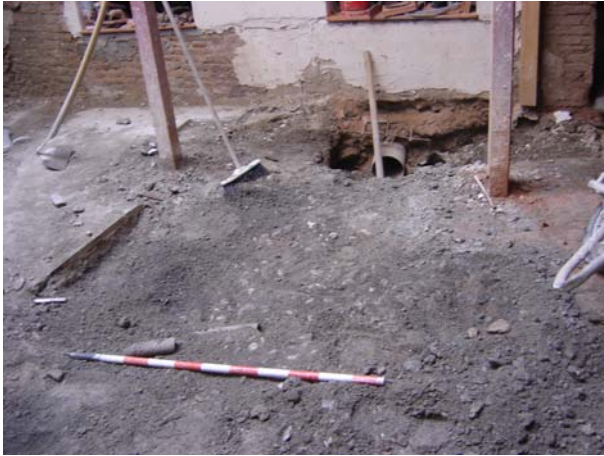
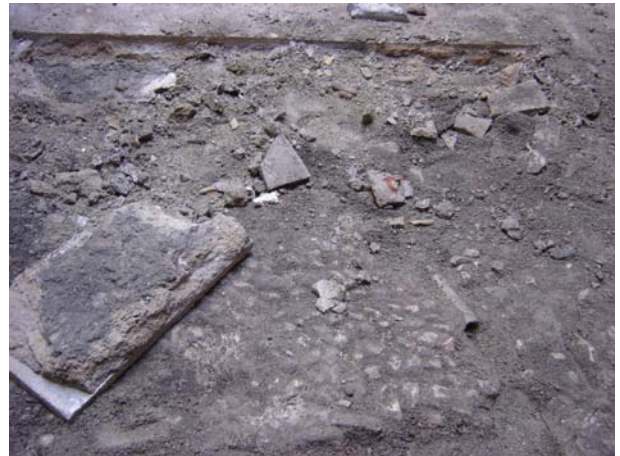
Aparición de los restos de empedrado. Materiales de la solera y relleno bajo la misma, empedrado y tuberías que lo rompen.

Del empedrado se conservaban algunos paños de poca extensión que en total suponían aproximadamente 1,80m², situados en todo caso en la zona más occidental (fondo del patio). Su precario estado y su exigua representación se deben fundamentalmente a la remoción del terreno que tuvo que provocarse por la instalación de la infraestructura que sustituyó a la contemporánea al empedrado (atarjeas de ladrillo sustituidas por tuberías de fibrocemento o fundición).

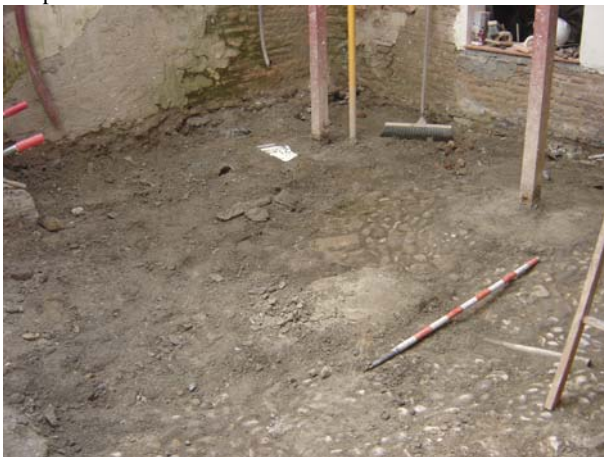
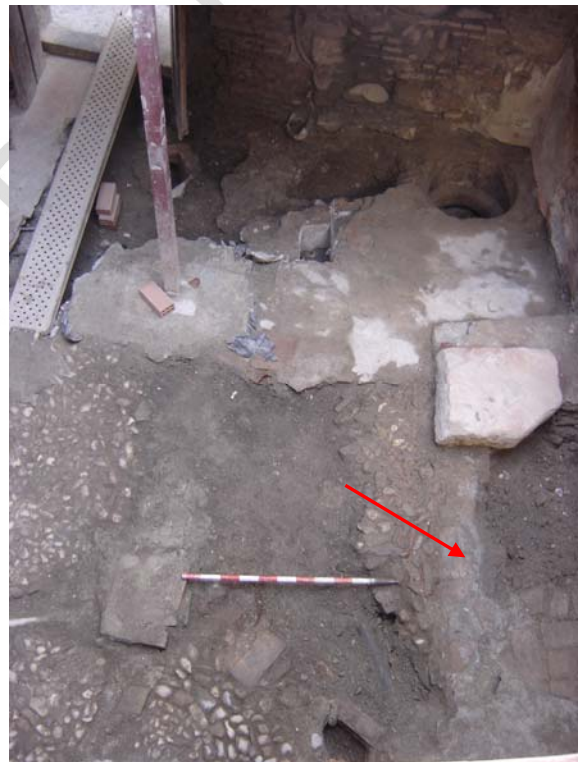
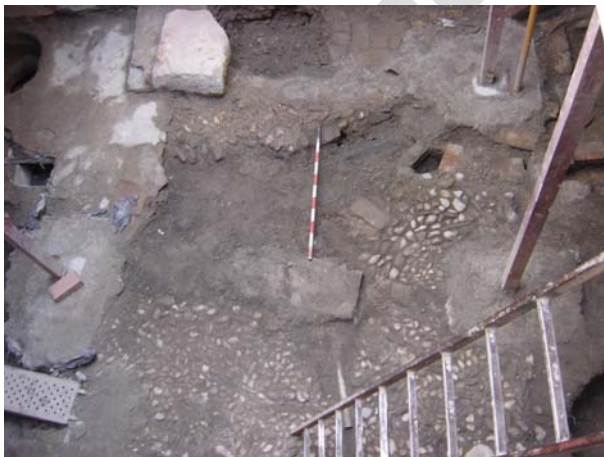
1ª izquierda: empedrado antes de su limpieza.
 1ª derecha y 2ª izquierda: Perspectiva del empedrado y cimentación de escalera (señalada con flecha) desde arriba.

Al mismo nivel y asociado al pavimento aparecieron los restos de la cimentación de la escalera de la vivienda, consistente en un zuncho sin encofrar de hormigón de cal con bolos y ladrillos y una piedra de gran tamaño a partir de la cual comenzaba el desarrollo de la escalera.

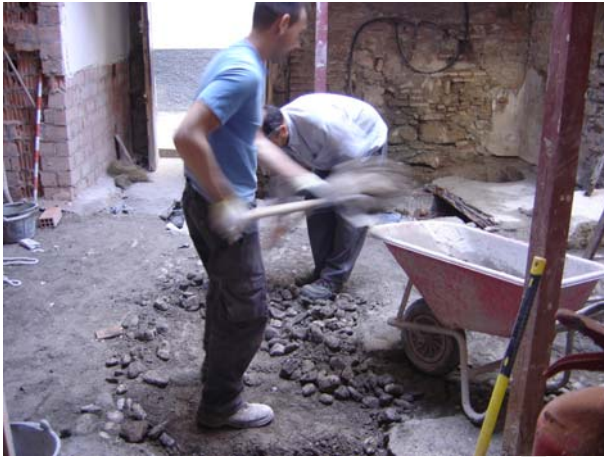
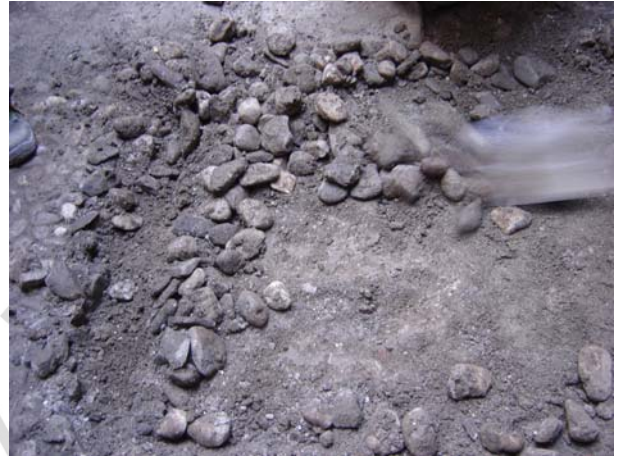
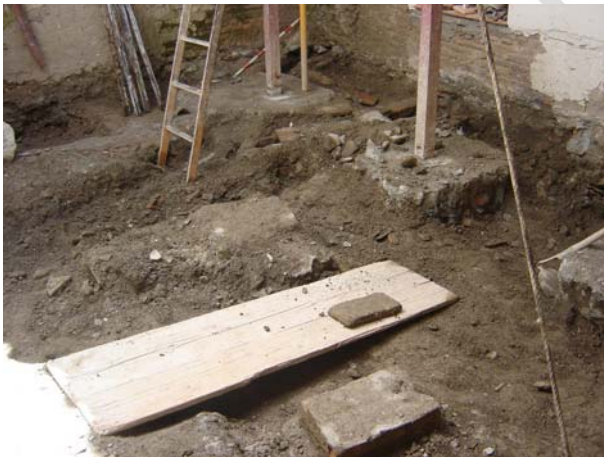
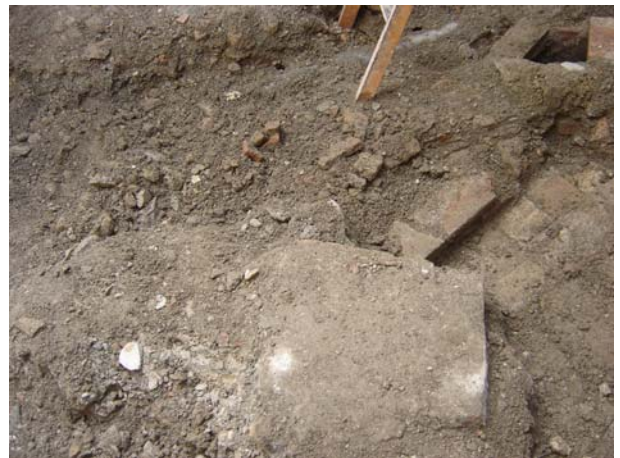
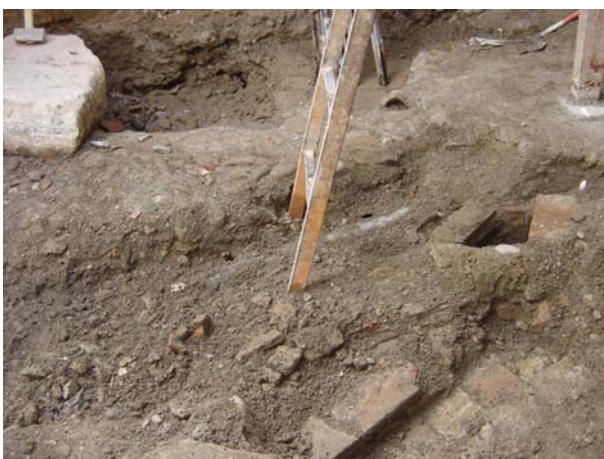
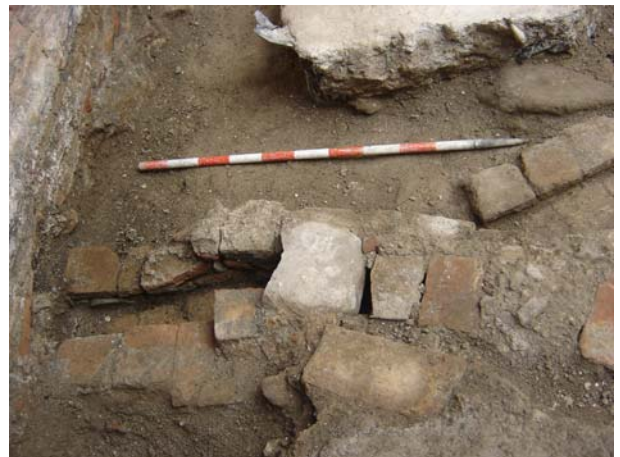
- 1ª izquierda: perspectiva del ámbito de excavación tras la retirada del empedrado.
- 1ª derecha: Aparición de las canalizaciones bajo el relleno.
- 2ª derecha: Canalizaciones de ladrillo.
- 3ª izquierda: Canalizaciones de ladrillo y tuberías recientes.
- 3ª derecha: detalle de la cubierta de una de las canalizaciones. Observar el ladrillo y el hormigón de cemento que la cubre.
- 4ª izquierda: Registro de época reciente existente en el centro del patio.

Asociadas al momento de uso del empedrado se han documentado varias canalizaciones que forman una pequeña red de cierta complejidad de la que tan sólo se puede tener una visión parcial dado que, en casi todas, falta parte del recorrido. En todos los casos son pequeñas atarjeas de paredes, base y cubierta normalmente de ladrillo con trabazón de hormigón de cal, proyectadas hacia el centro del patio y hacia la salida de la vivienda.

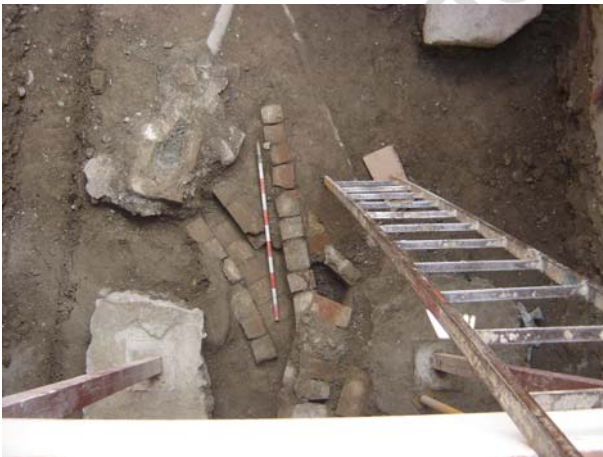
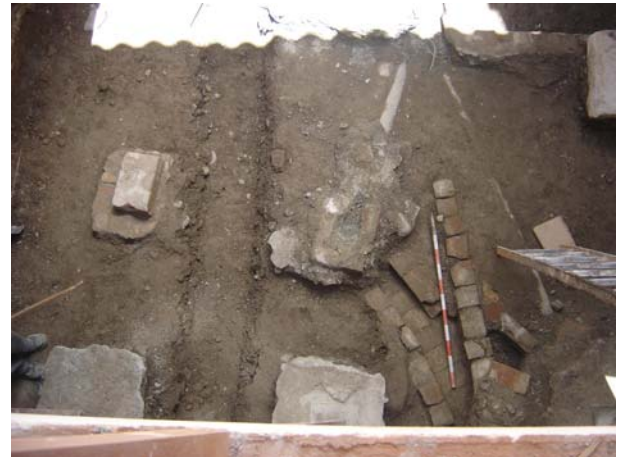
Perspectiva de las canalizaciones desde arriba.

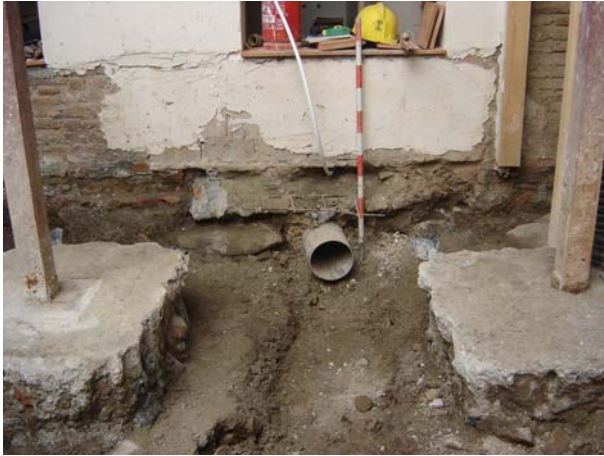
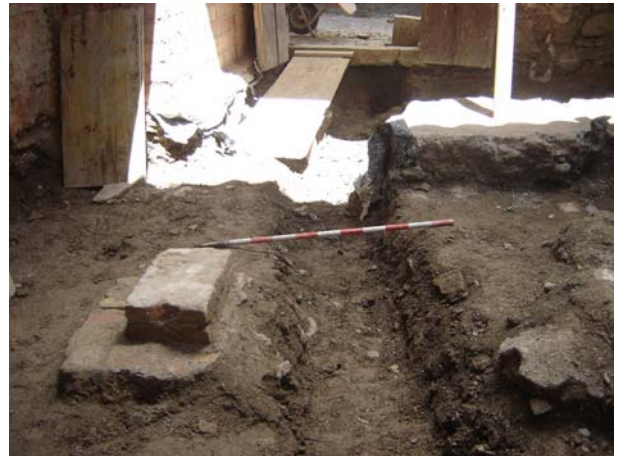
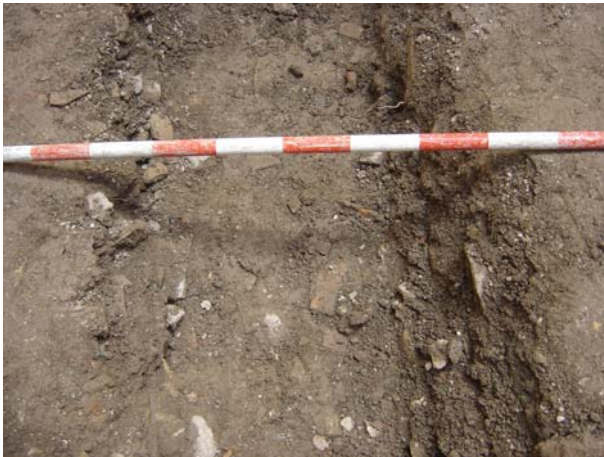
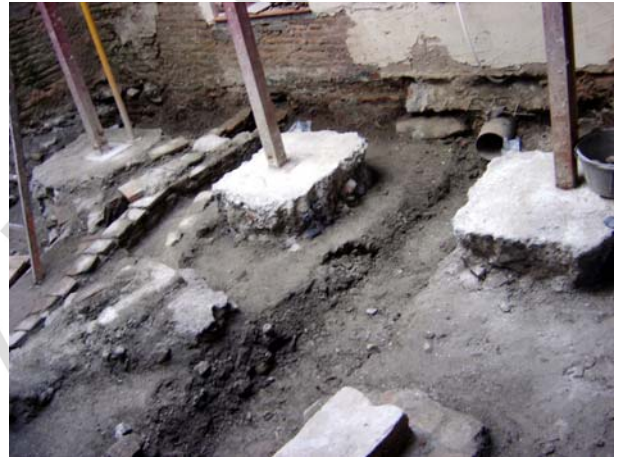
La última actuación consistió en la excavación de una zanja de 60cm de anchura y 20cm bajo el acabado del cajeadado, para la posterior colocación de la tubería de saneamiento con salida hacia la calle. Dicha zanja se practicó sobre los rellenos ya conocidos sin que se detectara ningún nivel ni estructura de interés arqueológico.
