CONTROL ARQUEOLÓGICO DE MOVIMIENTOS DE TIERRA.

MODERNIZACIÓN DE REGADÍOS DE LA COMUNIDAD DE REGANTES EL FRESNO EN LOS MUNICIPIOS DE MOGUER, PALOS DE LA FRONTERA Y LUCENA DEL PUERTO (HUELVA)

Paula Alcalde Macua, Beatriz García González

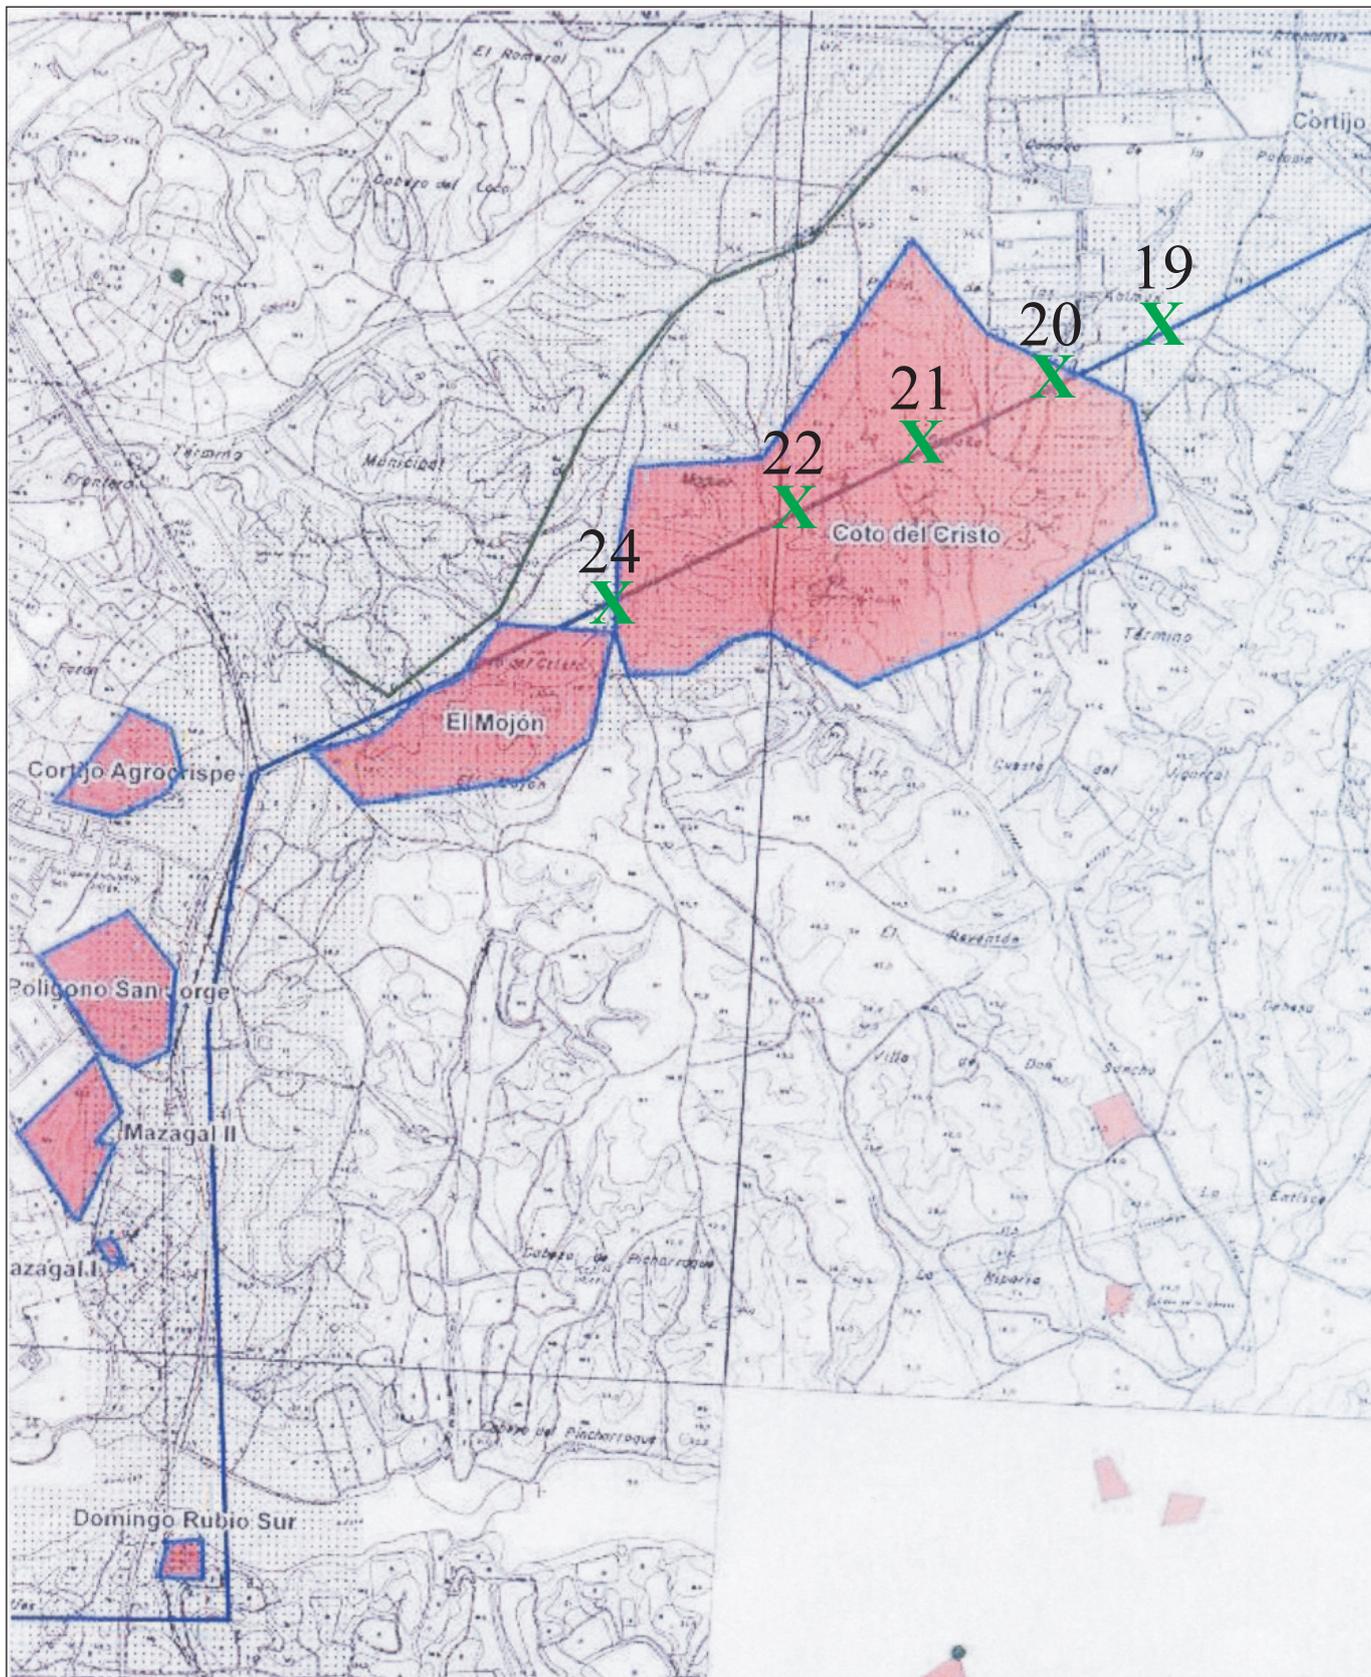
PLANO 2: YACIMIENTOS ARQUEOLÓGICOS EN LAS INMEDIACIONES DE LA TRAZA Y PUNTOS OBJETO DE CONTROL ARQUEOLÓGICO

Una vez analizada la traza definitiva, comprobamos que únicamente se encontraban directamente afectados por la instalación de la línea eléctrica (excavación de apoyos terrestres y otras infraestructuras) los yacimientos poligonales documentados en el término municipal de Moguer, denominados “El Mojón” y el “Coto del Cristo”, que coinciden con los pozos de cimentación para los apoyos 20, 21, 22, 23, 25 y 27; los apoyos 24 y 26 quedarían en el límite de la zona arqueológica
