ANUARIO ARQUEOLÓGICO DE ANDALUCÍA

INTERVENCIÓN ARQUEOLÓGICA PREVENTIVA EN LA CARRETERA JA-3308,
MARTOS A MONTE LOPE ALVAREZ, PK 0 AL PK 6.

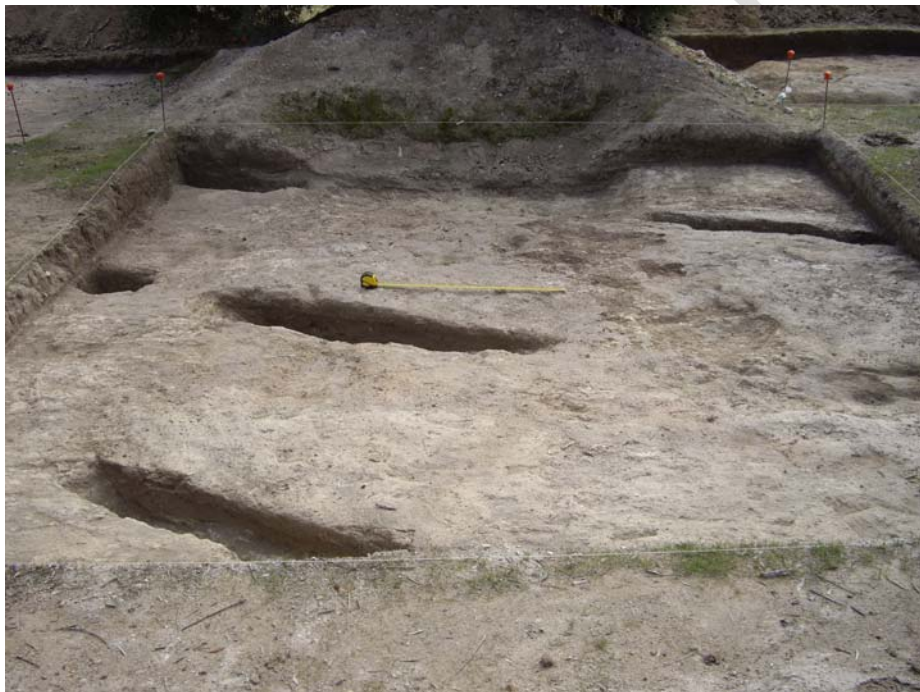
Lámina 1: Fotos huellas de vid

En cuanto a los resultados que hemos obtenido en la intervención arqueológica, debemos de señalar que estos han sido nulos, ya que no se ha observado ningún indicio de actividad en la zona en época antigua. Tan sólo en los sondeos 1, 2 y 4 se han documentado unas

huellas de cultivo identificadas como huellas de vid, que han aportado en su interior material de época contemporánea. Igualmente en el corte 8, y junto al perfil norte se encontró una fosa de época contemporánea realizada con máquina excavadora y que aparecía rellena con plásticos y tierra removida mezclada con la base geológica, al igual que en el sondeo 24 apareció una fosa que correspondía a la plantación de un olivo.

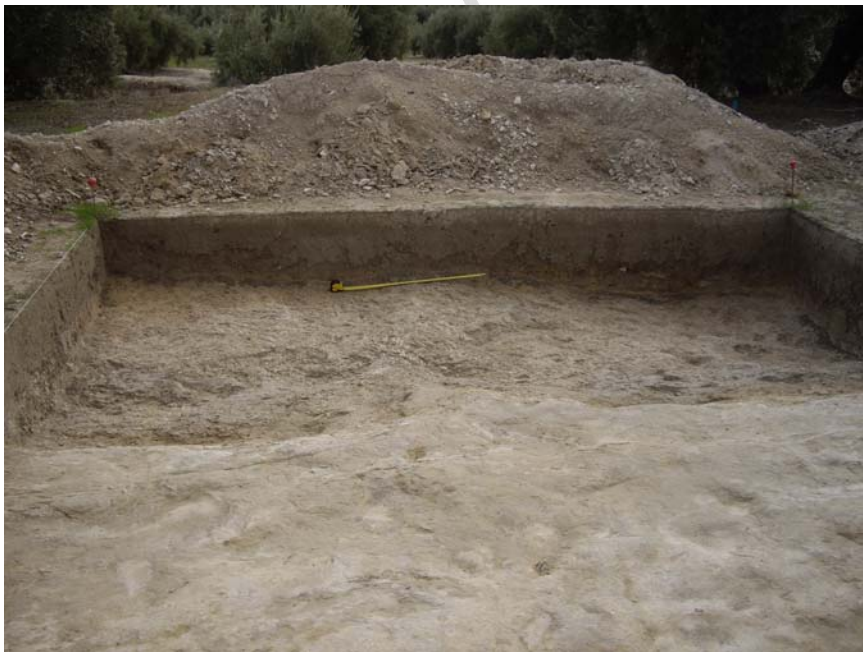
Lámina 2: pendiente natural del terreno

Bajo este estrato superficial, nos encontramos generalmente con la base geológica, con la excepción de los sondeos 3, 13 y 14 donde nos hemos encontrado con un nivel de color grisáceo y una textura más compacta que la unidad superficial. Este estrato cubre la ligera pendiente que presenta la base geológica en zonas muy concretas.

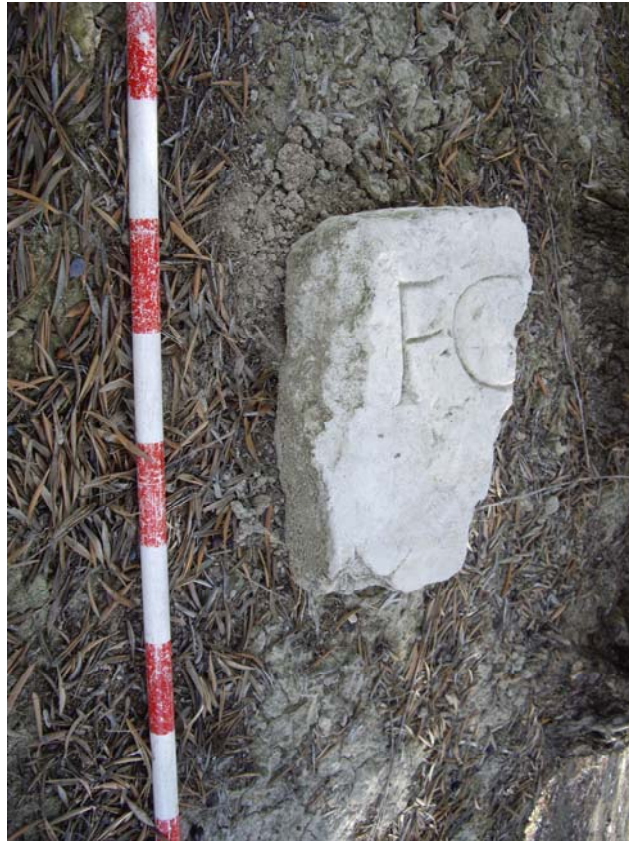
Lámina 3: inscripción romana localizada en el entorno

Igualmente bajo la copa de un olivo se observó la presencia de una gran piedra de roca caliza, de unos 0,40 x 0,25 m. en las que aparece una inscripción fragmentada y de la que sólo puede leerse FC.

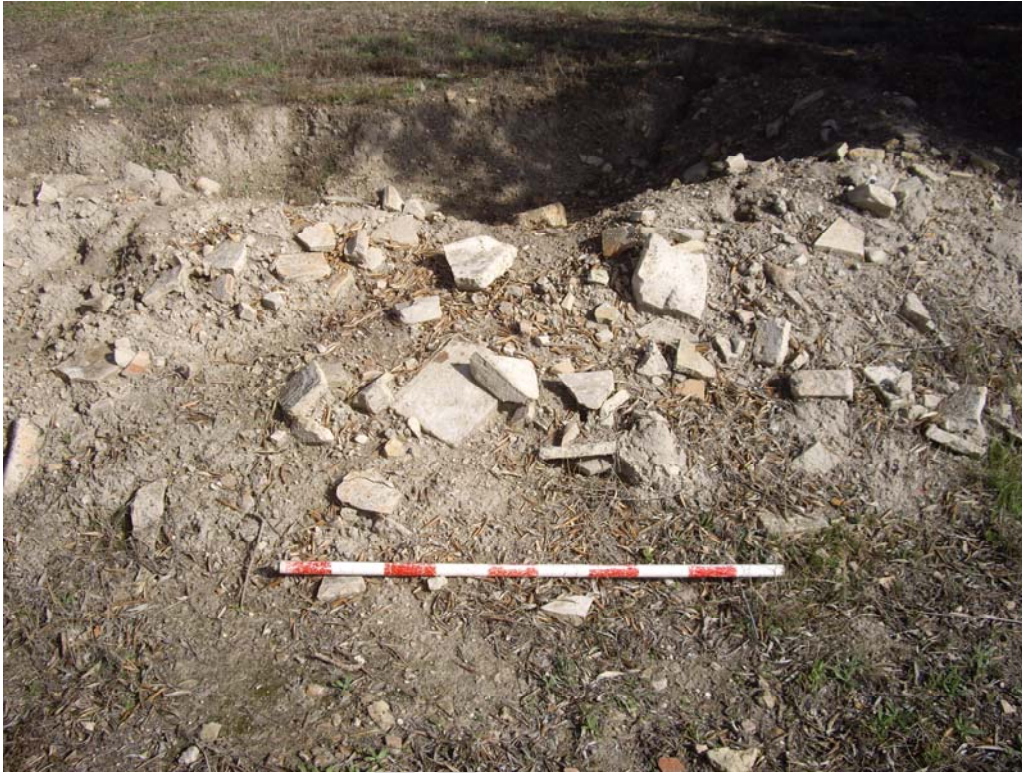
Lámina 4: material aparecido en el entorno de la excavación

Al margen de la gran cantidad de fragmentos de tegulas que han aparecido, hemos de indicar también la presencia de fragmentos de mármol, ladrillo, gran cantidad de cerámica tanto de mesa (terra sigillata) como de almacenaje y cocina, así como un fragmento, de unos 8 cm. de longitud, de estuco en color blanco y decorado en color rojo. Además hemos podido observar algunas piedras de mediano tamaño con restos de mortero, lo que nos indican que formarían parte posiblemente de algún muro.

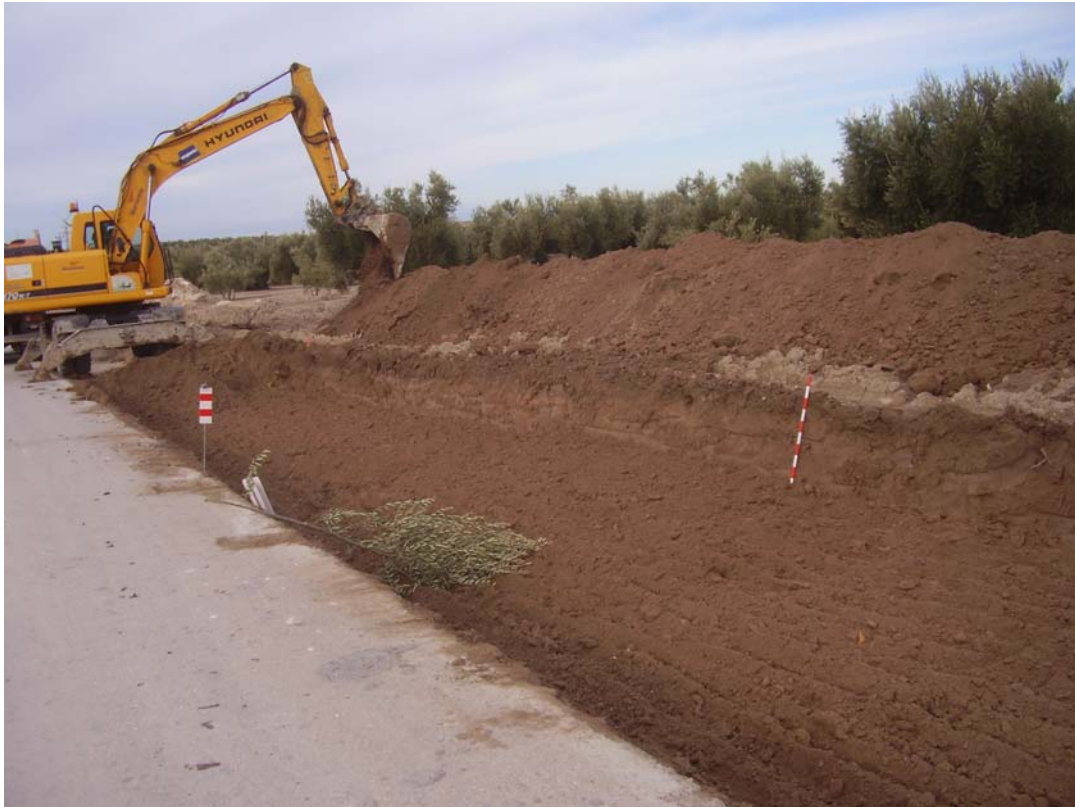
Lámina 5: fase de control de movimiento de tierras

El ritmo de los trabajos se ha ido adecuando en cada momento, dependiendo de la potencialidad arqueológica del sitio, así pues se ha utilizado tanto cazo de dientes, cazo de limpieza, como, limpieza manual en los sitios que lo han requerido.

Estos trabajos han consistido en el desmonte de tierras para la adecuación de la carretera variando la profundidad y la anchura en cada tramo. El control de los movimientos, se ha realizado hasta llegar a la cota de afección o bien hasta agotar los niveles sedimentarios y alcanzar la base geológica, descartando la existencia de restos arqueológicos.
