ANUARIO ARQUEOLÓGICO DE ANDALUCÍA

MEMORIA DE LA INTERVENCIÓN ARQUEOLÓGICA PUNTUAL MEDIANTE EXCAVACIÓN CON SONDEOS Y ANÁLISIS DE ESTRUCTURAS EMERGENTES EN EL SOLAR N° 15 DE LA CALLE JUAN DE MATA DACOSTA (ANTIGUA SANTIAGO O NUEVA) DE PORCUNA (JAÉN).

Fernando-Enrique SALAS HERRERA
Ildefonso MARTÍNEZ SIERRA
Rafael-Antonio SACO MONTILLA
Pablo-Jesús CASADO MILLÁN

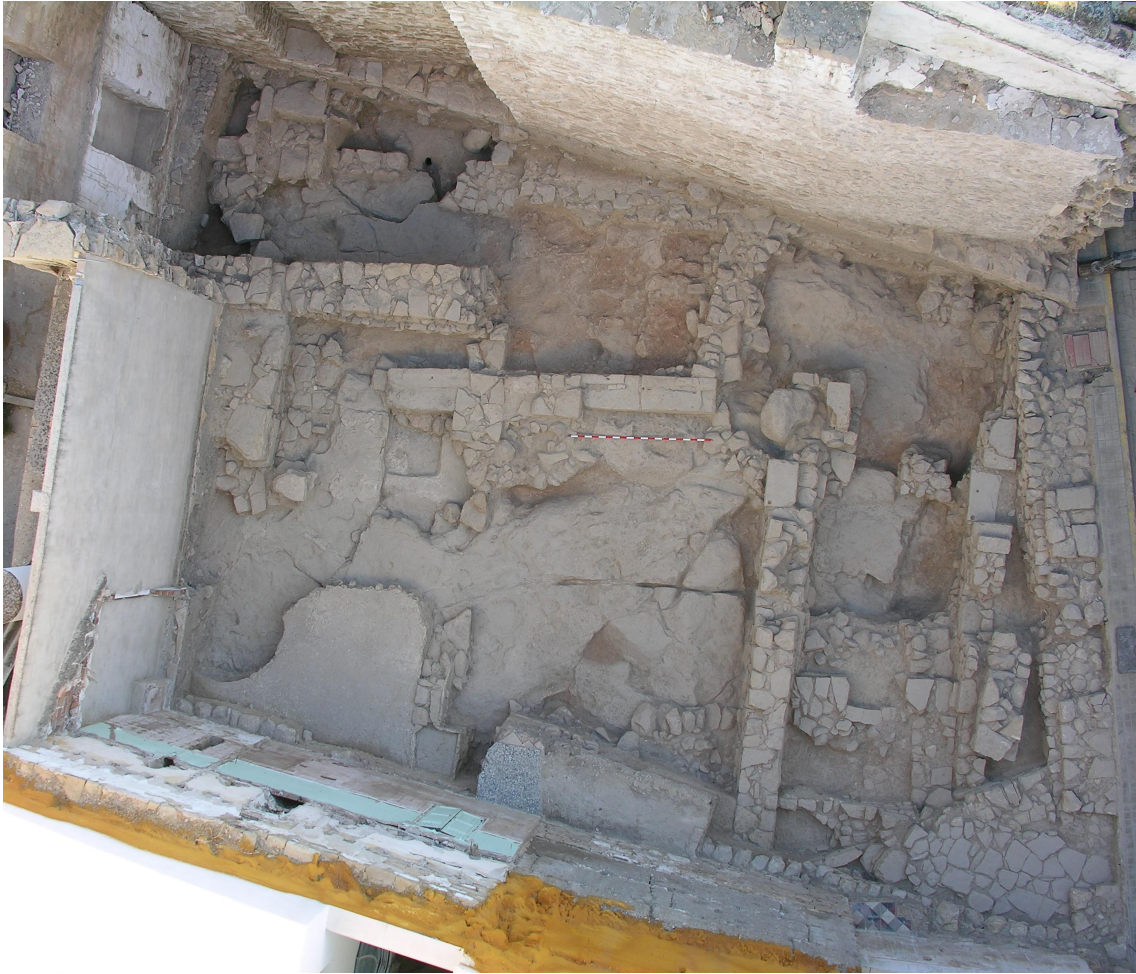
Fig. 1. Vista final de la intervención en el solar nº 15 de la calle Juan de Mata Dacosta.

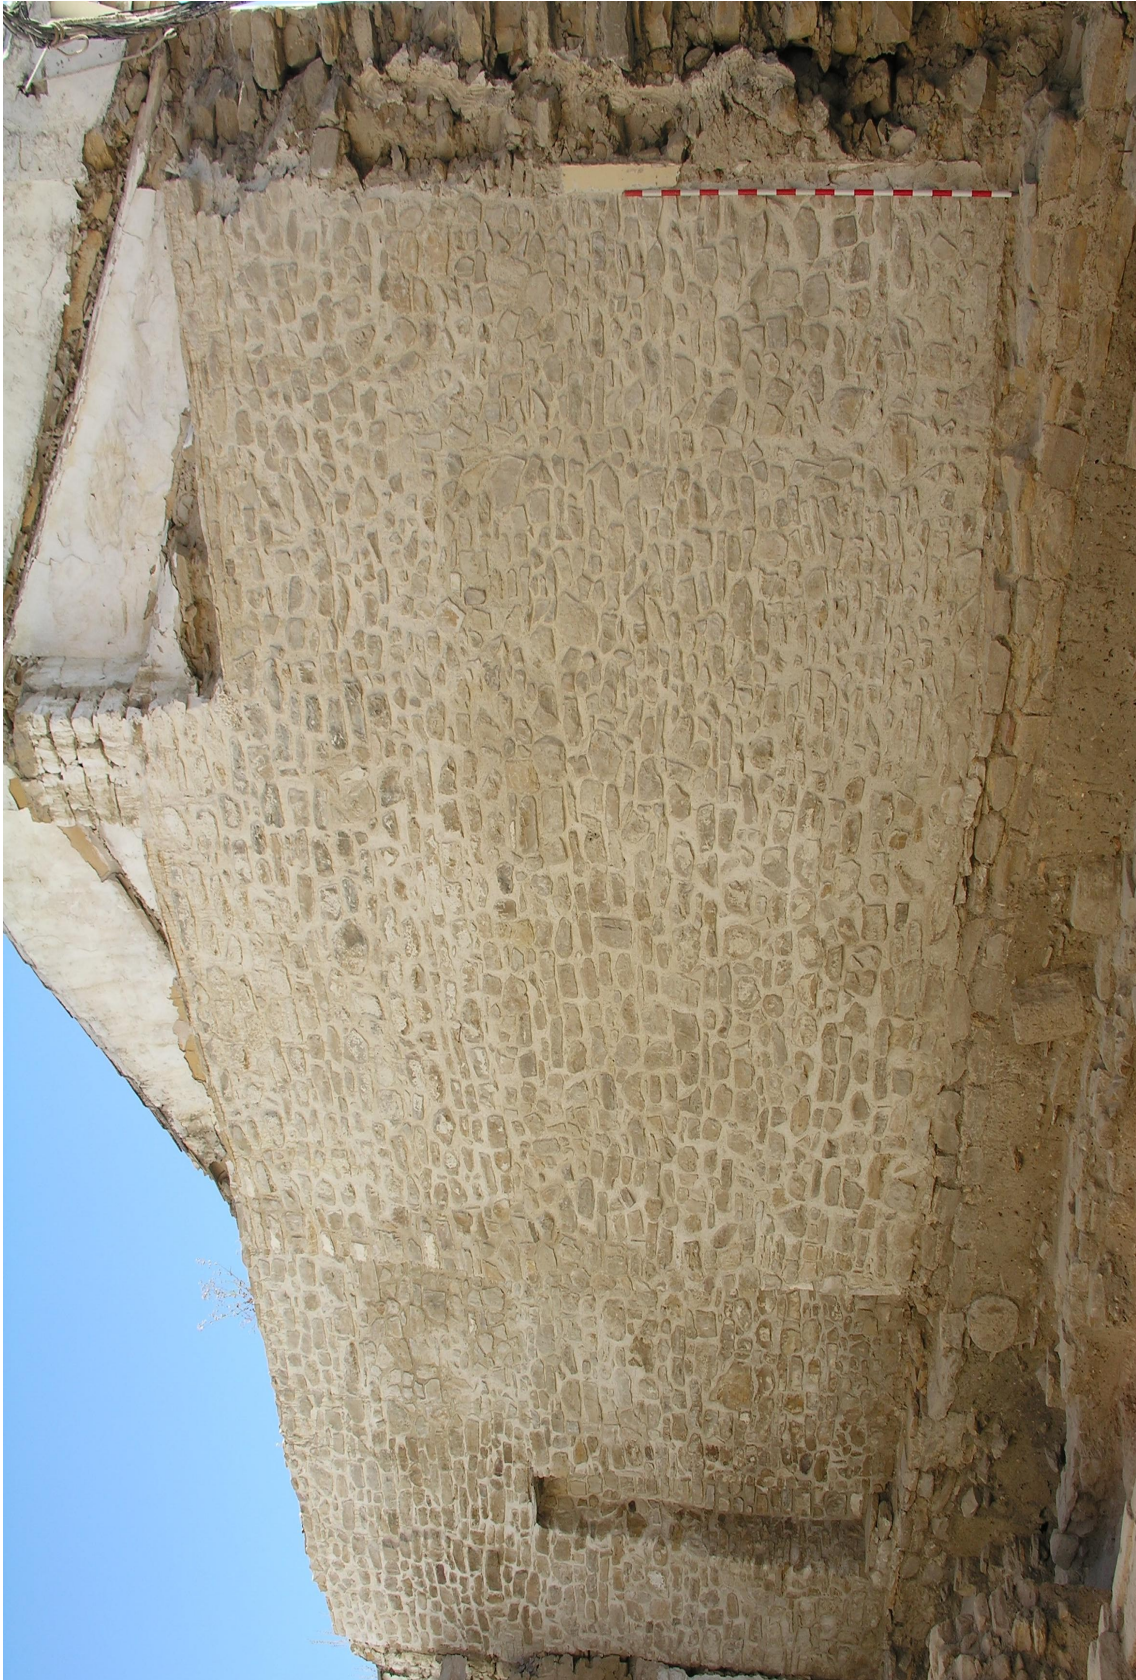
Fig. 2. Vista desde el NE del tramo de la Muralla de la Villa que discurre por el solar nº 15 de la calle Juan de Mata Dacosta tras la restauración de la misma.

El viernes 21 de mayo se dio por finalizado la restauración de la Muralla, una vez que se terminó de recuperar la pajareta de la cuadra, donde se optó por levantar un falso fondo de mampostería, tras comprobar como el alzado del fondo estaba también realizado con piedras pequeñas tomadas con yeso, lo que haría difícil su tratamiento, por lo visto en otras zonas ya tratadas de la Muralla.
