# **ANUARIO ARQUEOLÓGICO DE ANDALUCÍA**

## INTERVENCIÓN ARQUEOLÓGICA PREVENTIVA: CONTROL ARQUEOLÓGICO DE LOS MOVIMIENTOS DE TIERRA EN LA C/ DEL CARMEN Nº 23 DE BAEZA (JAÉN).

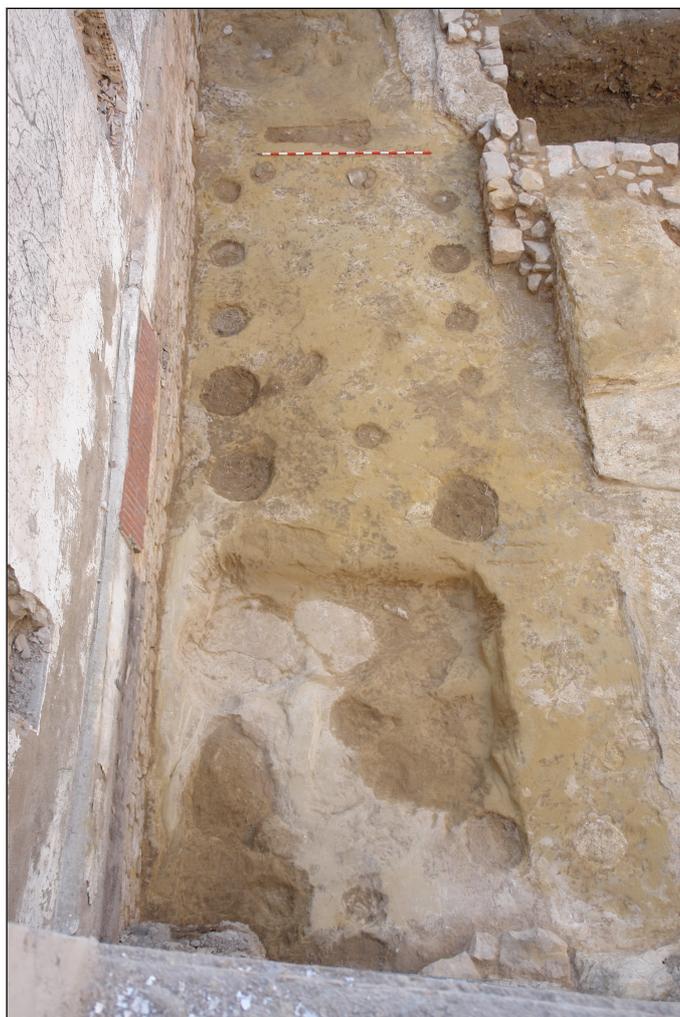
Lám., 1. Planta CE-1: cantina.

A la etapa moderna, siglos XVI-XVII, se adscribe una vivienda de la que se han documentado los restos de dos cantinas y de pavimentos empedrados. De la cantina denominada CE-1 se documentan un muro lateral (E-36) construido con mampostería bien trabajada y que forma la medianera con la vivienda adyacente, restos del muro paralelo (E-37) igualmente de mampostería trabada con argamasa de barro y gran cantidad de huellas de fondo de tinaja excavadas en el sustrato geológico de arenisca, que perfectamente aplanado serviría de piso de la estancia. La cantina es de planta rectangular y sus dimensiones documentadas son 3'50 m de ancho por 10'00 m de largo, ya que puede tener continuidad bajo la vivienda en pie. Las huellas de fondo de tinaja de planta circular están excavadas en la roca a martillo y puntero, del que

quedan las marcas y su finalidad era proporcionar firmeza a las tinajas-contenedores de vino y/o aceite. Con esta funcionalidad se identifican las Estructuras 21, 24, 25, 26, 27, 28, 29, 30, 31, 32, 33, 34, 35, 57, siendo las huellas E-22 y 23 posiblemente de las tinajas de menor tamaño denominadas recibidor, es decir, las que recibían el mosto desde el lagar para ser trasegado hacia las otras tinajas en el proceso de elaboración del vino.

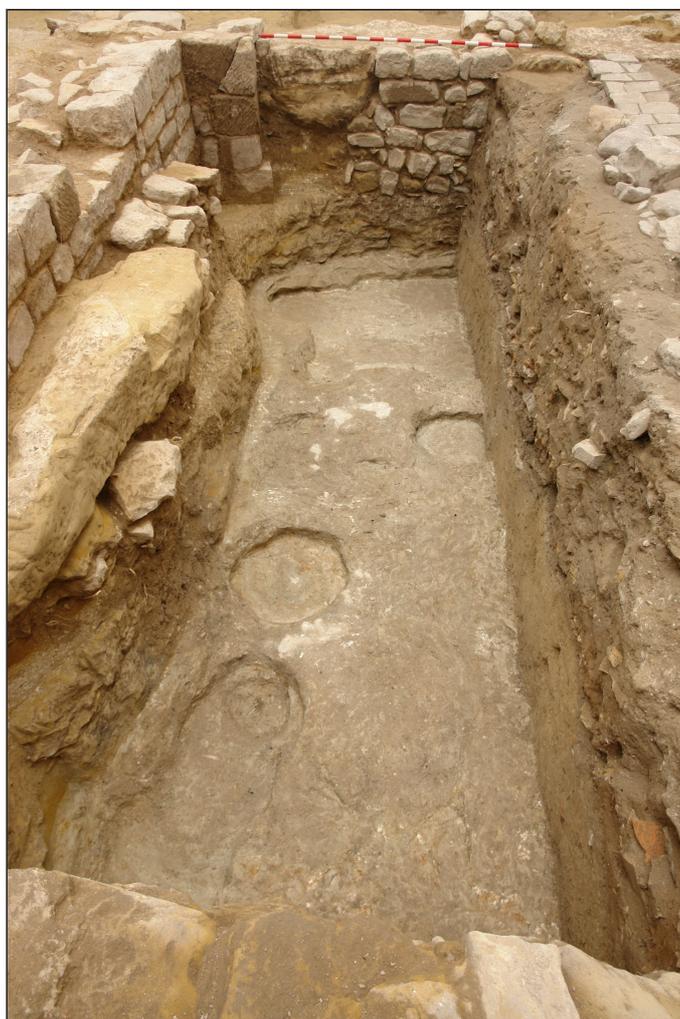
Lám., 2. Planta CE-2: cantina.

En cuanto a la cantina denominada CE-2 se encuentra excavada en el sustrato geológico, que consiste en un sistema tabular en el que se alternan capas de margas blandas con piedra arenisca de mayor consistencia. Una vez vaciado el espacio donde se sitúa la cantina, se revestían las paredes con muros de mampostería (Estructuras 37, 38, 39 y 40) sobre los que apoyar el sistema de cubierta, de los que no han quedado indicios en los dos casos que nos ocupan. La cantina es de planta rectangular y sus dimensiones documentadas son 3'50 m de ancho por 9'60 m de largo, ya que tiene continuidad bajo estancias de la vivienda actual. En esta cantina también se documentan huellas de fondo de tinaja (Estructuras 43 y 44) en el suelo de la misma y lo que podría ser un banco lateral, formado por un reborde del sustrato geológico de arenisca y el muro de mampostería E-42. Respecto a la lectura estratigráfica de la sección de este Complejo Estructural, destacar la existencia sobre el suelo de un paquete de tierra muy compacta que podría haberse utilizado para dar estabilidad a las tinajas, quedando éstas enterradas hasta media altura. Una vez que se amortiza la cantina se vierten escombros en los que abunda gran cantidad de material constructivo (tejas). Decir que el muro E-38 tiene continuidad bajo el pavimento de acceso al patio y futura entrada al aparcamiento, por lo que es muy posible que la cantina continuara hasta la fachada del edificio en la calle Travesía del Carmen.

Estas estructuras fueron amortizadas en el siglo XVII y de la excavación de los rellenos del CE-2 se ha recuperado un conjunto cerámico de época renacentista en el que destacan fragmentos cerámicos de platos de ala ancha vidriados en verde o azul, cuencos y cazuelas vidriados al interior generalmente en tonos marrones y verdosos oscuros.

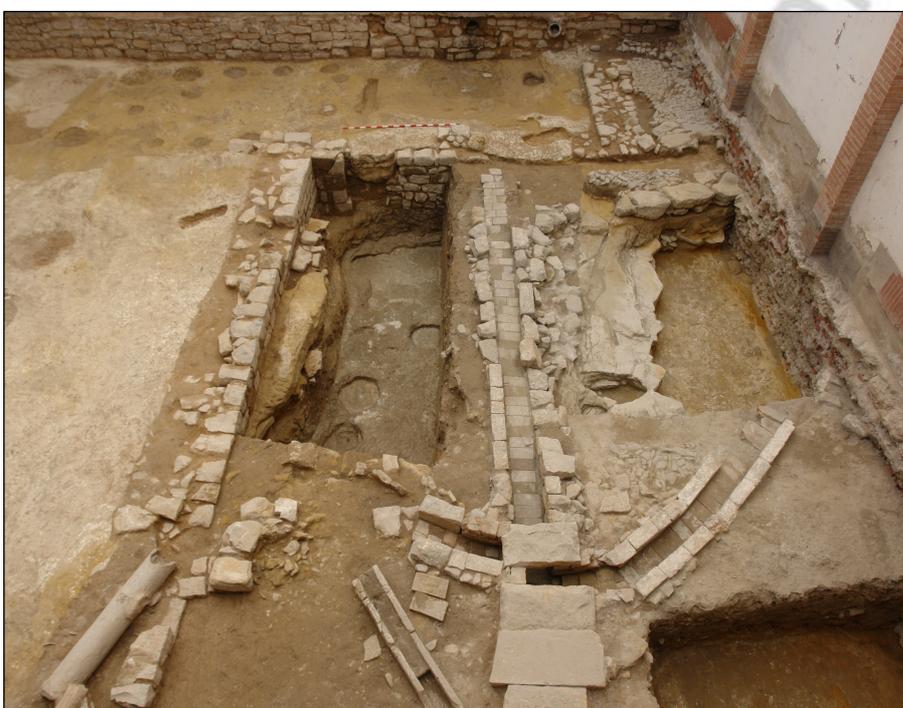
Lám., 3. Detalle planta canalizaciones.

Del siglo XVIII-XIX serían la atarjea E-12 construida con atadores cerámicos reforzados con piedras, la atarjea E-51 construida con piedras de pequeño tamaño y cubierta plana de losas y la conducción E-13 formada por piezas de piedra arenisca muy bien labradas. En esta fase situamos la sepultura E-17 excavada en las margas, de planta rectangular y pequeñas dimensiones. De la misma se han exhumado restos óseos humanos en posición secundaria, esto es, sólo se documentan fragmentos de huesos largos, parte del cráneo y algunas piezas dentales que derivan de la alteración de una tumba y su posterior traslado hacia ésta.

Otro grupo de estructuras serían las atarjeas del siglo XIX-1ª mitad del XX para evacuación de aguas residuales documentadas como E-14, 15 y 16. La atarjea E-14 está construida con una base de ladrillos de barro macizos sobre la que se apoyan dos laterales de piedras para formar la caja de la conducción y sobre éstas se dispone la cubierta plana de losas de piedra, en este caso reutilizadas de un pavimento y

conservada parcialmente. La E-15 tendría el mismo sistema constructivo y la E-16 está construida con base y laterales de ladrillos macizos, perdiéndose la totalidad de la cubierta en ambos casos. Este sistema de atarjeas rompe las conducciones anteriores E-12 y E-13. Sus rellenos contenían restos orgánicos (desechos de consumo formados por huesos y basura) y fragmentos de platos y tazas contemporáneas vidriados en blanco y con decoración en gris oscuro (cerámicas de Pickman-Cartuja).
