ANUARIO ARQUEOLÓGICO DE ANDALUCÍA

**ARTÍCULO PARA EL ANUARIO ARQUEOLÓGICO DE ANDALUCÍA
“ESTUDIO DE ESTRUCTURAS EMERGENTES Y CONTROL
ARQUEOLÓGICO DE MOVIMIENTO DE TIERRAS EN C/ EDUARDO
DOMÍNGUEZ ÁVILA 30-36, MÁLAGA 2011. “ Inés M^a Guerrero Palomo.**

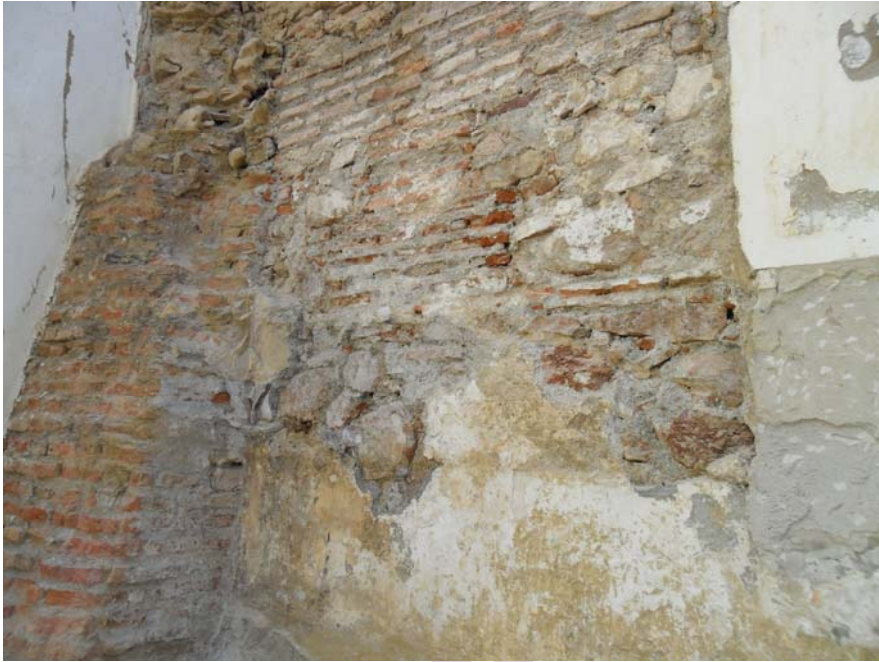
U.E.C. 10: Primer contrafuerte del trazado del acueducto de San Telmo que transcurre por el solar. Se encuentra al descubierto la fábrica original de ladrillo de barro cocido y argamasa compacta. (lám. 1).

lám.1. En la Z-I U.E.C. 10. Contrafuerte del Acueducto adosado en la medianera izquierda.

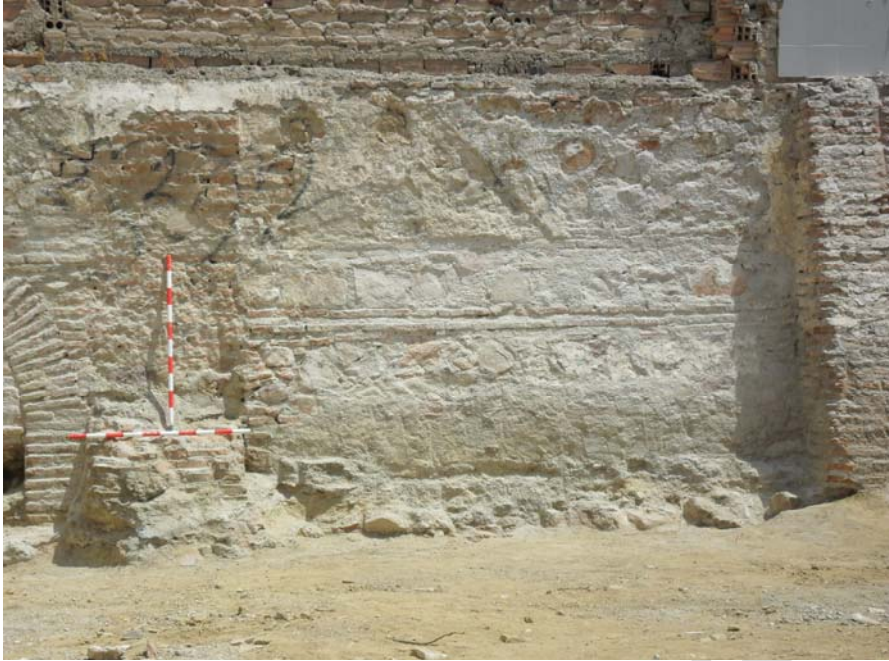
U.E.C. 11: Segundo contrafuerte del trazado del acueducto de San Telmo que transcurre por el solar. Aunque está totalmente arrasado casi en su totalidad, aún puede distinguirse su fábrica original de ladrillo de barro cocido y argamasa compacta. (lám.2)

lám.2 U.E.C. 11, arrasado pero visible en el perfil.

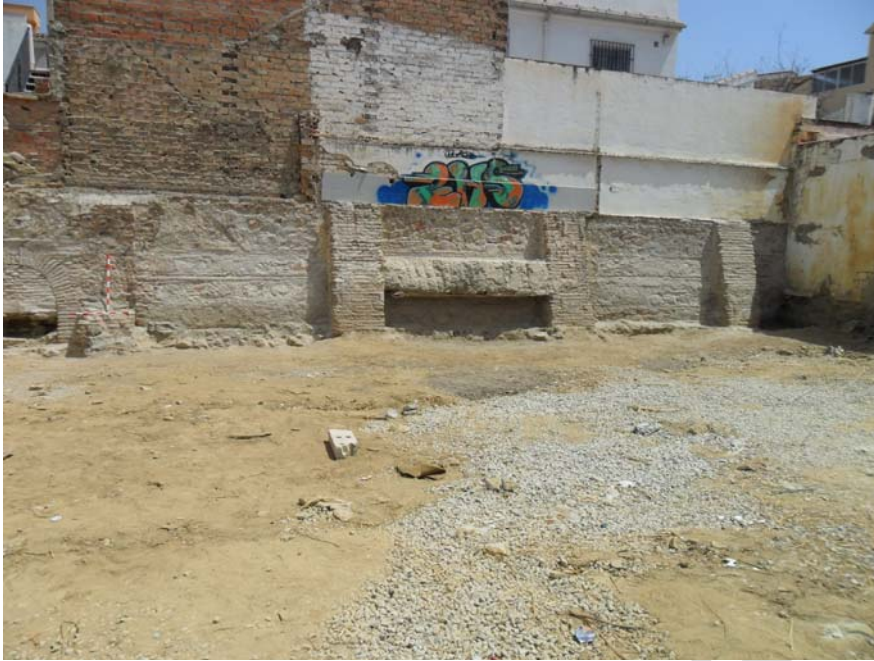
U.E.C. 13: Cuarto contrafuerte del trazado del acueducto de San Telmo que transcurre por el solar. Se encuentra al descubierto la fábrica original de ladrillo de barro cocido y argamasa compacta. (lám.3)

U.E.C. 14: Quinto contrafuerte del trazado del acueducto de San Telmo que transcurre por el solar. Se encuentra al descubierto la fábrica original de ladrillo de barro cocido y argamasa compacta. (lám.3)

Fig.3. Se observan las U.U.E.E.C.C.11, 12, 13 y 14.

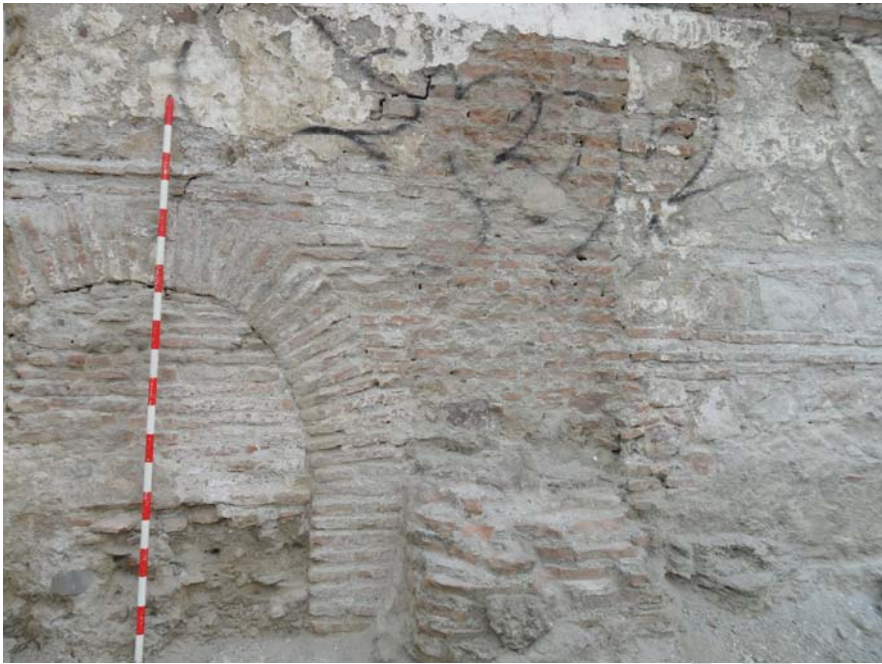
U.E. 15: Estrato que se encuentra en la Z-I, en el interior del arco U.E. 18, y junto al contrafuerte U.E.C.11, y en toda la Z-III, entre los contrafuertes U.E.C. 12 y U.E.C.13. Se trata de unas tierras de granulometría media, con la oscuridad del terreno en contacto con agua, por lo que suponemos que pertenece al abandono del acueducto, cuya cota (0.60 sobre el suelo del solar), es la misma en las dos Zonas de estudio que aparece. Tiene aportaciones cerámicas contemporáneas (formas cerradas de mesa: fragmentos de jarras y platos de porcelana blanca). (lám. 4, 5 y 6)

lám.4. U.E.15

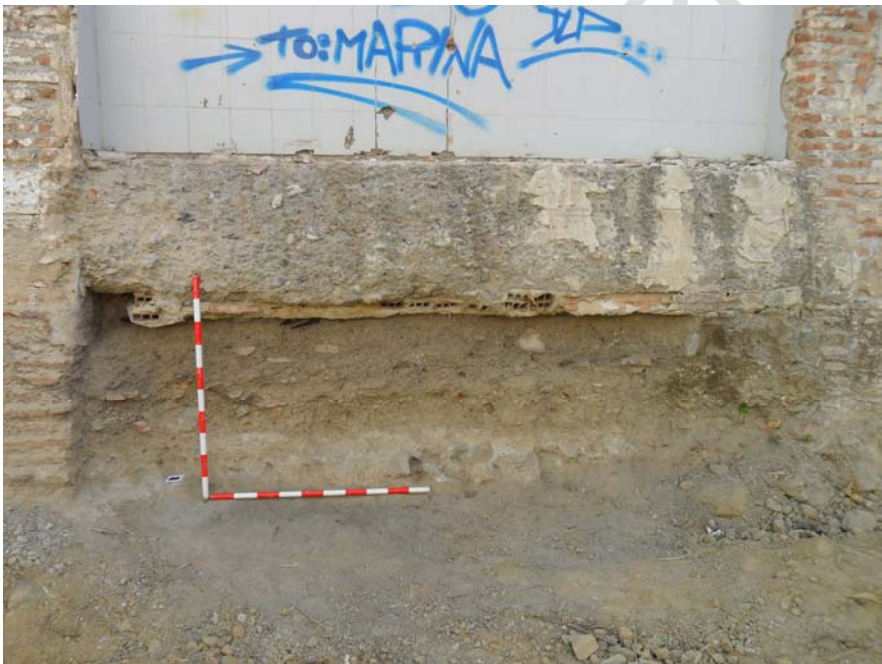
lám.5. En la Z-III, estrato de tierra U.E. 15.

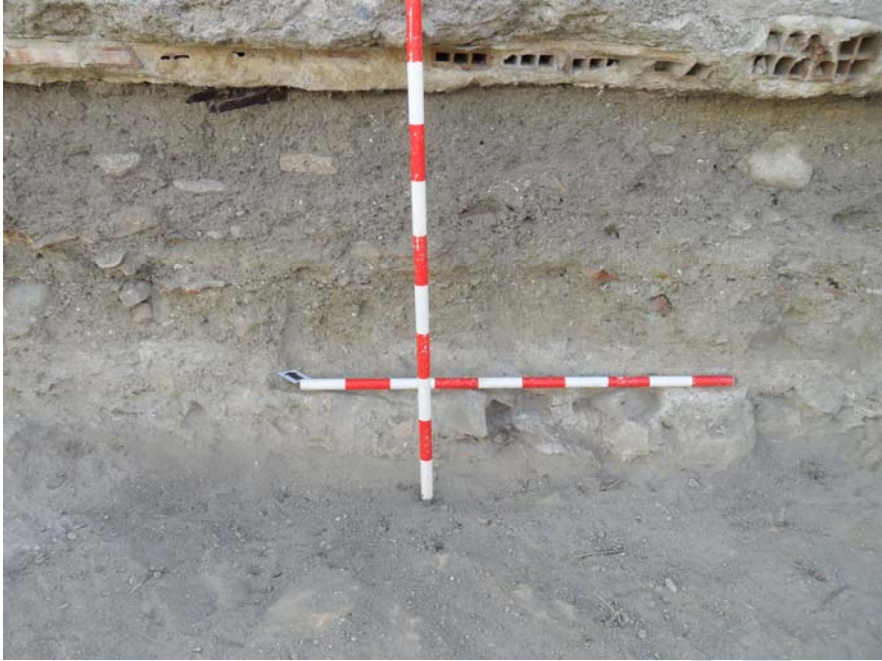
lám.6. Detalle U.E. 15 sobre la U.E.20

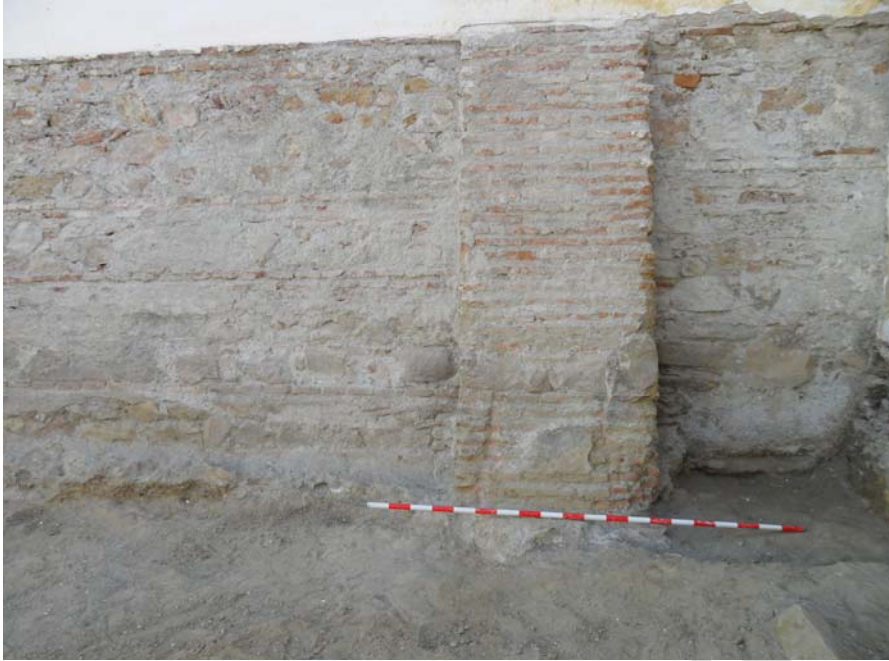
lám.7. U.E. 16 en las

U.E. 16: En todas las zonas de estudio, fábrica original del acueducto, realizada en cantos, hileras de ladrillos y mortero. Se encontraba oculta por modificaciones posteriores, tras su abandono, y posterior uso para adosar viviendas contemporáneas. (lám.7)

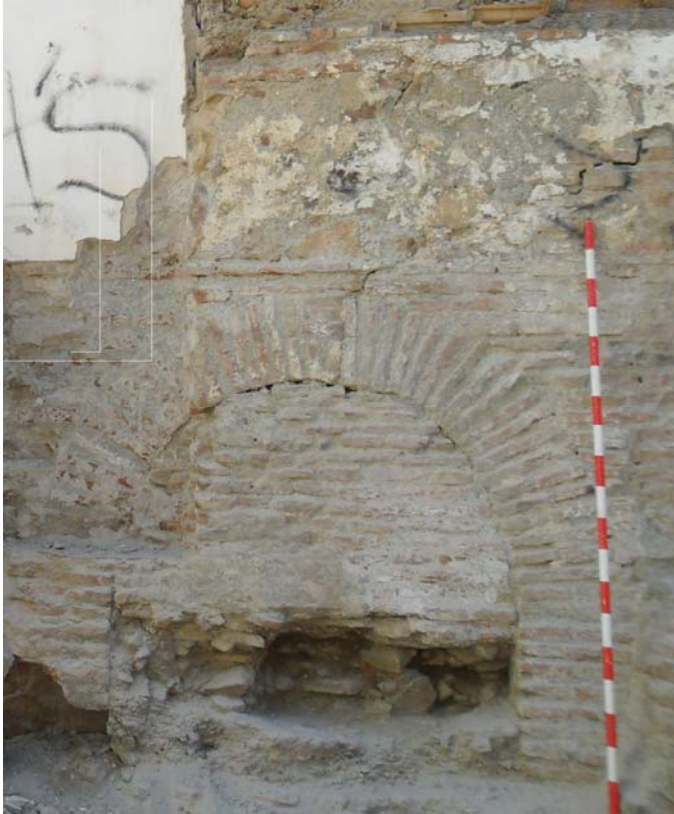
U.E. 18: En la Z-I, Arco visible en el perfil del acueducto, perteneciente a una bóveda de cañón que se prolonga en la sección, hacia el interior, al menos 0.70m, como hemos podido comprobar una vez eliminada parte de la U.E. 17. Ésta bóveda, pertenecería a un ramal secundario, con orientación E-W, perpendicular al trazado conservado en el solar. (lám.8)

lám.8. Arco U.E. 18

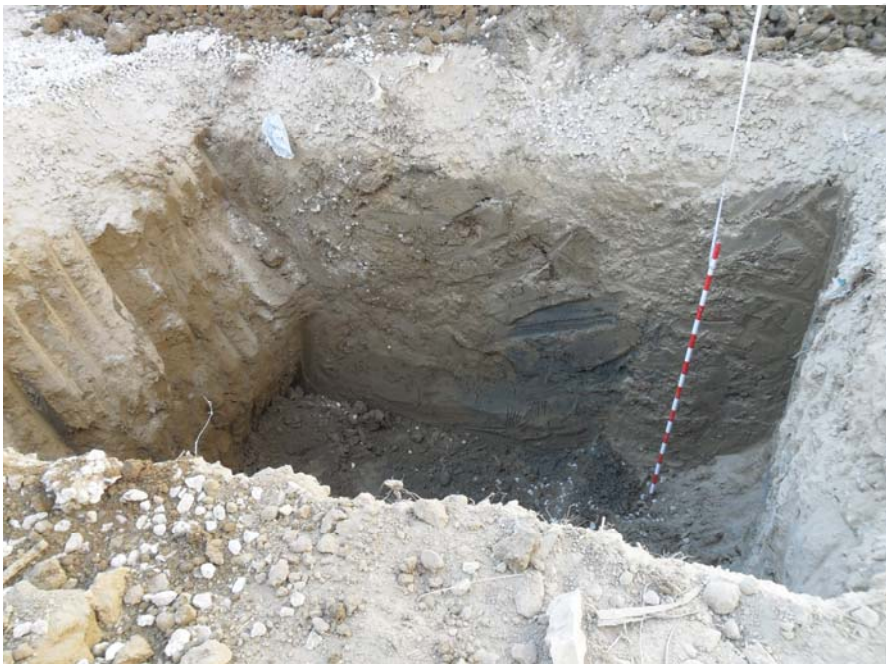
En el centro del solar, planteamos la Zanja 1, donde hallamos la U.E.O, estrato suelto que contiene grava de anteriores movimientos del terreno, relleno para nivelar el solar, (con una potencia de 0.80m.), y bajo éste, la U.E.1, tierra limosa amarillenta que

presenta ausencia de material arqueológico hasta los 3 metros de profundidad respecto del suelo del solar a los que hemos llegado. (Perfil dibujado en el plano 4).

Fig.9. Excavación de la Zanja 1.

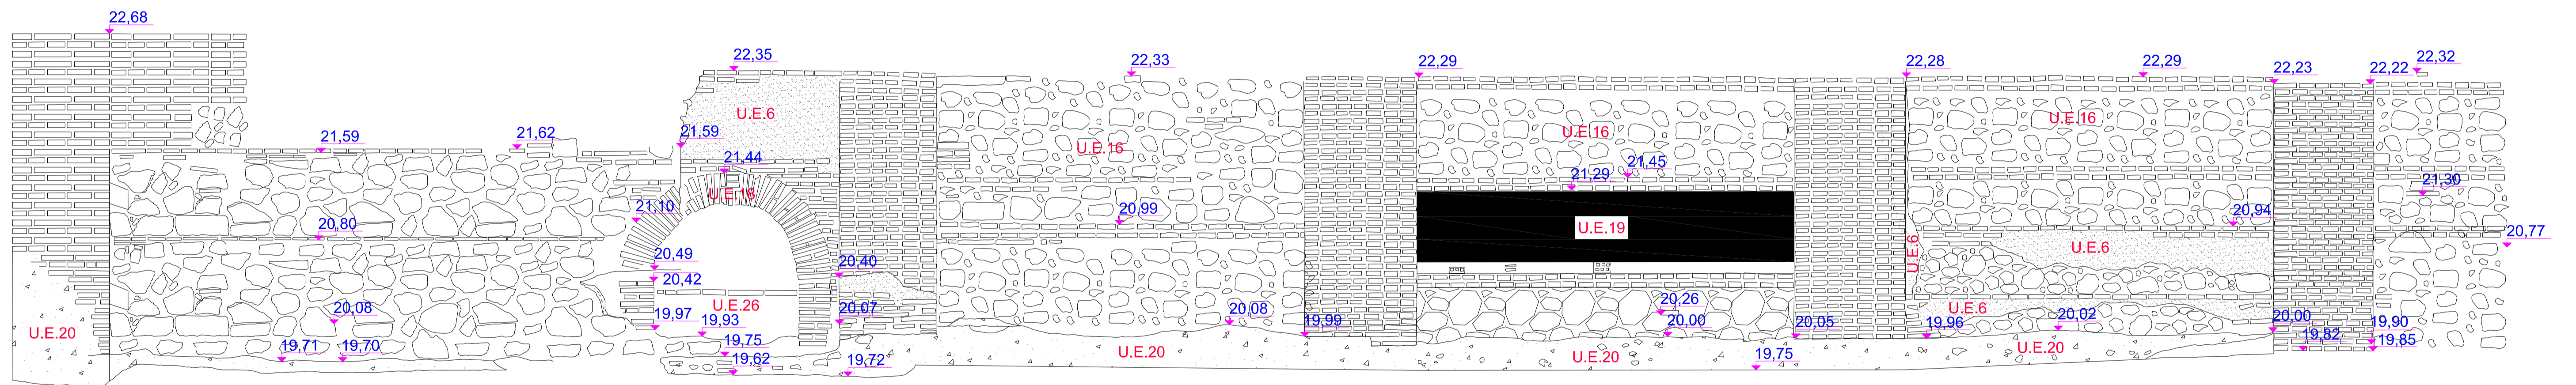
PERFIL ESTE DEL ACUEDUCTO

No obstante, no hemos podido documentar la sección del Acueducto dadas las características de las estructuras conservadas, pues, se encuentran en las medianerías de las viviendas colindantes, y por tanto, sólo hemos podido documentar el alzado.(fig.2).

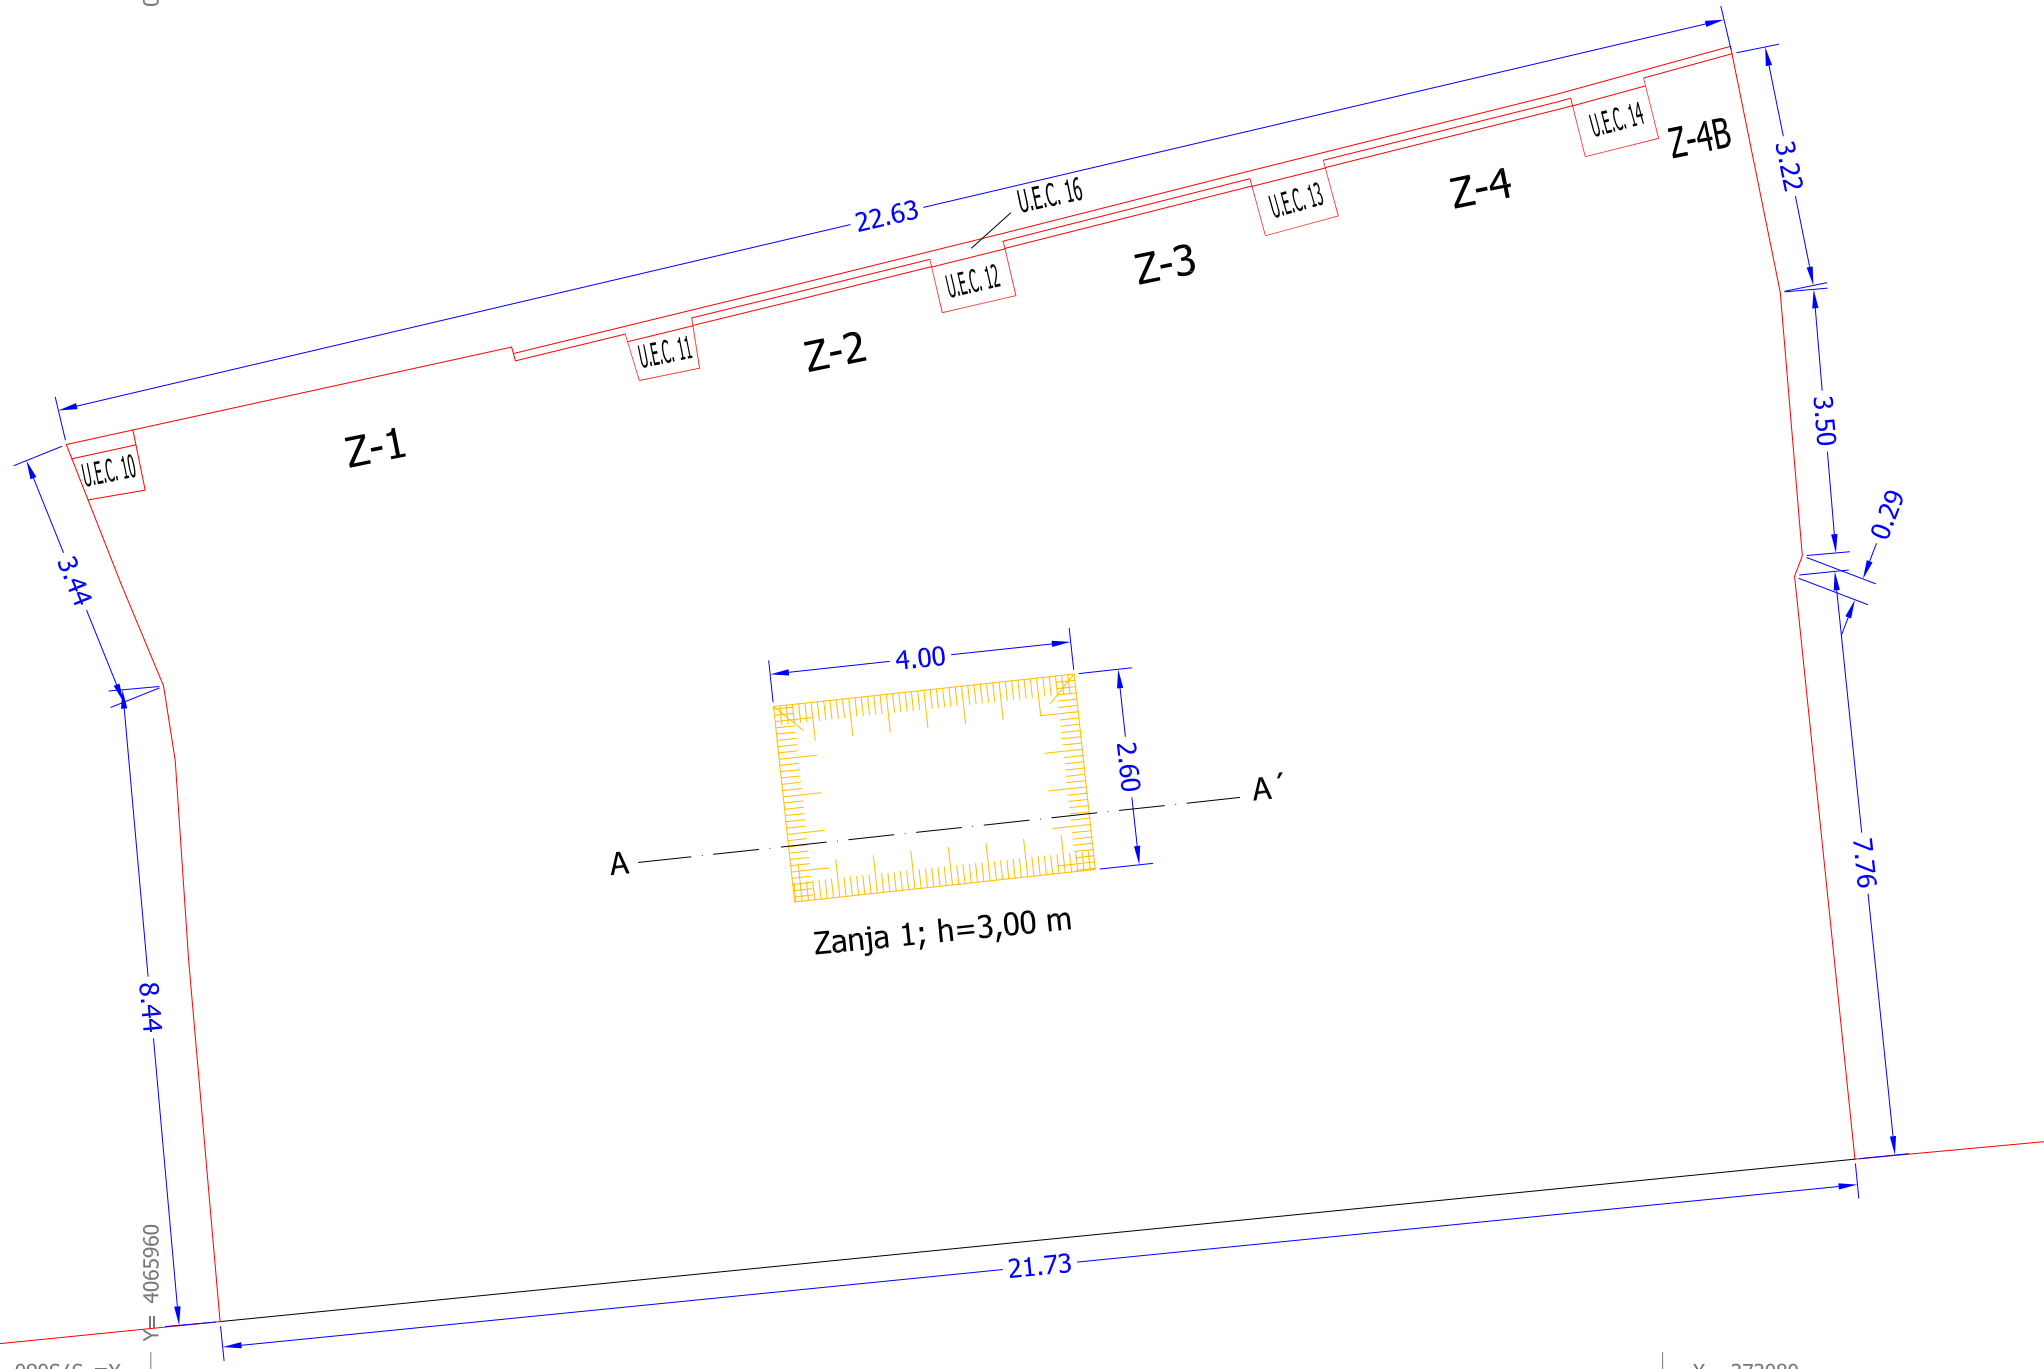
No obstante, la obtención de datos se ha llevado a cabo según el Método Harris. El informe se acompaña de fichas individualizadas de cada estrato. De igual modo, se ha elaborado una topografía a escala 1/100 localizando la Zanja realizada en el centro del solar. (Plano 1)
