# **ANUARIO ARQUEOLÓGICO DE ANDALUCÍA**

# **ANÁLISIS ARQUEOLÓGICO DE ESTRUCTURA EMERGENTE Y EXCAVACIÓN ARQUEOLÓGICA EN CALLE MARIANA DE PINEDA Nº 14. SECTOR 6. “REALES ALCÁZARES DE SEVILLA”. SEVILLA**

## **Resumen**

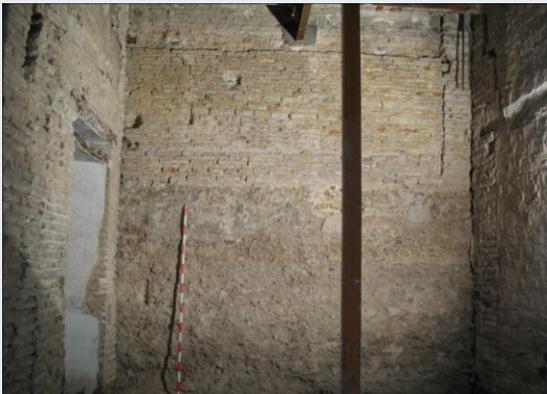
Estancia 2. Frente Norte de la muralla con recrecido de ladrillos sobre el paseo de ronda para la construcción de la cámara bajomedieval.

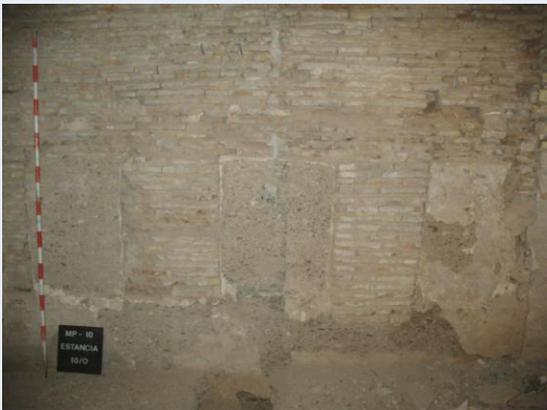
Estancia 10. Almenado original de la torre

quedaban protegidas con almenado sobre parapeto del que solo conservamos el occidental y meridional. Las almenas de la torre alcanzan los 2 m. de altura sobre un parapeto de 1.05 m. Ambos elementos construidos en tapial simple se encuentran cubiertos por un enlucido de cal de 0.01/0.02 m. de espesor. Es el mismo enlucido que aparece cubriendo toda la superficie de la torre revistiendo de manera continua almenas, parapeto, pavimento, frente Norte y escaleras. El único alzado que conserva las almenas es el oriental con un total de 4 almenas de planta rectangular con un tamaño medio de 0.60 m. de ancho por 0.90 de altura. El mismo formato tendría el frente occidental y meridional. Sobre estas almenas y el parapeto se levantaría en el periodo siguiente la cámara de ladrillos bajomedieval. Cada almena descansa sobre una hilada de ladrillos que nivela la zona de asiento entre almena y parapeto.

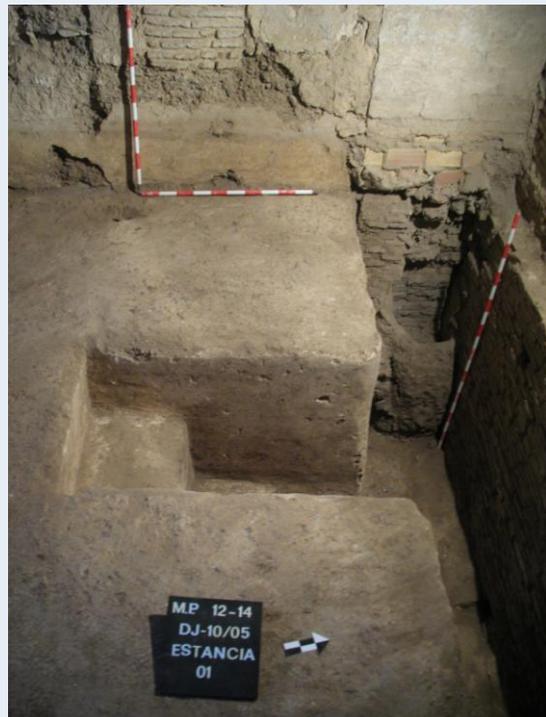
Estancia 10. Escalera de acceso a la torre desde el adarve.

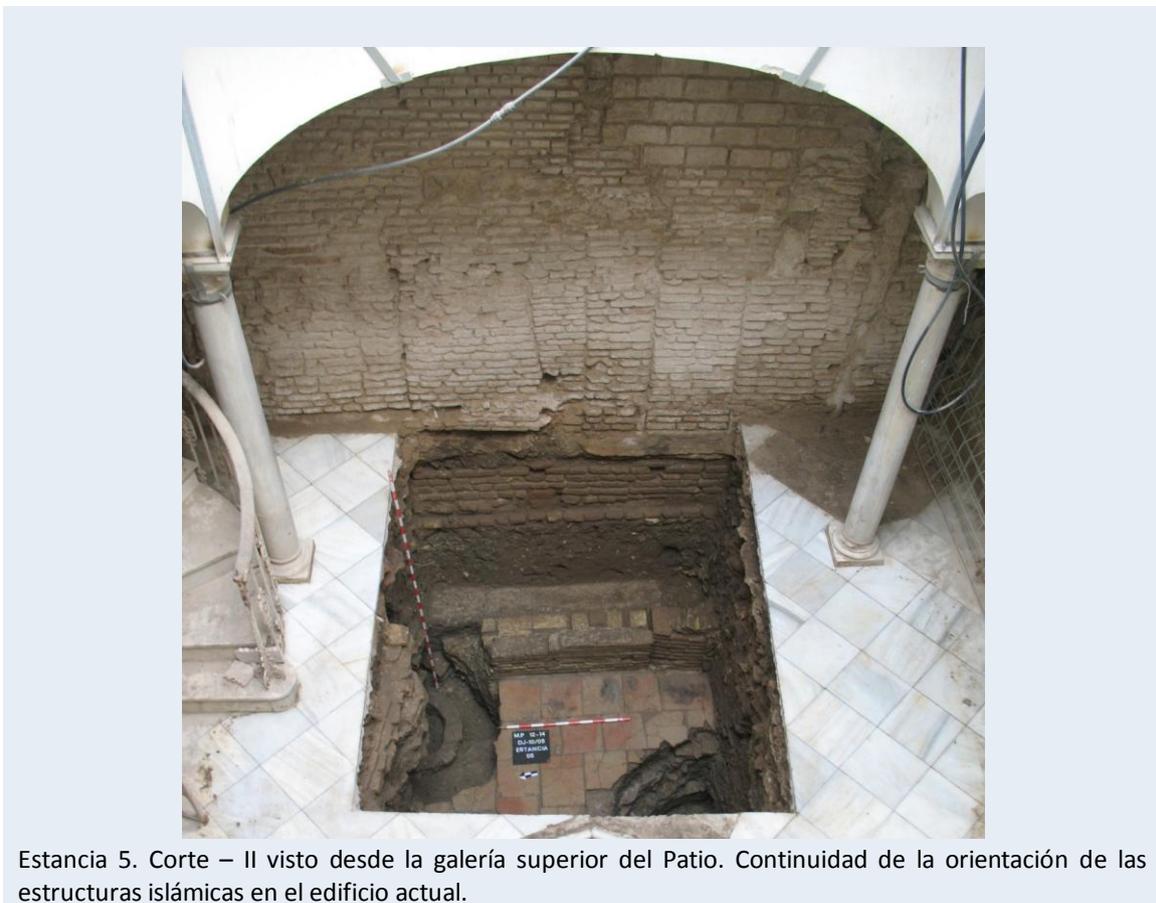
Estancia 5. Corte – II visto desde la galería superior del Patio. Continuidad de la orientación de las estructuras islámicas en el edificio actual.

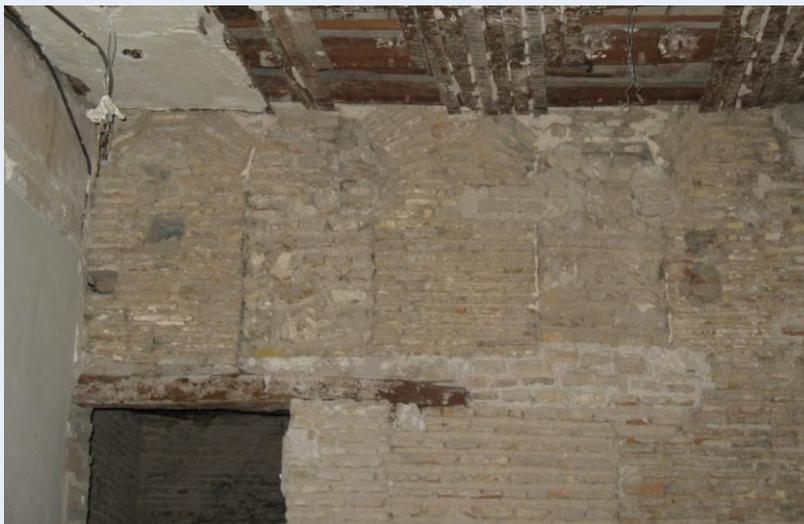
Estancia 12. Vanos en el frente Norte de la cámara.

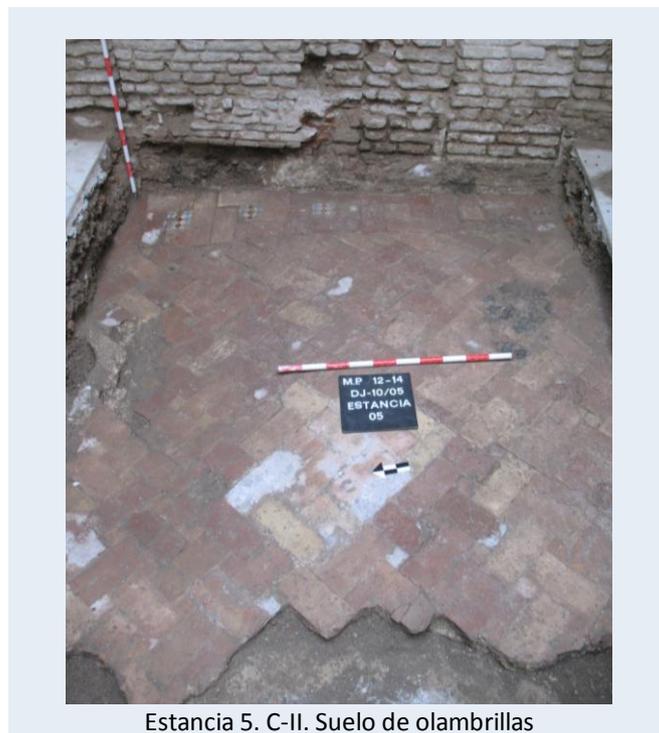
Estancia 5. C-II. Suelo de olambrillas

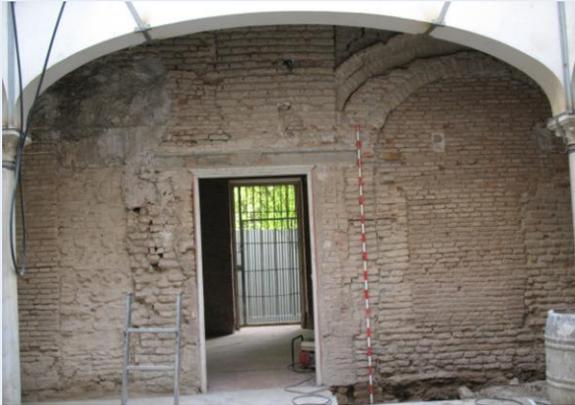
Estancia 5. Arco de moldura ue 131.

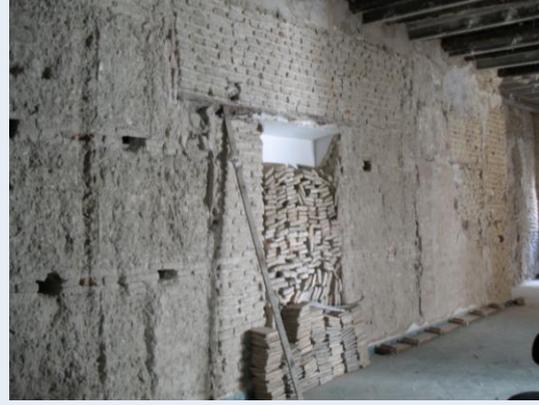
Estancia 12. Medianera occidental de tapial mixto con apertura de vanos posteriores (s. XVII-XVIII) cuando se agrega la parcela vecina.

Es en estos momentos cuando queda fijado el catastro actual de la propiedad. Se respeta la medianera Este y se construye la Oeste desde nivel de cimentación. En ninguno de los muros se han localizado accesos coetáneos a esta reforma. El muro Oeste levantado de nueva planta es de tapial mixto con cadenas de ladrillos, su superficie continuada descarta la posibilidad de tránsitos hacia la casa vecina. Es precisamente la construcción de esta medianera y la incorporación de la planta alta lo que anula los vanos de la cámara de la torre bajomedial. El extremo Norte del muro presenta un quiebro difícil de interpretar y con poca lógica constructiva, tal vez sea este el límite de la anterior vivienda ampliado en estos momentos con el avance de la fachada sobre la calle Mariana de Pineda. Por otra parte la diferencia de fábricas y la solución empleada responden más a un cambio de proyecto de obras con una paralización con su continuación prevista, de ahí la incorporación de una cadena en sólido capaz para posteriormente añadirle los tapias y terminar el muro con la mayor firmeza posible.

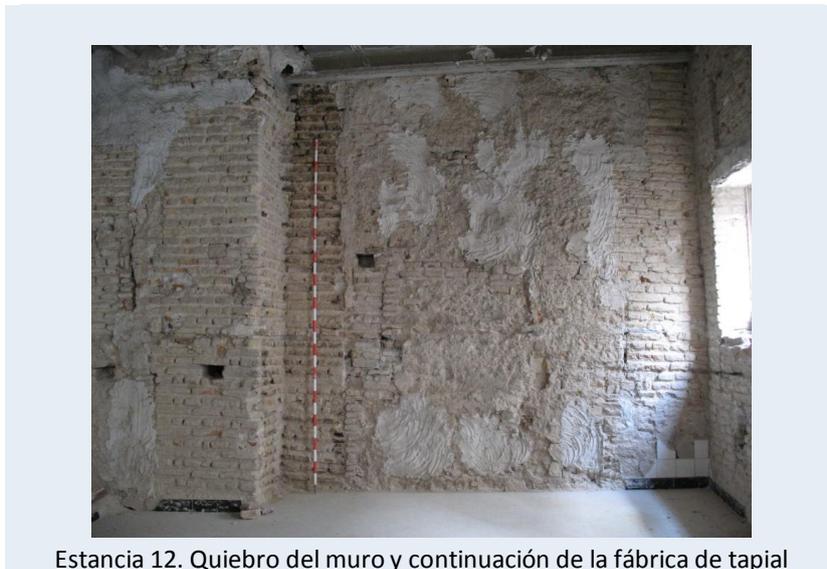
Estancia 12. Quiebro del muro y continuación de la fábrica de tapial

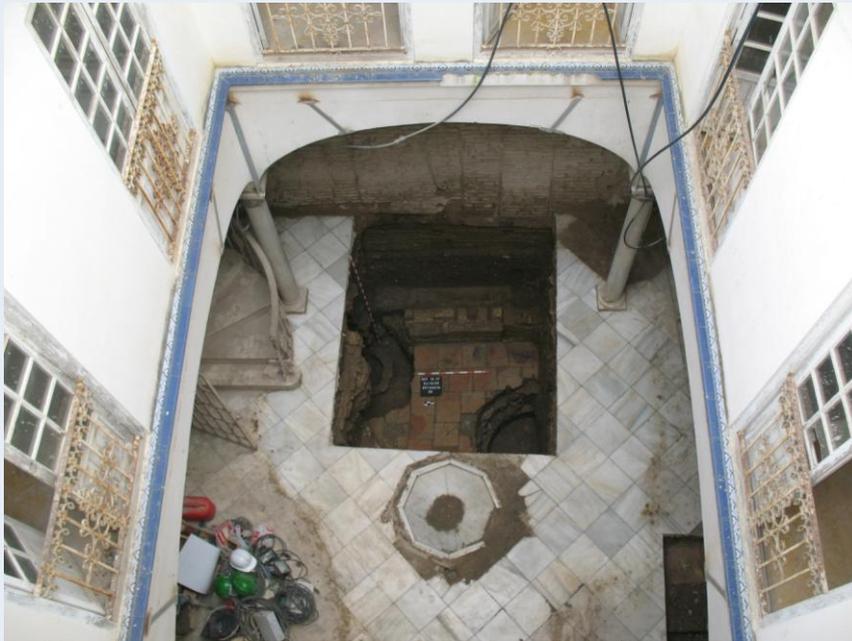
Estancia 5. Vista del patio actual desde la azotea con los restos del edificio islámico localizado en el C-II.

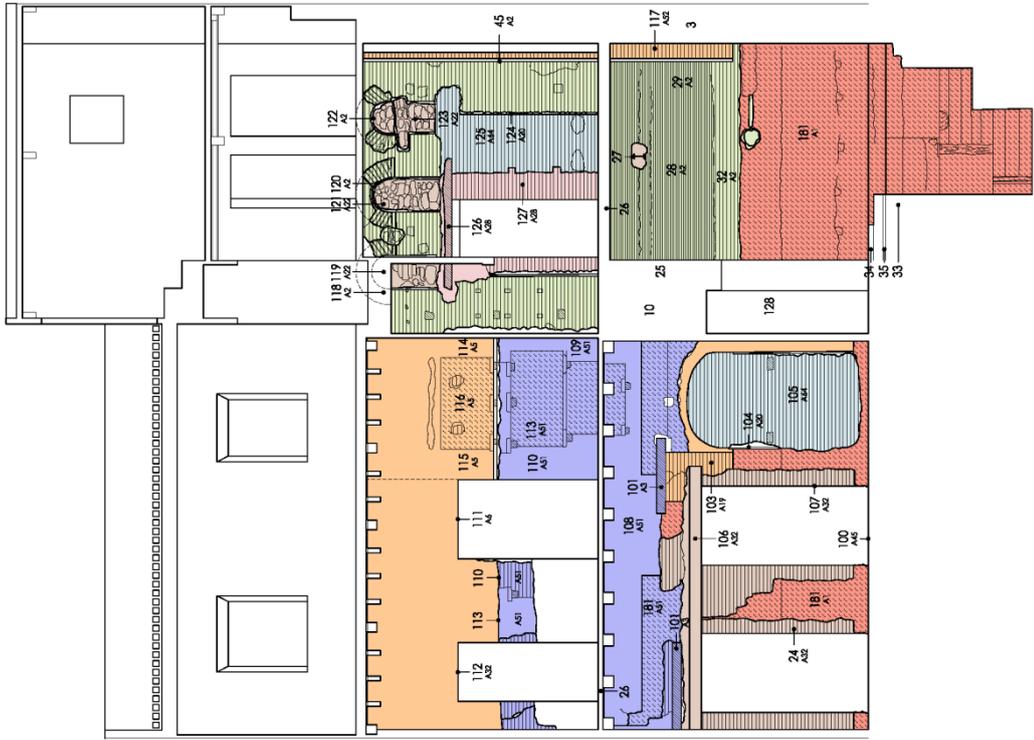
- 1. MEDIADOS S.XII
- 3. S.XIII – XIV
- 4. INICIOS S.XVI a
- 5. INICIOS S.XVI c
- 6. FIN S.XVI – 1ª S.XVII d
- 7. S.XVII – XVIII
- 8. S.XIX – XX a
- 9. S.XIX – XX b

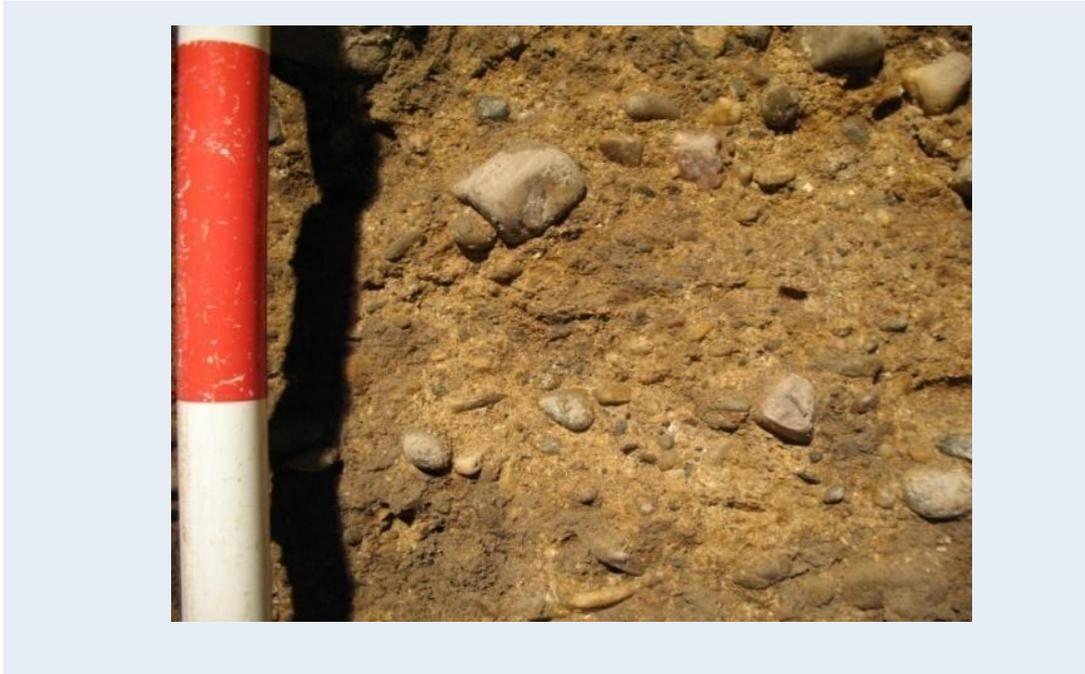
posición del tapial 1.1. Se observa la ausencia total de machaqueo y la selección de la grava

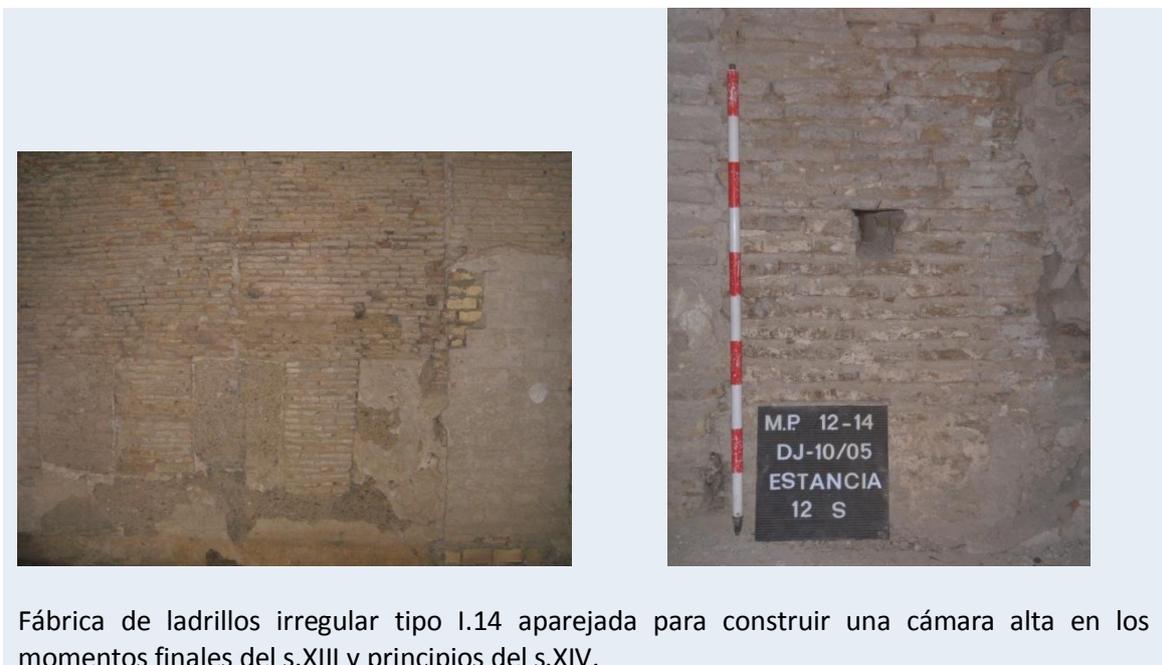
Fábrica de ladrillos irregular tipo I.14 aparejada para construir una cámara alta en los momentos finales del s.XIII y principios del s.XIV.

-Ladrillo irregular I.14 (ficha 2): ladrillo bien aparejado de 0,265/0,27x0,125x0,03 mts, tomado con mortero de tierra enriquecida con cal de llaga media-fina. Se documenta un único mechinal (estancia 12, alzado A- A') de tendencia cuadrangular.

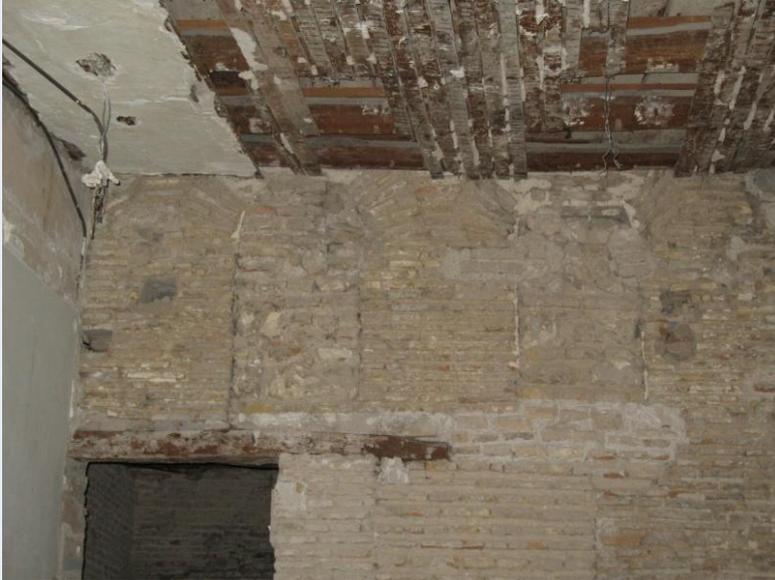
Ventanucos de medio punto rebajados abiertos durante el proceso de ampliación de la torre islámica.

**Tipos de vanos:** la torre, en su segunda fase de ampliación, albergará dos ventanucos latericios de medio punto cuya tipología se corresponde al modelo 11b de Tabales (ficha 3). Son arcos de medio punto rebajado con rosca de ladrillos de medio pie dispuestos radialmente y tomados con mortero rico en cal de llaga ancha<sup>17</sup>.

<sup>17</sup> Ambos presentan una luz de 0,55 mts y una flecha de 0,65 mts. Los ladrillos están tomados con mortero rico en cal de llaga amplia.

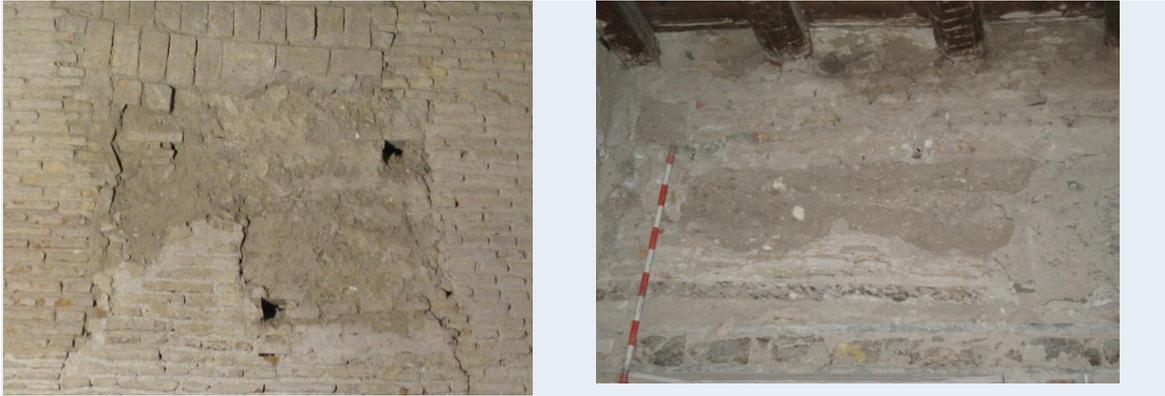
Tapial tipo 3.2 documentado en la estancia 1. Se observa el desgaste al que han sido sometidos sus muros tras la pérdida de calicastrado así como las rupturas para la inserción de vanos

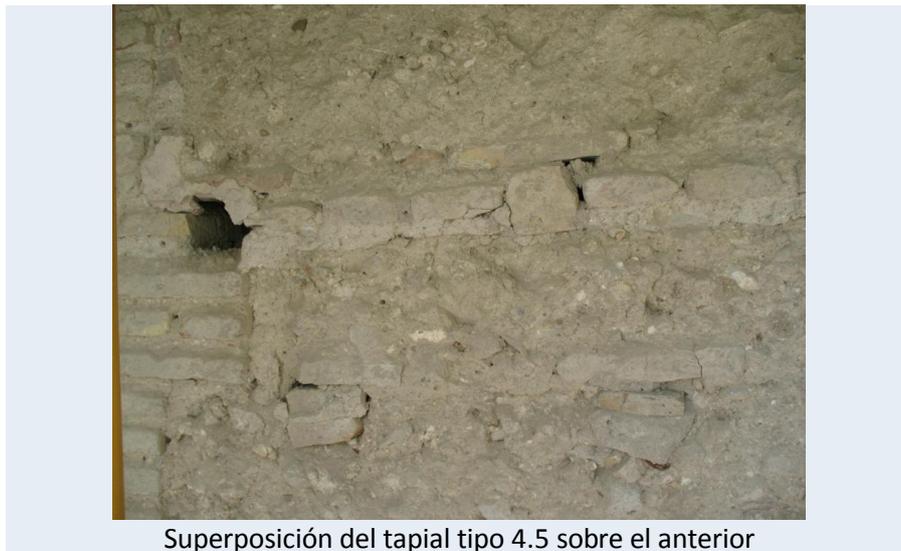
Superposición del tapial tipo 4.5 sobre el anterior

-Tapial 4.5 (ficha 8): presenta una cronología inmediatamente posterior a la del tapial anteriormente descrito, fruto de las remodelaciones que tuvieron lugar después de un periodo de abandono en el que se hace necesario proceder a una nivelación de la antigua fábrica, desmontándola, para de esta manera acometer la nueva obra. El resultado es una superposición de dos tipos de tapia, claramente observables debido a la presencia de una verdugada de ladrillos con mechinales rematados por una pieza latericia que es de la que se sirven, a modo de pie de aguja, para superponer la nueva fábrica.

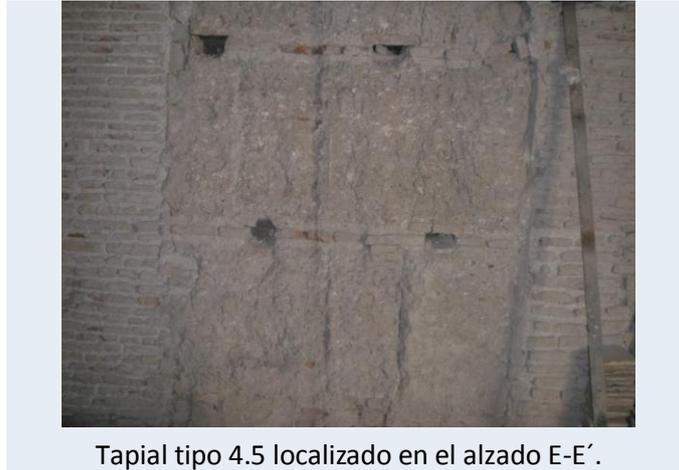
Tapial tipo 4.5 localizado en el alzado E-E´.

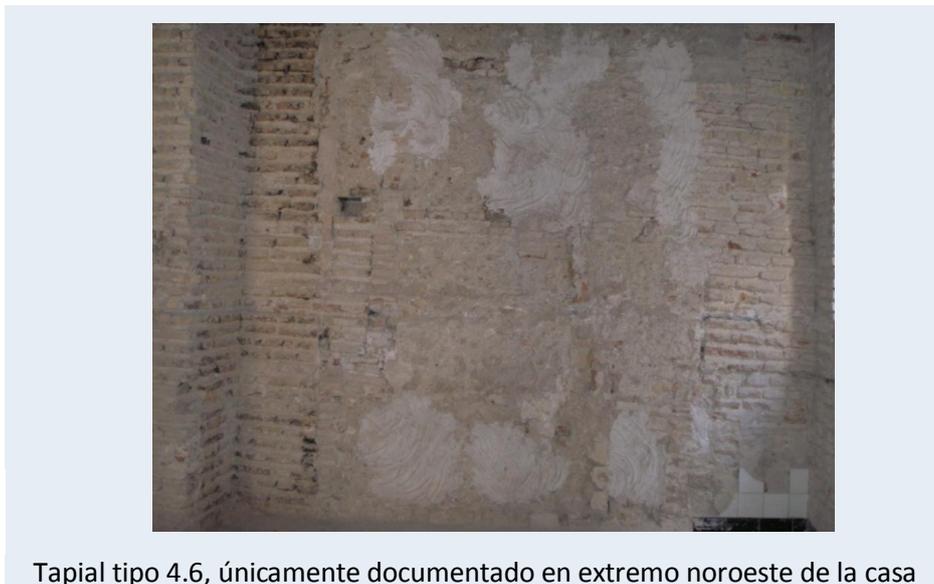
Tapial tipo 4.6, únicamente documentado en extremo noroeste de la casa

-Tapial 4.6 (ficha 9): este tipo de tapial se documenta únicamente en el sector noroeste de la casa (alzado E-E´). Está compuesto de abundante cal, tanto en grano como en nódulos, gravilla, grava, carbón, ripios y astillas de madera, de 0,90 mts de altura y una longitud que alcanza 1,90 mts, con un encadenado de 13 verdugadas de ladrillo dispuestos a tizón irregular de  $0,145/0,15 \times 0,05$  mts tomados con mortero de cal de llaga amplia. Los mechinales tienen una tendencia cuadrada, con una separación de 1,73 mts y un remate latericio de  $0,145 \times 0,05$  mts. Presenta doble verdugada de ladrillo dispuestos a tizón, de  $0,145/0,15 \times 0,05$  mts, de llaga media tomados con el mortero descrito. El entrante del cajón de tapial es de 0,33 mts. En este caso se observan las huellas del calicastro.

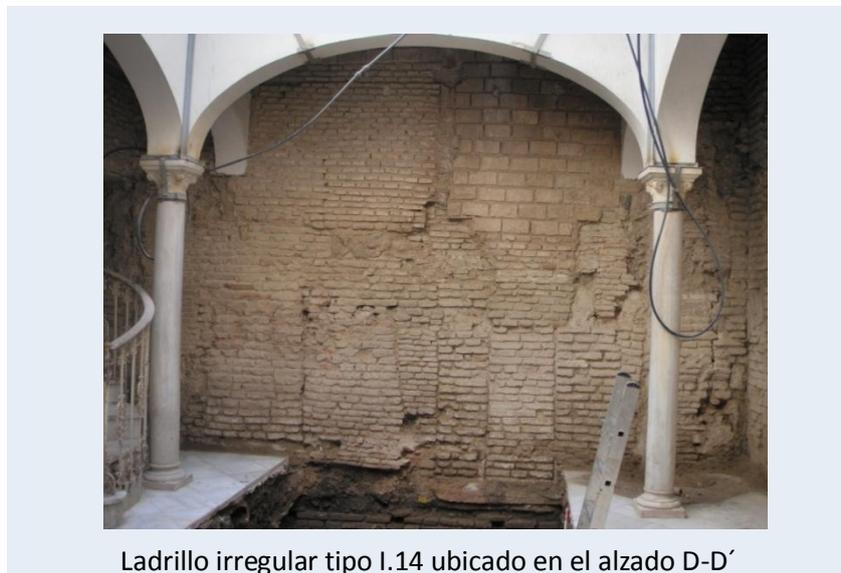
Ladrillo irregular tipo I.14 ubicado en el alzado D-D'

-Ladrillo irregular I.14 (ficha 10): aparejo cuya ubicación se concentra en la mayor parte del alzado D-D'. La fábrica presenta una gran cantidad de ladrillos fragmentados, no obstante, se pudieron tomar medidas a los ladrillos que se hallaron completos, con un formato de 0,29x0,30x0,14x0,05 mts tomados con mortero de cal de llaga media-baja. Esta tipología de ladrillos sin trazado preconcebido data concretamente de inicios del s.XVI, momento en el que la casa sufrirá nivelaciones en sus muros originales.

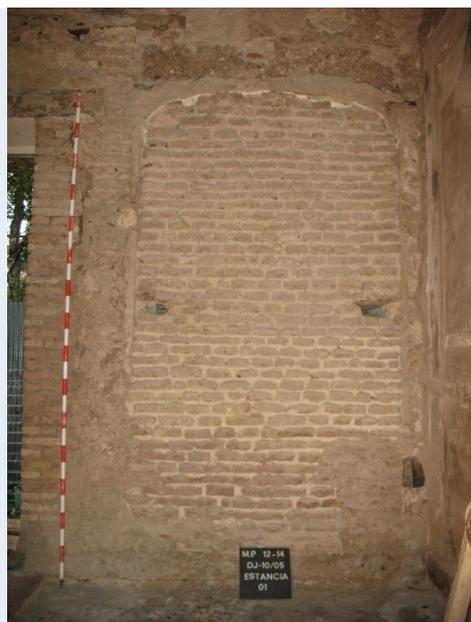
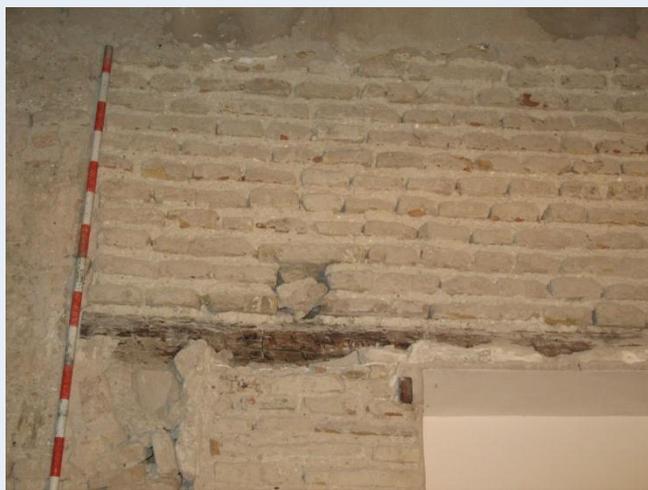
Ladrillo a tizón tipo I.2 aparejado para cegar el arco escarzano y refectar los tapiales

-Ladrillo a tizón I.2 (ficha 11): este tipo de aparejo lo encontramos en diferentes puntos de la casa, (alzados E-E', A-A', J-J', I-I'). Se trata de ladrillos de 0,28x0,14x0,05 mts tomados con mortero rico en cal de llaga media, utilizados en los momentos finales del s.XVI y comienzos del XVII fundamentalmente para taponar antiguos accesos y reparar la pérdida del calicastro de los tapiales.

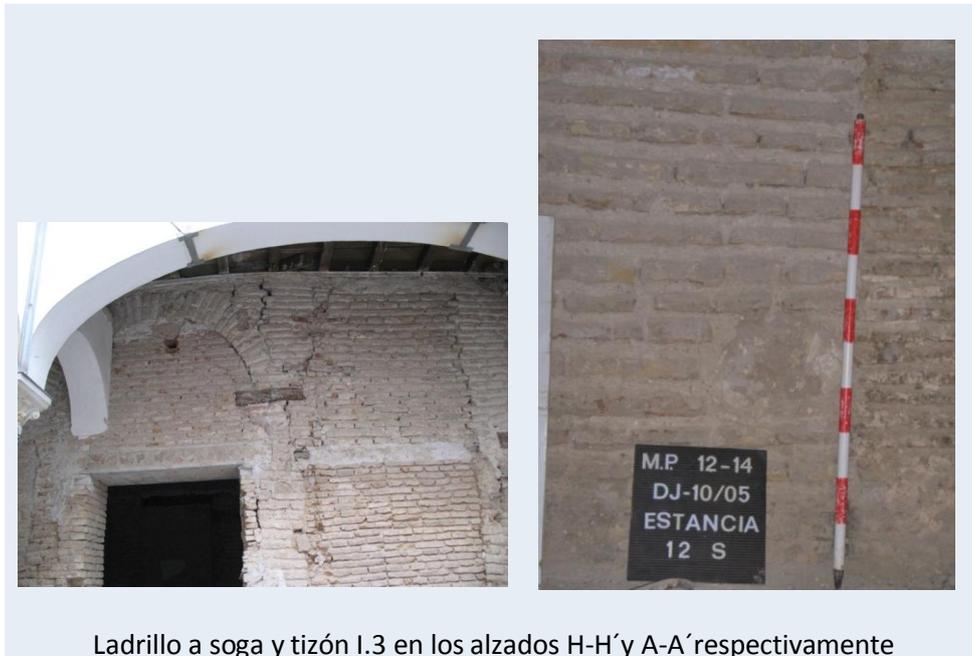
Ladrillo a soga y tizón I.3 en los alzados H-H' y A-A' respectivamente

-Ladrillo a soga y tizón I.3 (fichas 12 y 13): aparejo presente en los alzados I-I', J-J', H-H', A-A', en dos etapas cronológicas diferentes (inicios del siglo XVI y finales del siglo XVI-inicios del s.XVII respectivamente). La fábrica aparejada en los momentos iniciales del siglo XVI recurre a un tipo de ladrillo de formato 0,295/0,30x0,145/0,15x0,05 mts con mortero rico en cal de llaga media. Fue utilizada para taponar los arcos previos y refactar determinados puntos de la casa susceptibles de ser reparados después del abandono al que sus muros fueron sometidos. Asimismo, la fábrica que data de finales del s.XVI y principios del XVII, (alzado A-A') es un cegamiento de una puerta anterior<sup>19</sup>.

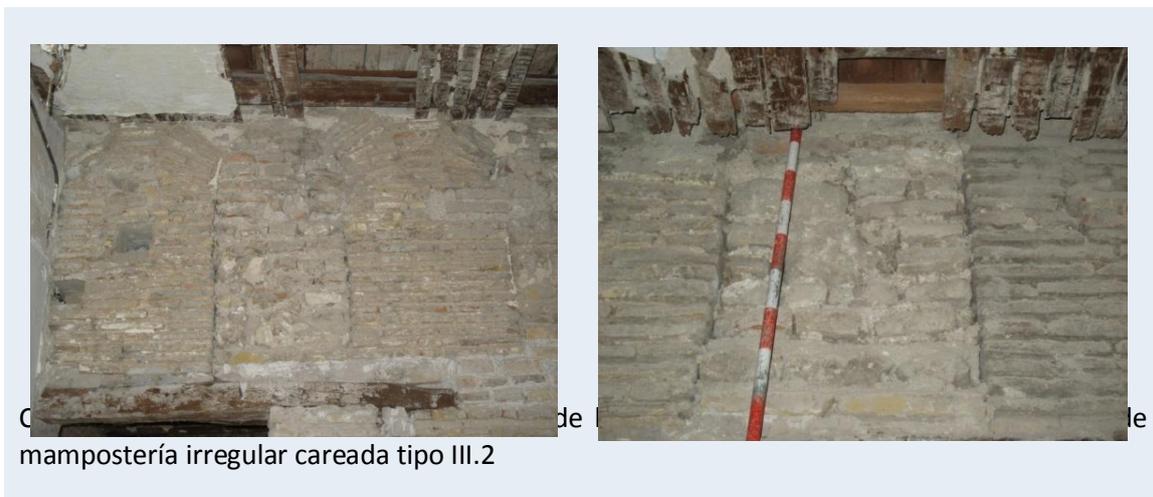
mampostería irregular careada tipo III.2

-Fábricas mixtas: esta tipología de fábrica será utilizada para el cegamiento puro de los ventanucos de la torre E-E', el cual se acometerá durante el proceso de grandes obras de inicios del s.XVI. En concreto, se trata de una mampostería tipo II.1, (irregular careada, ficha 14) cuyos mampuestos, dispuestos con una cierta tendencia a la horizontalidad se toman con argamasa.

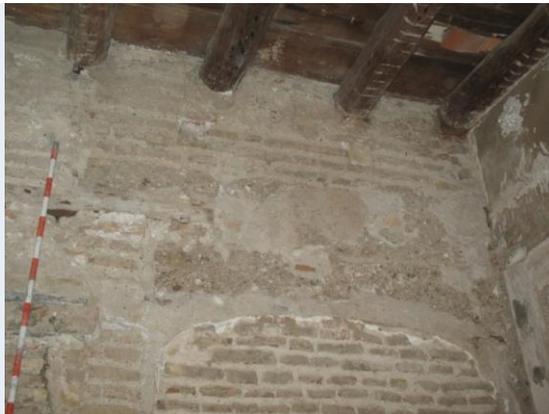
Arco escarzano tipo 14 abierto en el muro de tapial preexistente

-Vano tipo 14 (ficha 15): se trata de un arco escarzano que da paso al jardín inglés (alzado A-A'), con una luz de 1,6 mts. Dicho arco se abre cortando el muro de tapial de cronología islámica sin necesidad de disponer jambas, debido a la gran resistencia a compresión que el muro presenta. Su uso se impondrá en pleno siglo XVI y pervivirá hasta inicios del siglo XVII, momento en el que será taponado mediante un cegamiento puro.

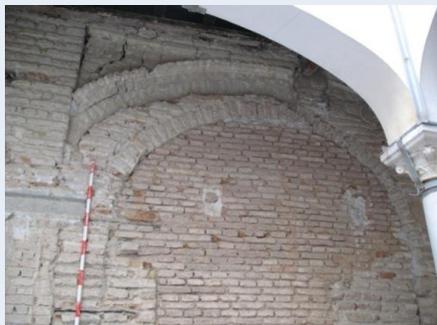
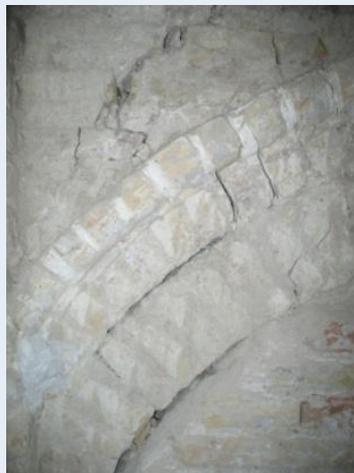
Arco carpanel tipo 13 rompiendo la fábrica muraria anterior. En la foto de detalle se observa las roscas superpuestas de medio pie y medio pie aplantillado

-Vano tipo 13 (ficha 16): arco tipo carpanel, abierto a inicios del s.XVI cortando el muro de tapial preexistente (alzado I-I'). Compuesto por dos roscas superpuestas de medio pie y medio pie aplantillado, de 2,8 mts de luz y 1,1 mts de flecha. Los ladrillos están dispuestos radialmente, tomados con mortero de cal de llaga fina. Posteriormente será sustituido por un arco de medio punto rebajado con rosca de medio pie, como veremos a continuación.

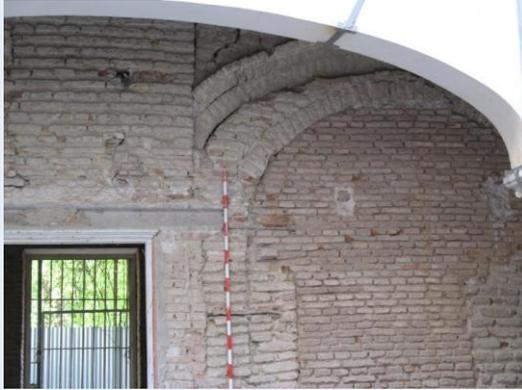
Vista del arco de medio punto tipo 11a desde la estancia 5 y 1 respectivamente

-Vano tipo 11a (ficha 17): este vano, igualmente localizado en el alzado I-I' será el que, como se ha dicho anteriormente, sustituya al anterior arco carpanel. Presenta una rosca de ladrillos de medio pie dispuestos radialmente tomados con mortero rico en cal de llaga amplia, con una luz de 2,05 mts y una flecha de 1,1 mts. A finales del siglo XVI e inicios del XVII este arco será taponado mediante un tipo de cegamiento anclado, el cual se sirve de elementos de metal o madera a modo de grapas para sujetar y estabilizar la nueva estructura al muro previo.

4. Apertura en la jamba del arco de medio punto construido dentro del antiguo arco carpanel moldurado. Aparece grapado con pletinas metálicas de extremos curvos probablemente de mediados de siglo XX. Con seguridad dicho esfuerzo fue generado por la observación del cegamiento del vano antiguo sin perspectiva de su significado arqueológico y de su extensión. En nuestra opinión trabajan poco ya que la grieta en sí es inexistente.

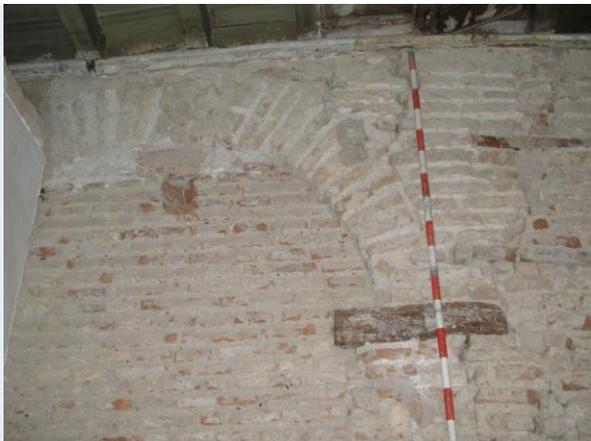
Arco de medio punto tipo 11b abierto en el alzado H-H'

-Vano tipo 11b (ficha 18): se trata de un arco de medio punto con rosca de ladrillos de un pie dispuestos radialmente a soga y tizón tomados con mortero rico en cal de llaga amplia, con una luz de 1,55 mts y una flecha de 0,95 mts. Se encuentra localizado en el alzado H-H' y, a diferencia de los vanos descritos, éste no rompe la fábrica anterior ya que su apertura tiene lugar en el mismo momento en el que se procede a la construcción de la totalidad de la masa muraria, esto es, en pleno siglo XVI. Este arco tendría una pervivencia bastante dilatada en el tiempo, ya que no será hasta principios del siglo XX cuando se le practique un cegamiento anclado a base de una grapa de madera de considerables dimensiones, siendo posteriormente abierto nuevos vanos, aunque en este caso, la suerte de arcos anteriores vendría a ser sustituida por sencillos costeros de madera.

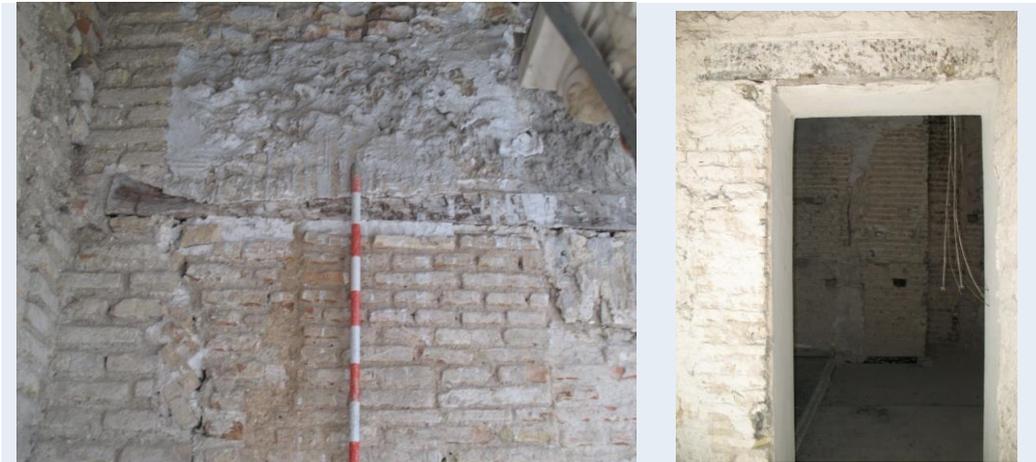
Vanos con costero de madera tipo 1a documentados en la estancia 5 (alzado I-I', H-H')

Vano tipo 1a (fichas 19 y 20): responde a una tipología de vano adintelado con viga de madera la cual se utilizará durante todo el siglo XVI, coincidiendo con el momento de expansión de la casa. La apertura de este tipo de vanos puede ser a base de ablaciones del muro de tapial, sin reparación de las jambas, o bien transformando el tamaño del vano mejorando los dinteles (aunque en este periodo en concreto lo más común será que corten el muro sin recomponer las jambas). Se observa en diferentes puntos de la casa (alzados A-A', E-E', D-D', I-I', J-J' y H-H').

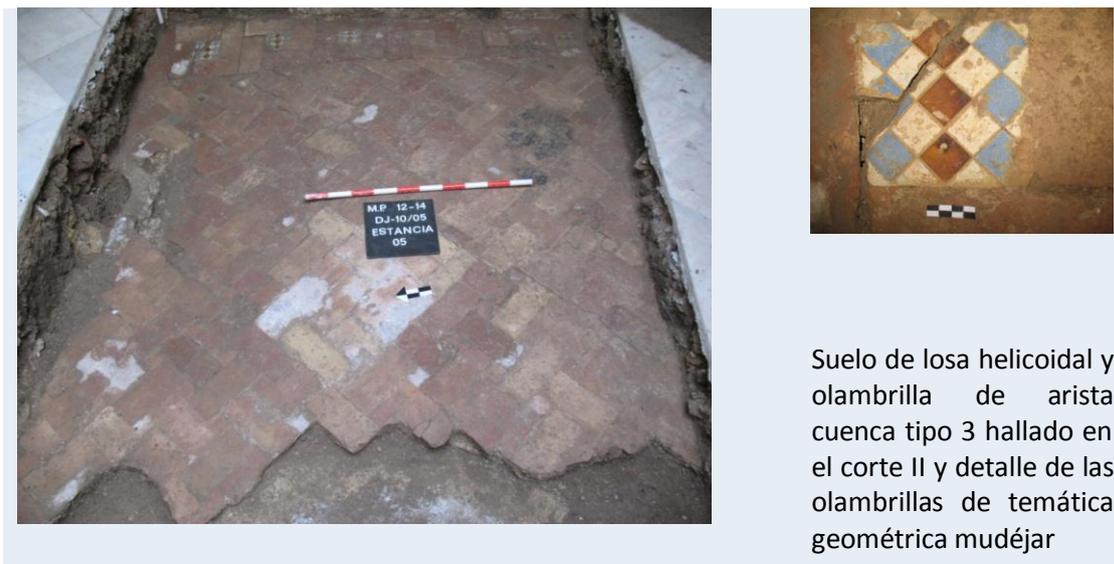
Suelo de losa helicoidal y olambrilla de arista cuenca tipo 3 hallado en el corte II y detalle de las olambrillas de temática geométrica mudéjar

3.3.3 Tipos de pavimento: el pavimento mejor conservado es un suelo de losas de 0,29x0,14x0,05 mts dispuestas a hueso de forma helicoidal en torno a olambrillas de arista cuenca de diferentes tamaños, (0,14x0,14x0,02 y 0,07x0,07x0,02 mts.) de temática geométrica mudéjar, (tipo 3, ficha 21). Otros pavimentos, aunque hallados en peor estado de conservación son los documentados en otras estancias los cuales responden a un tipo de suelo a la almagra típico de la tradición sevillana mudéjar e islámica, mientras que en otras estancias, tan sólo se ha conservado el fundamento de cal que sirve de asiento a las losas.

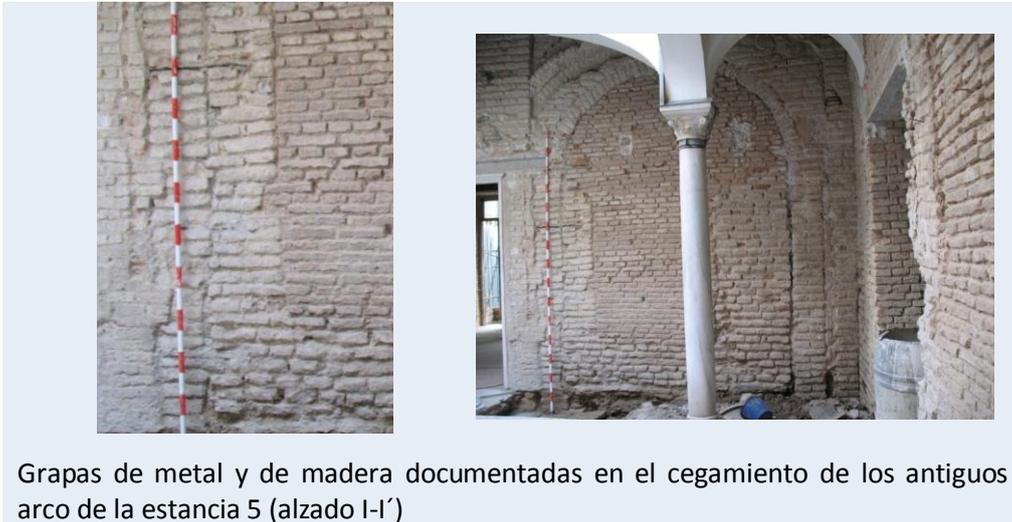
Grapas de metal y de madera documentadas en el cegamiento de los antiguos arco de la estancia 5 (alzado I-I')

3.3.5 Añadidos: los únicos añadidos de los que podemos hablar en estos momentos son de las grapas, tanto de madera como de metal (tipos 1 y 3 respectivamente). Se utilizan para cegar vanos anclando la nueva masa muraria con el muro previo, consiguiendo con esta operación estabilizar la nueva estructura.

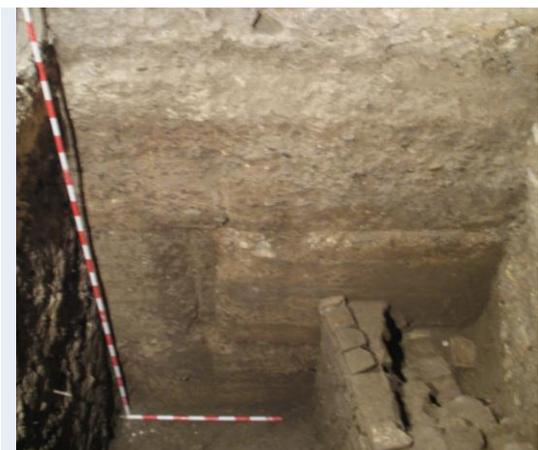
Estancia 2. C-V. Muralla con muro almohade adosado a ella.

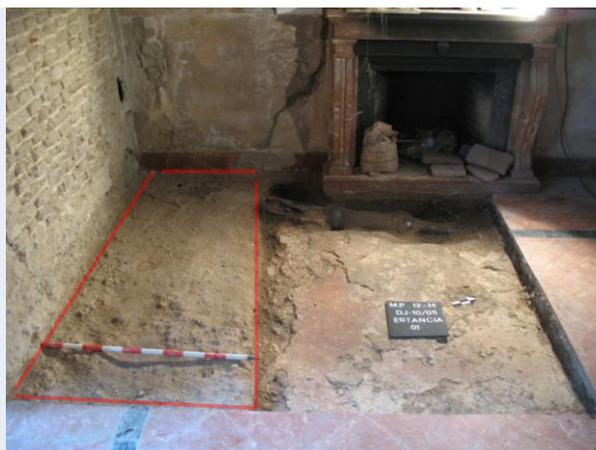
Estancia 1. C-I. Decapitación de la muralla y adosamiento del suelo a la almagra de la casa moderna.

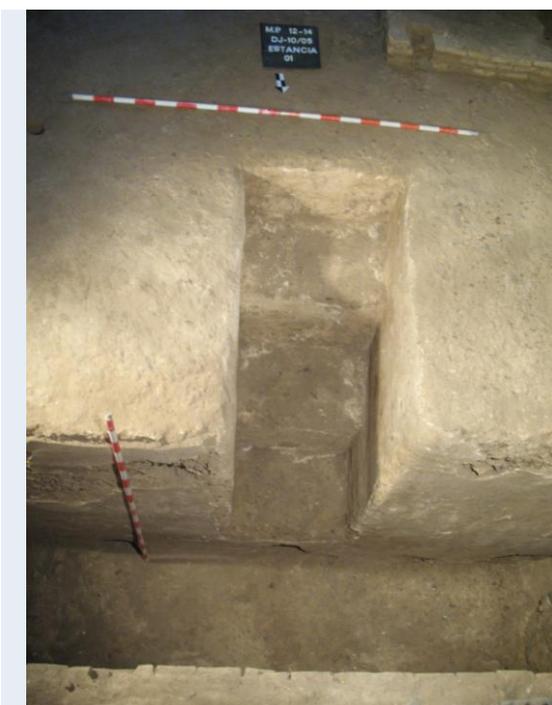
Estancia 10. C-VII. Paseo de ronda y escalera de acceso a la torre.

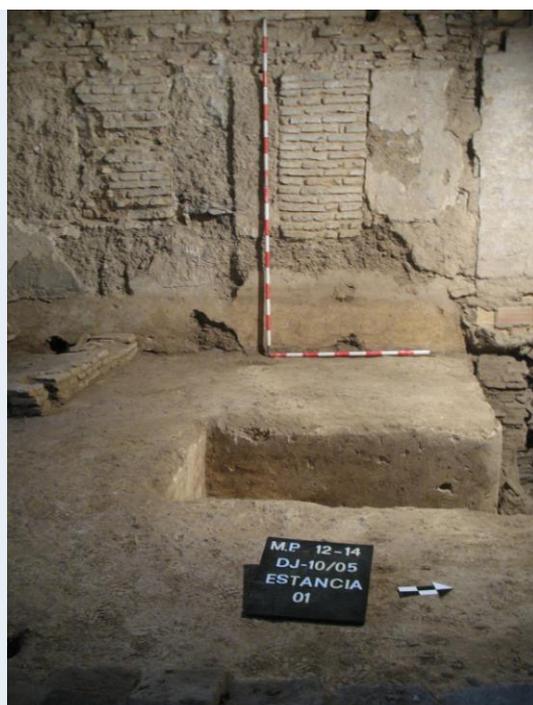
Estancia 10. C-VII. Cota original de la superficie de la torre con almenado y parapeto al fondo.

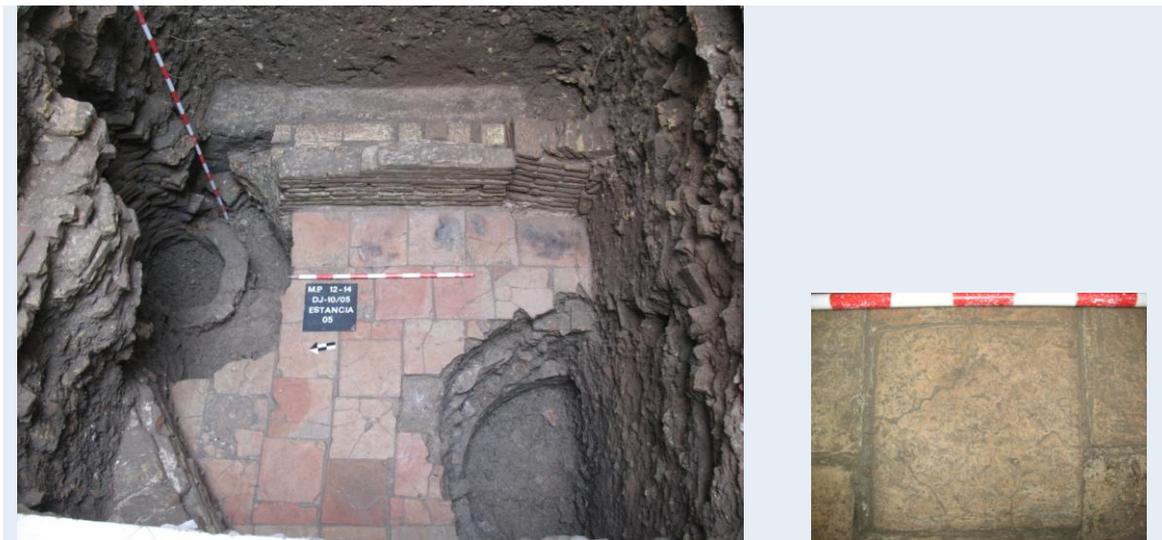
Estancia 5. C-II. Solería del patio almohade y alhania oriental en la parte superior de la imagen delimitada por el muro de ladrillos. Detalle de las baldosas.

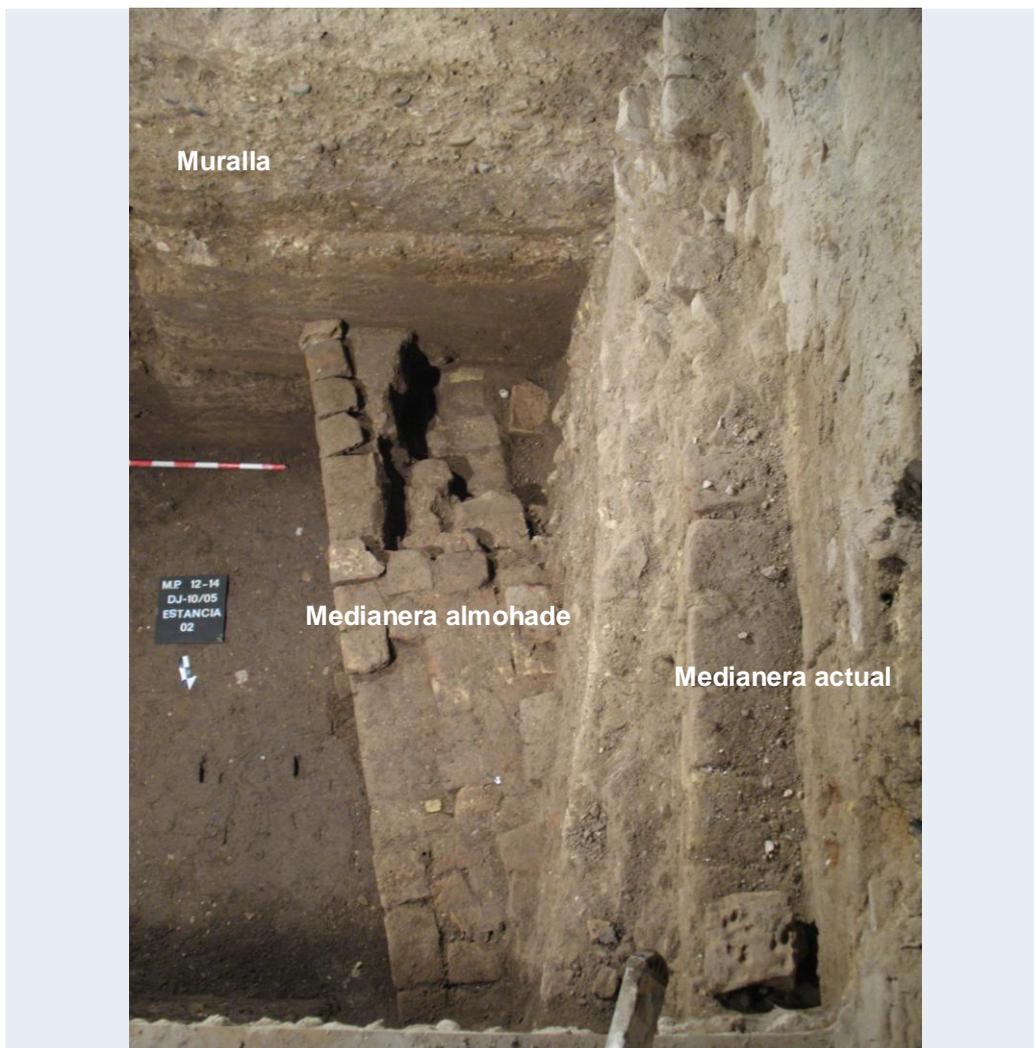
Estancia 2. C-V. Superposición de estructuras medianeras en el flanco occidental de la parcela, todas ellas adosadas a la muralla.

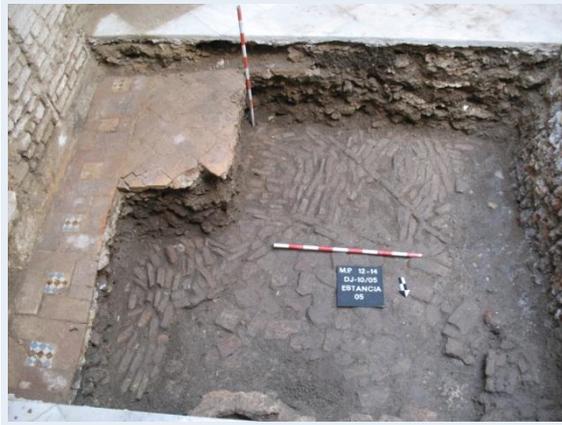
Estancia 5. C-II. Superposición del suelo de olambrillas sobre el de ladrillos de rosca marcando la evolución de la calidad técnica que sufrió el patio.

En un segundo momento se produce una reforma en la casa elevando la cota del patio y homogeneizándola con las de las habitaciones contiguas. A 0.50 m. sobre el ladrillo de rosca se instala un suelo de losas cerámicas con olambrillas de aristas enmarcado por una cenefa con azulejos. La disposición de la solería a la palma se llena de color con la alternancia de las olambrillas policromas así como los azulejos de mayor tamaño que delimitan el perímetro. El suelo apoya sobre un potente preparado de cal y grava que unifican toda su cimentación.

El estado de conservación que presenta es muy precario debido a la intrusión de las obras modernas y contemporáneas que han provocado el desplome del terreno y el asiento diferencial. Este suelo se relaciona con el pozo situado en el extremo septentrional con plataforma superior que apoyada sobre el suelo de olambrilla. La construcción del pozo implicó la alteración de los niveles inferiores abarcando un radio de 0.70 con su cimentación.

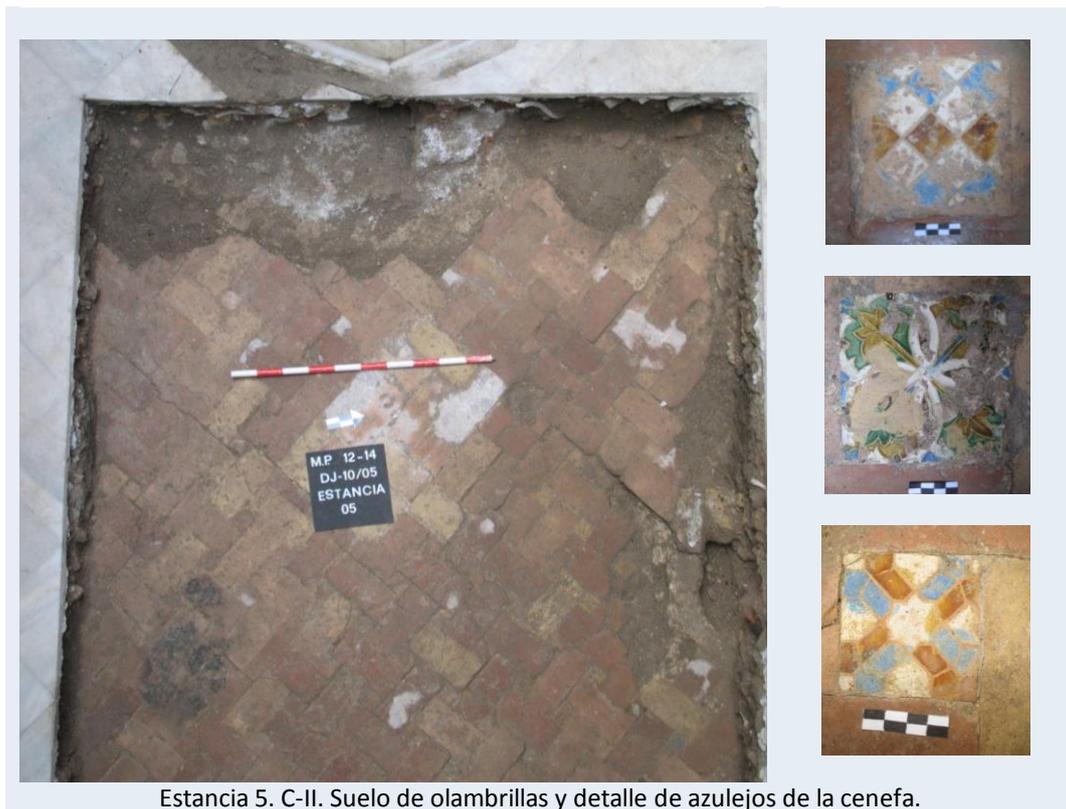
Estancia 5. C-II. Suelo de olambrillas y detalle de azulejos de la cenefa.
