# **ANUARIO ARQUEOLÓGICO DE ANDALUCÍA**

# **ANÁLISIS ARQUEOLÓGICO DE ESTRUCTURA EMERGENTE Y EXCAVACIÓN ARQUEOLÓGICA EN CALLE MARIANA DE PINEDA Nº 14. SECTOR 6. “REALES ALCÁZARES DE SEVILLA”. SEVILLA**

## **Resumen**

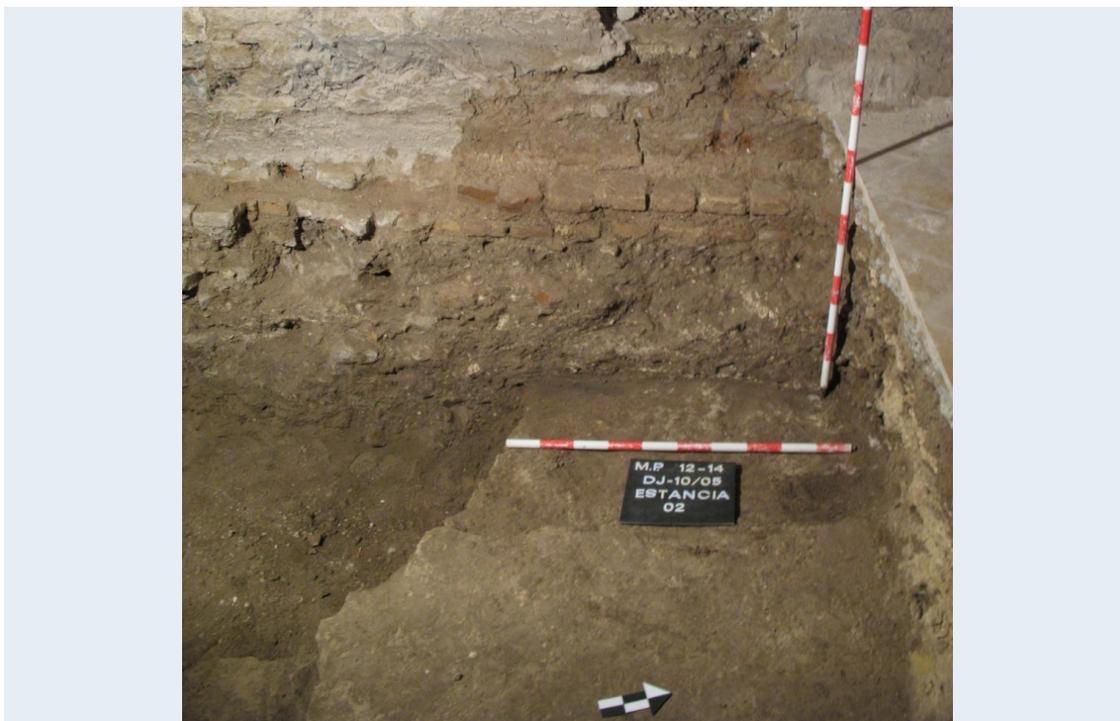
Estancia 2. C-V. Cimentación de muro de medianera sobre el pavimento de principios del s. XVI.

En el C-V se ha comprobado como la medianera occidental se levanta de nueva planta. Es un muro de tapial mixto con cadena de ladrillos y módulo alto construido sobre una cimentación muy reducida de ladrillos dispuestos a tizón con zapata en resalte de 0.20 m. La construcción de este muro supuso la ruptura de los suelos previos que se extendían más allá del límite actual. En este sentido caben dos posibilidades sobre la existencia de la medianera del edificio de principios del s. XVI: que estuviera en el mismo lugar donde está la actual pero que tras abrir la zanja de cimentación fue eliminada o bien que se encontrase al otro lado de la parcela dentro de la casa vecina. Lo cierto es que en este corte no se ha localizado rastro de ella por lo que siempre se situaría en un punto igual o más alejado de la medianera actual lo que nos indica que el edificio de finales del s. XV-1º del s. XVI tendría unas dimensiones iguales o mayores a la parcela actual.

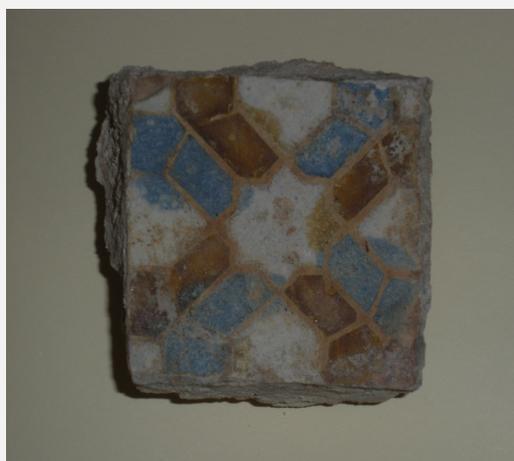
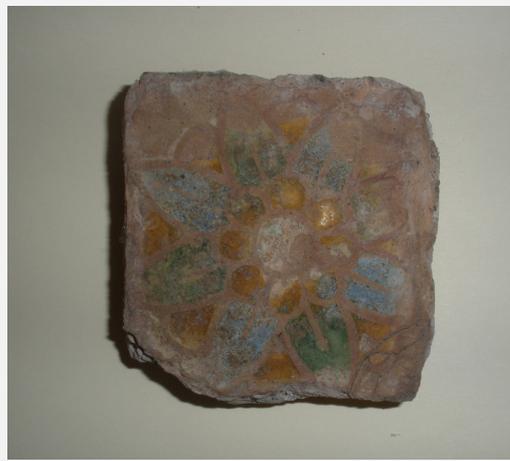
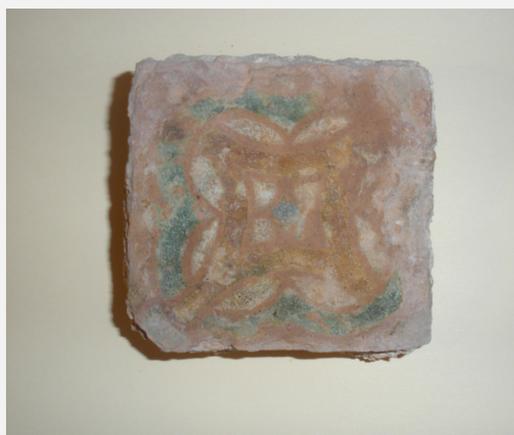
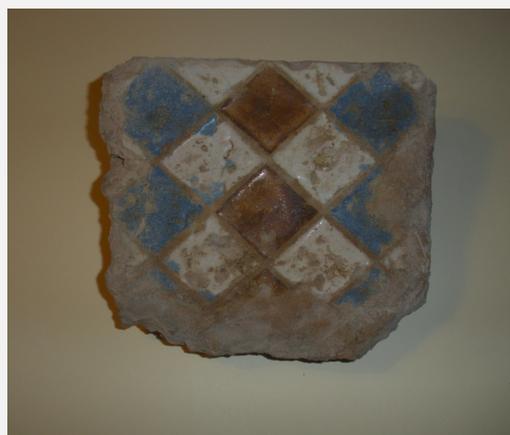
1. **Olambrillas del suelo:** Contamos con un total de 20 olambrillas con un formato de 7x7x1´5 cm. Los motivos que decoran las piezas son temas florales (dispuestos de forma radial) y geométricos, usando el color verde, azul, blanco y melado para la decoración. Tienen un estado de conservación muy precario, no conservándose los motivos decorativos en la mayoría de las piezas.
2. **Olambrillas de la orla:** En la cenefa perimetral del suelo, se documentan 5 olambrillas con un formato de 14x14x2 cm. Tienen una decoración en damero, alternando los colores azul, blanco y melado. El estado de conservación es también precario.

**Representación de las olambrillas de la solería 232.**

Por otro lado se han documentado elementos cerámicos de **uso arquitectónico** que se han pertenecen a la UE 232 y que se corresponde con el suelo con orla helicoidal y olambrillas. Se trata de un conjunto de olambrillas decorados con la técnica de arista<sup>7</sup>, con una cronología del s. XVI y que se pueden dividir en dos subgrupos:

<sup>7</sup> **Técnica del azulejo de arista:** Se dispone en el molde el dibujo tallado en relieve negativo. Esta matriz aplicada sobre el barro dejaba su impronta con algunos alveolos o cuencas separadas por aristas. Estos espacios rehundidos estaban destinados a llevar colores, impidiendo las aristas la mezcla por dilatación de los mismos en el momento de la cocción
