ANUARIO ARQUEOLÓGICO DE ANDALUCÍA 2010

INTERVENCIÓN ARQUEOLÓGICA PREVENTIVA EN LOS INMUEBLES NÚMEROS 5 Y 6
DE LA PLAZA DEL PILAR DE ALMADÉN DE LA PLATA (SEVILLA).

Davide Lunelli

Miguel A. Vargas Durán

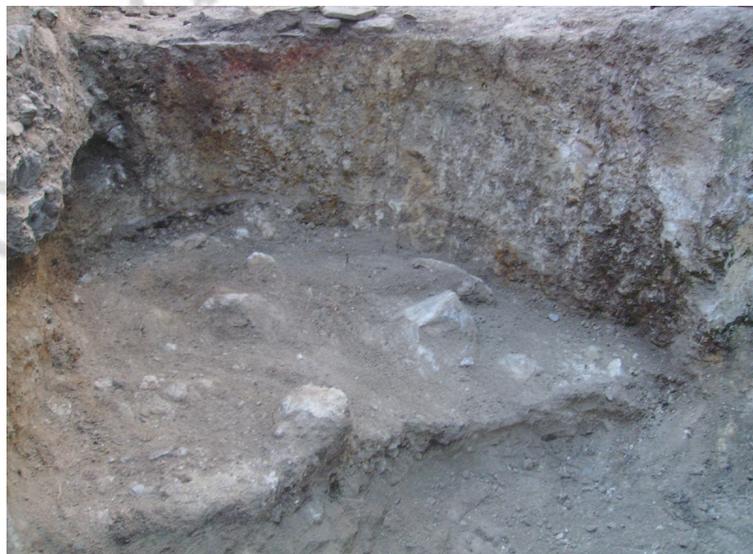
Lámina I: Detalle de la unidad vertical negativa 3

Descripción: Unidad vertical negativa, fosa semicircular localizada en el extremo N. del sondeo, está parcialmente destruida por la obra de construcción de la vivienda colindante. Se trata de una excavación intencional practicada en el sustrato geológico del solar, en la toba calcárea blanda de color ocre claro, resultante de la descomposición por acción del agua de la caliza dura de color azulado a la que se superpone. El lado E. de esta fosa es recto y lo conforma la roca caliza azul sobre la que se asienta la muralla medieval. La funcionalidad de esta negativa se desconoce, pues está labrada muy toscamente y sus paredes no presentan tratamiento hidráulico ni revestimiento de ningún tipo, por lo que se descarta que pudiera ser un aljibe. Lo único que nos arroja alguna luz es el relleno que la sellaba (U. que por los escasos fragmentos cerámicos

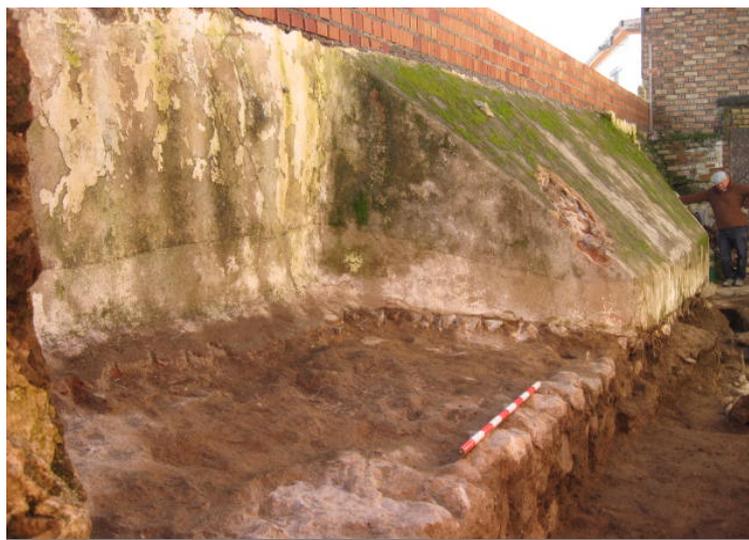
Lámina IIIIV: Vista del alzado posterior de la muralla. Vvaciado de la muralla en primer plano. en el segundo perfil en chafalán para ganar espacio en el patio de la

núcleo de la estructura, es una fábrica de mampostería con aparejos de gran tamaño alineados y unidos con argamasa de cal y arena muy coherente (mayor proporción de cal

de buena calidad que de arena) que le confiere una magnífica solidez. Estructuralmente está conformada por dos paramentos laterales que contienen un derretido central de cal y ripios. El grosor máximo mide 2 m.

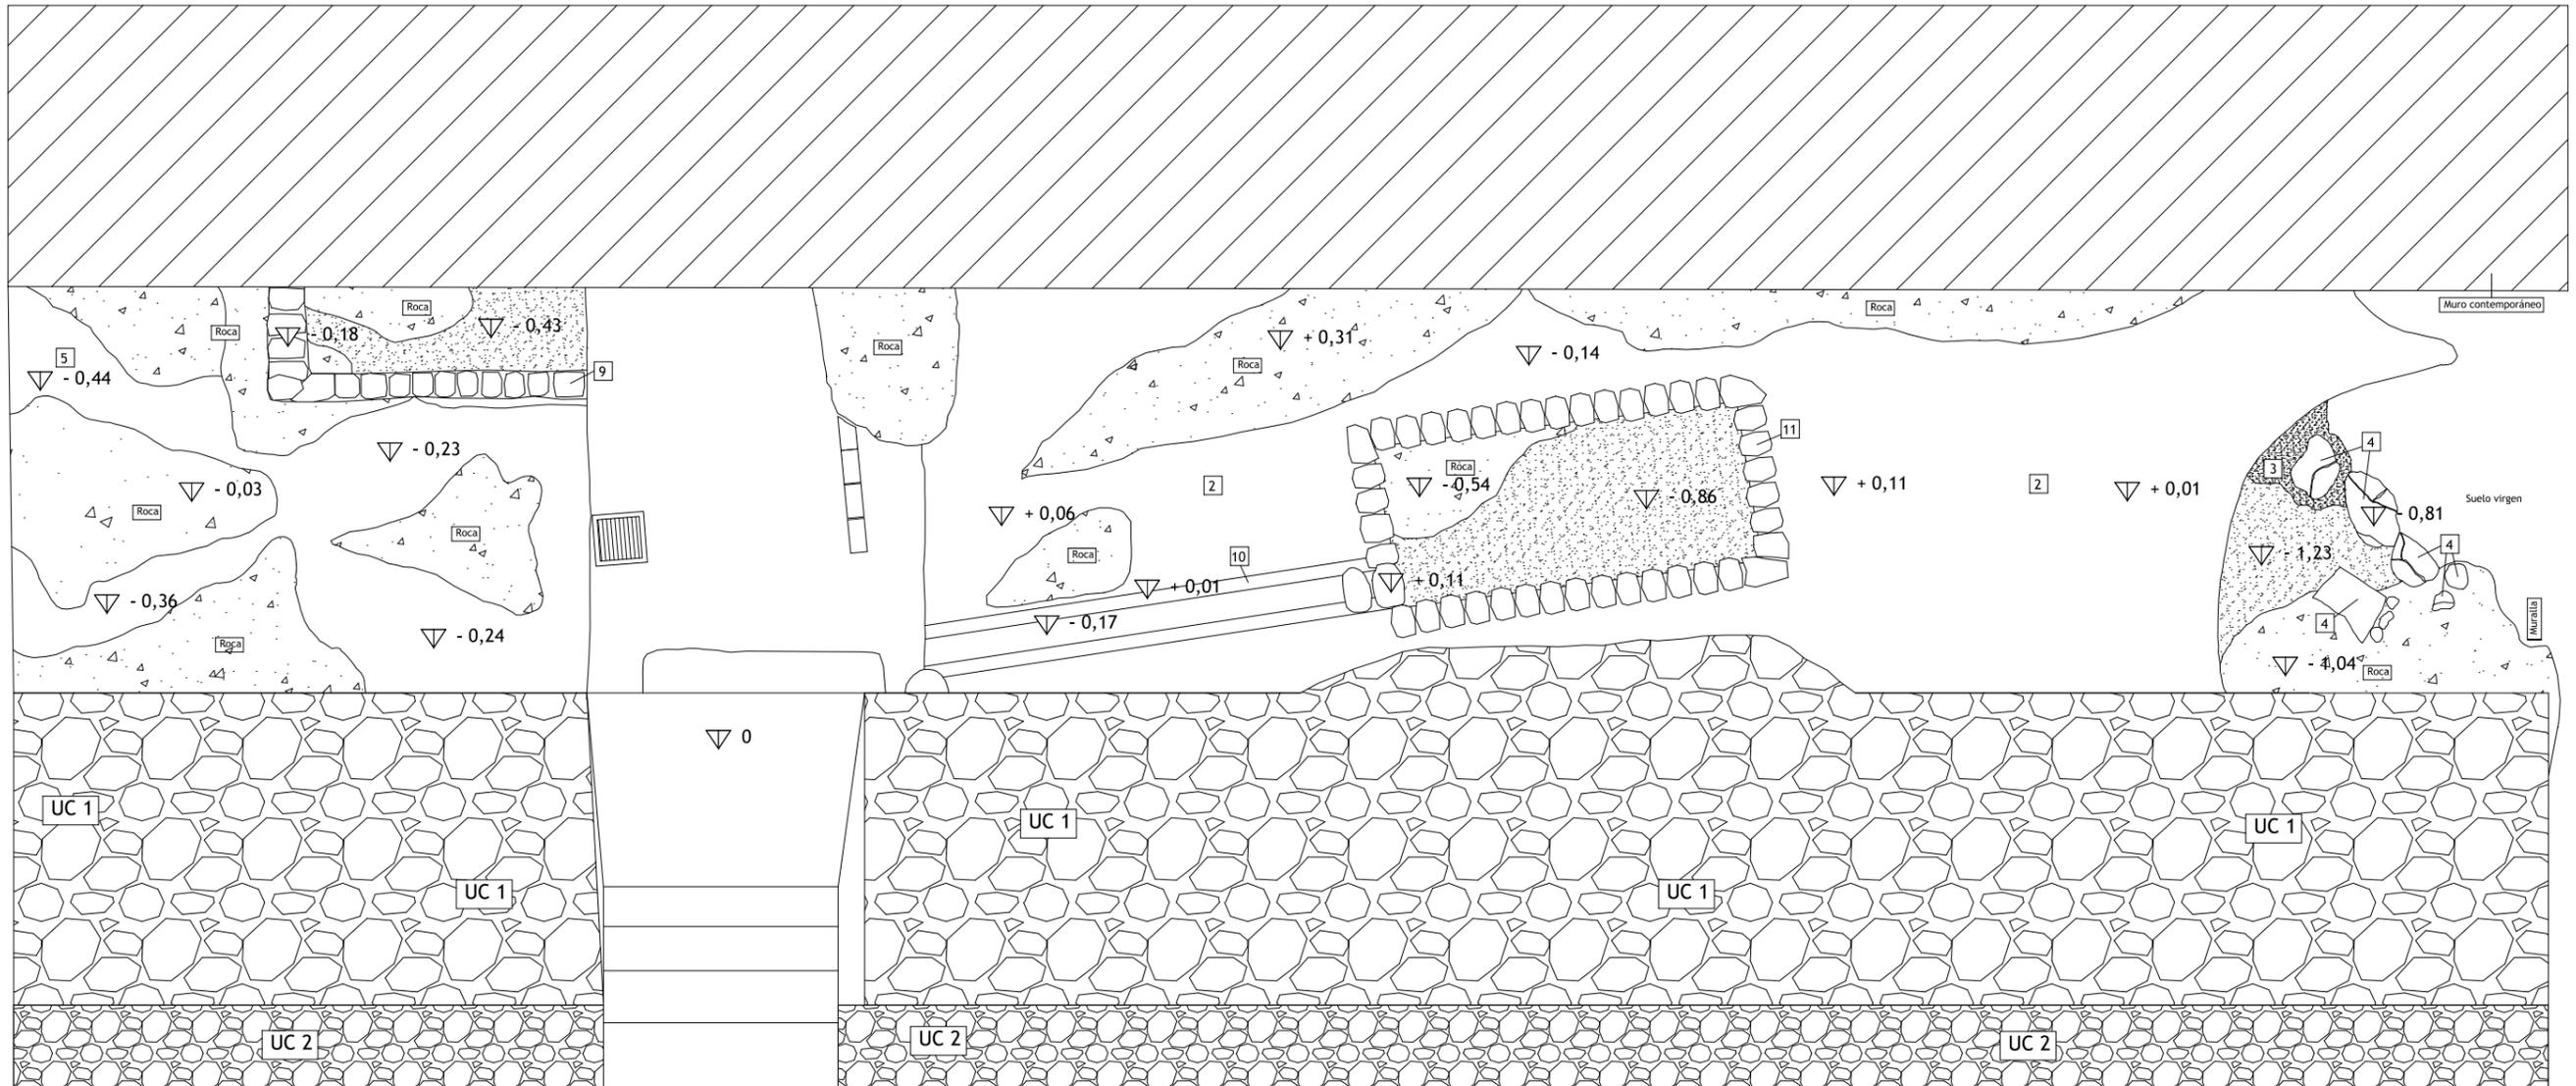
SONDEO 1 - PLANTA FINAL.

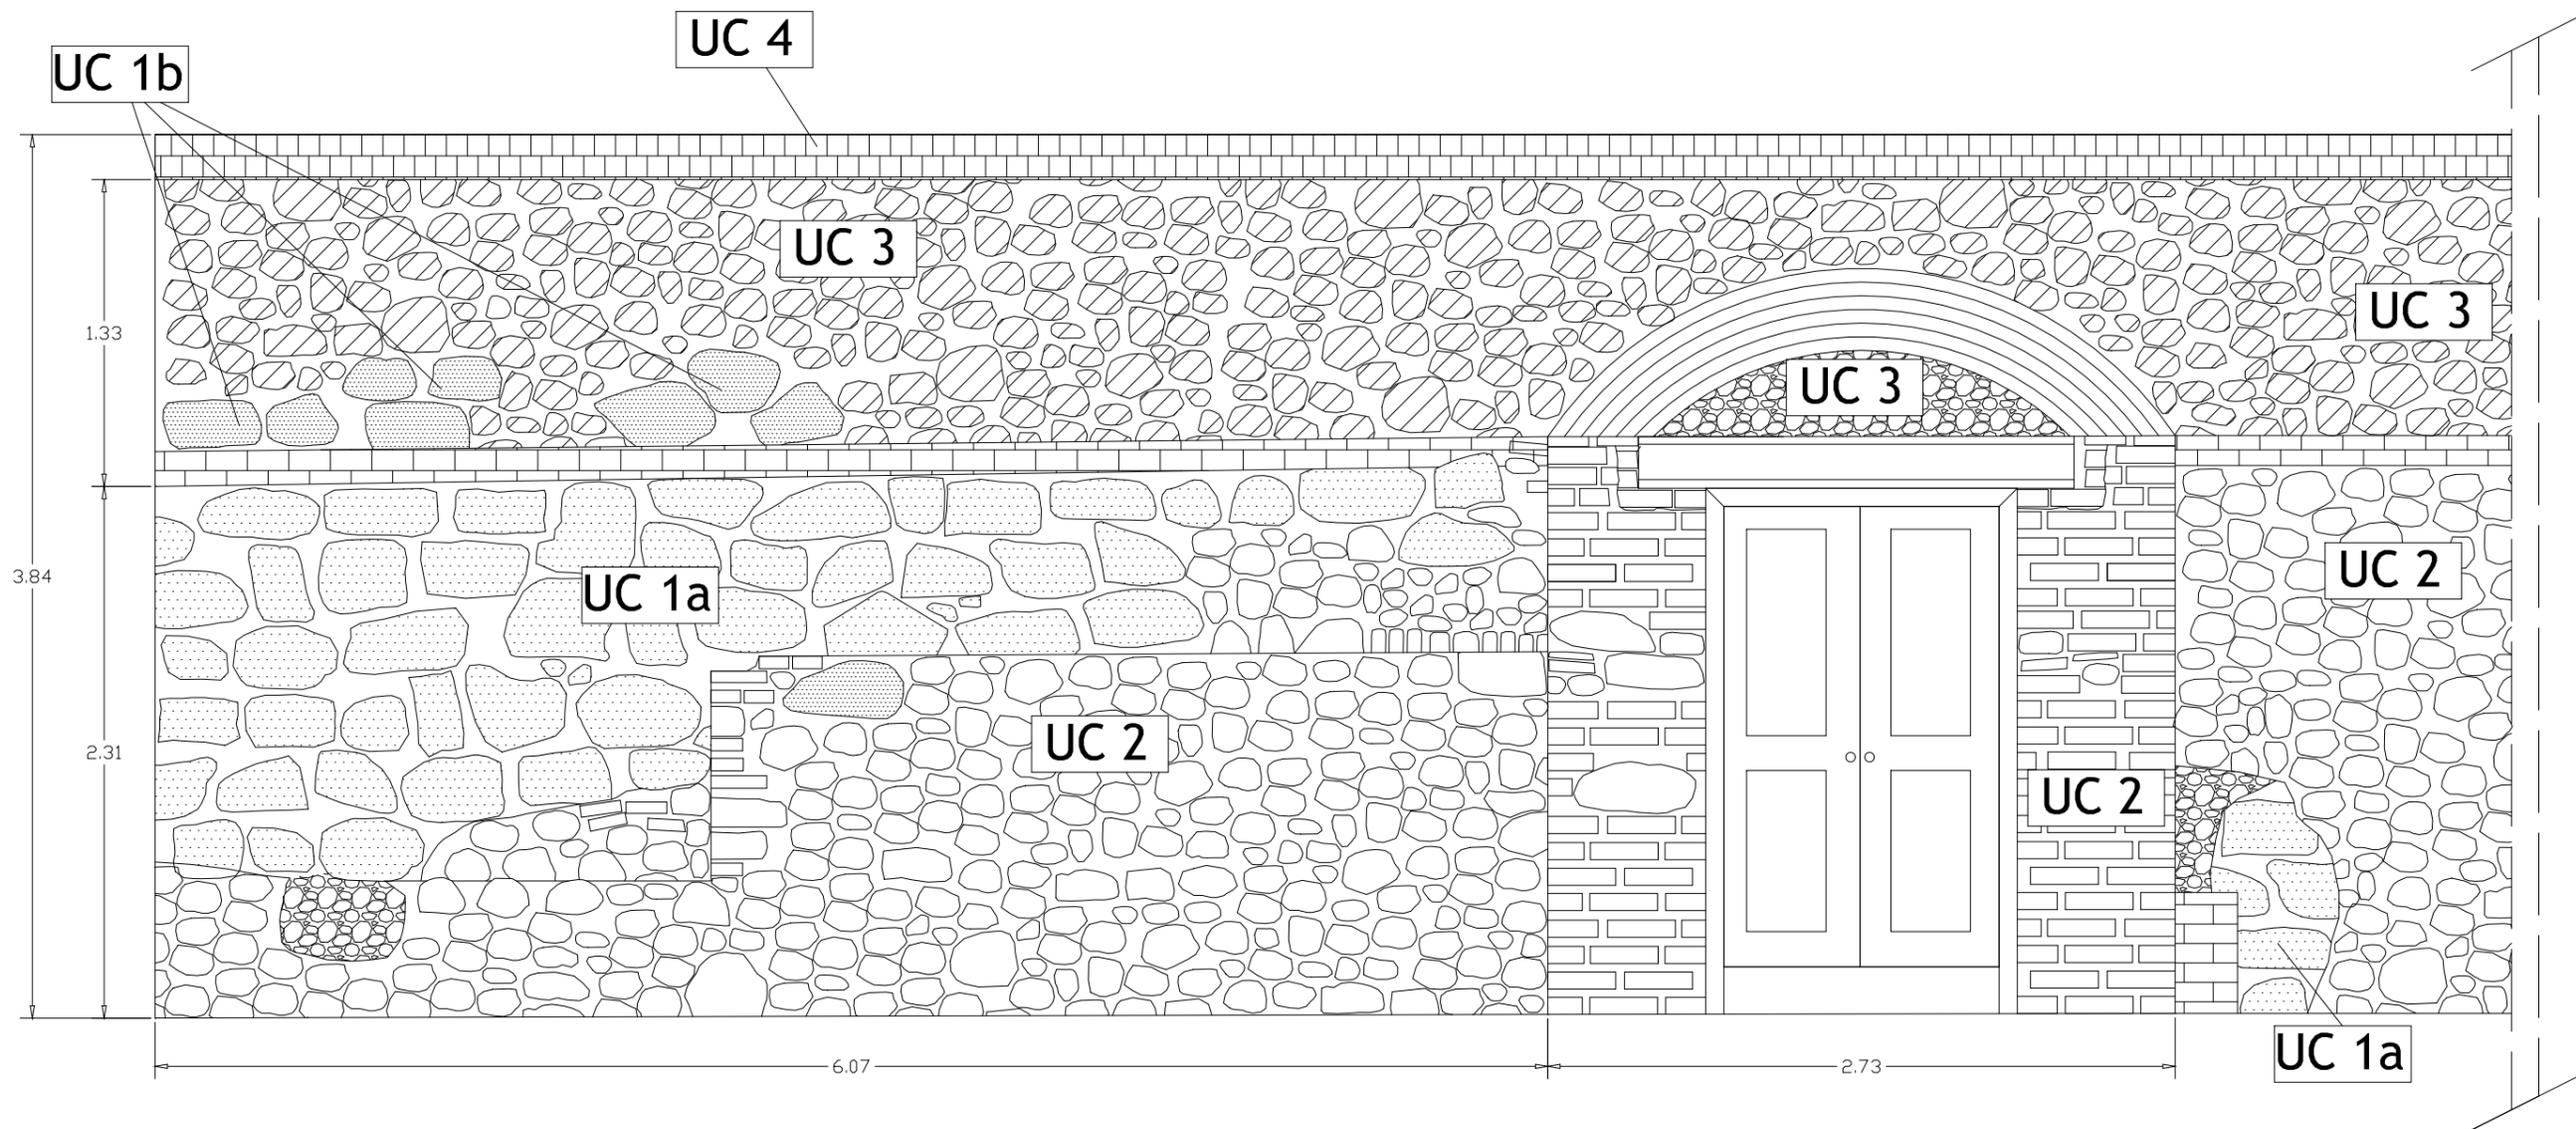
MURO ESTE - DETALLE DE LA MURALLA Y ETAPAS CONSTRUCTIVAS.

UC 1a: Muralla de finales s. XIV.

Realizada la lectura de alzados y analizada la estructura del muro de carga de la 3ª crujía el estudio evolutivo resultante es el siguiente:

1. La UC 1a (muralla bajomedieval) conforma el

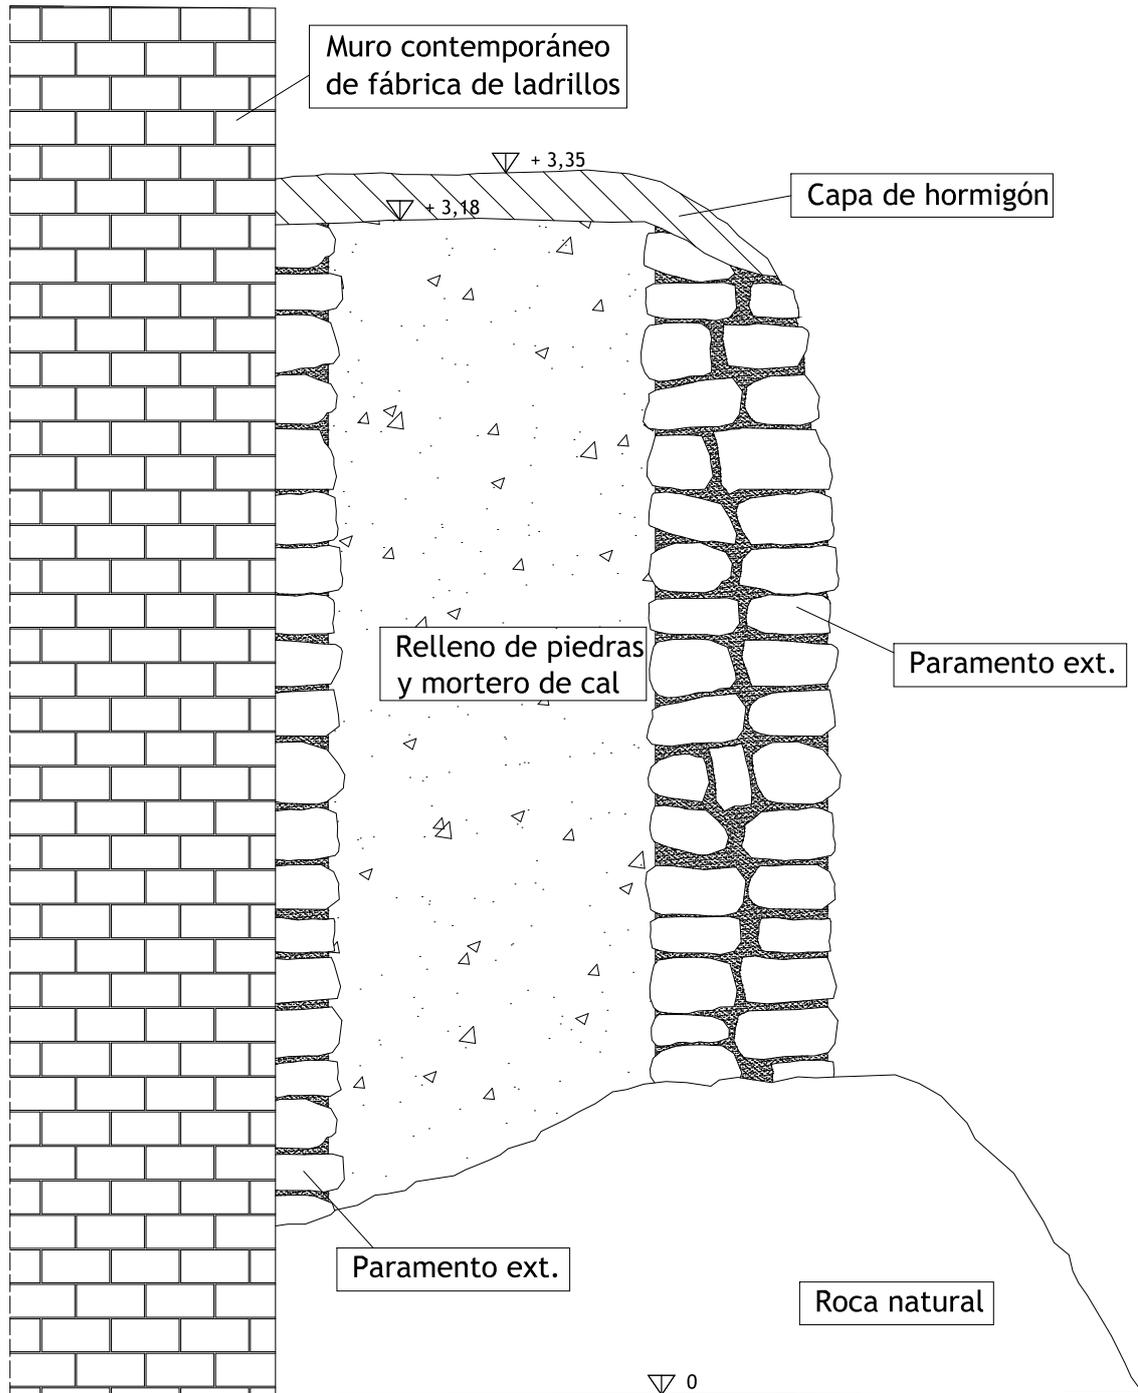
PLANO N° 6: SECCIÓN DE LA MURALLA (UC 1).

SECCIÓN DE LA MURALLA (UC 1).
