ANUARIO ARQUEOLÓGICO DE ANDALUCÍA

ACTUACIÓN ARQUEOLÓGICA PUNTUAL EN EL PAISAJE CULTURAL DE LA ENSENADA DE BOLONIA. CONJUNTO ARQUEOLÓGICO DE BAELO CLAUDIA (TARIFA-CÁDIZ)

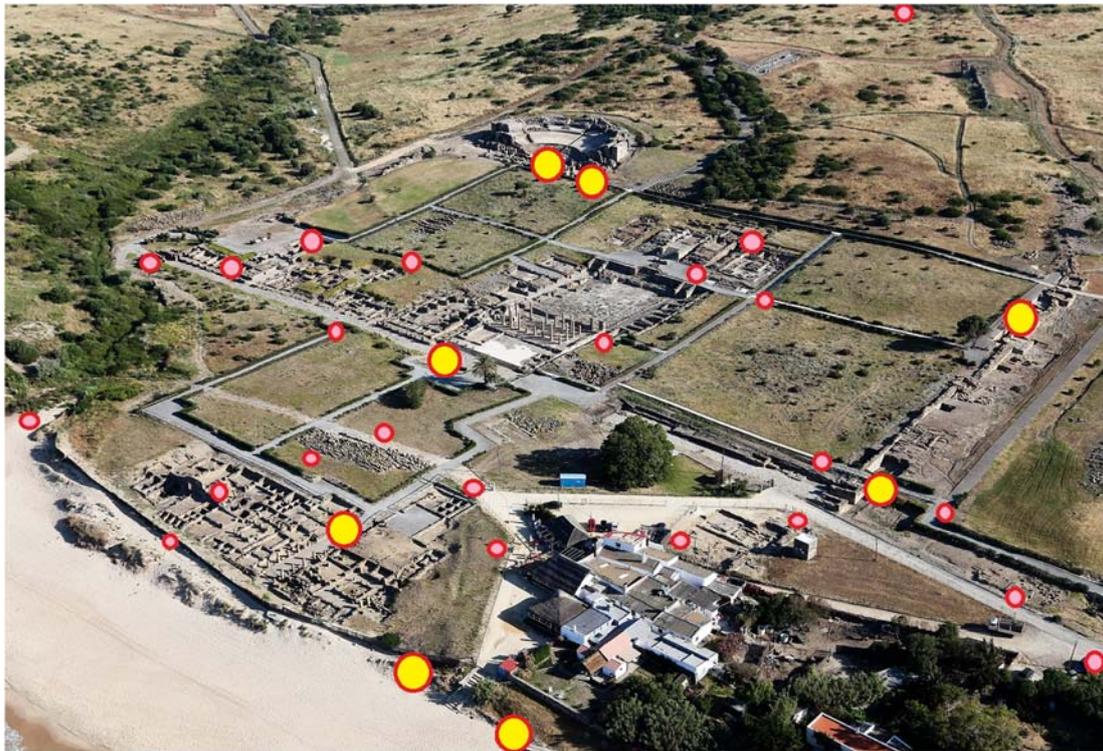
Figura 1. Detalle de los principales hallazgos de esta AAP. En amarillo los sondeos y hallazgos más destacados. En rosa los más puntuales.

Los resultados arqueológicos derivados de esta Actuación Arqueológica Puntual (en adelante AAP) han sido plenamente satisfactorios, contribuyendo de manera intensa a la mejora del conocimiento de la ciudad romana, así como a su conservación y difusión, objetivos finales de la creación y constitución del Conjunto Arqueológico de Baelo Claudia (figura 1).

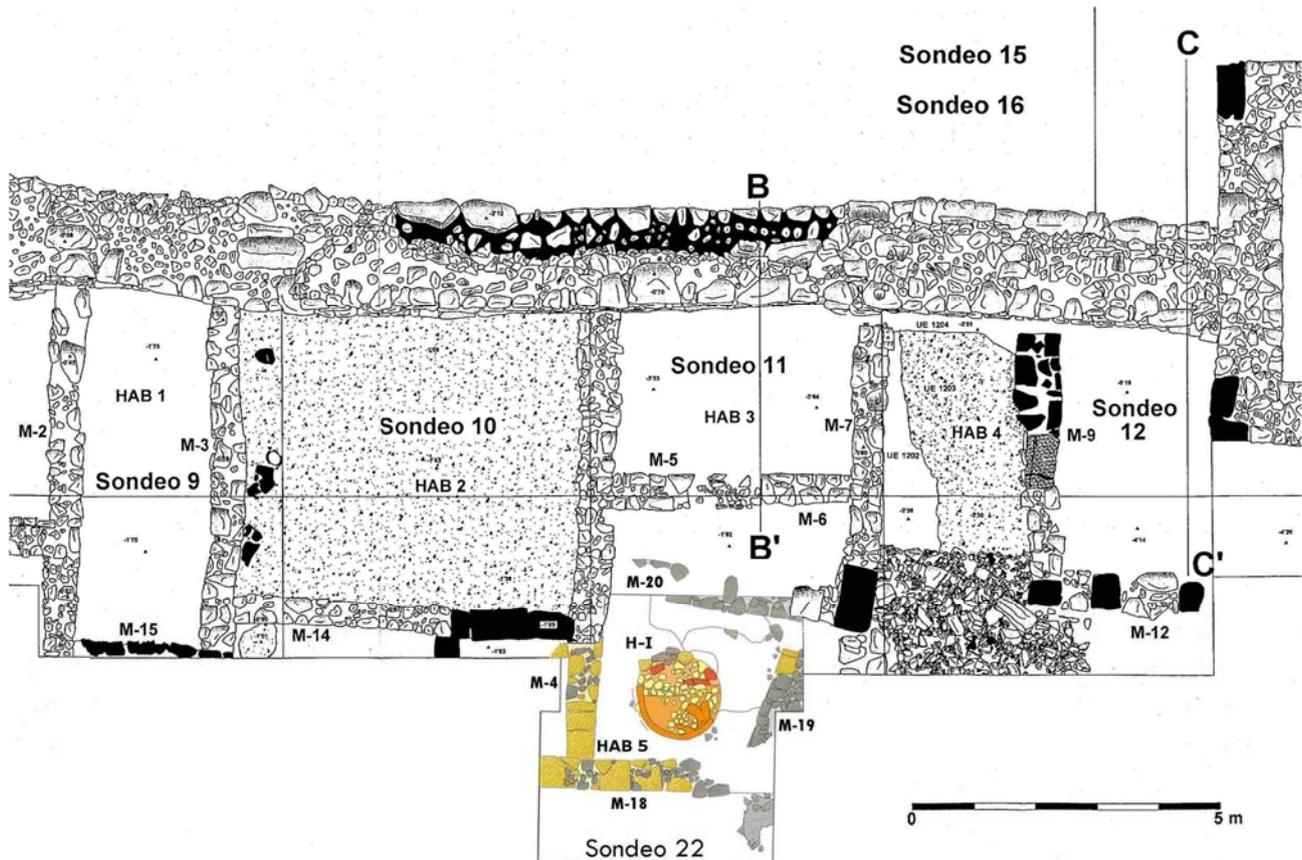
Figura 2. Sondeo 22 (en color) integrado en la planimetría general del área (Cantillo, 2010)

Por una parte, hemos podido avanzar en el conocimiento de la vivienda romana altoimperial que ya se documentó mayoritariamente en la IAU de 2009 (Cantillo, 2010). En esa campaña se pudo exhumar un conjunto de estancias (habitaciones 1-4), de modo que la principal de éstas (pavimentada

con un suelo de *signinum* con fragmentos marmóreos y pintura mural conservada) abría un vano al oeste, a un espacio que conservaba los restos de una escalera. Con este sondeo que presentamos hemos podido definir una nueva sala que denominamos Habitación 5 y que se encuentra al oeste de la Habitación 3, abriéndose también un vano a este mismo espacio que ahora podemos aventurar que forma una especie de distribuidor a modo de atrio, y en torno al cual se localizan estas dependencias. A partir de estos nuevos datos podemos concluir que nos encontramos ante un ala de la vivienda que debe extenderse hacia el oeste, al menos, con otra línea de habitaciones, aunque es posible que simplemente nos hallemos ante un patio trasero de una *domus* mayor, algo que sólo podrá ser contrastado con futuras excavaciones (figura 2).

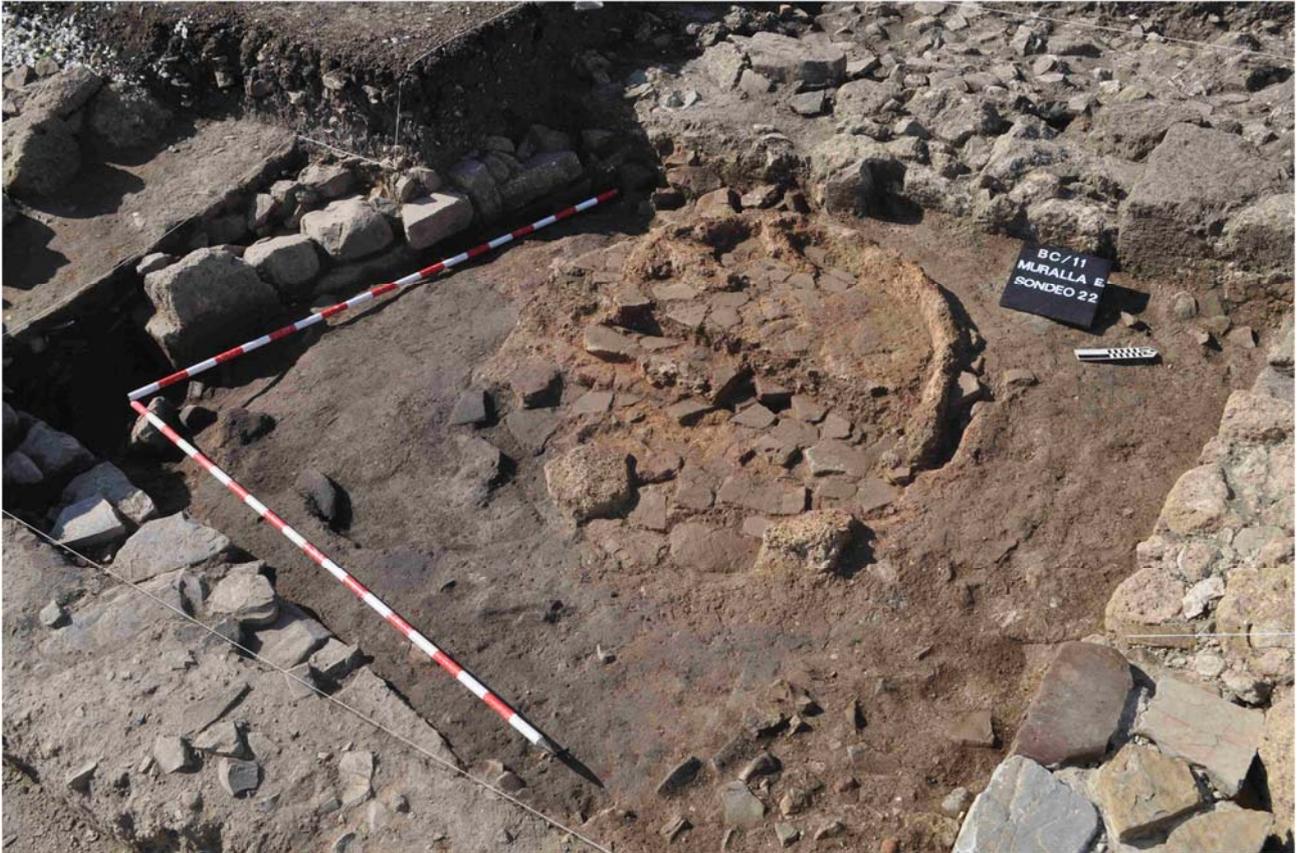
Figura 3. Detalle del horno H1 en su contexto espacial.

Por otra parte, hemos podido documentar que este espacio, tras el abandono de su uso como vivienda, fue reutilizado reaprovechando parte de los muros maestros de la vivienda para integrar dentro de la estancia definida como Habitación 5, un pequeño habitáculo (Habitación 5A) destinado a contener un pequeño horno. Esta remodelación se hizo creando dos nuevos muros que cerraban la habitación original, de forma que ésta redujese su tamaño. La estructura de combustión documentada se corresponde con un pequeño horno que posiblemente se dedicase a la fabricación de vidrio, algo que hemos deducido por sus características morfológicas, los paralelos existentes y por el hallazgo de un fragmento de vidrio escorificado integrado en el contexto analizado. Este hallazgo se corresponde con el primero de estas características producidos en Baelo Claudia y es de gran interés respecto a las producciones que, durante la Antigüedad Tardía, se siguieron fabricando en Baelo Claudia (figura 3).

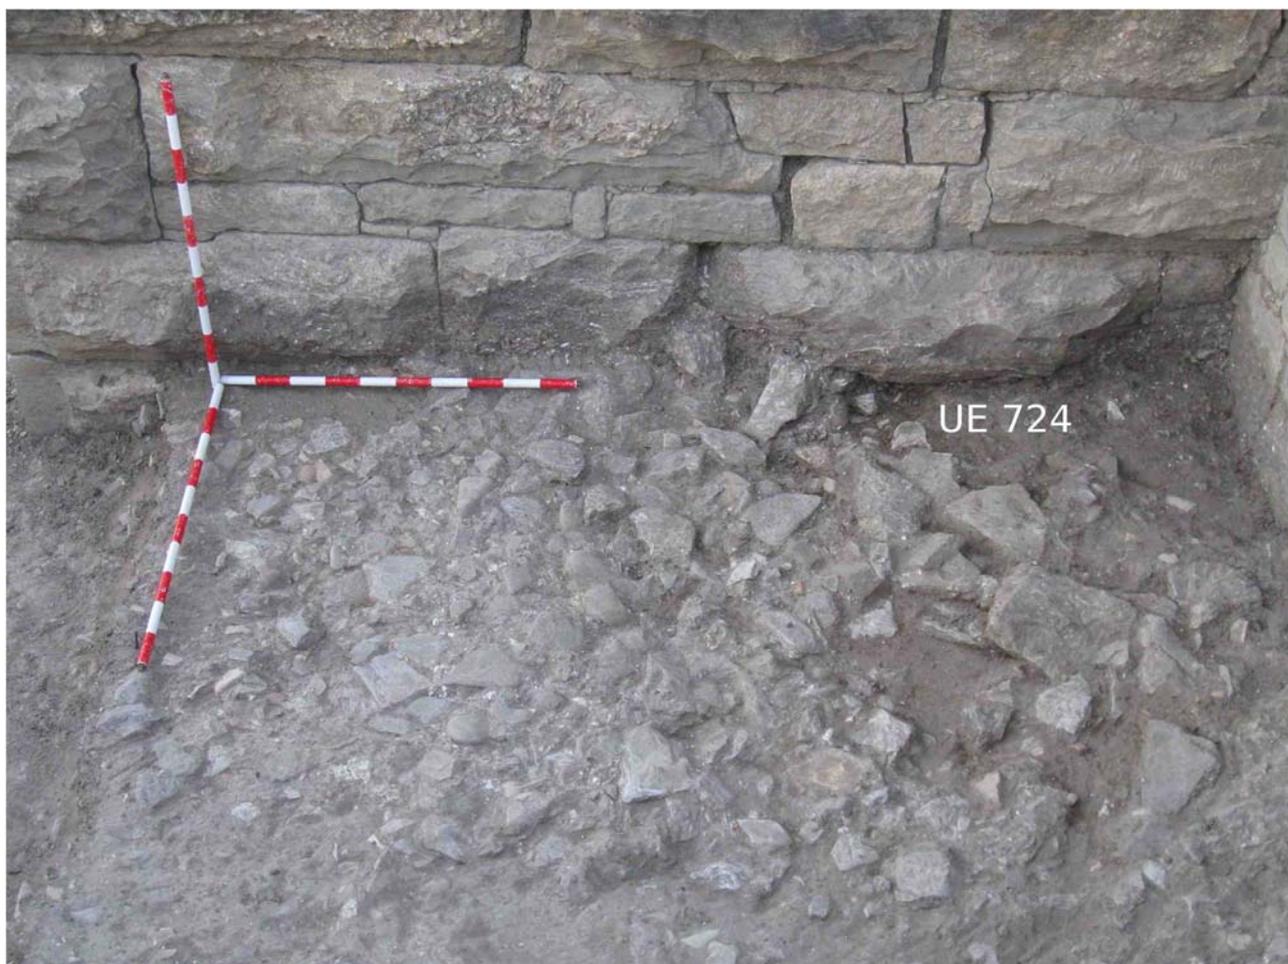
Figura 4. Detalle de la excavación del Sondeo 7. Con detalle de uno de los niveles que cubrían un posible empedrado de regularización del vertedero.

En primer lugar, a través de esta intervención, hemos podido observar que los resultados más interesantes, de carácter cronológico en este sondeo, se centran en la documentación de una potente estratigrafía centrada en época de Claudio-Nerón, lo que podríamos poner en relación con los procesos de reforma, reestructuración y ampliación de buena parte de la ciudad, si tenemos en cuenta que gran parte del material extraído se corresponde con elementos de vajilla fina y objetos suntuarios mientras que la proporción de material anfórico es mucho más residual. Debajo de los paquetes de esta fase observamos una secuencia bien definida de niveles más antiguos, de un primer momento que podemos fechar en la primera mitad del siglo I d.C., y que en sus primeros niveles se llega a retrotraer a los primeros años del s. I d.C. a juzgar por la abundancia de TSI y la casi total ausencia de otras formas más tardías como TSG o TSH. Es en estos momentos cuando parece que empieza a realizarse la gestión de residuos en este espacio, ya que aun habiéndose superado la amortización de parte del repié externo de la puerta de *Carteia*, y por tanto iniciada ya la sedimentación parcial del

cuerpo exterior de la muralla, se localiza un empedrado que marca, a nuestro juicio, el inicio de la sedimentación por vertidos de material de una parte de la cara externa de la muralla.

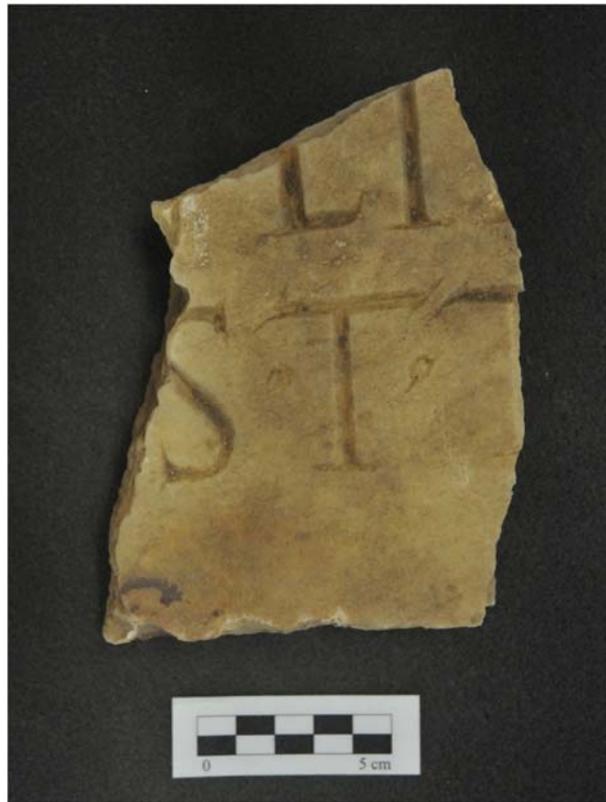
Figura 5. Hallazgo casual de inscripción marmórea de carácter funerario hallada en el entorno de la necrópolis SE.

Con el objetivo de delimitar fehacientemente la muralla sur de la ciudad romana, y salvar cualquier posible afección sobre ella, decidimos realizar una limpieza superficial en las dunas, en el espacio que presumiblemente estaría ocupado por parte de este vallado, y así confirmar o no la disposición de este perímetro amurallado al sur de la ciudad y valorar su estado de conservación así como la posible afección ante estos trabajos. La intervención planteada se precipitó a finales de diciembre de 2011 por la presencia de un importante temporal, que dejó parcialmente descubierto por primera vez algunos tramos de piedras alineadas que podrían corresponderse a este sector de la muralla. Es por ello que decidimos aprovechar este incidente climatológico que facilitó nuestro trabajo para documentar en este momento el tramo de muralla descubierta además de poder observar otros elementos de interés. De hecho, fruto de esta inspección, el director de esta AAP realizó el hallazgo casual de un fragmento de inscripción funeraria que estaba situado superficialmente en un camino junto a estas dunas. Esta pieza ha quedado depositada en los fondos del Conjunto Arqueológico de Baelo Claudia como hallazgo casual (figura 5).

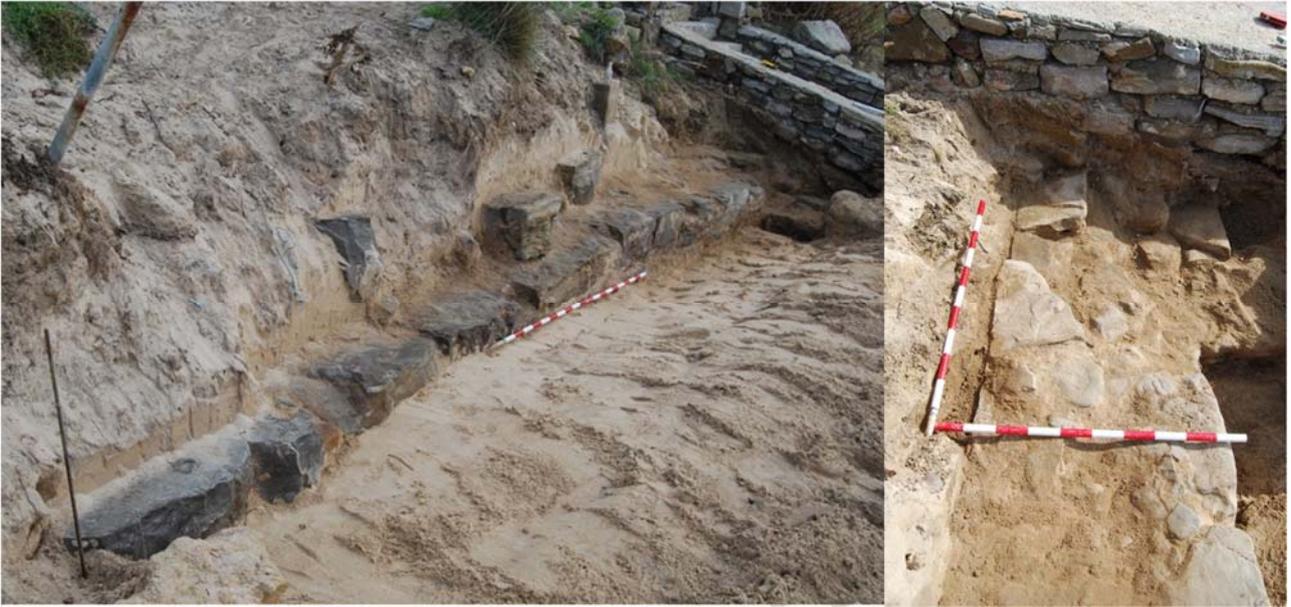
Figura 6: A la izquierda vista del inicio de la limpieza del tramo occidental descubierto de la Muralla Sur. A la derecha vistas de detalle del tramo occidental descubierto de la Muralla Sur. Se puede observar la anchura del mismo y el quiebro que hace al sur para integrar un contrafuerte.

Mediante estos trabajos de limpieza realizados en este tramo de muralla hemos podido atestiguar el espesor del paramento, en clara sintonía con las dimensiones que presenta este recinto murario en los tramos ya atestiguados en el límite sur del área conservada del barrio meridional, que se encuentra en torno a 80 cm (figura 6). Por otra parte, la extrapolación de la ubicación topográfica de estos tramos de muro sobre la planimetría de la ciudad romana, coincide casi a la perfección con la prolongación de los tramos de muralla sur y oriental conservados hacia el vértice sureste. Además, mediante este trabajo de documentación, hemos podido observar que la técnica constructiva utilizada y documentada en ambos sectores es la misma observada en la composición de los diferentes tramos de muralla visibles en la ciudad de Baelo Claudia.

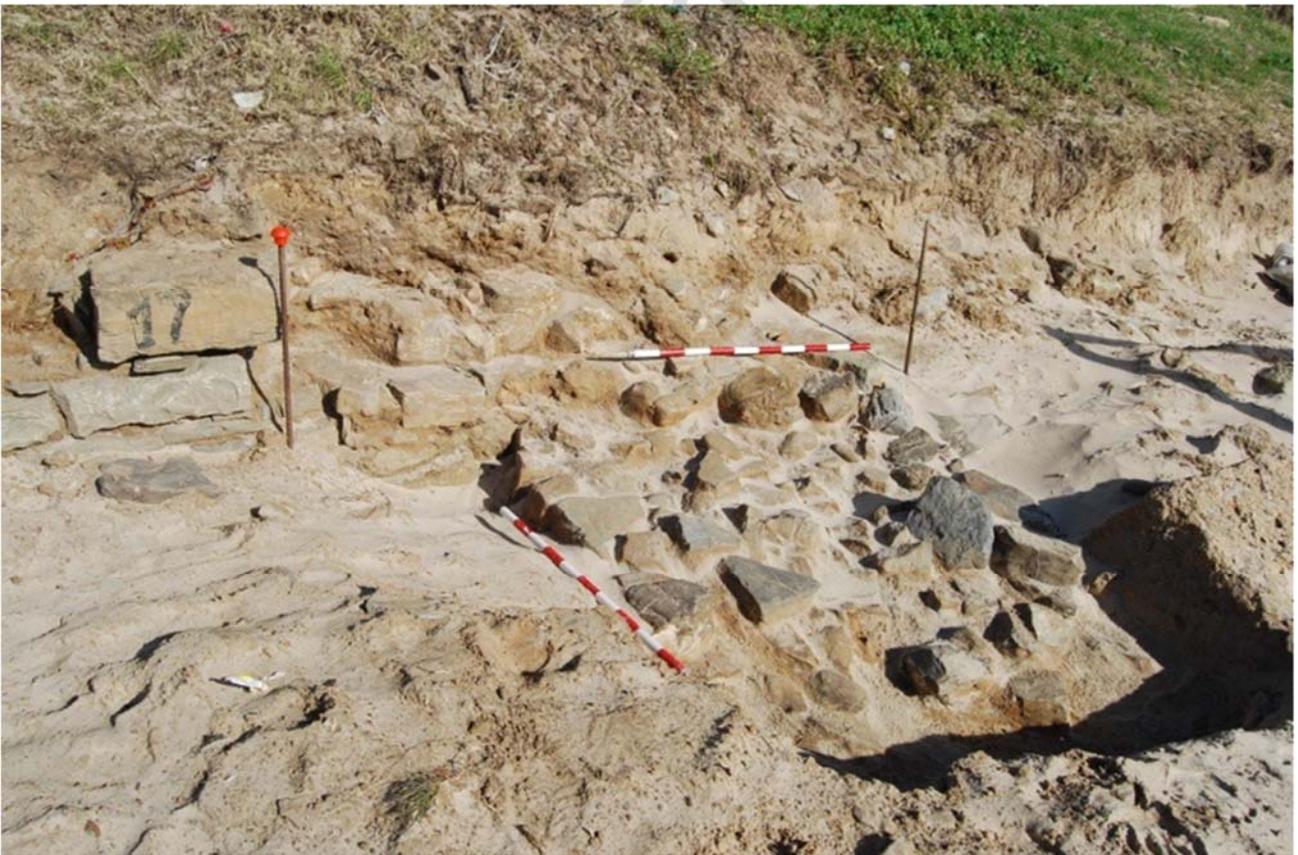
Figura 7. Vistas de detalle del espigón existente en el vértice SE de la muralla sur.

Además de la documentación de dos nuevos tramos de muralla que suman más de 22 metros lineales en total, debemos llamar la atención sobre el adosamiento, en el vértice sureste del recinto murario de Baelo, de una estructura situada perpendicularmente a la muralla y que se adentra hacia el mar, en dirección sur (figura 7). Esta nueva estructura descubierta se encuentra arrasada en su extremo sur, posiblemente debido a la presencia de la resaca marina sobre la playa y su constante erosión que se acrecentaría tras su abandono, al dejar de realizarse el mantenimiento pertinente de dicho conglomerado. Planteamos que dicha estructura de 1,5 m de espesor y una factura grosera, pudiera tratarse de un espigón o farallón protector para evitar que la resaca marina y el viento socavasen la muralla sur. Además, con este espigón, si se prolongase al sur, se podría proteger a los navíos que deseasen fondear en la Ensenada de Bolonia los días de levante. Con la documentación de este hallazgo hemos podido documentar, posiblemente, los primeros testimonios de estructuras portuarias destinadas al abrigo de los navíos baelonenses del viento de levante, completando con estos nuevos resultados los primeros estudios realizados en torno a la morfología del puerto de esta ciudad hispanorromana hace una década (Alonso *et alii*, 2007).

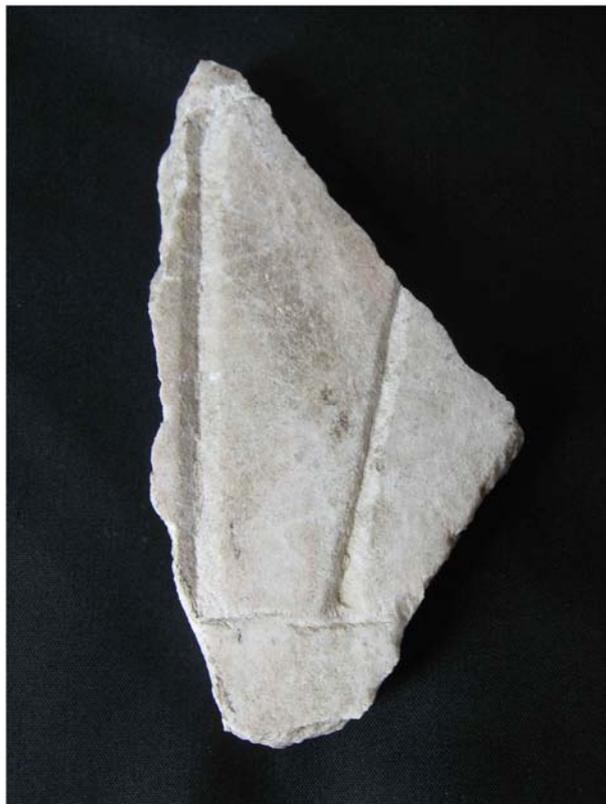
Figura 8. Fragmento de inscripción en soporte mármóreo localizado en la limpieza realizada al sur de la Pza. Meridional. UE 12.

Los resultados de estos trabajos arqueológicos nos permiten concluir varios aspectos de interés derivados de las labores de limpieza llevadas a cabo en este sector ya que hemos podido documentar niveles intactos fechados en la Antigüedad Tardía, que podemos ubicar entre finales del s. III-IV d.C. y el s.V d.C, en consonancia con lo publicado originariamente en las excavaciones de 1975 (Rouillard *et alii*, 1979) y que nos mostrarían dos momentos de ocupación diferenciados, uno en el s. IV d.C. y otro posterior (figura 8).

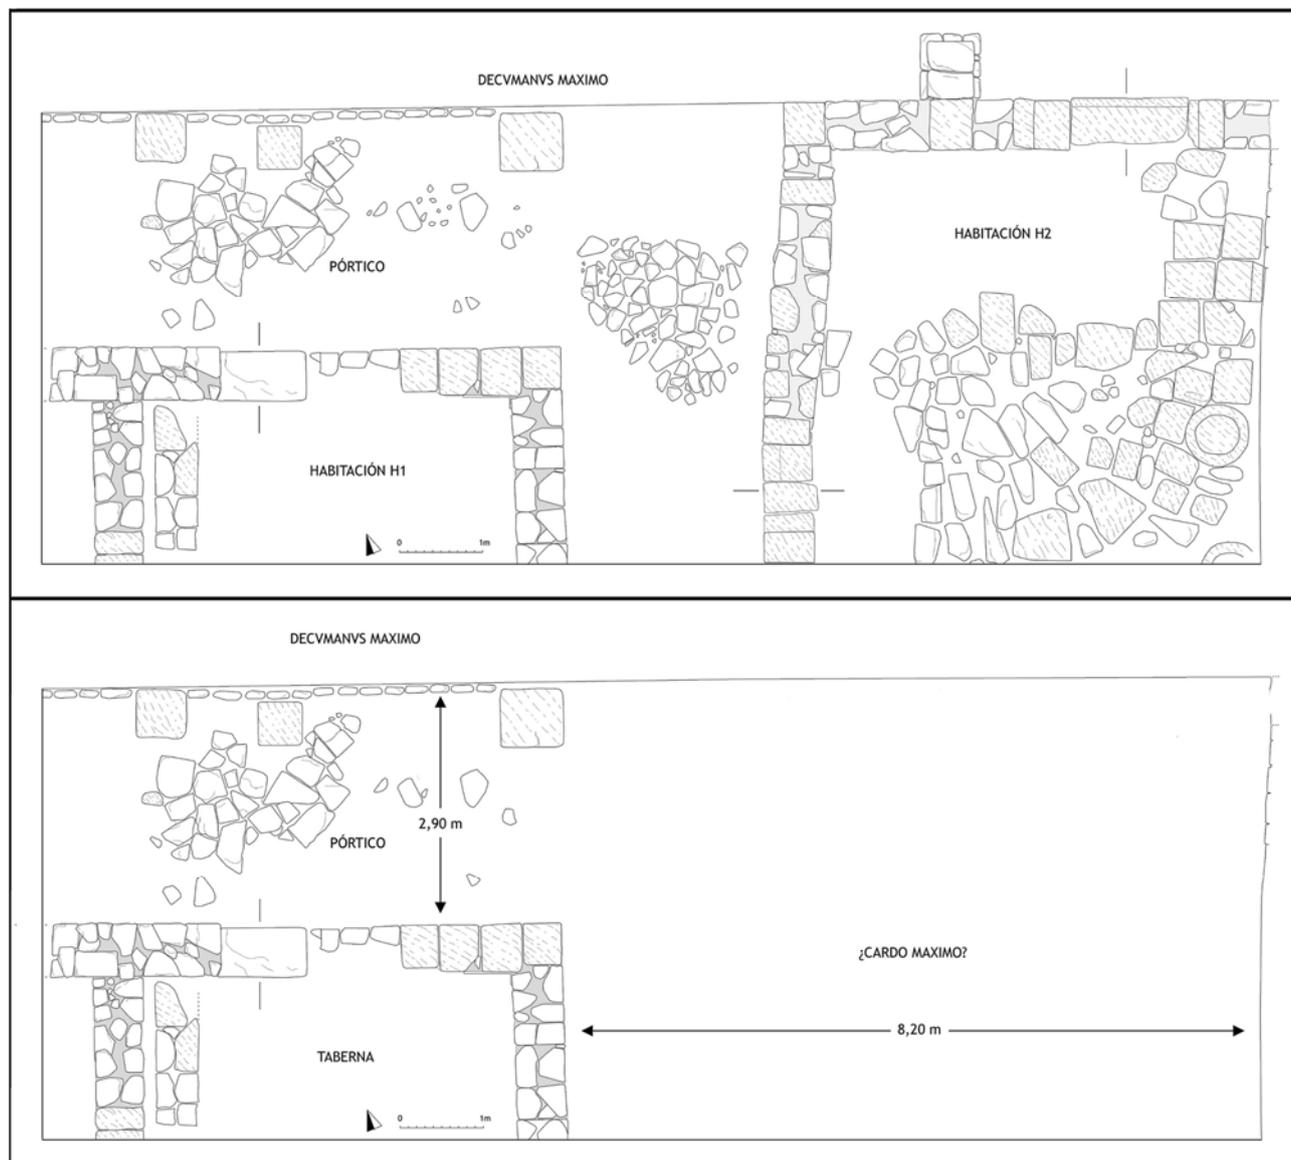
Figura 9. Arriba, planta de la limpieza al Sur de la Plaza Meridional. Debajo, propuesta de ubicación del Cardo Maximo de Baelo Claudia.

El análisis paramental preliminar nos induce a pensar que los muros de la taberna (H1) y el nuevo paramento localizado en el extremo oriental se corresponden con la fase altoimperial de la ocupación del espacio, y que el pavimento de *opus signinum* que se ha localizado formando parte de la taberna debe estar en consonancia con éstos. La presencia de muros de calizas grises bien alineadas y de módulo similar, nos permite trazar paralelos con el resto de edificaciones del s. I d.C. localizadas en el entorno del Foro, mientras el resto de paramentos representan claramente una remodelación del espacio llevada a cabo en la Antigüedad Tardía, asociada a suelos toscos y posiblemente a la repavimentación del pórtico, tal y como apuntaba inicialmente J. Remesal (Remesal *et alii*, 1980, 352) (figura 9).

Por otra parte, hemos observado que la disposición de las estructuras y el análisis paramental indican la presencia de un pórtico altoimperial y remodelaciones posteriores que podrían estar ocultando el trazado del Cardo Máximo de la ciudad. La presencia de un pórtico de unos 3 metros de anchura al norte de la taberna, al igual que el pórtico del *Macellum*, y la factura de los paramentos enfrentados nos hacen pensar que este frontal, al menos, pertenece a la fase altoimperial de este sector. A esto debemos sumar que la identificación de la estancia oriental (H2) como claramente posterior, nos permitiría abrir un área de 8,20 metros de anchura en la mitad oriental, que podría estar ocupada por la totalidad del Cardo Máximo que fosilizara el eje central de la ciudad, coincidiendo con la disposición, entre otros, del templo central. El eje de este espacio concuerda perfectamente con el eje de la ciudad. Esta calle estaría delimitada por el nuevo paramento descubierto al este y por el muro

oriental de la taberna, al oeste. En cualquier caso la hipótesis planteada, aunque de gran interés y perfecta conjunción con el urbanismo baelonense, necesita de mayor contrastación arqueológica y no sólo arquitectónica, porque hasta el momento no se ha localizado en este sector evidencias de una pavimentación que se pueda identificar con total claridad con la correspondiente a este importante eje urbano de la ciudad. El único suelo de entidad que podría corresponderse con una prolongación del mismo hacia el sur podría ser el situado en la mitad oriental de este cardo a la altura de la desembocadura con el Conjunto Industrial V del barrio industrial, el cual conserva un eje viario realizado con grandes *crustae* cortado longitudinalmente, posiblemente por marcar el límite occidental del mismo.

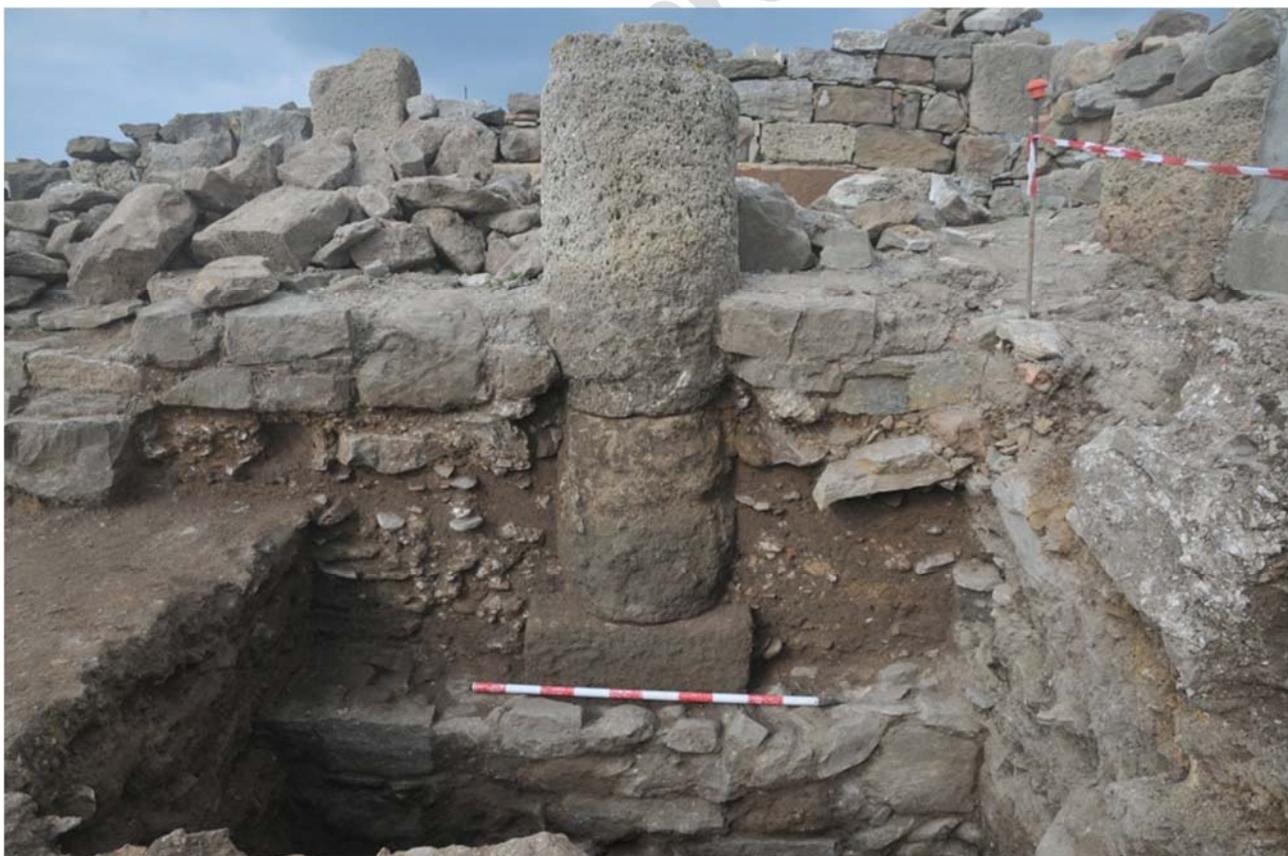
Figura 10. Foto del perfil oeste del sondeo del Cardo de las Columnas, donde se aprecia el recrecimiento del pórtico y la estratigrafía existente.

pórtico había sido recrecido para adaptarse a la evolución del nivel de la calle. Así hemos podido constatar que la zona parece estar ausente de calle en época tardoaugustea y fue sobre los años 30 ó 40 d.C., cuando la zona sufrió una profunda remodelación con la definición de este cardo (el llamado Cardo de las Columnas, de Isis o Cardo 4) cuyo suelo parece corresponderse con un suelo de tierra apisonada o arcilla endurecida y un pórtico columnado siguiendo un eje paralelo a la muralla oriental en sentido Norte-Sur. Sin embargo, esta calle quedará en cuestión de años sepultada por dos potentes unidades estratigráficas cuyos materiales nos circunscriben a momentos desde mediados a finales del s. I d.C. Es un proceso de colmatación bastante rápido por lo que o bien el Cardo tuvo un uso reducido en el tiempo, o bien que la propia dinámica poblacional de la ciudad contribuyó a la acumulación de basuras y desechos en la calle subiendo el nivel de ésta. Así, creemos que el aspecto que tendría esta zona desde los años 50 a 80 d.C. sería el de un vial con una gran concentración de basura y el pórtico totalmente sepultado. Esta dinámica se ha documentado de forma similar en la excavación del *decumanus maximus* (García, 2011).

Más tarde, en un momento que no hemos podido precisar debido a la ausencia de estratigrafía, viene construido con la misma alineación un segundo pórtico, el actualmente visible, que es el que excavó Pierre París en 1917-1921 (figura 10). No podemos aproximarnos siquiera a la fecha de construcción de este segundo pórtico aunque la presencia del vial y niveles decapados por Martín Bueno en la década de los 80 sugieren un uso al menos en el siglo IV d.C. (Martín Bueno *et alii*, 1984).

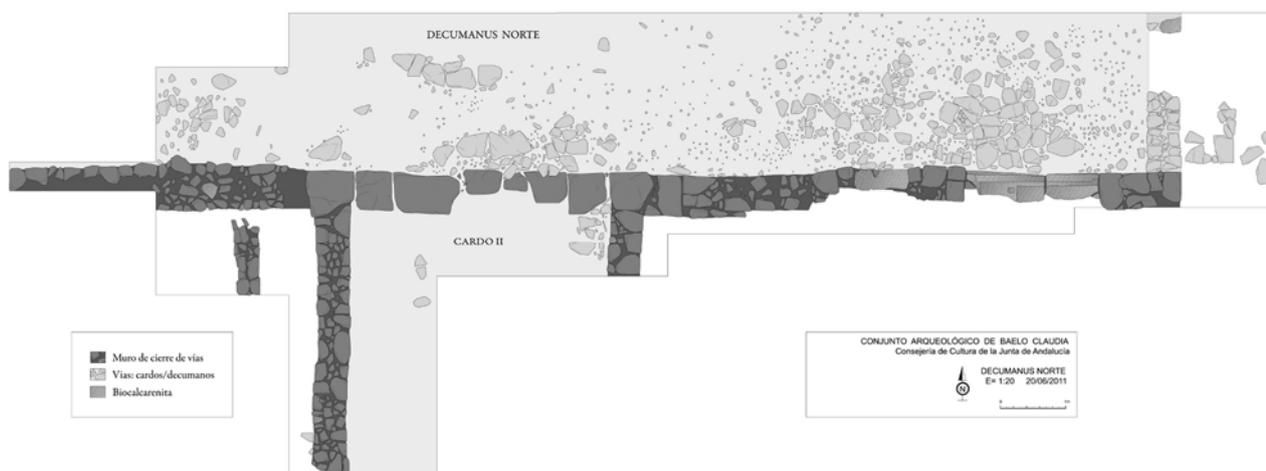
Figura 11. Planta integrada de la excavación del Decumanus del Teatro y el Sondeo 1.

La realización de este sondeo y la posterior limpieza a lo largo del *decumanus* nos ha dado una serie de datos que han ayudado de manera definitiva en la nueva remodelación que del trazado viario se ha acometido en el Conjunto Arqueológico. En primer lugar, tenemos la constatación de que de la puerta de la basílica oriental del teatro partía un cardo en dirección sur que uniría con el llamada Cardo de las Tiendas o Cardo II, que desemboca en el *Decumanus Maximus*, muy cerca de la puerta occidental. Otra de las aportaciones de nuestro sondeo ha sido delimitar con claridad el ancho que el *decumanus*

tenía en la zona del teatro con una anchura total de 6 m, lo cual lo convierte en la segunda arteria en importancia de la ciudad al menos en sus ejes Este-Oeste (figura 11).

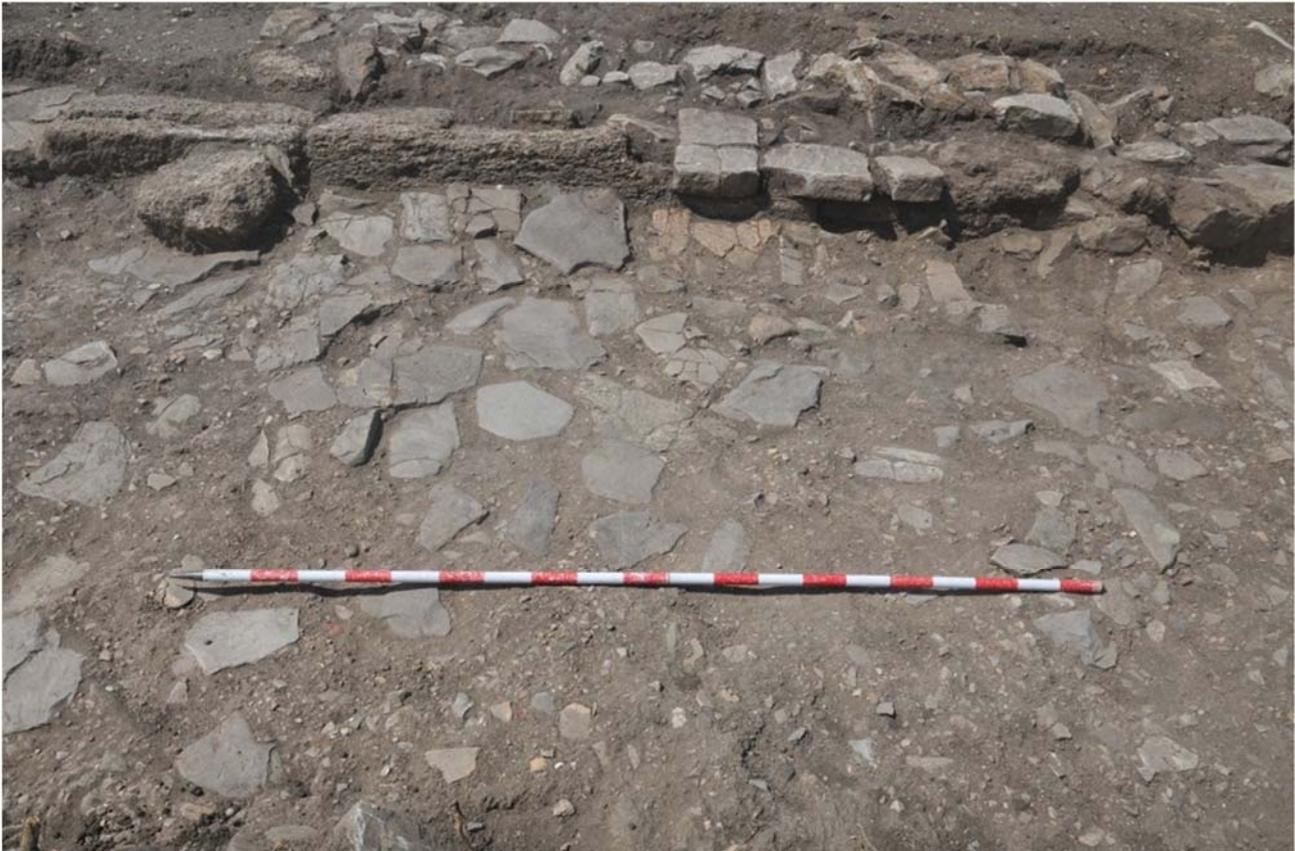
Figura 12. Detalle de la pavimentación del Decumanus del Teatro junto a la puerta de una taberna.

Hemos podido constatar con claridad que este *decumanus* se configura como un enlosado irregular de losas de mediano y pequeño tamaño que parecen guardar una línea más regular en su confluencia con el pórtico o límite sur. En las partes en las que el enlosado no está presente, se encuentra una tierra muy compactada con numerosas inclusiones de gravilla que le otorga una mayor consistencia (figura 12). No hay dudas sobre el uso como viario de dicha estructura pues a lo largo de la misma se abre un umbral en dirección sur que da paso al ingreso en una estancia, posiblemente una taberna. No tenemos testimonios fidedignos de que se trate de una calle porticada, al menos en su margen meridional, que es el que hemos intervenido, sin embargo P. Sillières identifica la presencia de un pórtico al norte de este *decumanus* cuando lo excava al norte del Templo de Isis, por lo que deberíamos considerar dicha opción como posible (Dardaine *et alii*, 1987). El uso de la misma debió de permanecer inalterado hasta bien entrado el siglo II d.C., algo atestiguado gracias al hallazgo de un ejemplar de Ostia I, 262, que nos ha permitido establecer un abandono de la calle durante la segunda mitad del siglo II d.C. cuando es cubierto este suelo por un nivel de tierra parda y más arenosa con numerosas *tegulae* y algunos ejemplares de cerámica africana de cocina, como la tapadera reseñada anteriormente. Este comienzo de la colmatación parece que va en consonancia con los datos aportados por la excavación del sector del *Decumanus Maximus* efectuada en 2010 (García, 2011).

La identificación del entronque del Decumanus del Teatro con el Cardio II o de las tiendas ha permitido corroborar por una parte, la ausencia de pórticos laterales en el cardio además de comprobar su correspondencia espacial, y el hecho de que las dimensiones de la calle se superponen escrupulosamente con las proporciones del pie romano, dado que la calle en este sector presenta un ancho de 3,85 m, exactamente 13 pies romanos.

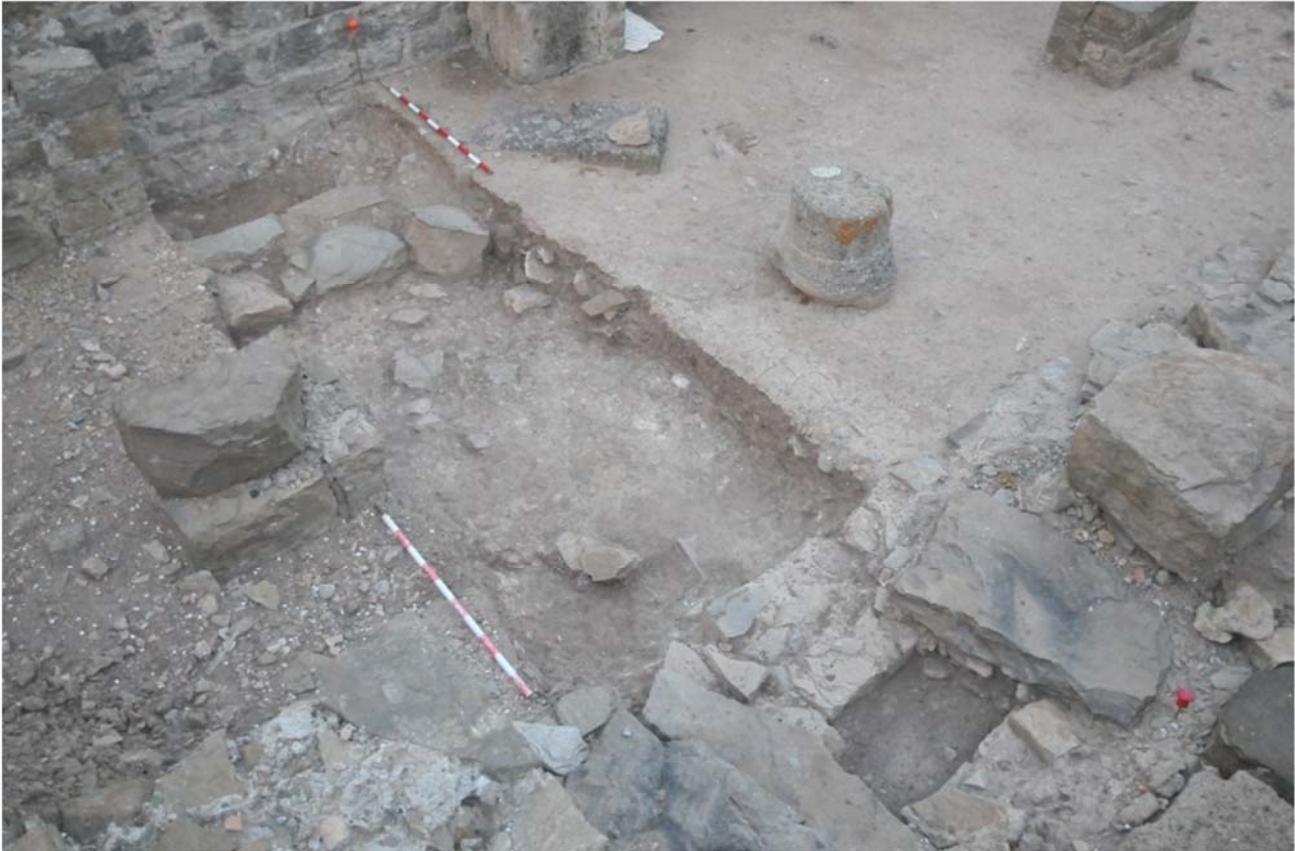
Figura 13. Vista general del Sondeo 2 del teatro, realizado en el hisposcaenium.

Por otra parte se ha documentado la existencia de este suelo (Pav. 11) de tosca factura, que ocupa la parte central del sondeo, y dado que éste aparece a la misma cota que el inicio de la cimentación del pilar anexo, podríamos pensar que se pudiera tratar del suelo original del *hiposcaenium* o una repavimentación del mismo. Sin embargo debemos tener presente que la cota de la canalización contigua ciertamente se sobre-eleva sobre el mismo, lo que complica esta hipótesis (figura 13).

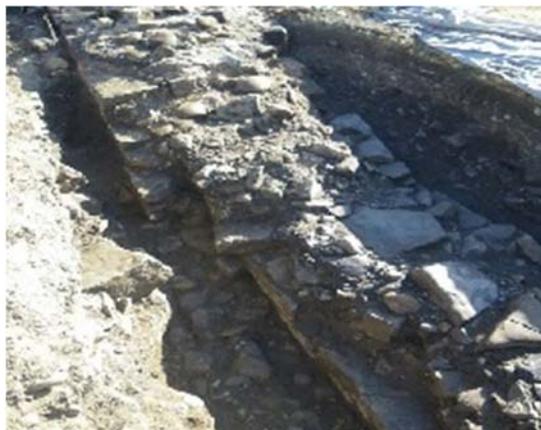
Figura 14. Detalle de la limpieza de la muralla sureste. Se puede observar el irregular entronque de ambas mitades, posiblemente fruto de reparaciones en la misma.

Para permitir el acceso del camino de visitantes junto a la Puerta de Carteia, se decidió insertar en el paso sobre la muralla una plataforma de tramer que permitiera la visualización de la muralla a sus pies. Esto permitiría que los visitantes fueran conscientes de que están pasando literalmente sobre la muralla sin que ello afectara a la integridad de la misma. La realización de esta limpieza superficial ha permitido poner al descubierto un tramo de 4 metros de longitud de la muralla oriental, situado inmediatamente al norte del Sondeo 7, y tomando como límite norte los sondeos 1 y 21. Este tramo de muralla presenta una singularidad notable, ya que permite observar cómo la muralla se encuentra reparada en este sector, de forma que en su margen occidental se aprecia un adosamiento que permite corregir el desajuste de la orientación y espesor de la propia muralla. De este modo observamos como la mitad norte se presenta ligeramente más ancha conforme se entronca con la mitad sur aproximadamente en la mitad del sondeo. Una vez que se produce el adosamiento observamos que la mitad norte queda regularizada con la sur en su cara externa, mientras queda visible superficialmente que la mitad norte abraza cerrándose sobre el tramo sur del muro pasando de 1 metro a 1,10 de ancho. Posiblemente esté asociada esta reparación a alguno de los movimientos sísmicos de la ciudad, si bien es necesario poder conocer todo el frente de muralla, al menos por una de sus caras, para comprobar si se trata de una reparación realizada en la parte superior de la muralla o afecta a la misma desde su base. En principio sólo ha podido ser constatada de manera superficial pero a juzgar por los resultados

de los sondeos del entorno de la muralla creemos que el tramo sur de la muralla se encuentra colmatado parcialmente desde al menos la 1/2 del s. I d.C. por lo que debería corresponderse con una reparación asociada al primer terremoto de la ciudad o a la afección del empuje de las arcillas geológicas del entorno (figura 14).

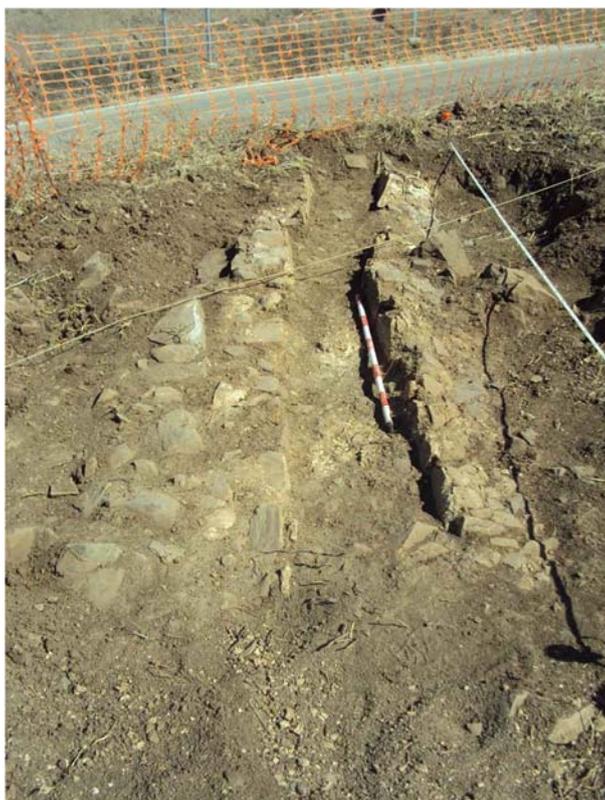
Figura 15. Vista del tramo de acueducto norte descubierto a través de los trabajos de realización del vallado perimetral del Conjunto Arqueológico de Baelo Claudia.

Como hallazgo más significativo de la remodelación del vallado en el sector norte de la ciudad podemos indicar la localización de un tramo del acueducto norte de la ciudad, descubierto al realizar la excavación de una de las cimentaciones de los postes del vallado. Este tramo descubierto se encontraba colmatado únicamente por la capa vegetal quedando localizado casi en superficie sin permitimos esta circunstancia aportar nuevos datos estratigráficos o datacionales al respecto.

Según la descripción que recoge Alfonso Jiménez de lo comentado por Pierre París en relación al recorrido conservado del Acueducto Norte, (Jiménez, 1973:276) el acueducto conservaba el *specus* con un muro realizado en mampostería (*opus incertum* probablemente) de 1,07 m de anchura y una altura de entre 0,15 y 0,80 m, con una altura de canal de 0,25 m, que se distribuía a lo largo de 14,56 m de longitud conservada. Por lo que hemos podido documentar, a partir de estos trabajos de localización y documentación de este tramo de acueducto norte, las dimensiones son relativamente similares a las aportadas por P. París para el tramo visible del mismo (figura 15). La documentación de este tramo, bajo el antiguo vallado, y cercano a un pozo de decantación localizado a una quincena de metros al sur del mismo, pueden ser de gran interés para futuros trabajos vinculados al estudio del agua en la ciudad. La necesidad de agua dulce en una ciudad como Baelo Claudia, dedicada a la industria de las salazones implicaba la disponibilidad de agua dulce en abundancia que supliera las necesidades de una ciudad de sus características.
