ANUARIO ARQUEOLÓGICO DE ANDALUCÍA

INTERVENCIÓN ARQUEOLÓGICA PROYECTO COMPLEMENTARIO DE FASE A DE ADAPTACIÓN A MUSEO DEL CASTILLO DE SAN ROMUALDO, SAN FERNANDO (CÁDIZ).

Resumen

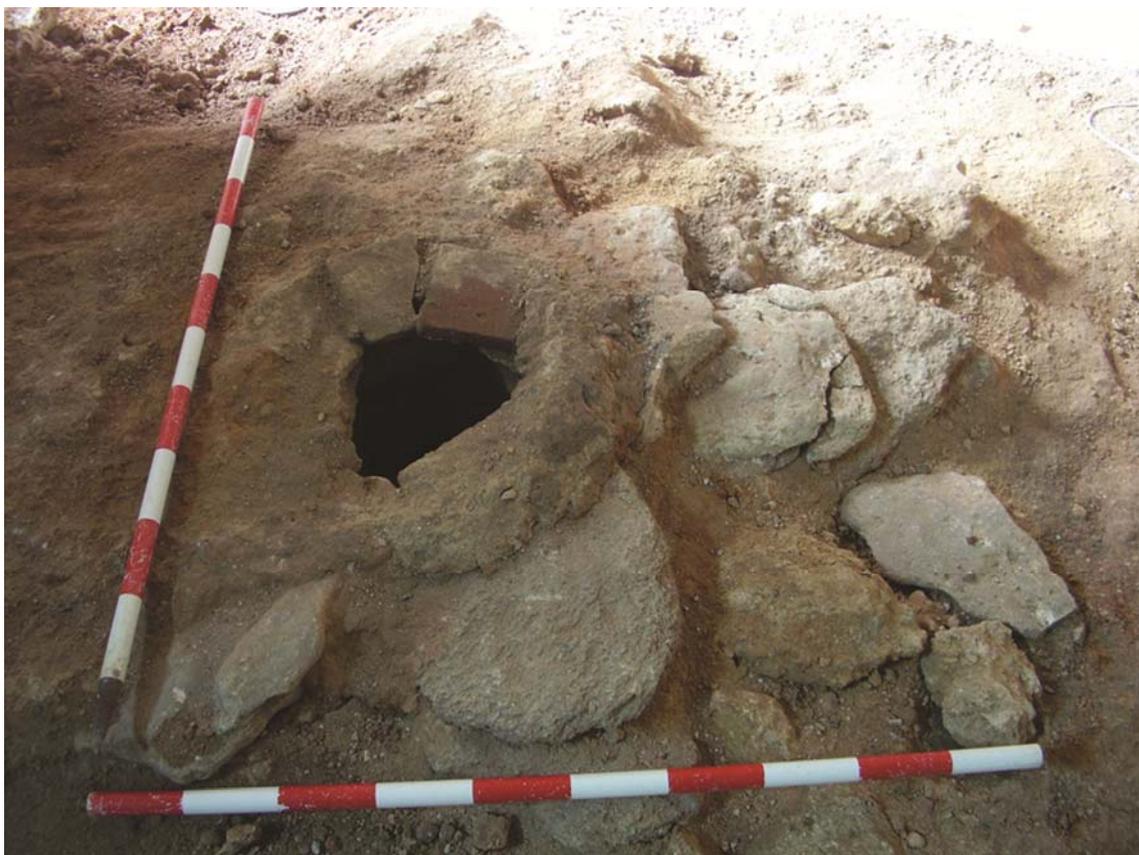
Lam I: Pozo negro de la sala 3 y 4.

Estas capas de bolos están asociadas a un momento en el que el castillo fue usado como vaquería (Proceso VIII). Se ha documentado en casi la totalidad de las salas. En este momento de ocupación se realizan también varios pozos negros. Se trata de pozos de pequeño tamaño que están excavados en la tierra y que se cerraban mediante un anillo de piedras y una tapa. En esta actuación arqueológica se ha constatado la presencia de un pozo en la zona de paso de la sala E-02 a la sala E-03. Se trata de un pozo de reducido tamaño con una profundidad de 0.80 m. Se encuentra excavado en la arcilla. Se ha vaciado mediante excavación manual. El material asociado afirma que el pozo corresponde a principios del siglo xx. (Lam. I)

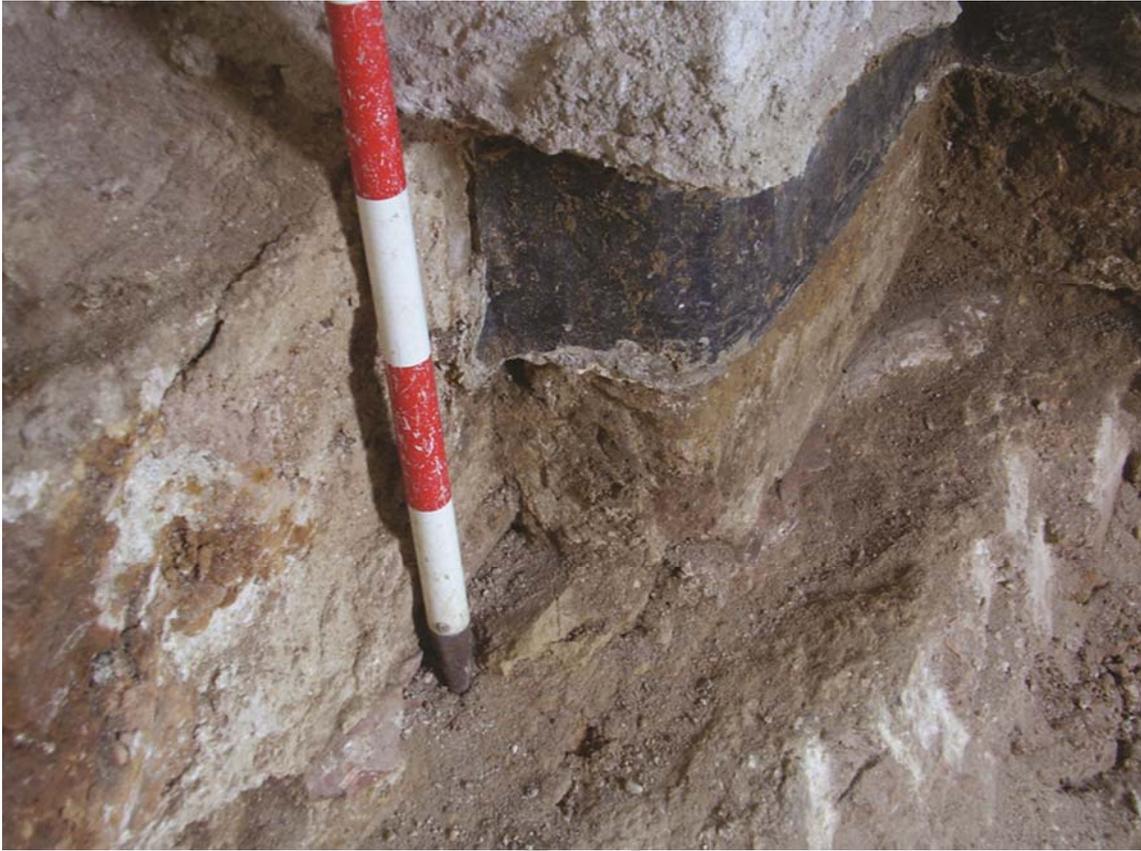
Lam. II: Suelo de mortero y cal

A continuación aparece un nuevo nivel de suelo, tiene asociado en un nivel de mortero de cal blanca y arena que se conserva en la totalidad de las estancias. Para poder observar la continuidad se excavaron la totalidad de las salas a este nivel y pudimos comprobar como se continuaba en todas las salas. (Lam. II). Este nivel de suelo esta igualmente asociado a un zócalo de color amarillo albero. (Lam. III)

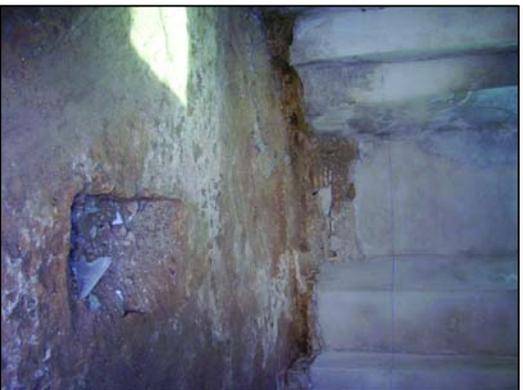
SALA 2. DETALLE DEL SONDEO DE CAMPANA ANTERIOR

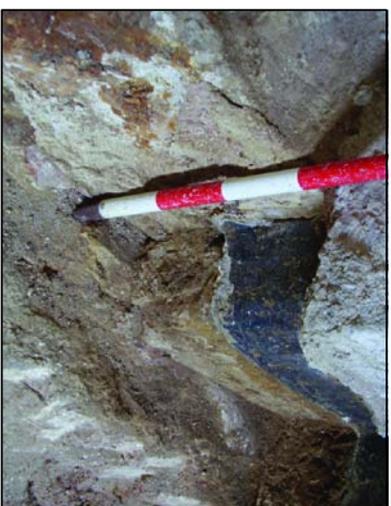
SALA 3. DETALLE DEL ZOCCALO AZUL Y DE COMO SE ENCONTRABA EN EL INTERIOR DE LA BANCADA QUE EXISTIA. AUN ASI VAMOS COMO EL ZOCCALO NO RETROCEDE HASTA LA PARED SINO QUE EXISTIA UN APOYO O SALENTE DE LA PARED.

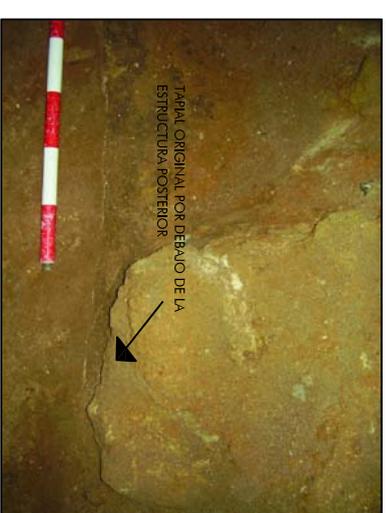
SALA 29. NIVEL DE TAPIAL QUE CONTINUA POR DEBAJO DE LA ESTRUCTURA ACTUAL. GRACIAS A ESTO SABEMOS QUE EN LA EPOCA ORIGINAL EL GROSOR DE ESTA PARED ERA OTRO. SE ABRIO HUECO PARA ACCESO A PATIO Y POSTERIORMENTE SE VOLVIO A CERRAR HUECO.

En las paredes que dan su cara al patio central, en las que ahora se encuentran las ventanas, hemos podido constatar como originalmente eran del mismo grosor que el resto. En la época de uso como cuartel se abrieron puertas en estas paredes y se redujo el tamaño de las paredes para facilitar el acceso por las puertas. Sin embargo en la zona del suelo se conservan las huellas de los tapias y los morteros que los recubren.

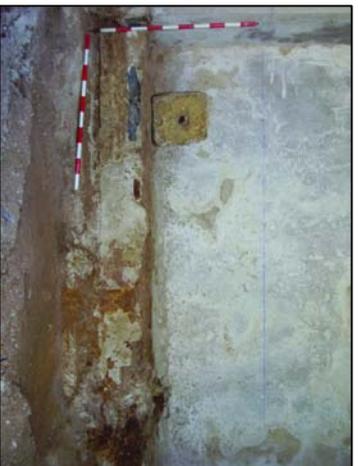
SALA 3. BANCADA ORIGINAL, REALIZADA EN TAPIAL FORMA PARTE ORIGINAL DE LA ESTANCA.

Otro detalle localizado es un banco o escalón en la habitación E-03. Este banco es original y esta realizado con tapial. No sabemos exactamente cual es su finalidad, pero puede tratarse de un refuerzo en la base del tapial, ya que se sabe que en la zona mas alta estaban muy afectado por los sucesivos ataques. Pero también podría tratarse de un banco corrido a lo largo de la estancia.

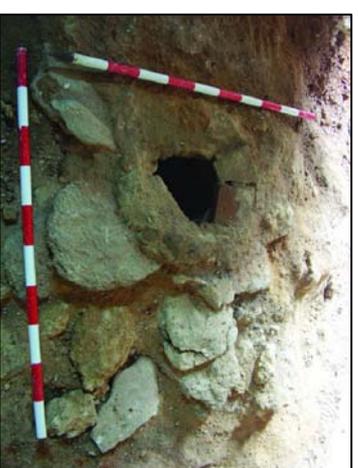
SALA 2. DETALLE DE LA BOCA DEL POZO NEGRO SALA 3.

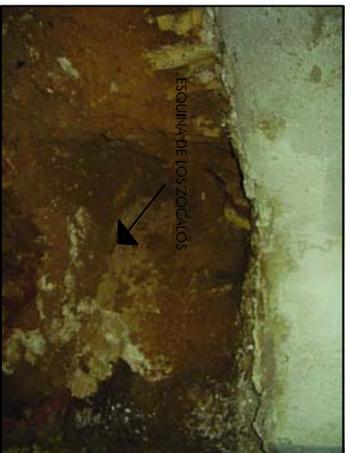
SALA 5. DETALLE DE COMO LOS ZOCCALOS SE METEN POR DEBAJO DE LA BANCADA ACTUAL. ESTA BANCADA GUEDARIA VINCULADA CON LA VAQUERIA. TODO HACE PENSAR QUE LAS PINTURAS MURALES CONTINUARIAN EN EL FONDO DE LA PARED.

Los bancos de todas las estancias que cierran las bóvedas son de época moderna, incluso posterior a la vaquería. Hemos podido constatar como los zócalos entran por debajo de los salientes.

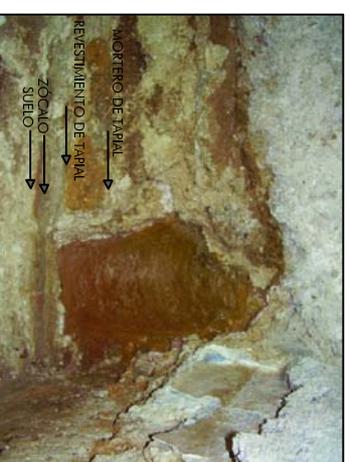
SALA 3. DETALLE DE LA CATA PARA CONOCER LA RELACION ENTRE SUELO DETECTADO Y TAPIALES ORIGINALES

En una zona de la sala E-04 se conservaban una hilada completa de ladrillos adosados a las paredes, por ello se pienso que esta era la zona mas adecuada para poder afirmar que es el suelo más antiguo del castillo. Para ello retiramos el nivel de zócalo amarillo, alas distintas capas superpuestas de mortero hasta que llegamos a la capa de revestimiento del tapial. De esta manera pudimos comprobar como está claramente asociado. (Lam. IV)
