# **ANUARIO ARQUEOLÓGICO DE ANDALUCÍA**

**AAPRE. DE CONTROL ARQUEOLÓGICO DE MOVIMIENTO DE TIERRA Y ESTUDIO PARAMENTAL EN EL PROYECTO DE REFORMA Y REHABILITACIÓN DEL CONSERVATORIO PROFESIONAL DE DANZA “LUÍS DEL RÍO” Y ESCUELA SUPERIOR DE ARTE DRAMÁTICO “MIGUEL SALCEDO HIERRO” CÓRDOBA – FASES I y II- TERESA DORTEZ CÁCERES y LUIS LÁZARO REAL**

**Resumen:** En estas páginas, exponemos los resultados obtenidos durante los trabajos de la Actividad Arqueológica Preventiva, Control de Movimientos de tierra y Estudio Paramental en el Conservatorio de Danza “Luis del Rio” y Escuela Superior de Arte Dramático “Miguel Salcedo Hierro” en la calle Blanco Belmonte números 14 y 18 de Córdoba.

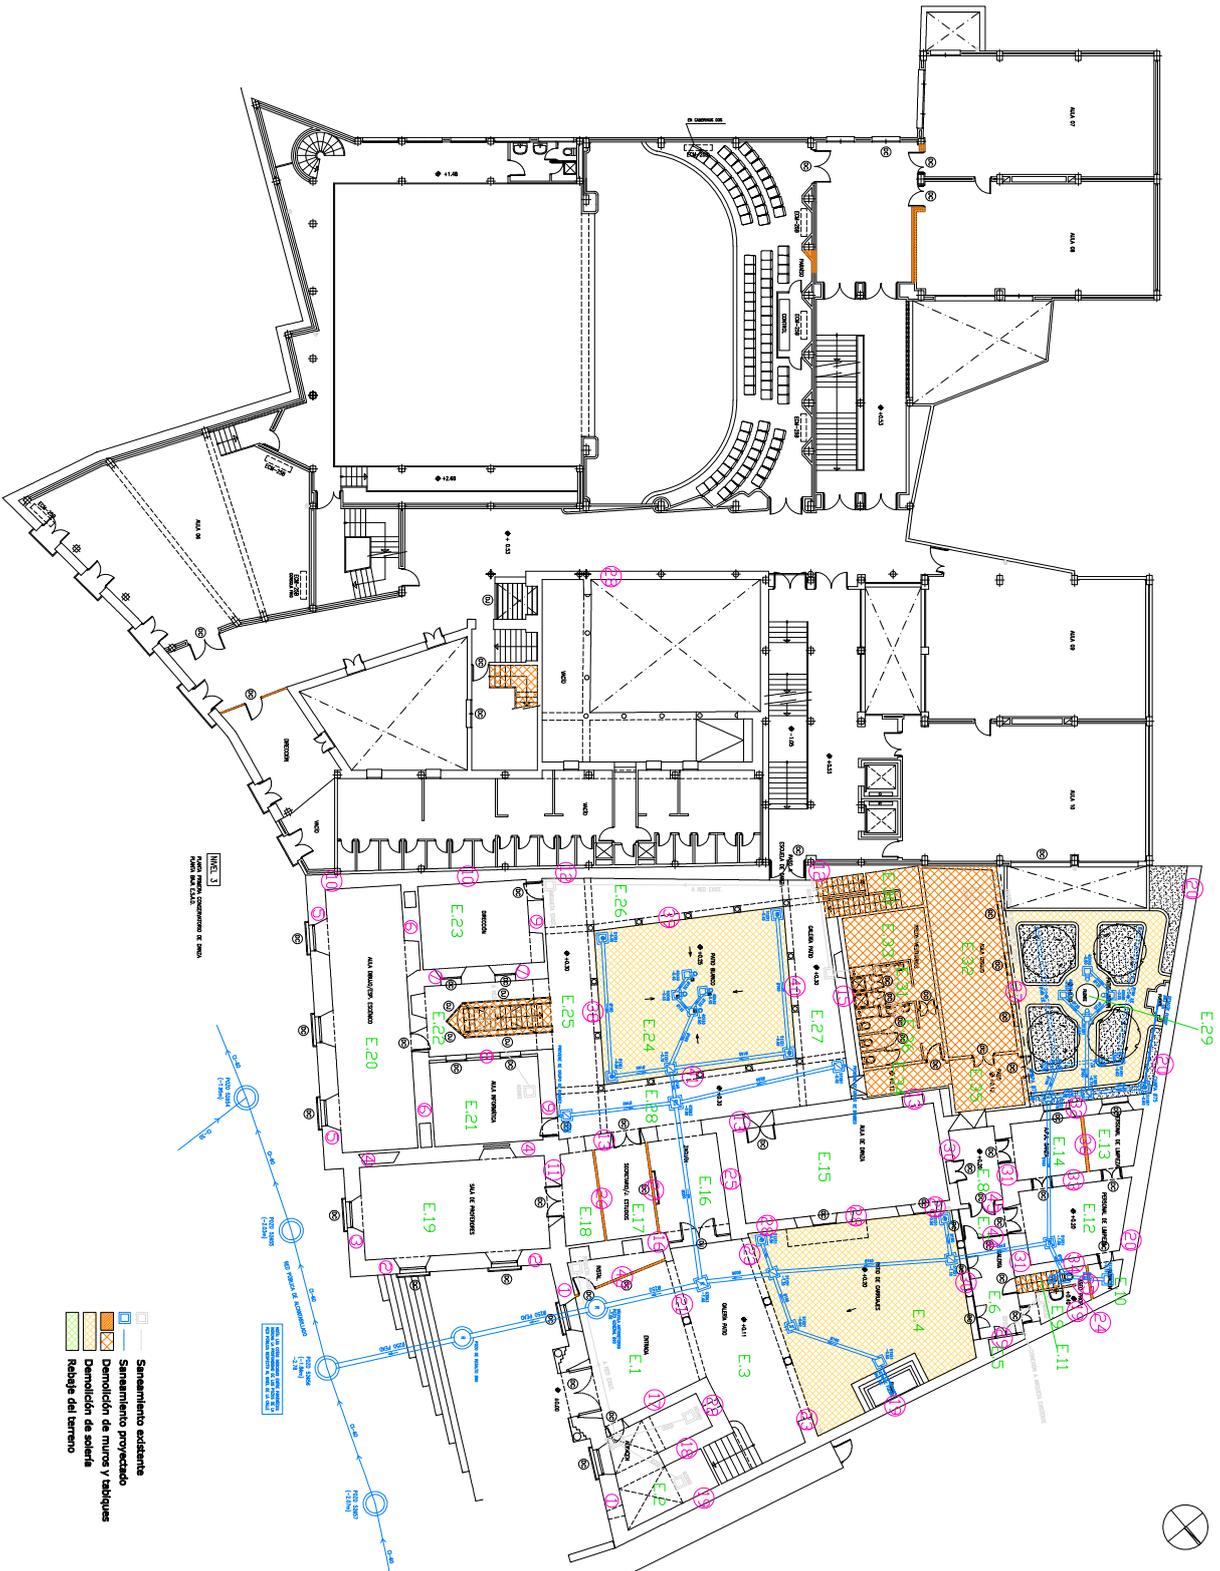
- Saneamiento existente
- Saneamiento proyectado
- Demolición de muros y techos
- Demolición de solera
- Relevo del terreno
